9 DIAGNOSTICO MINERO PRELIMINAR DE LA CUENCA HIDROGRAFICA DEL RIO SINU

El objetivo principal de este estudio fue identificar y geoposicionar las explotaciones que se encuentran en la cuenca, haciendo una evaluación general desde el punto de vista ambiental de cada una de ellas.

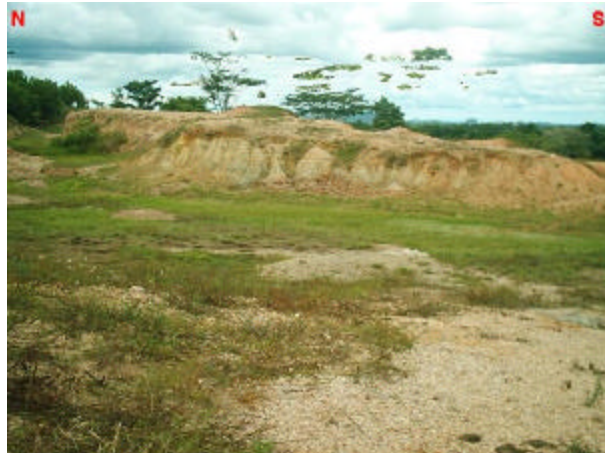
Cantera el retorno.

La importancia ambiental de la pérdida de suelo por erosión es muy alta y el cambio de uso presenta una importancia ambiental alta. Toda la finca donde se encuentra localizada la extracción es empleada para la crianza de ganado, cuando la explotación lleva mucho tiempo abandonada en el área empieza a crecer pastos permitiendo la recuperación de la capa vegetal.

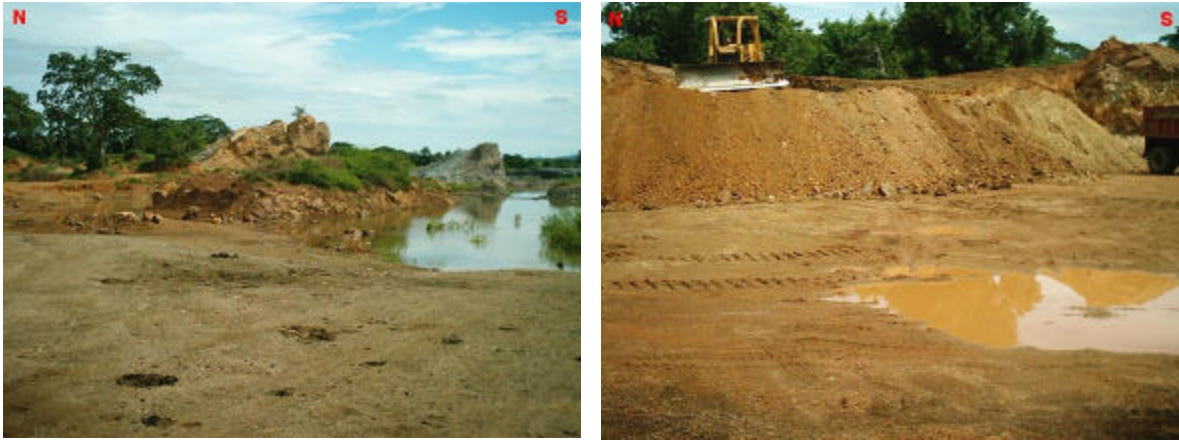
Cantera San Carlos antigua zona de explotación
Frentes de explotación actual de la cantera San Carlos.

El modo de extracción es totalmente desorganizado se extrae el material de todas partes sin ningún control, los trabajadores tienen el mínimo de seguridad y no se encuentran vinculados a ninguna institución de salud. Los taludes son muy altos e inestables con pendientes negativas haciendo aún más peligrosas las condiciones de trabajo del personal de la mina.

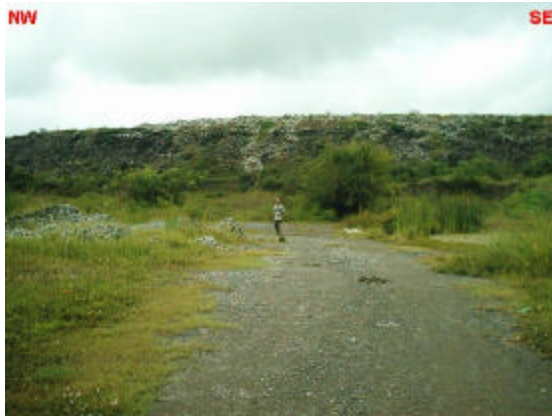
Basurero el purgatorio

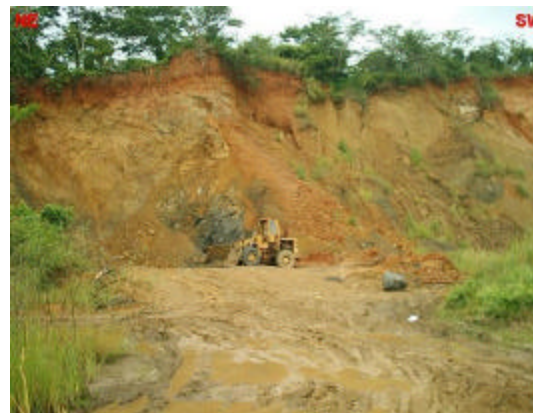
Frente de explotación de la cantera.

Esta cantera a pesar de tener licencia ambiental (resolución numero 0.214 del 26 de junio de 1998) no esta teniendo en cuenta ninguna norma de seguridad para sus empleados y mucho menos una forma tecnificada de realizar la explotación causando daños graves al medio que lo rodea que serán difíciles de subsanar aún con grandes inversiones.

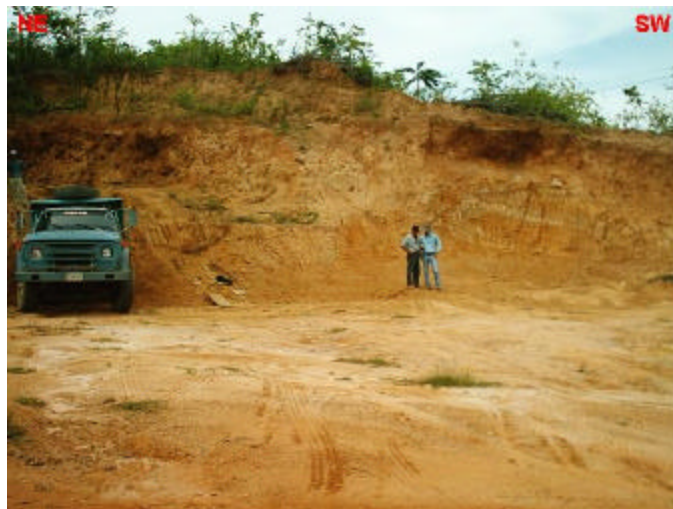
Frente de explotación de la mina el matadero.

El paisaje ha sido modificado de forma negativa, destruyendo el ecosistema en el que coexistían especies animales, en la actualidad este ambiente está totalmente degradado, no hay capa vegetal y de suelo, además la topografía de la zona está siendo modificada por la actividad minera, el impacto tanto físico como visual puede ser mitigado, sin embargo la forma en que se está haciendo la explotación hace difícil la recuperación de los suelos, en general el impacto es de importancia ambiental muy alta.

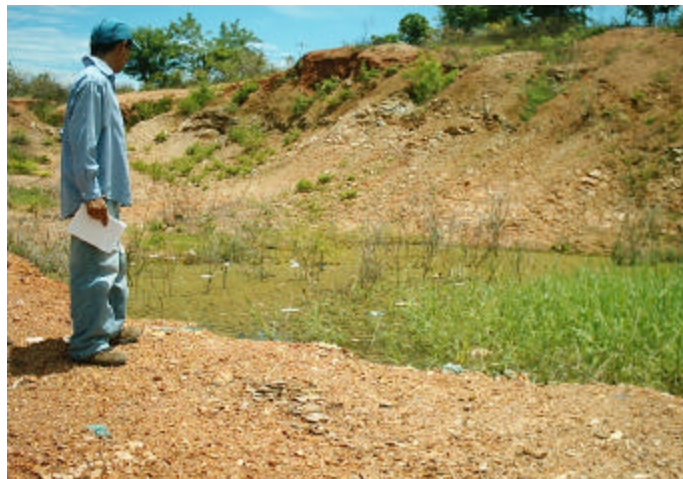
Cantera San Sebastián

Estas tierras no tienen una capa de suelo importante siendo esta casi en su totalidad arrastrada por las aguas de escorrentía y por lluvias, y en algunos casos por el sobre pastoreo, así que estas regiones en general son áridas, la implementación de la actividad minera no mejora las condiciones del suelo. Por todo esto la importancia ambiental de los elementos como pérdida de la cobertura vegetal y pérdida de suelo por erosión son muy altas.

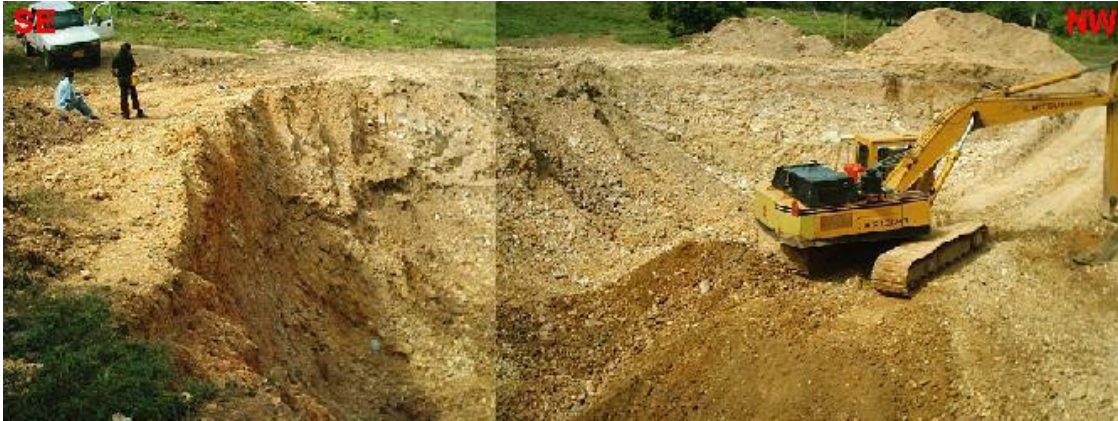
Mina el Hueso

La pérdida de suelo y de cobertura vegetal es incontrolable aún en sitios no muy lejanos a la explotación esto ocasiona que el paisaje cambie drásticamente sumado a lo anterior las nuevas pozas que se encuentran en el sector y la ausencia de hábitat para las especies animales crean entonces un impacto sobre el medio físico de importancia muy alta. La flora es escasa por la destrucción de la capa vegetal que hacía parte de la región y que es arrasada por la actividad minera.

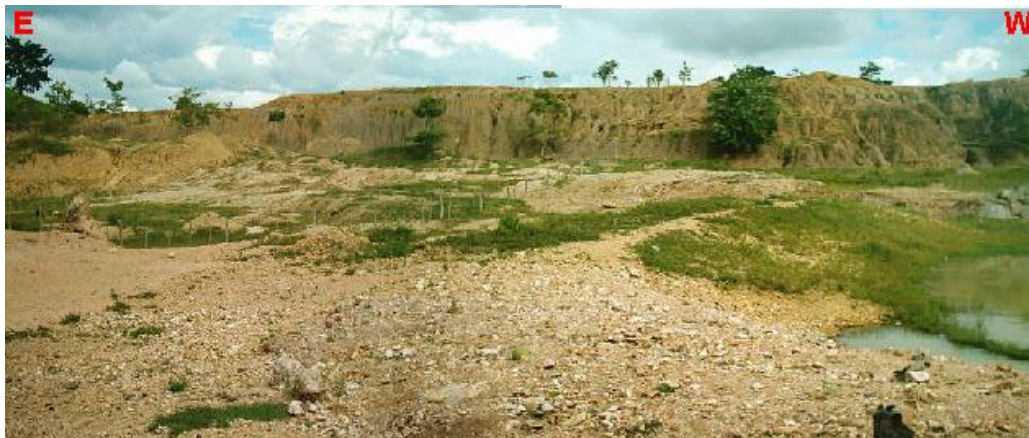
Mina Santa Fe

Dentro del medio físico y biológico los componentes que se encuentran mas afectados son el suelo, el paisaje y la cobertura vegetal. El suelo ha sido degradado totalmente por la actividad minera dificultando la recuperación natural. Para evaluar el impacto sobre la flora se debe tener en cuenta la destrucción de la cobertura vegetal tanto por erosión como por la minería. Siendo entonces la importancia ambiental de estos componentes muy alta. La alteración del medio físico es de gran importancia ya que todo el paisaje alrededor de la explotación cambio bruscamente, convirtiendo una zona donde se practicaba el pastoreo en un paisaje desolador abandonado y totalmente muerto en época de verano, el poco pasto que crece solo lo hace en temporada de lluvias donde mejoran las condiciones, la geomorfología de la zona también cambio fuertemente pasando de una zona alomada a una planicie, esto es evidencia de la importancia ambiental muy alta para los impacto generados sobre el paisaje.

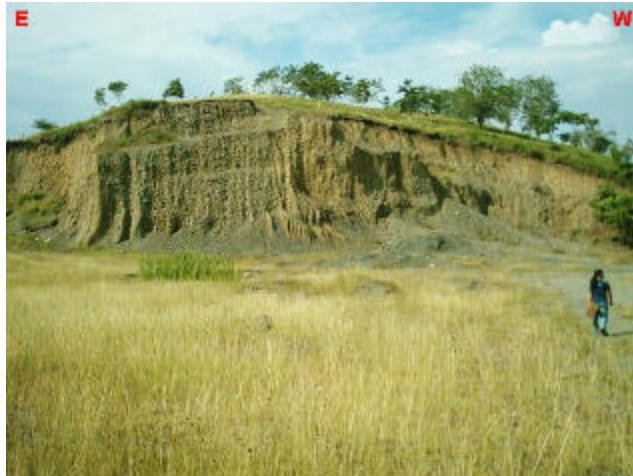
Frente de explotación abandonado de la cantera el topacio.

El impacto visual de la antigua explotación justo en la carretera principal que conduce a la Ye y que es generado al suelo y a la cobertura vegetal es de importancia ambiental muy alta, se debe tener en cuenta que estos valores son tan altos solo por el abandono sin medidas correctivas para la recuperación de la zona.

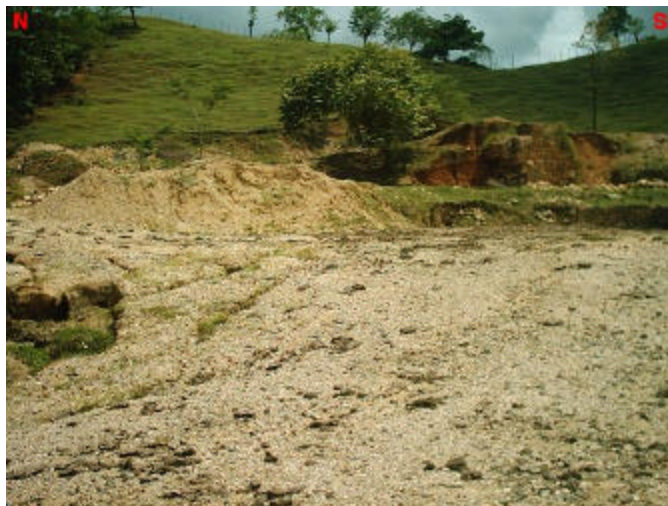
Panorama de la mina Palmito.

La ausencia de cobertura vegetal casi en el 90% del área donde se practicó la minería solo evidencia la necesidad que tiene este sector de medidas correctivas para la recuperación del medio ambiente y del impacto que se generó sobre la cobertura vegetal dejando como resultado un impacto ambiental de importancia muy alta y con carácter negativo.

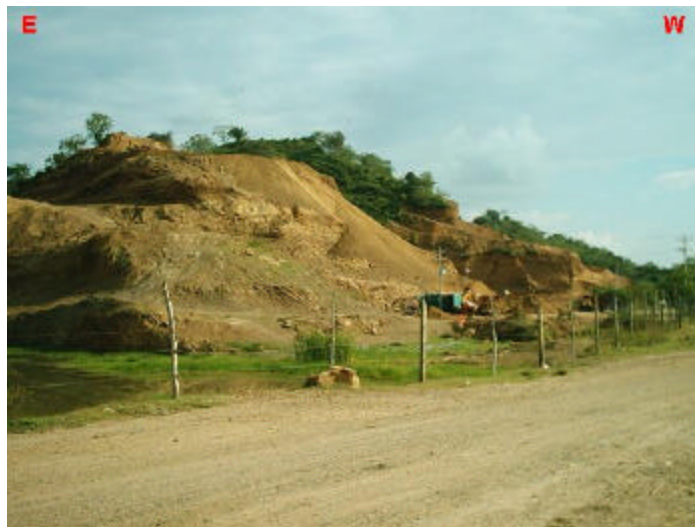
Cantera las balsas.

Los impactos que se están generando sobre el elemento aire tienen en general una importancia ambiental media, la generación de ruido, partículas y gases esta afectando a los residentes y dueños de la cantera, la producción de polvo en la actividad es muy importante ya que dentro de la cantera es el contaminante que se presenta con mayor frecuencia.

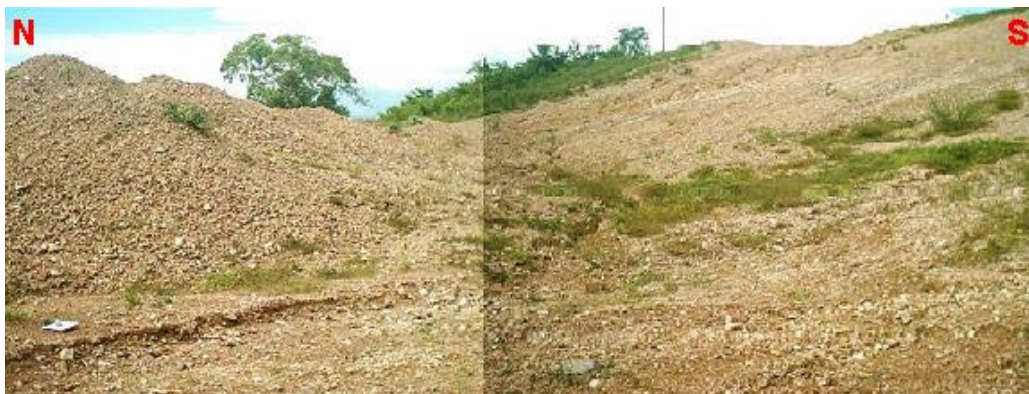
Finca Olimpia

La alteración al medio físico y la pérdida de la cobertura así como el suelo son componentes que sufren gravemente las consecuencias de la práctica de la minería ya que son los primeros en ser destruidos y los últimos y más difíciles de recuperar, por esta razón tienen una importancia ambiental muy alta y son consideradas prioritarias las medidas para recuperar estos componentes inmediatamente después de terminar la actividad minera.

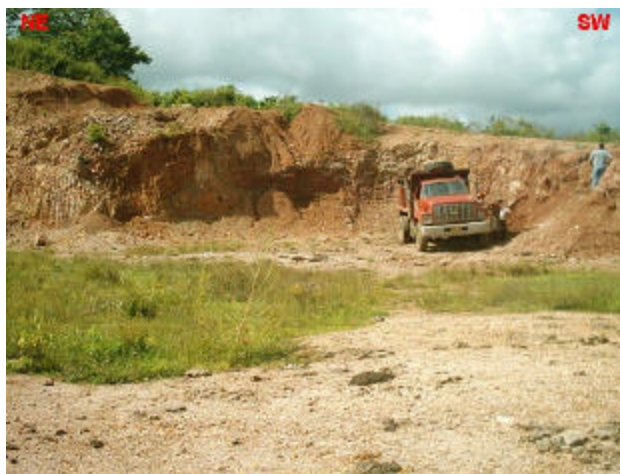
Cantera Monterrey, finca Monterrey

lodolitas silíceas que están fuertemente fracturadas, el material no es de buena calidad se desmorona fácilmente y no es muy resistente.

La actividad minera degrada la capa de suelo a tal punto que a pesar de no ser una actividad constante el material sobre el que se encuentra la explotación no se recupera fácilmente, mucho menos sin la intervención de medidas correctivas para la recuperación de la zona, la cobertura vegetal es también removida y destruida inclusive en zonas vecinas a la explotación, dando como resultado un cambio drástico del uso del área de extracción y una modificación muy grande al paisaje.

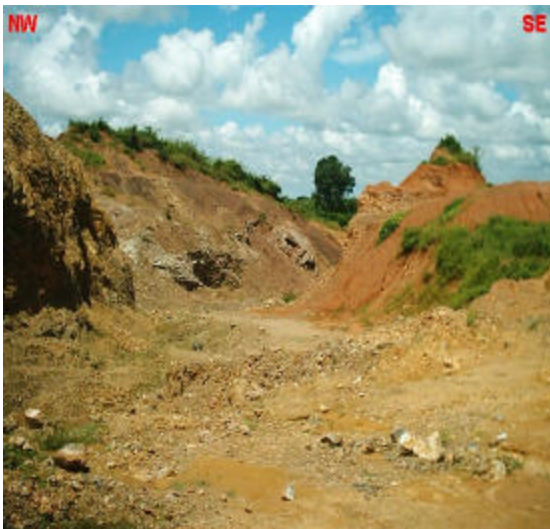
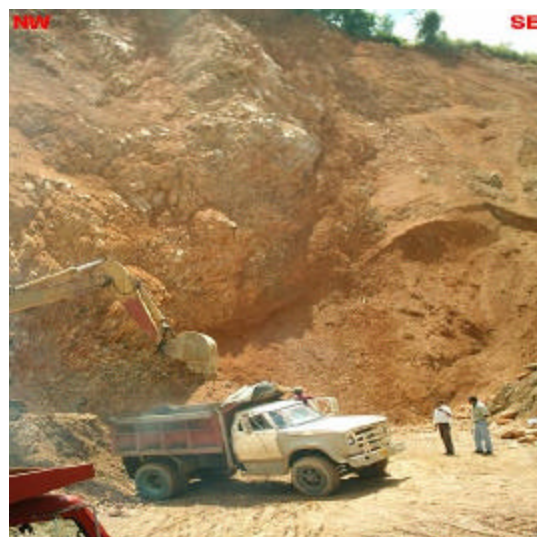
Panorama de la cantera Villa Carmen

Foto.Frente de explotación, cantera villa carmen.

El suelo como principal componente para la existencia de vegetación y por ende de vida esta completamente destruido y degradado por el movimiento de la maquinaria en el área de extracción y la actividad minera, la erosión por el agua es mayor gracias a la total ausencia de vegetación.

La alteración al medio físico además de la perdida total de la cobertura vegetal generan un impacto ambiental negativo y de importancia muy alta. Al momento de realizar actividades para la recuperación de la zona estos elementos serán los primeros a tener en cuenta.

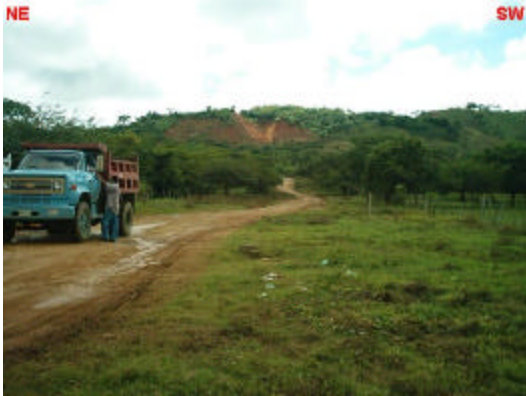
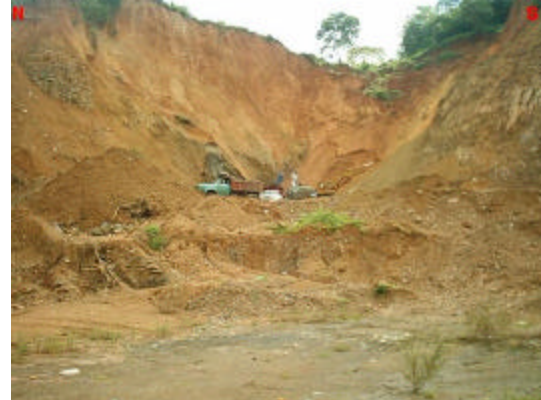
Panorámica de la cantera Loma Grande

Talud de explotación, cantera Loma Grande

El aire es afectado por ruidos partículas y gases de la zona de extracción y de las vías por las que se transporta la maquinaria y el material, una población llamada Loma Grande se encuentra bajando la ladera, esta población es la que recibe todo el impacto por ruido, polvo y gases, afectando la salud de los pobladores creando un impacto no solo sobre el medio ambiente sino sobre las personas, este impacto tiene una importancia ambiental de carácter negativo y media.

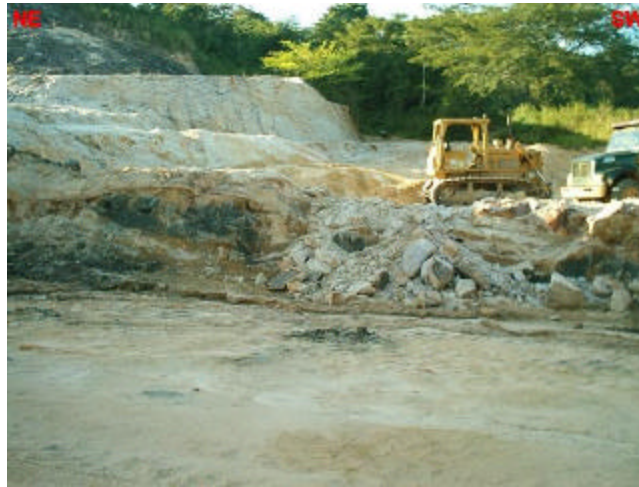
Mina Tierra Alta

La pérdida de la capa de suelo por erosión tanto antrópica como natural así como el cambio de uso del suelo tienen importancia ambiental muy alta y de carácter negativo, se debe anotar que en estos suelos se practica la ganadería y la agricultura y en muchos lugares se está tratando de recuperar zonas intervenidas con reforestación. La pérdida de la cobertura vegetal en el área de explotación es inevitable y también tiene una importancia ambiental muy alta.

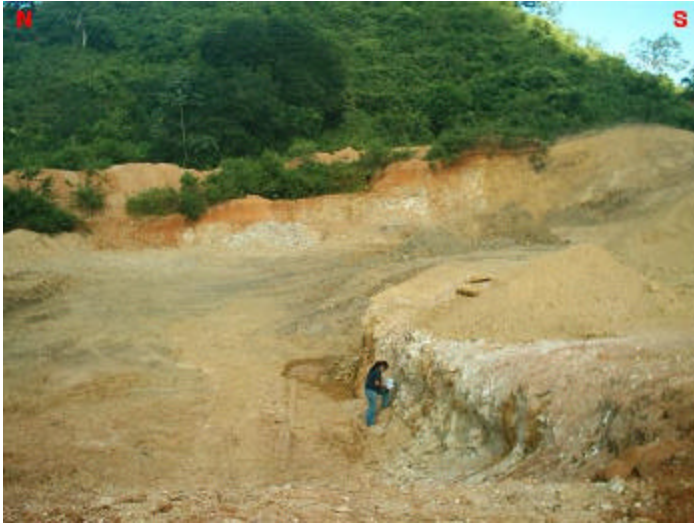
Mina nueva granada

En épocas de invierno el agua que corre es capturada en los bajos de la zona, estas aguas son empleadas para consumo de animales, cuando se rebosan las pozas las aguas de escorrentía corren hacia los causes naturales mas cercanos llevándo consigo sedimentos sueltos y algunos restos vegetales que son removidos por la fuerza de la corriente, la

captación de aguas tiene importancia ambiental media y la contaminación de estas importancia ambiental baja.

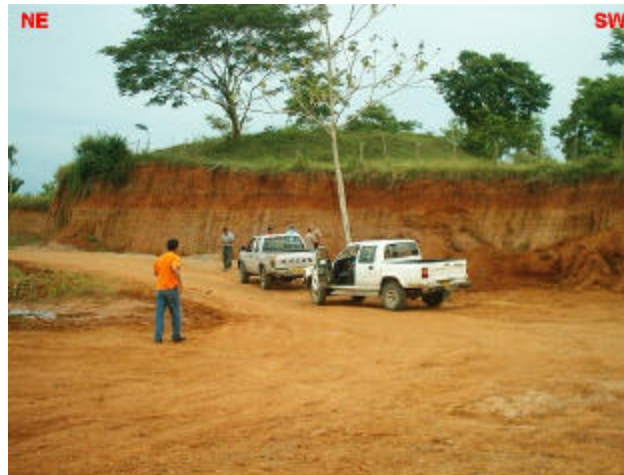
Antiguo frente de explotación Cantera Pueblo Bicho

Las explotaciones en Calizas por lo general tienen impactos visuales muy altos, dentro de este tipo de roca los taludes verticales son controlados fácilmente y pueden alcanzar grandes alturas según el grado de fracturamiento que la unidad presente y el modo en que se realice la extracción. La cobertura vegetal en este tipo de material es muy difícil de recuperar ya que los perfiles de suelo en estas unidades son muy delgados y en algunas ocasiones no existen.

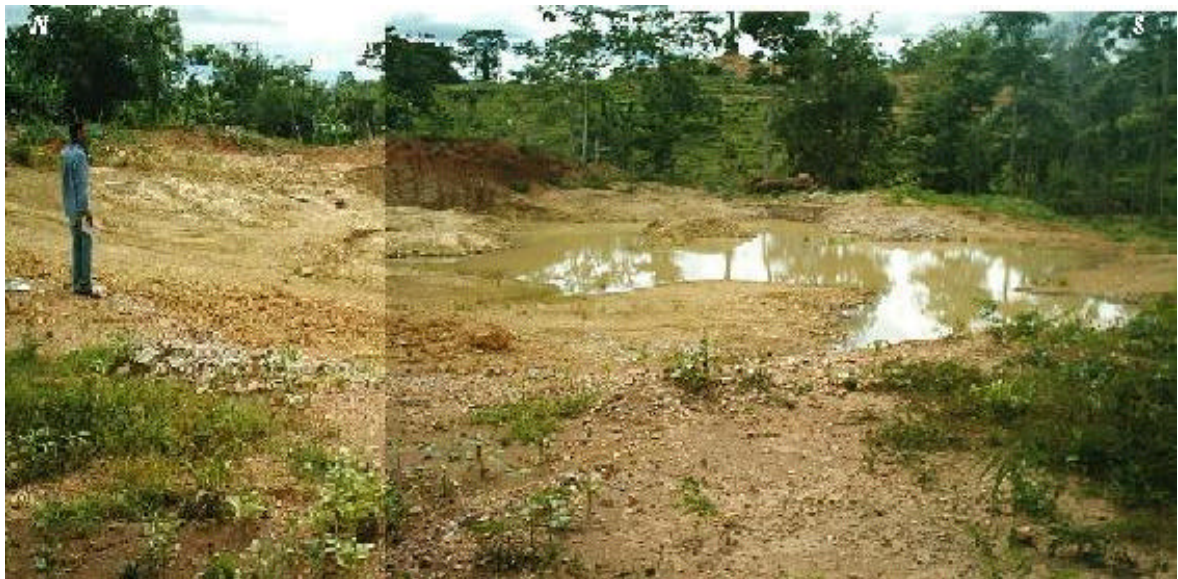
Mina El Hueso

El agua estancada es utilizada por los campesinos del área para riego y para la alimentación de animales domésticos, se observa que esta agua es turbia, causado por el aporte de material generado por procesos erosivos del talud y las zonas adyacentes.

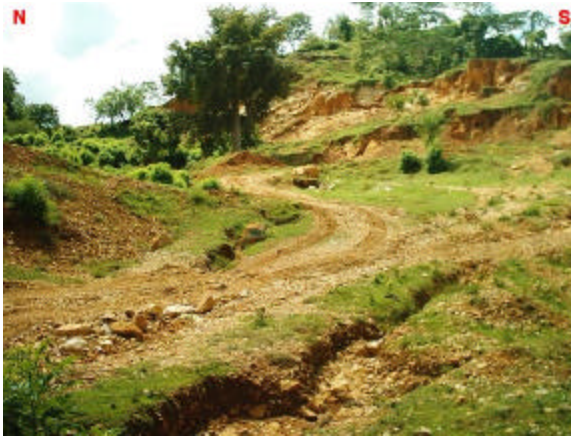
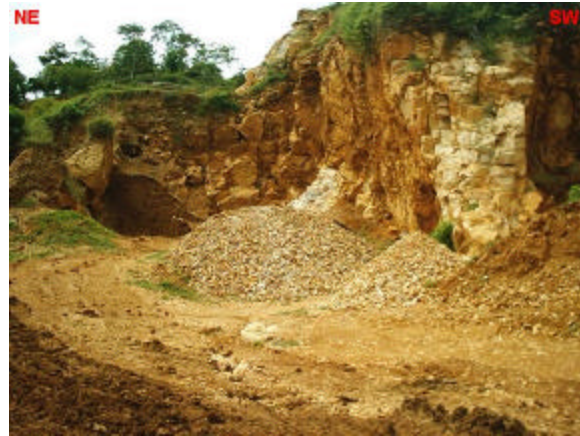
Panorámica de la cantera el cubano.

Frente de explotación de la cantera el Cubano.

Tanto el suelo como el paisaje y la flora son los elementos que presentan importancia ambiental muy alta y de carácter negativo, el cambio de uso del suelo está ligado con la pérdida de suelo por erosión, sobre todo por que después de haber empezado la actividad minera la erosión aumentó a tal punto que arrastra material de partes donde no se ha intervenido, afectando no solo el suelo sino también la flora y el paisaje, la pérdida de cobertura vegetal ha crecido y la destrucción de las capas de suelo y de la cobertura vegetal suman un impacto muy alto para el paisaje.

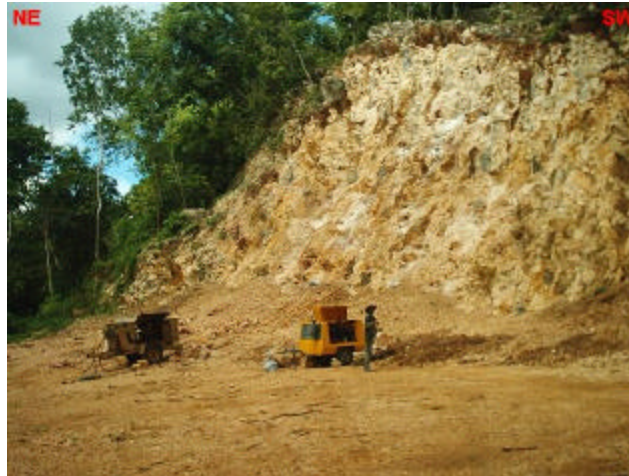
Frente de explotación en la cantera Siberia.

En los distintos frentes de explotación encontrados la capa de suelo y de cobertura vegetal ha sido removida en su totalidad ayudando así a la degradación de la zona, se presenta

El impacto generado sobre la cobertura vegetal es de importancia ambiental muy alta y de carácter negativo mostrando así el daño causado a la vegetación y a las especies vegetales y animales de la zona.

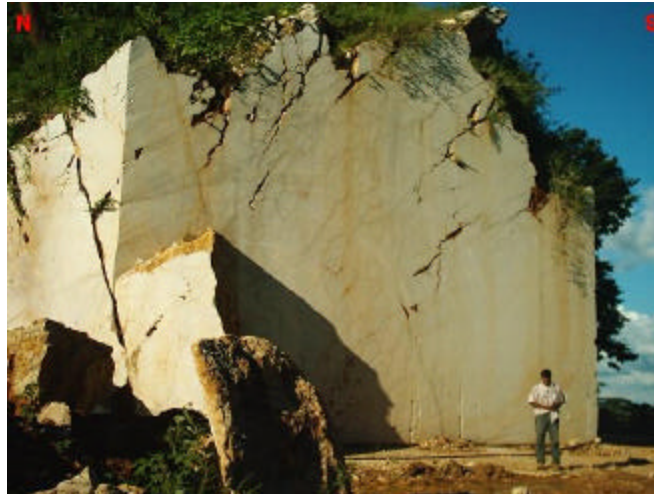
Perfil de extracción con hilo de diamante en la cantera Gallo Crudo.

El agua es vertida en épocas de lluvia al cauce principal del Río Sinú, además en algunas fracturas de la piedra caliza se encuentran líquidos que contaminan las aguas, así mismo en la implementación del hilo de diamante que es con el que se corta la piedra el agua es fundamental y esta es contaminada por pequeñas partículas de polvo que son lavadas y vertidas al Río, ocasionando un impacto ambiental de importancia negativa y media sobre el elemento agua, la población de peces y los habitantes de la zona.

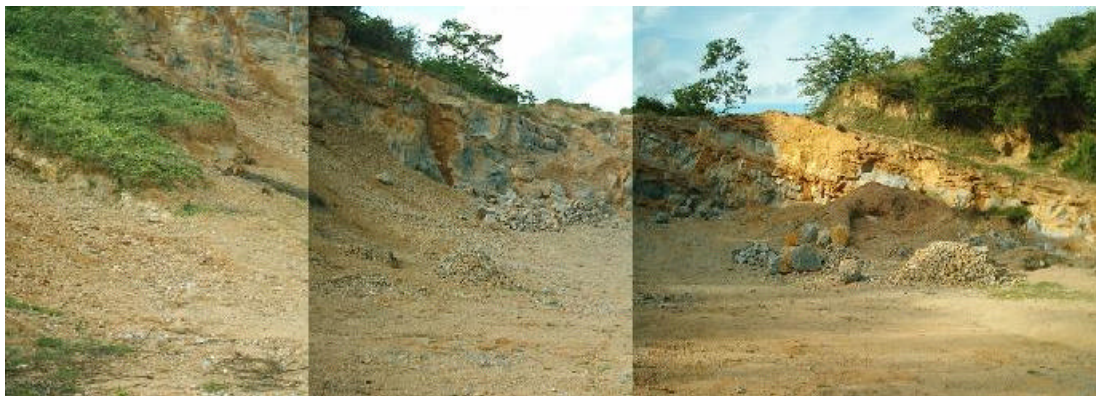
Cantera Santa Gallo

Los suelos de la zona han sido degradados totalmente por el movimiento de la maquinaria y por la actividad minera en sí, con ellos también es destruida la cobertura vegetal generando impactos sobre el suelo, la flora y el paisaje de carácter negativo y de importancia ambiental muy alta, los elementos suelo y paisaje son los mas afectados por la actividad minera siendo totalmente alterados.

El vertimiento y contaminación de las aguas es de importancia ambiental media, en épocas de lluvia este elemento alcanza el mayor grado de importancia, las aguas de escorrentía no son canalizadas, los drenajes han sido intervenido y la contaminación de las aguas se debe a los aceites generados por la maquinaria, sedimentos dejados por la extracción y algunos restos de plantas, que aumentan la turbidez de las aguas donde son vertidos.

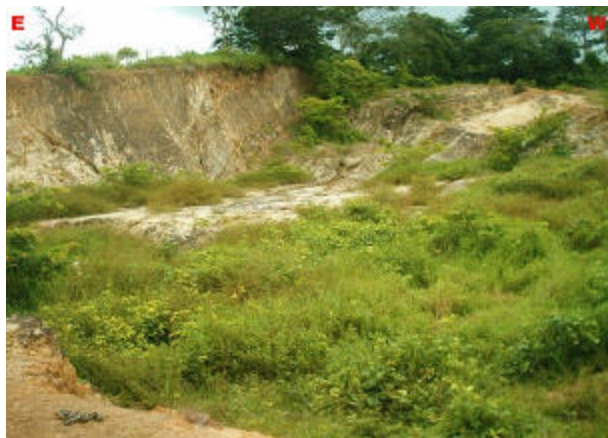
Explotación abandonada Patio Bonito

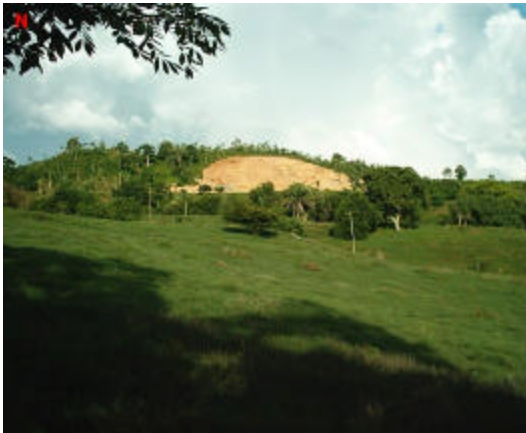
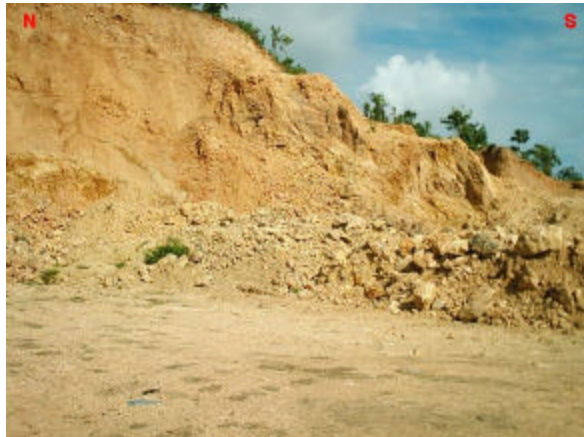
Panorámica de la cantera desde la carretera que al pueblo San Nicolás de Bari.
Frente de explotación de la Cantera San Nicolás de Bari.

No se observa ningún manejo ambiental adecuado, el talud no tiene terrazas y la explotación se realiza socavando la parte inferior del talud inestabilizando todo el macizo rocoso, el material extraído se utiliza como relleno para carreteras. Se recomienda que se construyan varias terrazas en el frente para mejorar la extracción de material en la mina y para que pueda hacerse más fácil la recuperación ambiental del terreno mitigando el impacto generado en el sector.

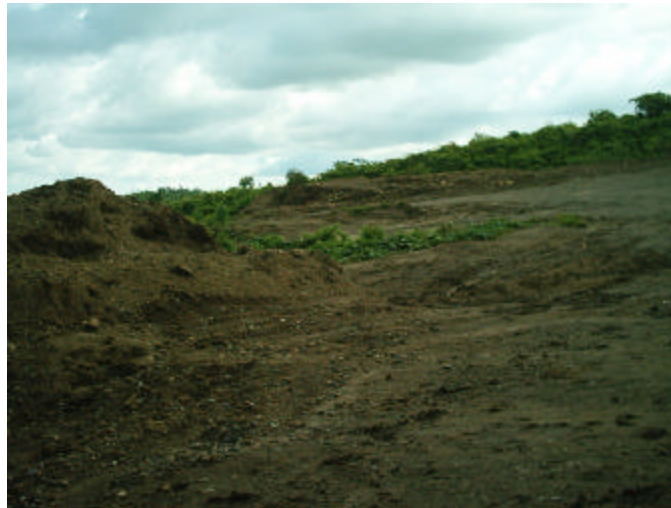
Mina Loma de Piedra

Como se puede observar en la fotografía el suelo se encuentra totalmente degradado, la recuperación de la capa vegetal será muy difícil si no se aplican medidas correctivas al momento del abandono. Los sedimentos son inconsolidados y estos corren ladera abajo con la ayuda de las lluvias y de la gravedad, debido a esto los impactos generados por el cambio de uso y la pérdida de suelo por erosión tienen una importancia ambiental muy alta de carácter negativo. La contaminación del suelo por aceites u otros factores contaminantes es baja gracias a la ausencia de maquinaria pesada.

La fauna también presenta una importancia ambiental muy alta, evidencia de esto es la ausencia de animales que han abandonado este sector y se han desplazado a zonas con menos intervención antrópica.

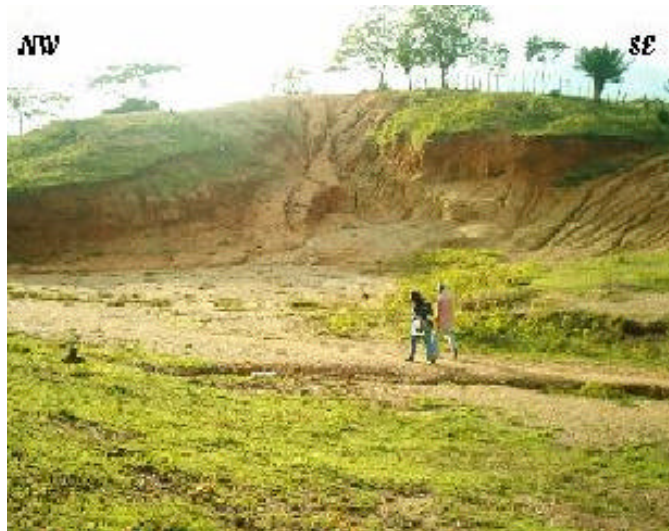
Mina las Arenas

La pérdida de la cobertura vegetal genera un impacto que tiene una importancia ambiental muy alta esto se debe principalmente a la ausencia total de medidas para la recuperación de la flora y del suelo.

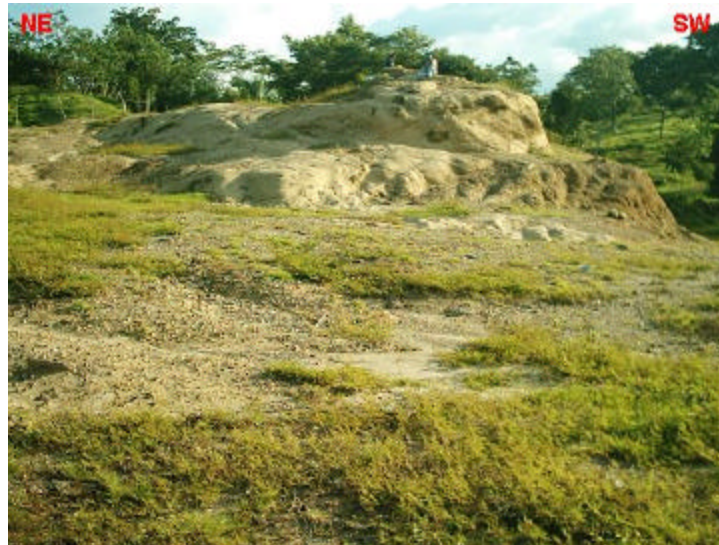
Vista de un antiguo frente de explotación.

importancia ambiental alta para el paisaje, se debe mencionar que la explotación se encuentra ubicada sobre la vía y que hay centros rurales muy cerca de ella.

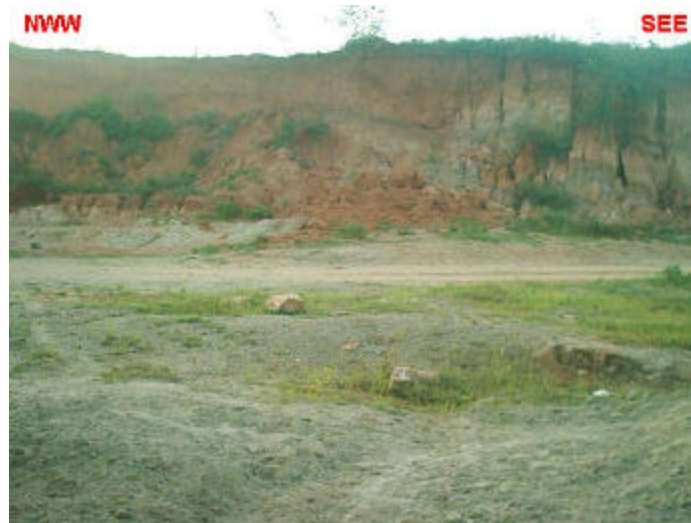
Frente de explotación de la cantera, se observa la erosión.

El vertimiento y contaminación de las aguas tienen una importancia ambiental media y baja respectivamente, el vertimiento se evalúa ubicándose en temporada de lluvias donde las aguas de escorrentía corren por toda la cantera y luego desembocan en los cauces naturales de la zona, además todas las aguas son contaminadas por sedimento y por los aceites de los motores de la maquinaria al momento de desplazarse por la maquinaria, hay que tener en cuenta que cerca de la cantera se encuentran unos nacederos de aguas cristalinas que están siendo afectados por la explotación.

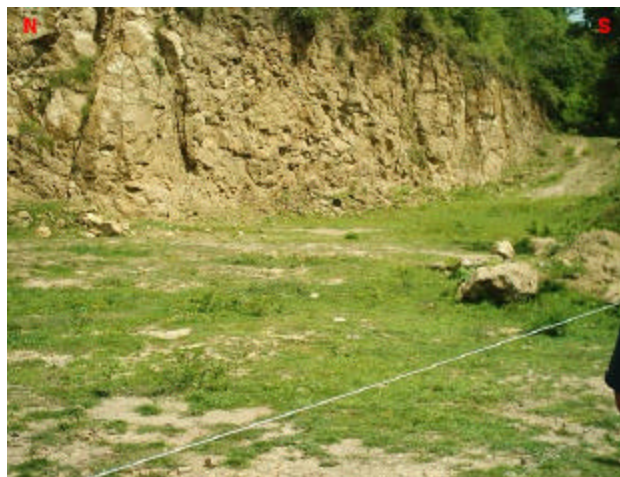
Antiguo frente de explotación de la cantera abandonada sobre la vía Buena Vista - La Gallera

La recuperación de la capa de suelo orgánica es muy difícil, sobre todo en el talud vertical dejado por la explotación, aún así las zonas planas se pueden emplear para pastoreo en épocas de lluvia (cuando crece pasto en la antigua cantera), el talud tiene unos 3 metros de alto.
