AUTO N. ~~10~~ - 11145

**“POR EL CUAL SE ABRE UNA INVESTIGACIÓN ADMINISTRATIVA AMBIENTAL Y SE HACEN UNOS REQUERIMIENTOS”**

Que en cumplimiento de lo anterior, y profesionales de la Corporación realizaron visita técnica de seguimiento, a la PTAR y punto de Vertimiento de Aguas Residuales en el Rio Sinú, en el municipio de Cotorra, departamento de Córdoba, el día 12 de agosto de 2019.

Que de la referida visita se generó el informe de visita ULP No. 2019 – 548 de fecha 12 de Agosto de 2019, en el que se indicó:

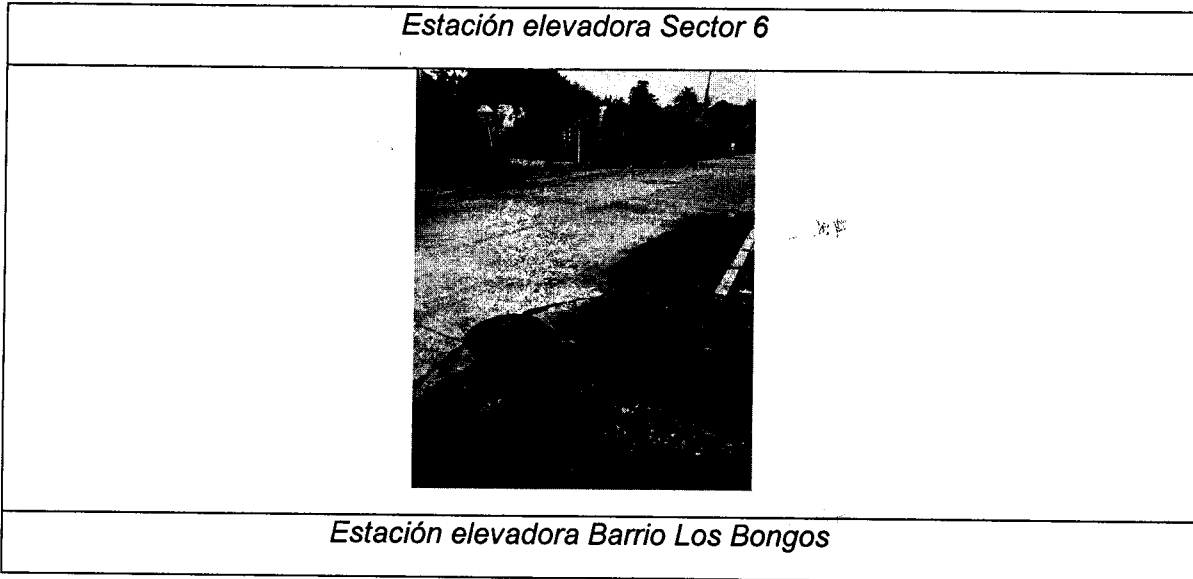
*El día 12 de Agosto del 2019 se realizó visita en el municipio de Cotorra en la Planta de Tratamiento de Aguas Residuales y el punto de vertimiento sobre el Rio Sinú como cuerpo receptor donde se constató lo siguiente: Las aguas residuales que se generan en el municipio, funciona en su mayoría por gravedad exceptuando el sector 6 del casco urbano el cual cuenta con una estación elevadora, que permite que las aguas sean elevadas hasta el manhol ubicado en el Barrio Los Bongos que cuenta con 2 bombas sumergibles.*

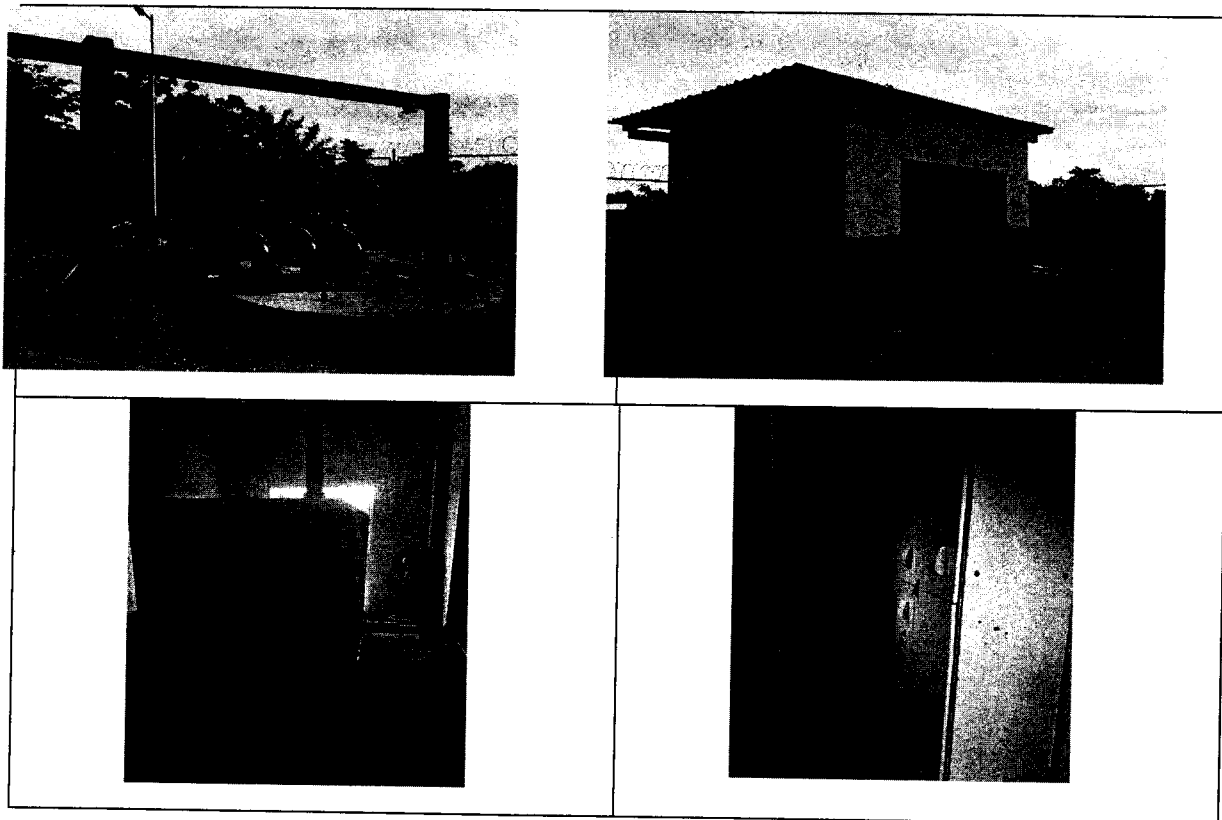
*Estación de Bombeo Principal*

*Estas estación entregan las aguas a la estación de bombeo principal ubicada en el Barrio Sarananda, que cuenta con tres bombas sumergibles y planta de emergencia, de donde se bombeas las aguas residuales hacia la Planta de Tratamiento.*

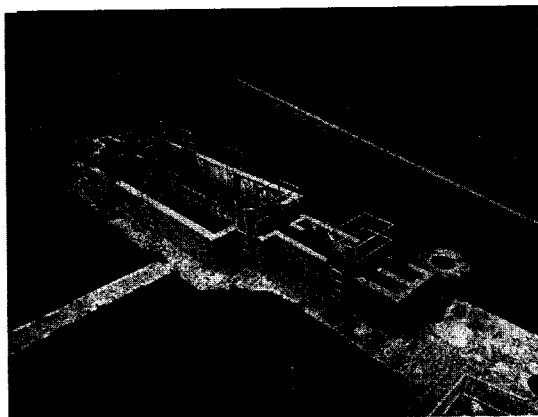
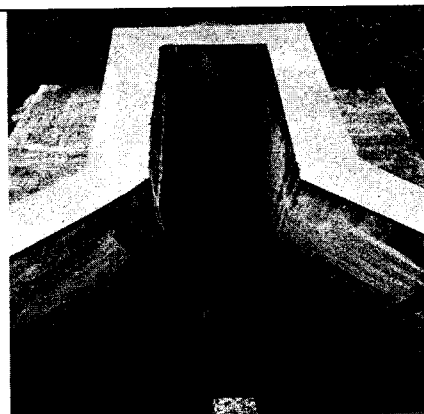
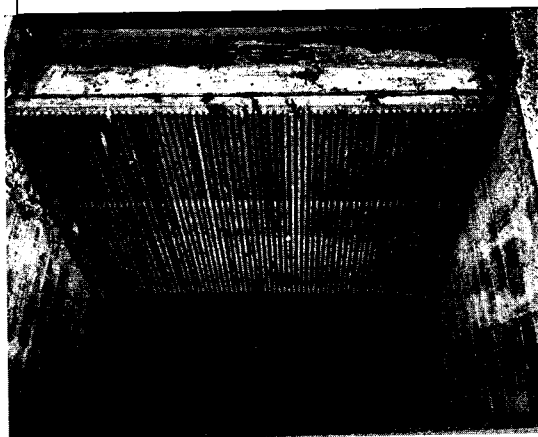
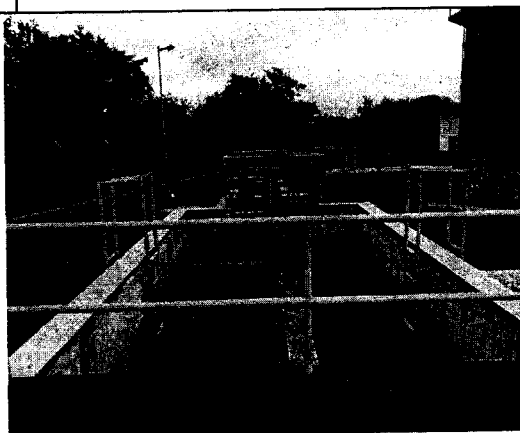
*Tratamiento Preliminar*

*La fase de pretratamiento es a donde llega directamente el influente consta de rejillas para el proceso de cribado, posteriormente un desarenador para realizar la separación de las arenas que son 2 canales paralelos para permitir el retiro de las arenas depositadas en el fondo de uno de los dos, mientras el otro se halla en operación.*

*Luego la Canaleta Parshall, mediante la cual es posible la medición del caudal que está siendo enviado hacia el proceso de tratamiento secundario.*

*Además se cuenta con un pozo de bombeo y de recirculación, el agua residual pasara a un pozo de bombeo o tanque de recirculación e igualación de caudales, para lograr una homogenización y alimentación constante del agua residual al tratamiento biológico secundario, para tal efecto, en el pozo de bombeo se alojarán 2 bombas sumergibles, funcionando una y la otra en stand by para conducir por bombeo el agua residual hacia los filtros percoladores.*

*Manifiestan que se han presentado problemáticas en cuanto a las lluvias torrenciales ocurridas en el municipio lo que ha propiciado el rebosamiento de aguas en la estructura de tratamiento preliminar debido a las conexiones erradas que existen en la red de alcantarillado del municipio, por lo que el caudal excedente a la capacidad de la estructura es conducido hacia el pozo de bombeo y directamente al Río Sinú.*

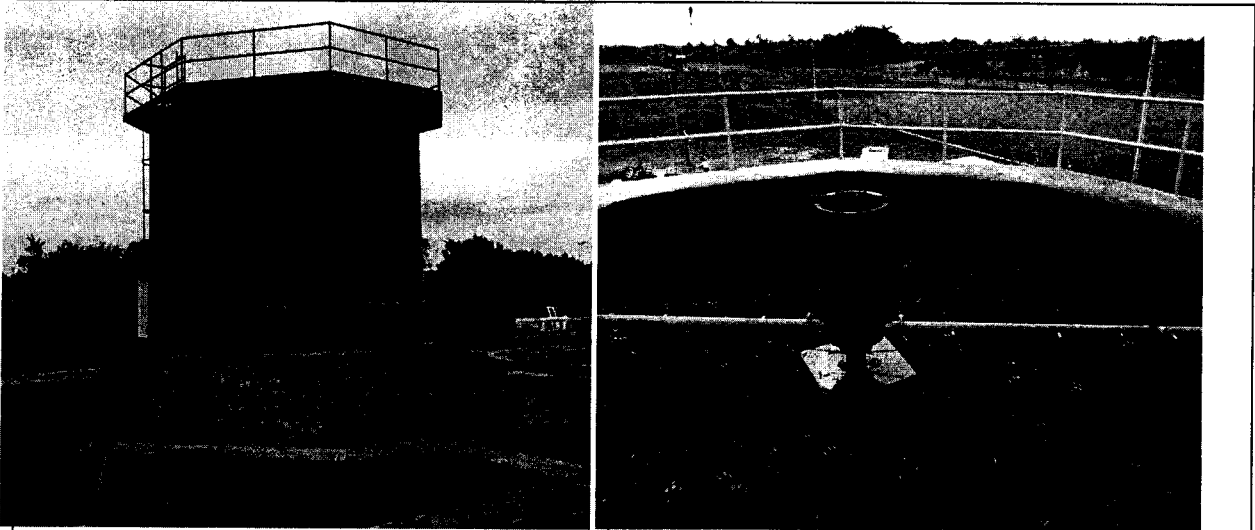
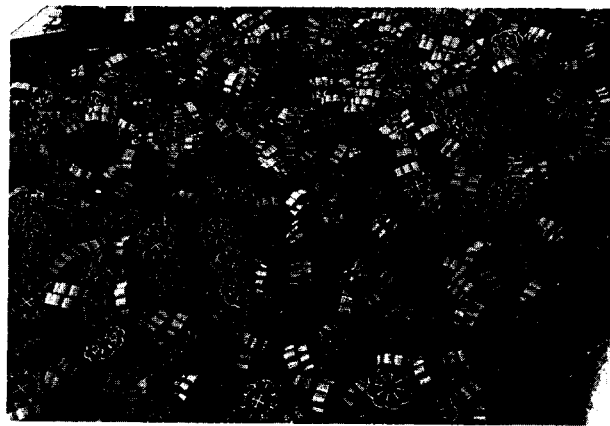
*Filtro Percolador*

*El efluente proveniente del tratamiento preliminar es conducido por bombeo hacia el tratamiento secundario, el cual estará constituido por un filtro percolador que contiene un lecho de contacto compuesto por un relleno plástico, donde se da la descomposición aerobia, facultativa y anaerobia. El agua residual se vierte forma uniforme sobre el relleno mediante sistema aspersores ajustables o de distribución hidráulico.*

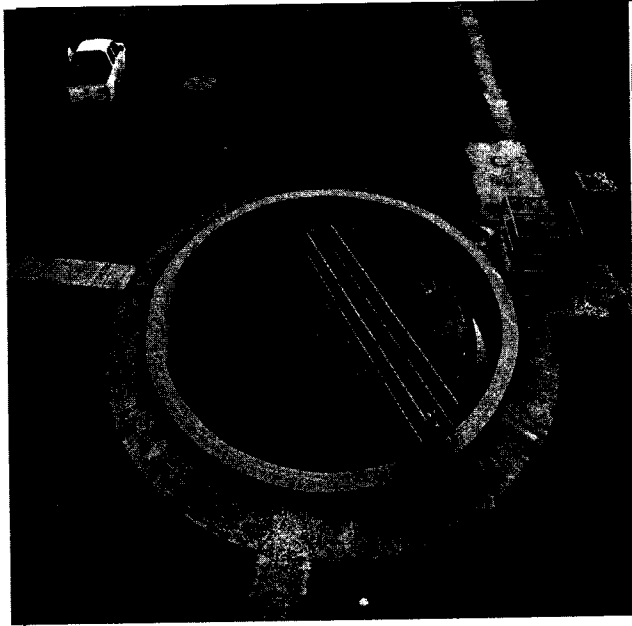
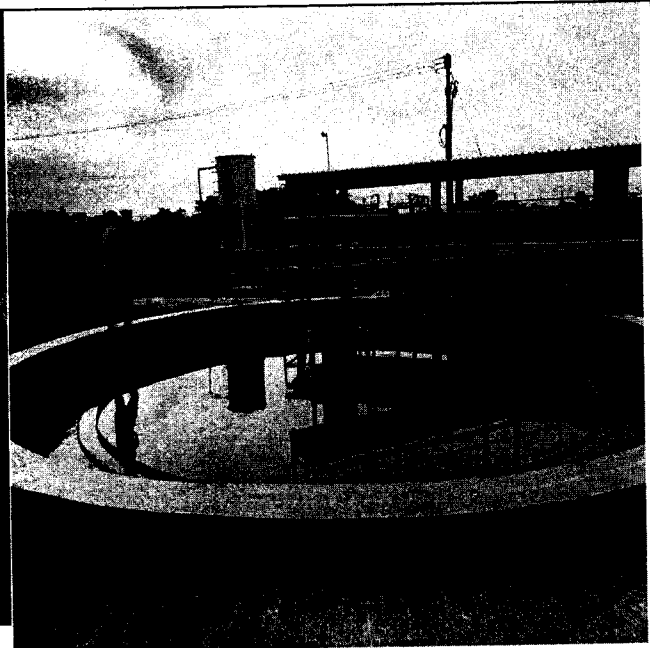
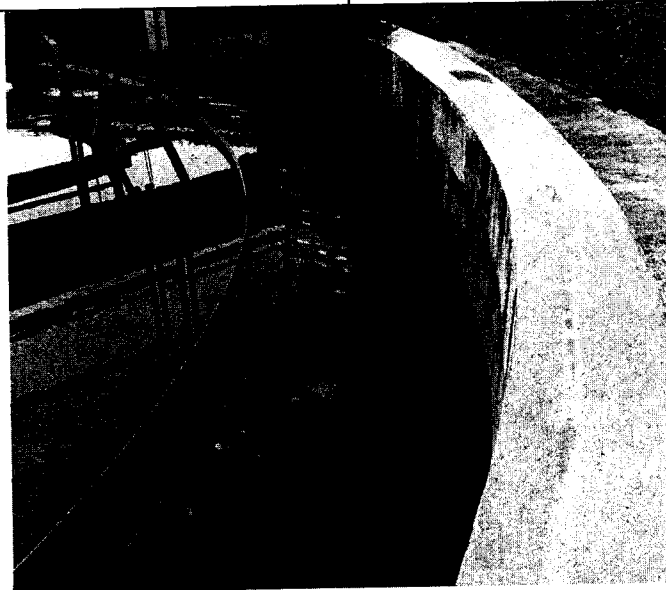
*Sedimentador Secundario*

*Luego el sedimentador secundario, corresponde a un estanque de sedimentación en donde la suspensión floculante sedimenta y el líquido sobrenadante ya clarificado.*

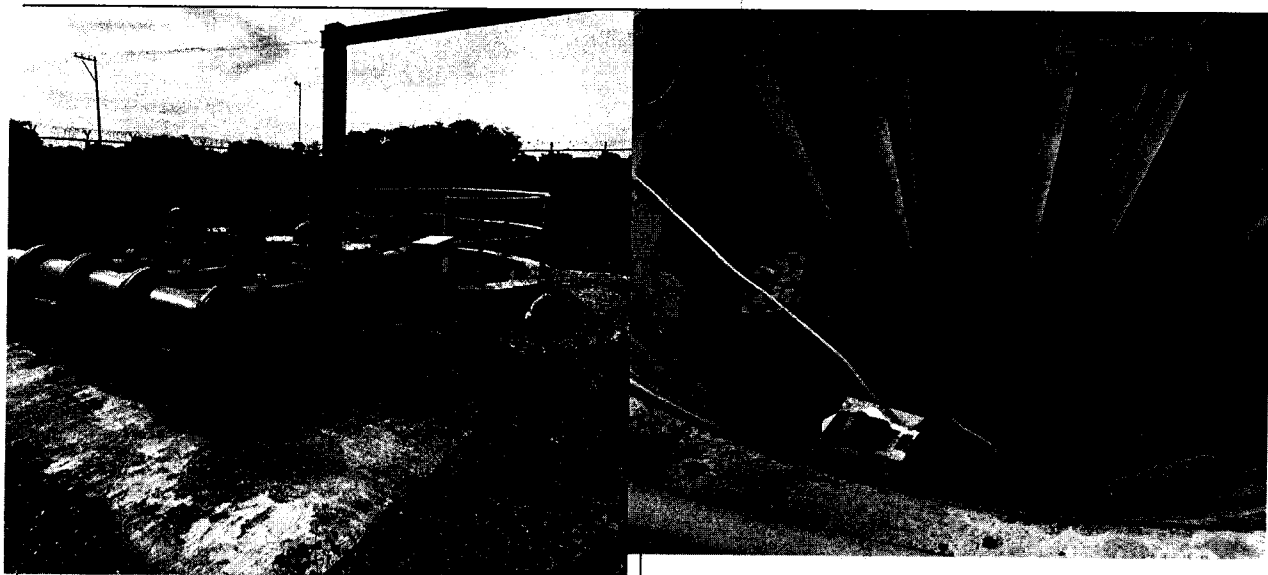
*Pozo de Bombeo*

*El agua pasa a una caja de salida, y de allí a un pozo de bombeo que cuenta con 3 bombas que impulsa el agua tratada hacia el río Sinú.*

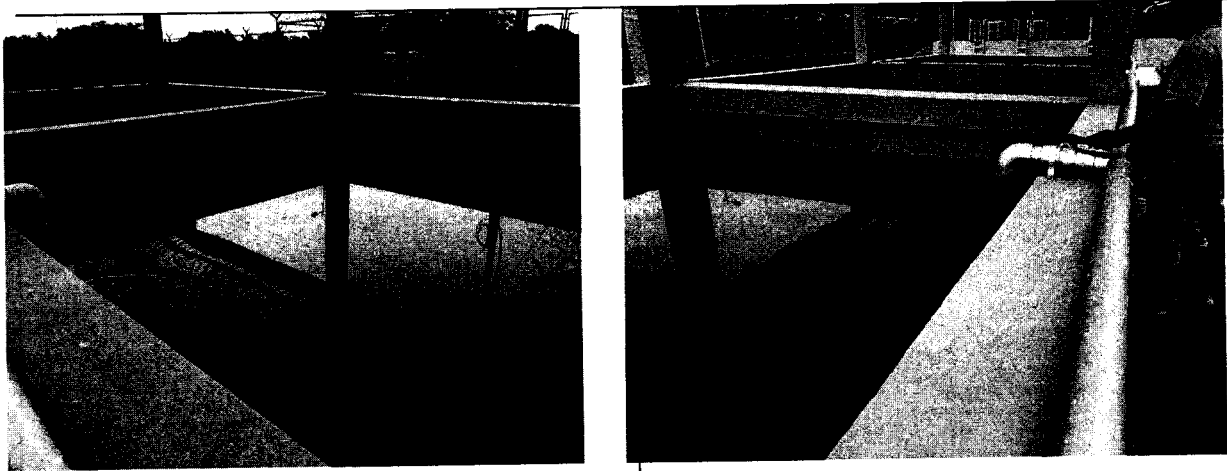
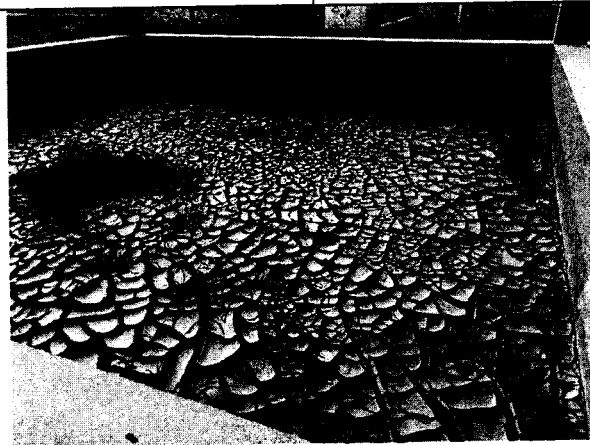
Lechos de Secado

*Para el tratamiento de lodos, estos son conducidos a una tolva que los recoge para enviarlos a los lechos de secado, que son estructuras usadas para realizar la deshidratación de los lodos para removerlos y se evacuarlos hacia el sitio de disposición final.*

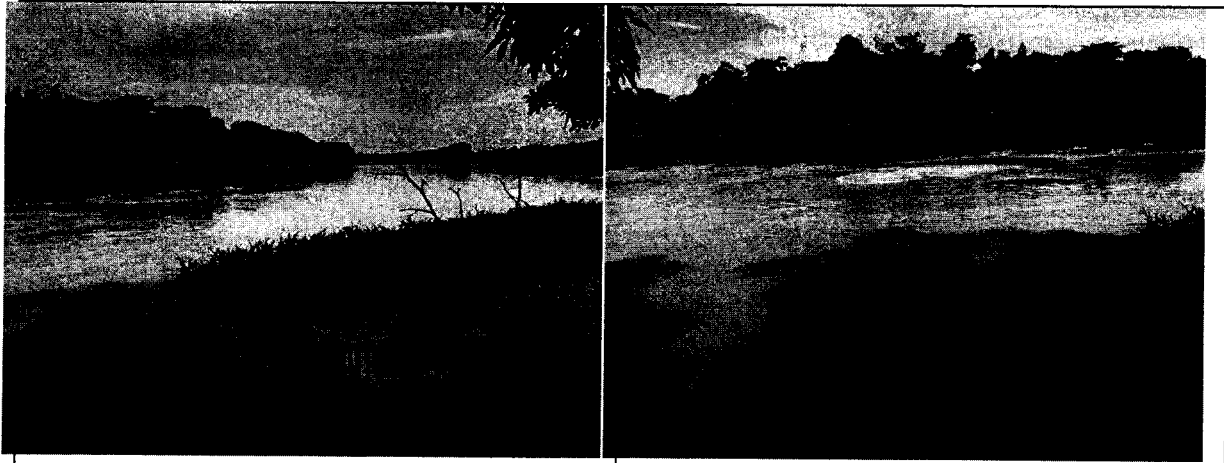
*Punto de Vertimiento Rio Sinú.*

Posteriormente se visitó el punto de vertimiento ubicado sobre el rio Sinú en la coordenadas 9° 2' 43.9" Latitud Norte 75° 50' 32.4 Longitud Oeste, donde la comunidad aledaña manifestó que se ha presentado vertimientos que ha generado una mancha negra en el Rio y ha generado olores nauseabundos aproximadamente en tres ocasiones, pero en el momento de la visita no se percibieron olores nauseabundo y al realizar el bombeo solo se observó turbulencia.
