AUTO N. **10862**

“POR EL CUAL SE ABRE INVESTIGACION ADMINISTRATIVA AMBIENTAL Y SE HACEN UNOS REQUERIMIENTOS”

Que la Corporación Autónoma Regional de los Valles del Sinú y del San Jorge – CVS, en cumplimiento a las funciones de evaluación, control y seguimiento ambiental de los usos del agua, el suelo, el aire y los demás recursos naturales renovables, otorgadas por la Ley 99 de 1993, y en atención a queja presentada por el señor Jesús María Manchego, a través de la plataforma Vital, con radicado N° 136699, se realizó visita de control y seguimiento en la finca Monte Bello, ubicada en la vereda La Corocita, Corregimiento El Crucero, Municipio de Sahagún - Córdoba; que de la visita en mención se profirió el informe ALP N° 2018 – 297 de fecha Julio 06 de 2018, el cual expresa lo siguiente:

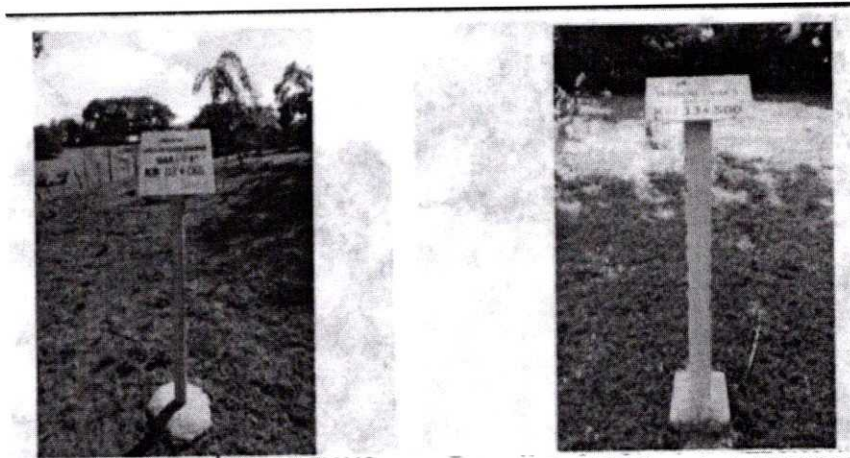
Sobre el sitio inspeccionado ubicado en la finca Monte Bello sobre las coordenadas geográficas N 08°39'25.93"-W 75°23'36.77", se ubican dos (2) líneas de flujo o gasoductos, instaladas paralelamente, construidas en tubería de 8 pulgadas-LÍNEA DE FLUJO SABANAS (abscisa KM 02 + 066), y tubería de 6 pulgadas-TRONCAL 1 VIM 5 (abscisa KM 13 + 500).

Foto N° 1 Gasoducto LINEA DE FLUJO SABANAS
(Tubería de 8 pulgadas – Abs KM 02+ 066)

Foto N° 2 Gasoducto TRONCAL 1 VIM 5
(Tubería de 6 pulgadas – Abs KM 13+ 500)

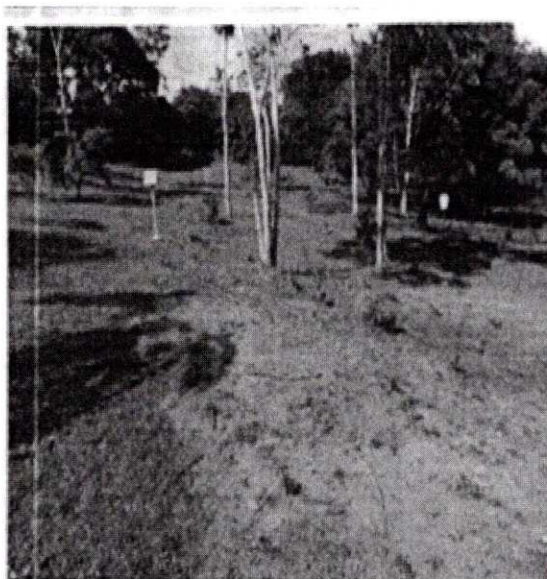
Foto N° 3. Condiciones del terreno encontrados en La finca Monte Bello durante el transcurso de la visita

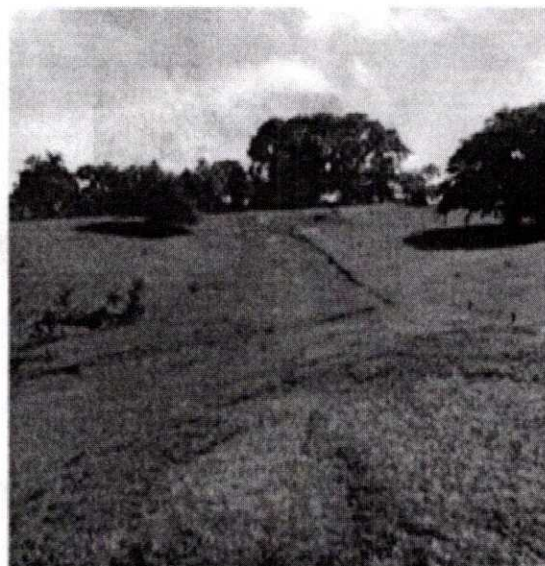
Foto N° 4. Condiciones del terreno encontrados en La finca Monte Bello durante el transcurso de la visita
