CORPORACIÓN AUTÓNOMA REGIONAL DE LOS VALLES DEL SINÚ Y DEL SAN JORGE – CVS

AUTO N° 10768

“POR EL CUAL SE ABRE UNA INVESTIGACIÓN ADMINISTRATIVA AMBIENTAL Y SE FORMULAN CARGOS”

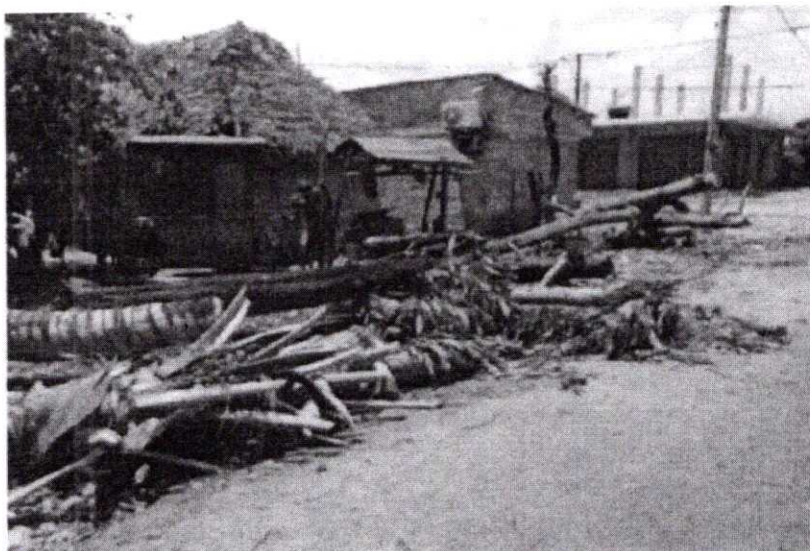
El día de 12 de marzo del presente año, el funcionario de la subsele CVS Ayapel observa que talaron 3 árboles sin permiso de Corporación Autónoma Regional de los Valles del Sinú y San Jorge (CVS).

Imagen 1: Tres árboles talados

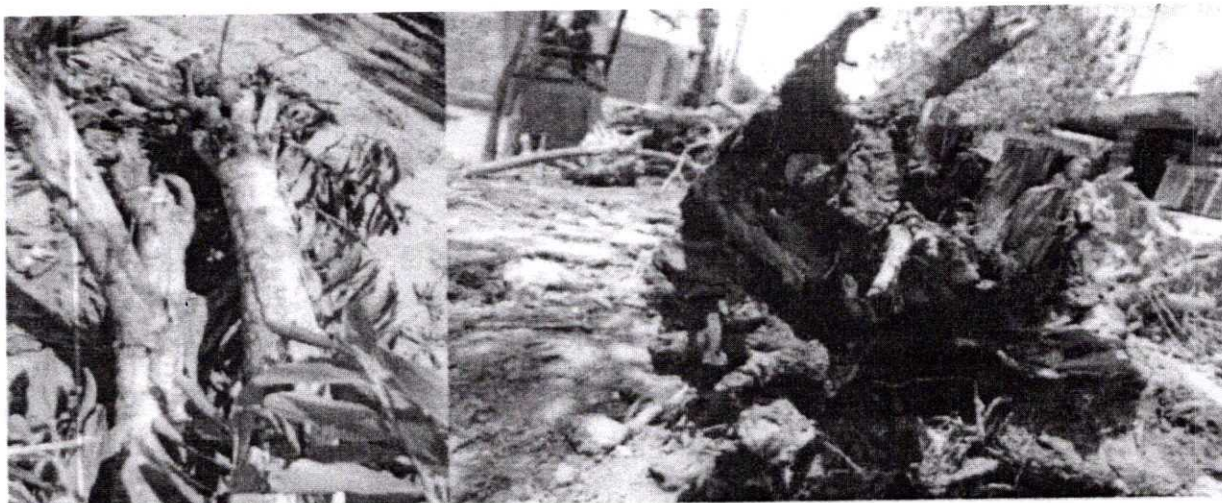
Imagen N° 2: Acasio con base hueca y comején en el tallo
