CORPORACION AUTONOMA REGIONAL DE LOS VALLES DEL SINU Y DEL SAN JORGE – CVS

AUTO N. **10666**

“POR EL CUAL SE ABRE UNA INVESTIGACIÓN ADMINISTRATIVA AMBIENTAL Y SE HACEN UNOS REQUERIMIENTOS”

Que mediante nota interna con fecha 21 de marzo de 2019, la Subdirección de Gestión Ambiental de la CAR CVS, remite concepto técnico ASA N° 2019- 064, en la cual se realiza una visita de inspección ocular a las lagunas de oxidación del municipio de Chinú-Córdoba.

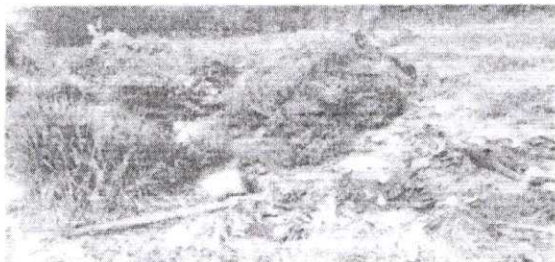
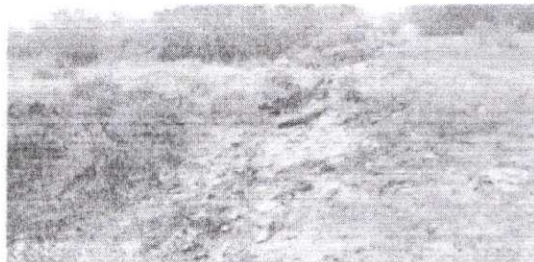
3.1 ANTIGUA LAGUNA DE OXIDACION -BARRIO 31 DE OCTUBRE. Al llegara los terrenos donde funcionaba el antiguo matadero municipal y un sistema de tratamiento de aguas residuales del municipio y del matadero, se evidencio que el sitio está lleno de residuos sólidos, los cuales son quemados por la comunidad. Así mismo, se observo que los moradores del sector tienen cultivos de yuca, maíz y plátano, los cuales son colectados para su consumo, según informaron los veedores presentes.

Disposición de Residuos sólidos en el antiguo sistema de tratamiento

Así mismo, el señor CAMILO JAVIER AVILEZ VILLEGAS indica que el municipio de Chinú y la empresa AGUAS DE LA SABANA S.A E.S.P, a la fecha de hoy, no han hecho o no han dado cumplimiento a un plan de manejo ambiental para la restauración, recuperación, compensación y abandono definitivo del antiguo sistema de tratamiento de aguas residuales (fuera se servicios), que está ubicado en el barrio 31 de octubre del municipio de Chinú Córdoba.

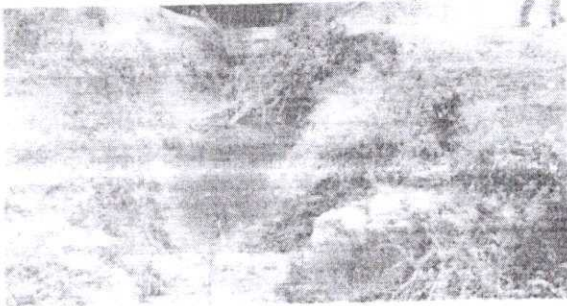
El señor CAMILO JAVIER AVILEZ VILLEGAS, manifiesta que estas lagunas están afectando a las comunidades aledañas, debido a que los lodos existentes en este sistema, aun contienen residuos tóxicos, los cuales, en épocas de invierno llegan a un arroyo que pasa por el sector, debido a que las lagunas vierten sus aguas a este arroyo. Así mismo, los residuos sólidos presentes, también afectan y contaminan el arroyo y hace que sus aguas no puedan ser utilizada por las comunidades en quehaceres diarios; al igual los animales que toman estas aguas pueden estar afectando su calidad de vida.

Arroyo aledaño al antiguo Laguna de oxidación fuera de servicios

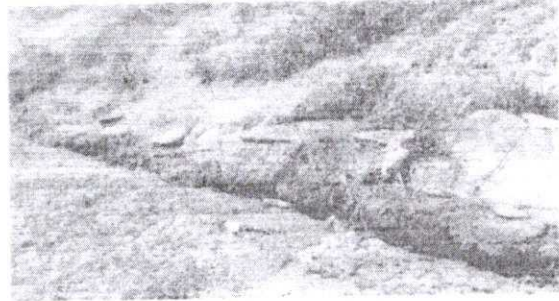
Sistema de tratamiento antiguo sistema de tratamiento

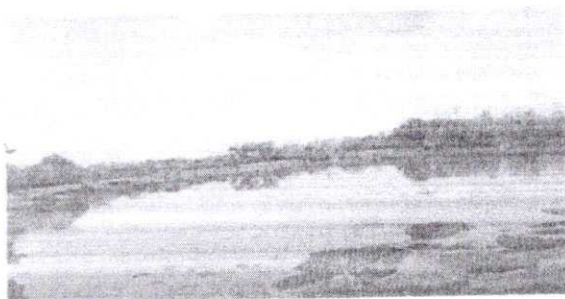
Al llegar a la laguna de oxidación, se evidenció que las áreas aledañas están libre de malezas y presenta pared perimetral. Así mismo, se observó que el sedimentador no está en funcionamiento y las aguas residuales pasan directamente hacia la laguna de oxidación, por medio de una tubería; las cámaras de entradas y de salida de la laguna de oxidación están llenas de residuos sólidos, la geomembrana fue retirada en su totalidad y hay presencia de nata sobrenadante al interior de la laguna de oxidación.

Las situaciones anteriores, podrían estar afectando la eficiencia del sistema de tratamiento (laguna de oxidación). Además, la falta de la geomembrana, puede estar generando infiltraciones al subsuelo, produciendo contaminación del agua subterránea de la zona.

Laguna de oxidación con material flotante

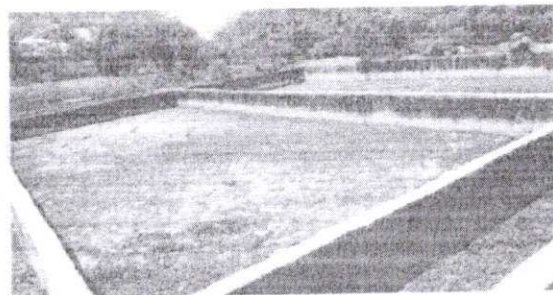
Sedimentador entrada P TAR colmatado

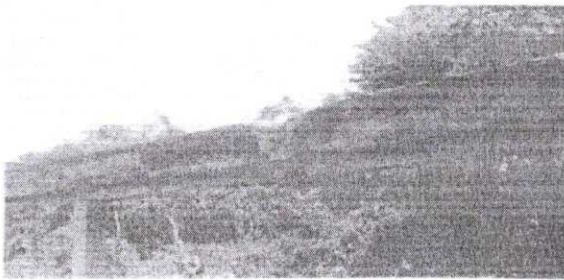
De igual manera se observó que la tubería que conduce las aguas residuales a la laguna de oxidación, cuando pasa por el barrio 31 de octubre es aérea soportada por pilotes y después desciende al suelo y va de forma superficial hasta unos metros antes de llegar al sedimentador. Esta tubería en la sección área, presenta algunas rupturas puntuales que permiten el vertimiento

de las aguas residuales directamente al suelo, las cuales, llegan a un cuerpo de agua superficial cercano.

Tubería de entrada PTRA deteriorada

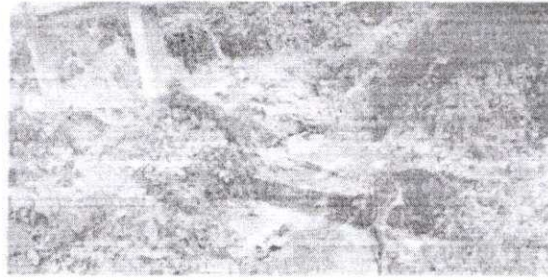
Lo anterior, podría estar produciendo la contaminación de éste cuerpo de aguas y generando malos olores, que podrían estar afectando a las comunidades cercanas, en especial a las que viven en el barrio 31 de octubre del municipio de Chinú.

Vertimiento tubería de entrada a PTRA

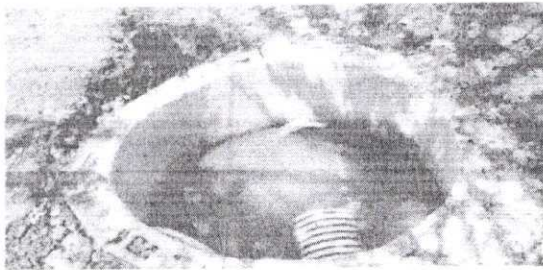
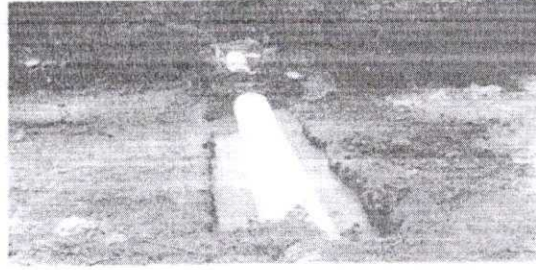
Por otro lado, se evidencio una construcción nueva, en la tubería superficial que lleva las aguas residuales al sedimentador de la laguna de oxidación.

Construcción Bypass tubería de entrada a sedimentador PTRA
