REPUBLICA DE COLOMBIA
CORPORACIÓN AUTÓNOMA REGIONAL DE LOS VALLES DEL SINÚ Y
DEL SAN JORGE- CVS

AUTO N° **10772**

FECHA: **20 MAYO 2019**

“POR EL CUAL SE ABRE UNA INVESTIGACIÓN ADMINISTRATIVA AMBIENTAL”

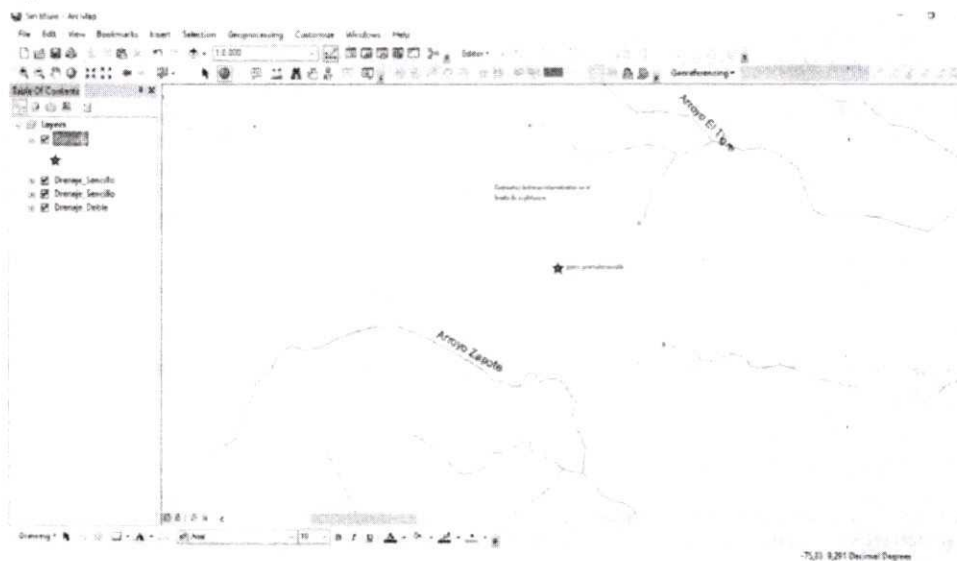
Punto 5. 09°17'48"N y 75°49'41"O. Frente 4 de explotación activo: 1 retroexcavadora XCMC, grandes volúmenes de material removidos areno-arcilloso sin acopiar adecuadamente y en parte dispuesto a lo largo y a menos de 1 metro de una corriente hídrica intermitente, lo que podría generar sedimentación de esta, además se observa una obstrucción de su cauce por la disposición de material de construcción en esta para permitir el paso de vehículos al frente de explotación.
