REPUBLICA DE COLOMBIA
CORPORACIÓN AUTONOMA REGIONAL DE LOS VALLES DEL SINU Y
DEL SAN JORGE- CVS

AUTÓ N° 5 0 6 2
FECHA: 2 9 DIC 2014

**“POR EL CUAL INICIA UNA INVESTIGACIÓN, SE FORMULAN CARGOS
Y SE HACEN UNOS REQUERIMIENTOS”**

De la visita practicada se rindió el informe ULP 2014-406 del 5 de Agosto de 2014,
que procedió a emitir las siguientes consideraciones y observaciones de campo:

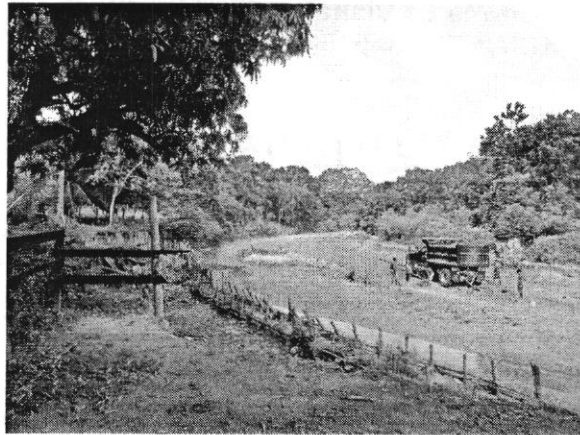
- El sitio de explotación se encuentra localizado sobre el lecho menor o cauce activo del arroyo Ortiz sobre las coordenadas planas de Gauss origen Bogotá X838607 Y1459974, en un tramo de unos 100 - 200 m aproximadamente sobre la zona de acumulación de materiales o barra lateral en un meandro activo.

- De acuerdo con la inspección ocular efectuada el arranque, cargue del material se realiza manual y el transporte se realiza a través de volquetas que ingresan hasta el sitio a través de la ronda hídrica del arroyo e incluso hasta el lecho activo del arroyo. El material es vendido a diferentes contratistas para obras que se desarrollan en la región, sobretodo a contratistas de la ciudad de Sahagún.

Foto No. 1 – Actividades mineras desarrolladas sobre el lecho activo del arroyo. Obsérvese labores de arranque y cargue manual de material

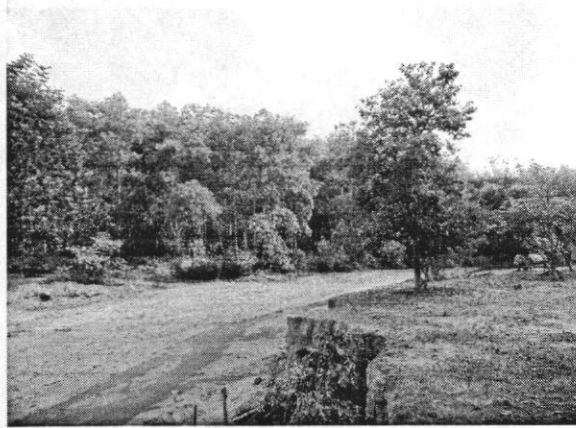
con ausencia del bosque de galería en ambas márgenes lo que facilita los procesos erosivos laterales en el arroyo.

Foto No. 2 – Margen Derecha del arroyo El Templo afectada por procesos erosivos progresivos. Nótese ronda hídrica desprovista de bosque protector

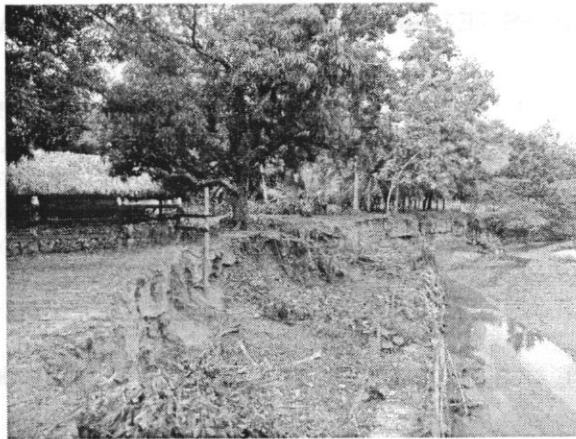
- El área de influencia directa de la explotación desde el punto de vista geomorfológico hace parte del lecho menor del arroyo o cauce activo, afectando la estabilidad de los taludes sobre ambas márgenes.

Foto No. 3 – Margen Derecha del Arroyo afectado por procesos erosivos, margen convexa de un meandro
