CONCESIÓN RUTA AL MAR S.A.S.

SUSTRACCIÓN DEFINITIVA DISTRITO REGIONAL DE MANEJO INTEGRADO (DRMI) DEL COMPLEJO CENAGOSO DEL BAJO SINÚ POR CONSTRUCCIÓN DE LA VARIANTE LORICA

UNIDAD FUNCIONAL INTEGRAL 7
Variante Lorica

G&R INGENIERÍA & DESARROLLO S.A.S.

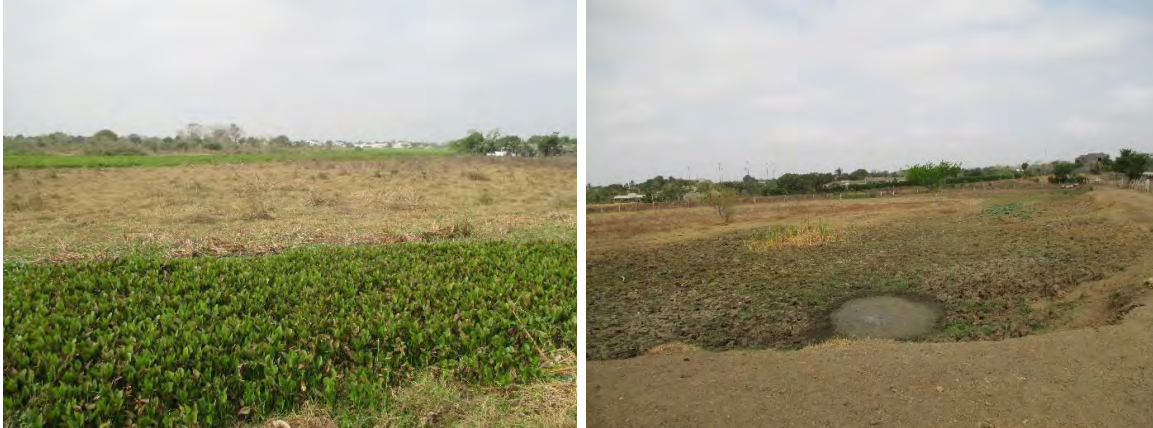
Figura 4. 7 Zonas de ciénagas con niveles bajos de agua

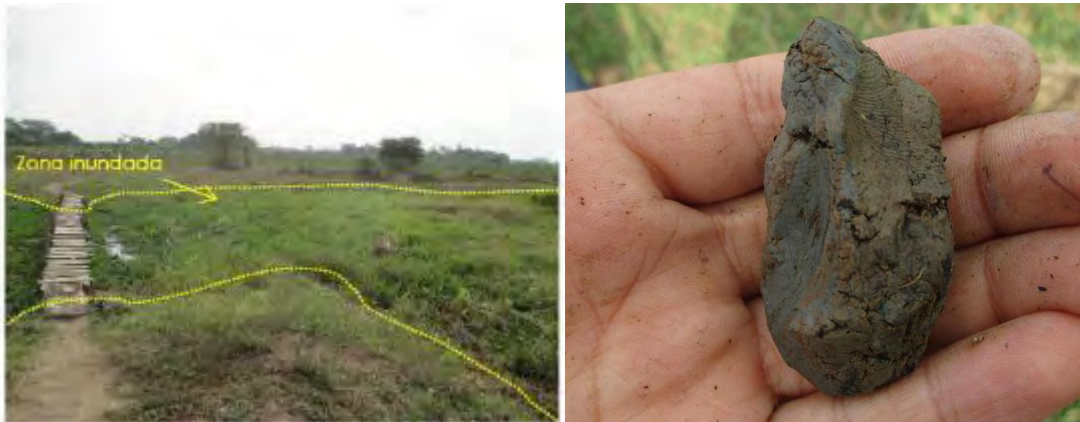
Figura 4. 8 Zona de inundación en época de verano (Izquierda), Materiales de alta plasticidad (Derecha).

Debido a la topografía de esta unidad geomorfológica, los factores que pueden afectar la obra a realizar, son las inundaciones e infiltraciones y se debe hacer un manejo adecuado de los suelos de fundación, ya que la mayoría corresponden con arcillas de alta plasticidad, lo cual puede generar deformaciones si no se realiza un tratamiento adecuado durante la construcción (Figura 4. 8).

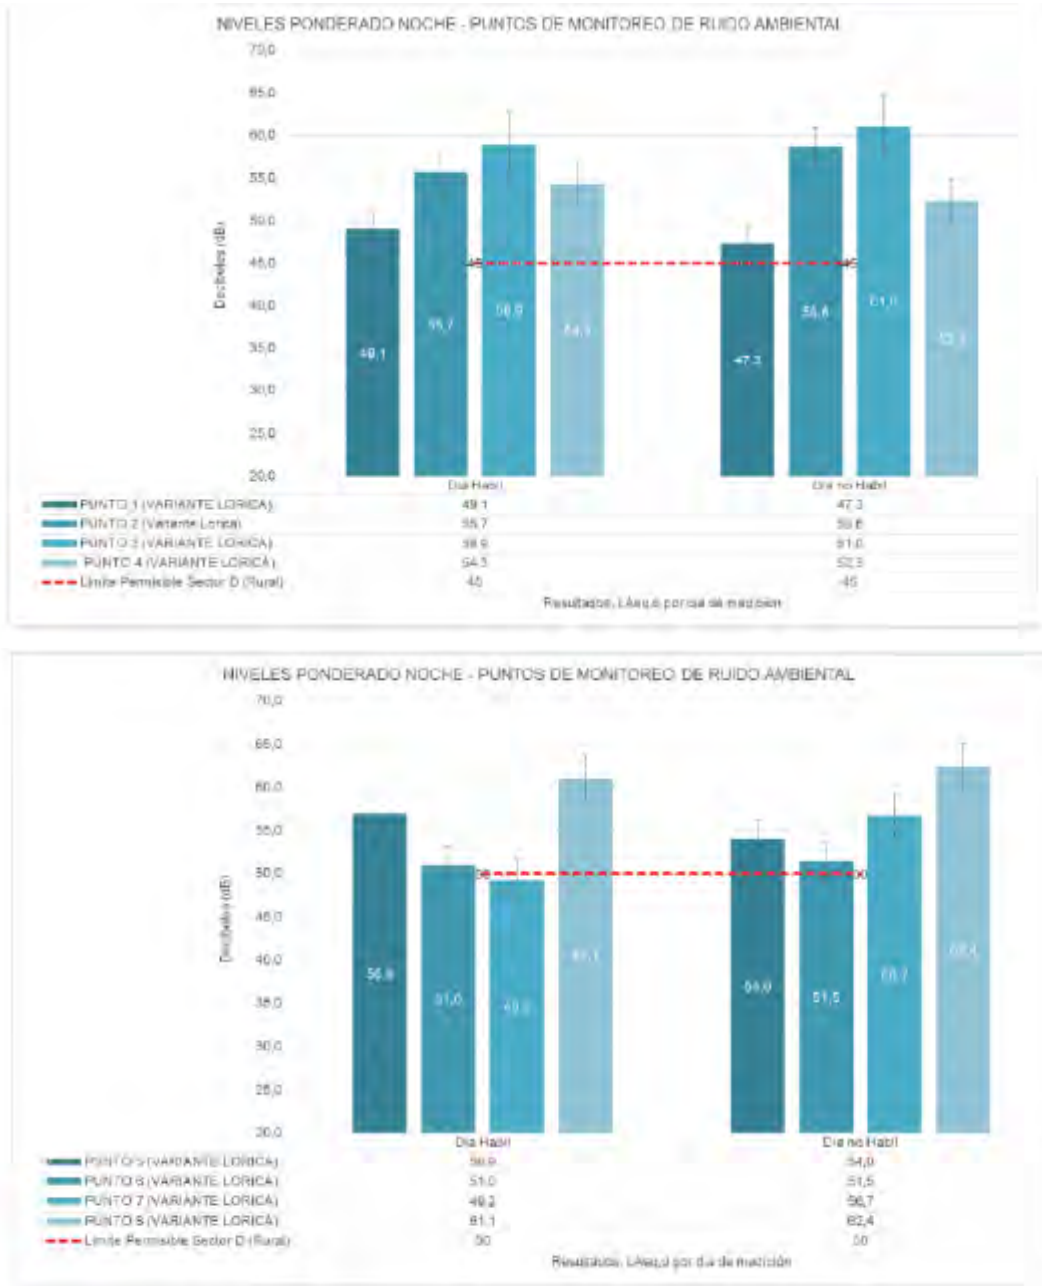
Figura 4. 159 Resultados LAeq nocturno para Ruido ambiental – Construcción variante Lorica.
