**CORPORACION AUTONOMA REGIONAL DE LOS VALLES DEL SINU Y DEL SAN  
JORGE – CVS**

**AUTO N. 11549**

**“POR LA CUAL SE ABRE INVESTIGACION Y SE HACEN UNOS REQUERIMIENTOS”**

De la mencionada visita, se generó el Informe de Visita No. IV 2019-950, con fecha del 18 de Noviembre de 2019, y dicho informe manifiesta lo siguiente:

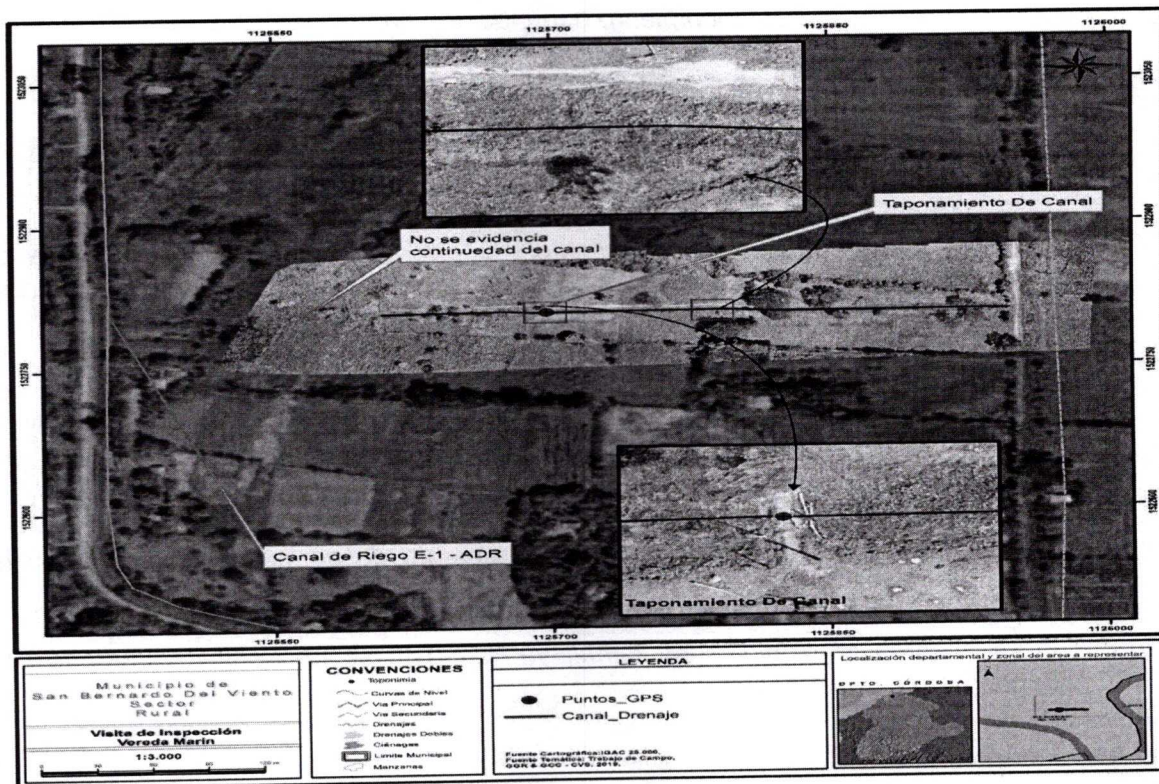
Imagen No. 3. Mapa de inspección realizada con DRONE vereda Marín.

- ✓ Se realizó sobrevuelo con Vehículo Aéreo No Tripulado (VANT) o DRONE, sobre el predio de la señora Paola Pájaro para verificar problemática que se presenta en el sitio con coordenadas geográficas **Norte:** 9° 19' 18.294"; **Oeste:** 75° 56' 0.264", donde se pudo identificar taponamiento y acumulación de sedimentos en canal artificial de drenaje, lo cual dificulta el libre tránsito de las aguas de escorrentía que deberían fluir por el canal.

- ✓ Que presuntamente el canal de drenaje secundario inspeccionado por medio del sobrevuelo, pertenece al distrito de riego y drenaje de la Doctrina (CANAL S-N-1-D), cuya sección hidráulica es la que se encuentra obstruida o taponada con sedimentos y material vegetal.

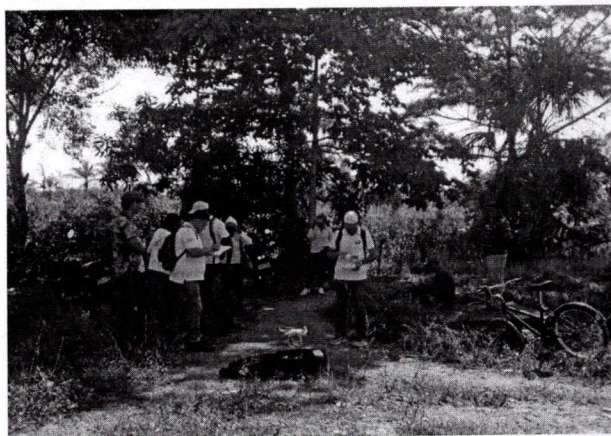
**Fotografía 1.** Sobrevuelo con Drone realizado en la visita de inspección con las personas acompañantes veedoras del proceso.

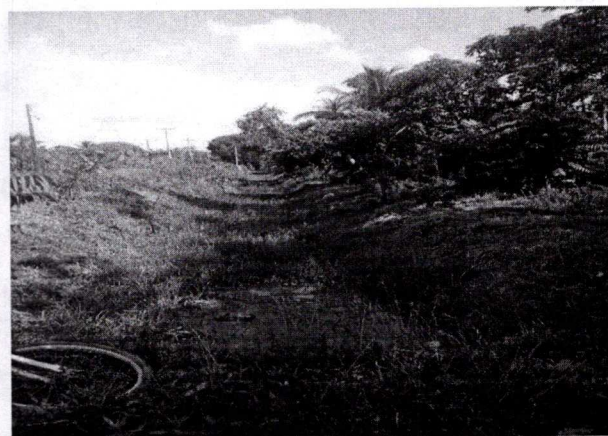
**Fotografía 2.** Estado actual canal de riego E- 1.

**ARTÍCULO SEGUNDO:** Conminar a la Agencia de Desarrollo Rural (ADR), al Municipio de San Bernardo del Viento y/o quien sea competente, para que realice mantenimiento inmediato del Canal E-1 y canal artificial secundario presuntamente perteneciente al distrito de riego y drenaje de la Doctrina CANAL S-N-1-D, el cual se encuentra en

pésimas condiciones y no permite el paso adecuado y optimo del agua, generando inundaciones a un sector de la vereda Marín.

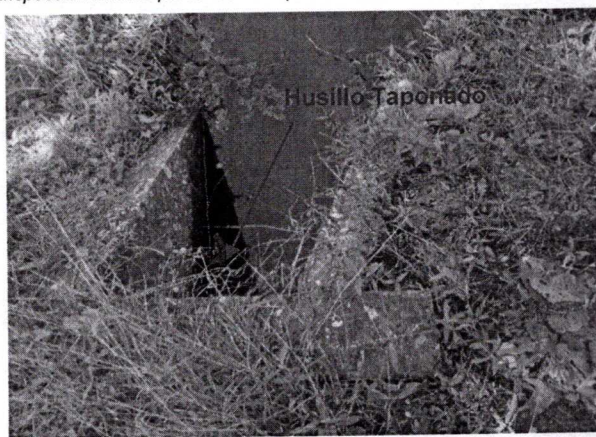
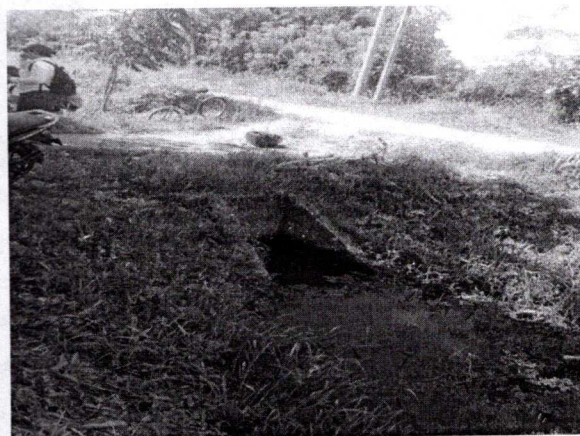
En la vía de acceso al sector visitado, existen unas estructuras hidráulicas “tipo husillo”, las cuales permiten que el canal de drenaje localizado en costado izquierdo de la vía drene el agua lluvia y de escorrentía hacia el distrito de riego La Doctrina, sin embargo dichas estructuras se encuentran colmatadas de residuos sólidos como basuras, maleza, restos de vegetación, lo cual causa un taponamiento parcial de la misma, dificultando el paso del agua y provocando estancamiento e inundación en la vereda Marín.

**Fotografías 3 y 4.** Estado Actual de Estructura hidráulica tipo husillo.

De igual forma realizar mantenimiento inmediato de la estructura hidráulica tipo husillo existente en la vía de acceso al sector visitado de la vereda Marín, el cual se encuentra en pésimas condiciones y no permite el paso adecuado y optimo del agua, generando inundaciones a este sector.

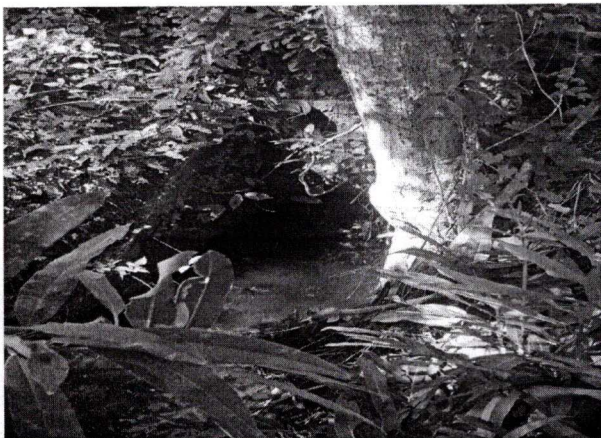
**Fotografía 5.** Taponamiento de husillo con trozos de madera y material vegetal.

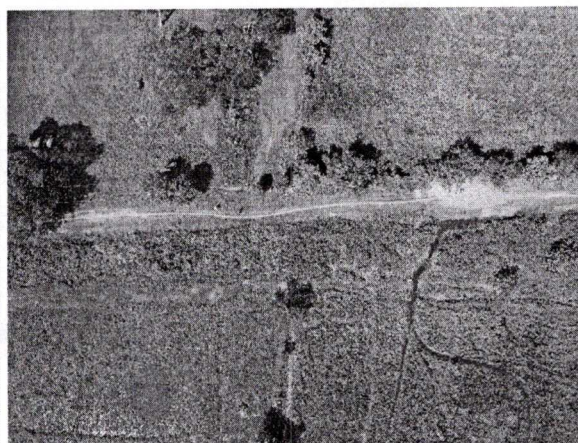
- ✓ No se observa continuidad del canal, ya que este se encuentra colmatado por abundante material vegetal.

**Fotografía 6.** Canal de drenaje se encuentra colmatado por abundante vegetación.

**ARTÍCULO TERCERO:** Requerir a la señora PAOLA PATRICIA PAJARO PAEZ, identificada con cedula de ciudadanía N° 33.102.259, para que de manera inmediata realice restauración de la sección hidráulica del canal artificial secundario presuntamente perteneciente al distrito de riego y drenaje de la Doctrina CANAL S-N-1-D, lo cual dificulta el libre tránsito de las aguas de escorrentía que deberían fluir por este.

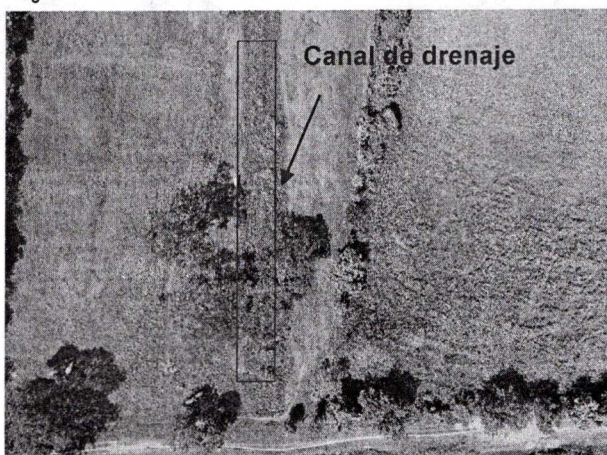
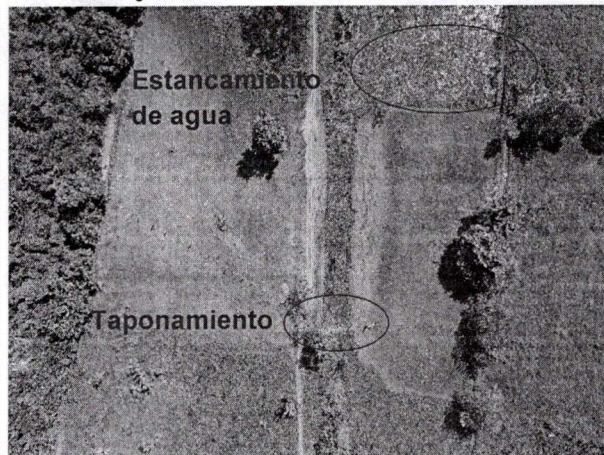
**Fotografía 7 y 8.** Canal de drenaje se encuentra colmatado por abundante vegetación.

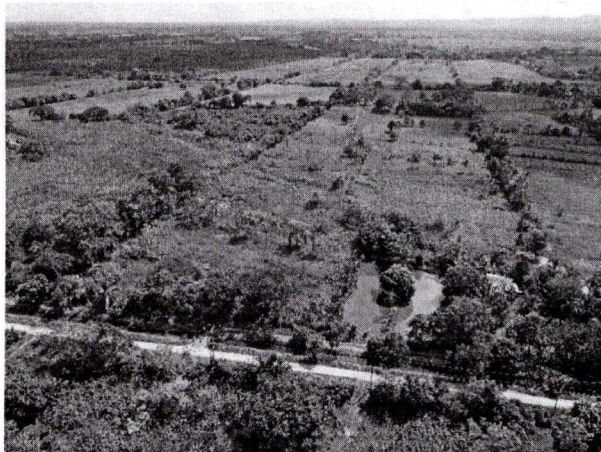
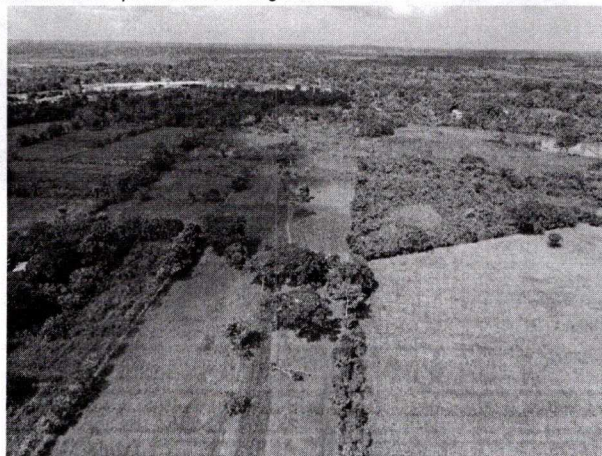
**Fotografía 9 y 10.** Vista panorámica desde el DRONE de la zona inspeccionada.
