CORPORACIÓN AUTÓNOMA REGIONAL DE LOS VALLES DEL SINÚ Y DEL  
SAN JORGE- CVS

AUTO N° ~~11~~ - 11290

**“POR EL CUAL SE ABRE UNA INVESTIGACION ADMINISTRATIVA  
AMBIENTAL Y SE HACEN UNOS REQUERIMIENTOS”**

**“(...) INFORME DE VISITA ULP N° 2019- 684**

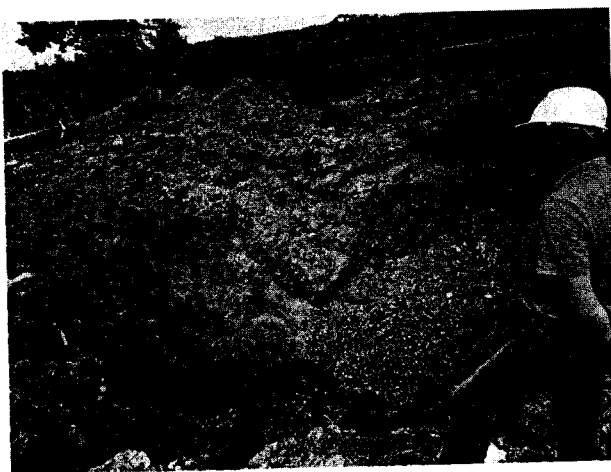
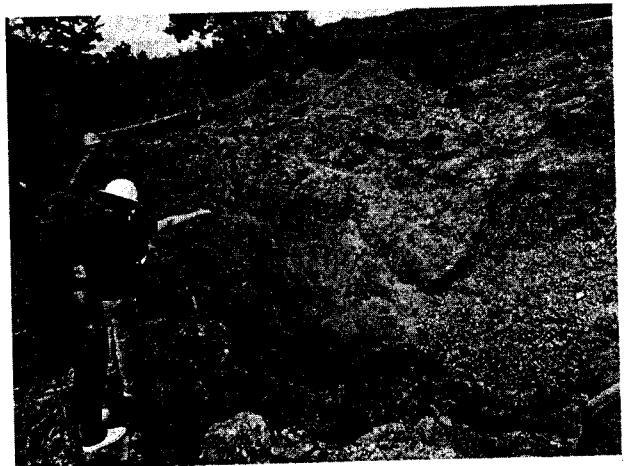
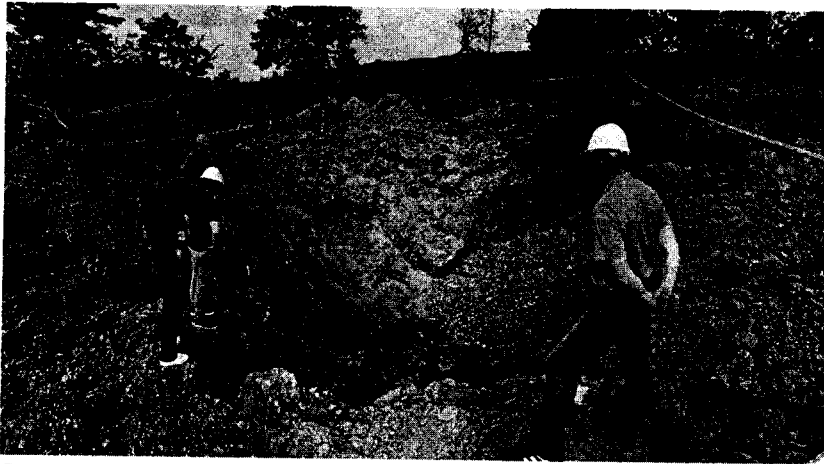
- El sitio donde ocurrió el colapso esta con un cordón de seguridad y en el momento no se están realizando actividades, se observó excavación de aproximadamente 2 m de profundidad, evidenciando agua en el fondo de la misma. Según el personal que acompañó en la visita, en el momento del colapso no había agua, esta afloró posteriormente por la cercanía del nivel freático.*

Foto N°3, 4 y 5. Apique colapsado, con agua en su interior debido a la cercanía del nivel freático.

- *Que el sitio donde ocurrió el colapso esta acordonado y en el momento no se están realizando actividades.*
- *Que se observó excavación de aproximadamente 2 m de profundidad, evidenciando agua en el fondo de la misma, por la cercanía del nivel freático.*

- Deberá llevar a cabo conexión del canal principal de las aguas de escorrentías con la zona de encharcamiento presentada en la margen izquierda de la vía que lleva al pit en sentido norte-sur con el fin de prevenir afectaciones a la estabilidad del terreno cercano a las vías y el frente de explotación.
- Deberán contar con la respectiva señalización preventiva, informativa y de seguridad necesaria al momento de realizar los apiques, y cualquier otro tipo de actividad en la mina.
- Deberán abstenerse de realizar actividades de apique para exploración dentro de la mina.

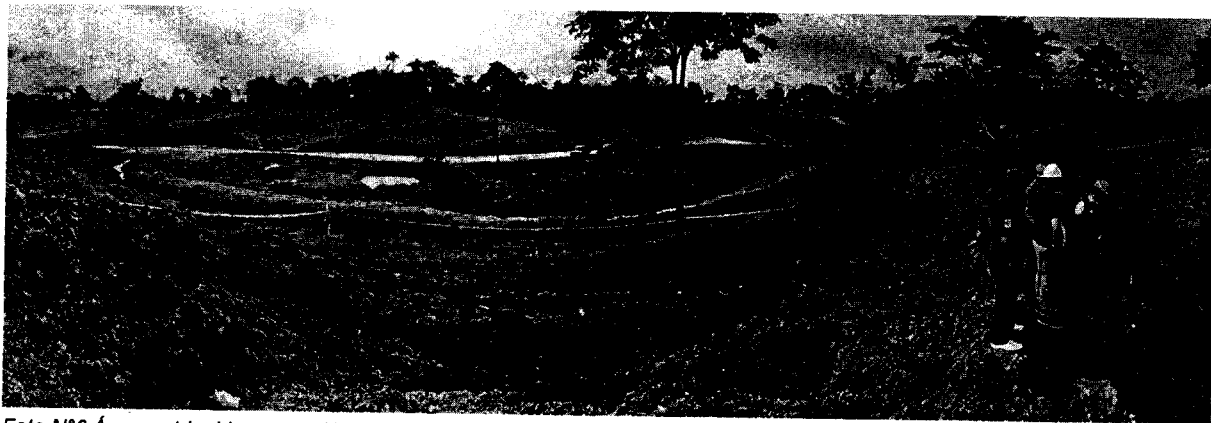
Foto N°6. Área restringida por cordón de seguridad.

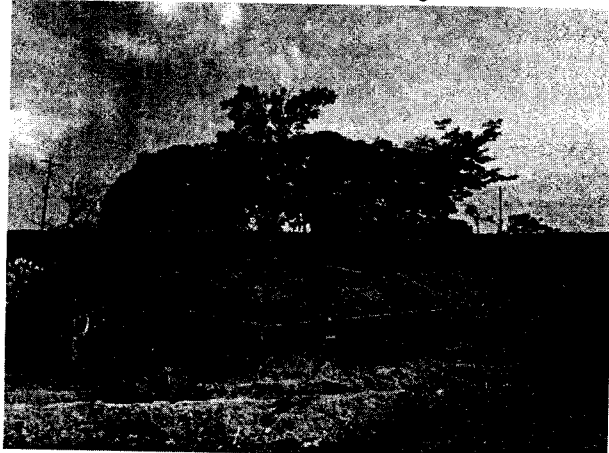
- El suceso ocurrió aproximadamente a la 1:30 pm del día 30 de agosto de 2019, momento en el cual el señor Laurean Alfonso Rivero Cadavid, quien se desempeñaba como Ingeniero Geotecnista contratista de un asesor externo de la mina, se encontraba en un apique, realizado para un muestreo para la exploración y avance minero, según el personal de Geocosta Ltda, el ingeniero ingresó al apique, y las paredes de la excavación colapsaron sobre él, donde posteriormente fue sacado sin signos vitales.*

Foto N°7. Área restringida por cordón de seguridad, zona donde ocurrió el accidente de trabajo.
