**AUTO N. N° 18 070**

**“POR LA CUAL SE ORDENA INDAGACION PRELIMINAR”**

Se realiza visita de inspección al lugar objeto del requerimiento el día 17 de septiembre de 2024, por el cual se rinde el informe de visita GGR N° 2024-567 del 20 de septiembre de 2024.

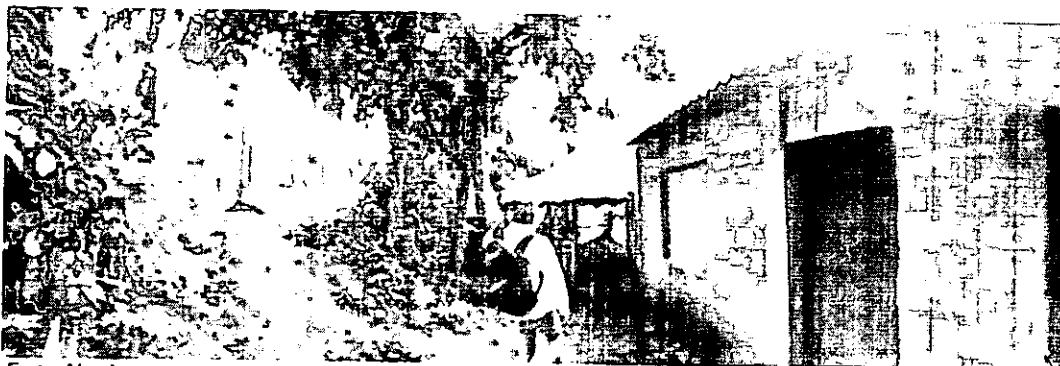
Foto No 1. Entrada a la vivienda, se evidencia cota de cimentación a un nivel inferior en comparación con la carretera construida presuntamente por el Consorcio Vías Córdoba.

• *Es importante destacar que la vivienda de la familia Ballestas Ávila la cota de cimentación se encuentra a un nivel inferior en comparación con la carretera construida presuntamente por el Consorcio Vías Córdoba.*

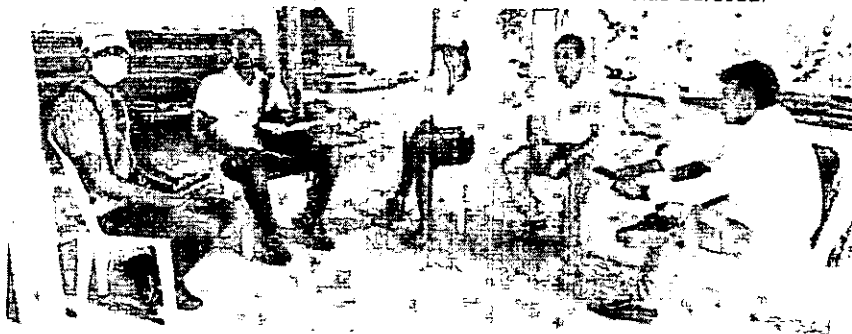
Foto No 2. visita de inspección se llevó a cabo un recorrido por el predio de la familia Ballesteros Avila, ubicado en Bolados.

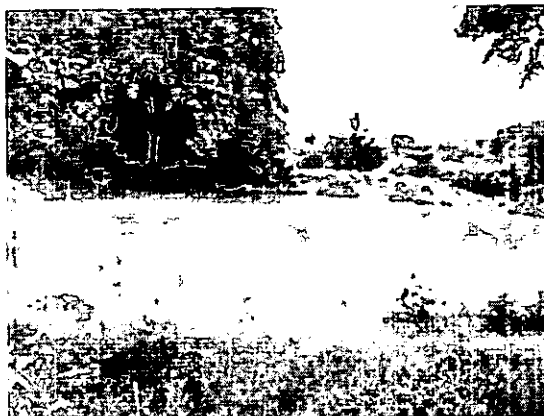
Foto No 5. Río que presuntamente contaminada.

• *La familia Ballestas Ávila cuenta con una represa destinada al cultivo de cachama y bocachico, la cual no ha presentado la reproducción alguna, según la familia, atribuyen esta situación a la posible contaminación de la represa, presuntamente ocasionada por la proximidad de una concretera operada por el Consorcio Vías Córdoba, ubicada a una distancia aproximada de 15 a 20 metros del cuerpo de agua, así como al aceite que derramaban los vehículos al entrar al predio.*
