**CORPORACION AUTONOMA REGIONAL DE LOS VALLES DEL SINU Y DEL SAN JORGE –  
CVS**

**AUTO N.º 14127**

**“POR EL CUAL SE ABRE UNA INVESTIGACIÓN ADMINISTRATIVA AMBIENTAL Y SE HACEN  
UNOS REQUERIMIENTOS”**

De la visita realizada se generó el Informe de Visita ASA N° 2022-762 de fecha 19 de octubre de 2022, en el cual se indicó:

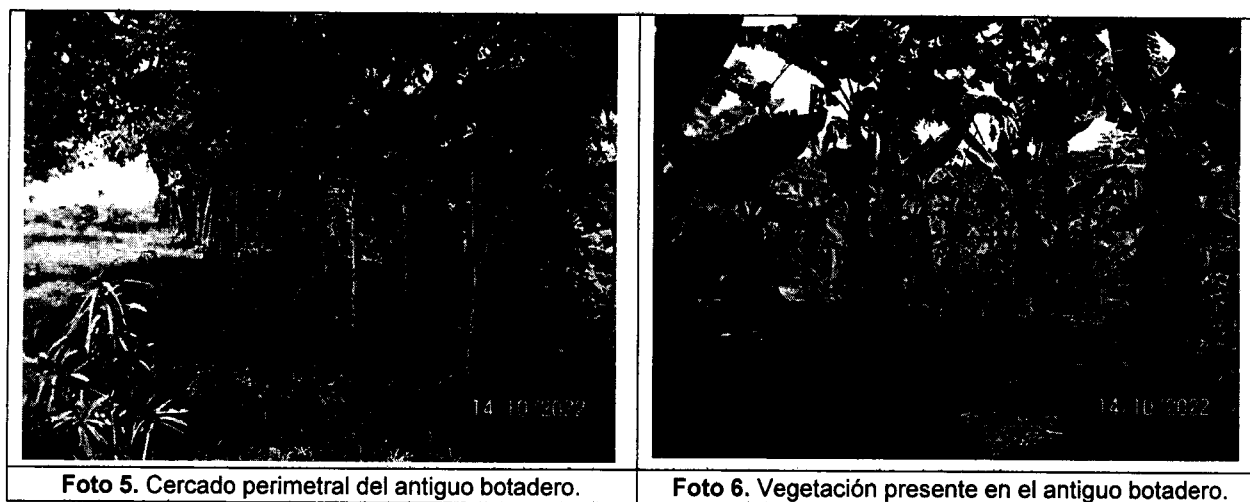
Foto 5. Cercado perimetral del antiguo botadero.

Foto 6. Vegetación presente en el antiguo botadero.
