**CORPORACIÓN AUTÓNOMA REGIONAL DE LOS VALLES DEL SINÚ Y DEL SAN JORGE – CVS**

**AUTO N°. 14308**

**“POR EL CUAL SE ABRE UNA INVESTIGACIÓN ADMINISTRATIVA AMBIENTAL Y SE HACEN UNOS REQUERIMIENTOS”**

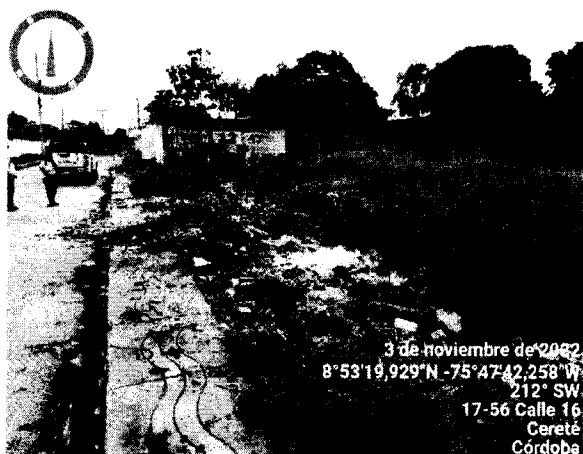
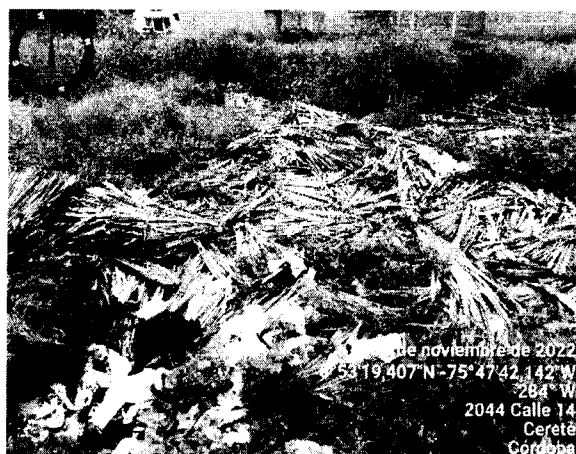
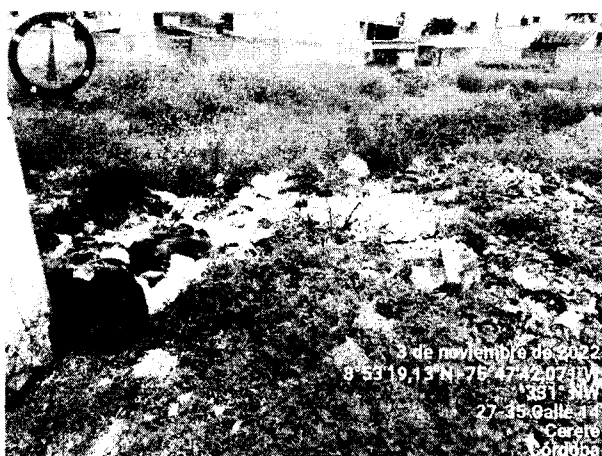
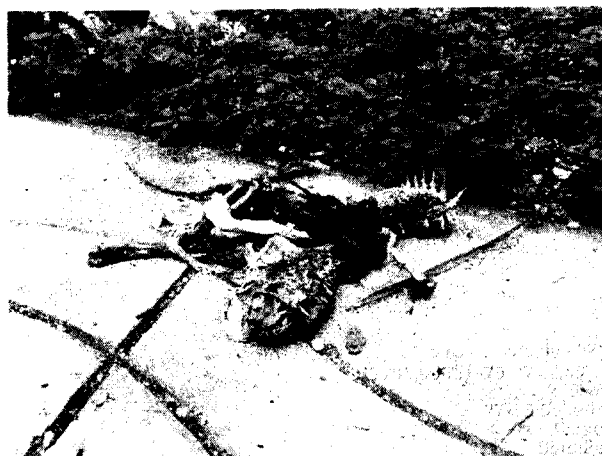
### REGISTRO FOTOGRÁFICO PUNTO CRÍTICO N° 1

Foto 1. Disposición de residuos sólidos en el sitio y quemados.

Foto 2. Disposición de residuos sólidos en el sitio

Foto 3. Disposición de residuos sólidos en el sitio.

Foto 4. Disposición de residuos sólidos en el sitio.

Foto 5. Disposición de residuos sólidos en el sitio.

Foto 6. Disposición de residuos sólidos en el sitio.

*Lo primero que se observó al llegar al sitio es el aviso de publicidad política del señor “BERNARDO LUJAN” candidato al concejo municipal con el número 12 del partido político “COLOMBIA RENACIENTE”, que al parecer lleva varios años en el lugar y reemplazó uno anterior sobre prohibición de arrojar basura en el lugar.*

*Se sigue evidenciando la inadecuada disposición de residuos sólidos en el área del predio de tipo urbano (doméstico) tales como: plástico, bolsas plásticas, poliestireno expandido (“icopor”), cartón, botellas de vidrio, botellas plásticas, zapatos y vidrio; así como orgánicos tales como: restos de poda, resto de palma amarga y tuzas de maíz, entre otros. Se evidenció Residuos de Construcción y Demolición (RCD) como: restos de concreto de paredes o pisos y restos de baldosas. Asimismo, se observó residuos especiales tal como: restos de un televisor (Residuos de Aparatos Eléctricos y Electrónicos -RAEE) y residuos biológicos como cadáver de animales, al parecer de un gato. Es importante resaltar la presencia de olores ofensivos y que parte del lugar y, por ende, de los residuos, se encontró quemado. Al parecer el sitio corresponde a un lote privado.*

*Para el caso de predios privados como es el caso del Punto crítico N° 1 y posiblemente el N° 3, es necesario, además de la eliminación del punto crítico, el realizar el adecuado cerramiento y mantenimiento del predio visitado para evitar que la comunidad continúe disponiendo residuos sólidos de diferente tipo en el lugar y para impedir el paso de personas.*

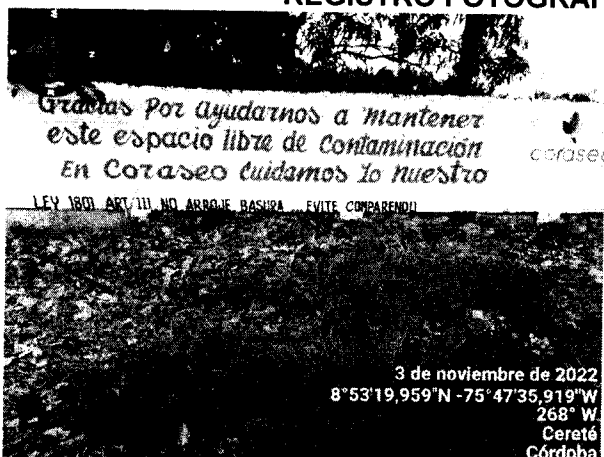
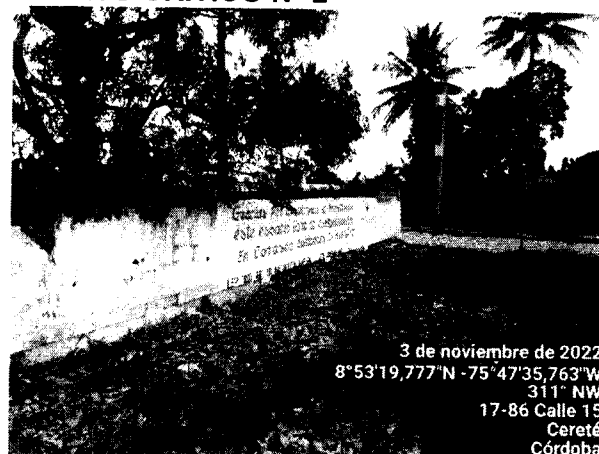
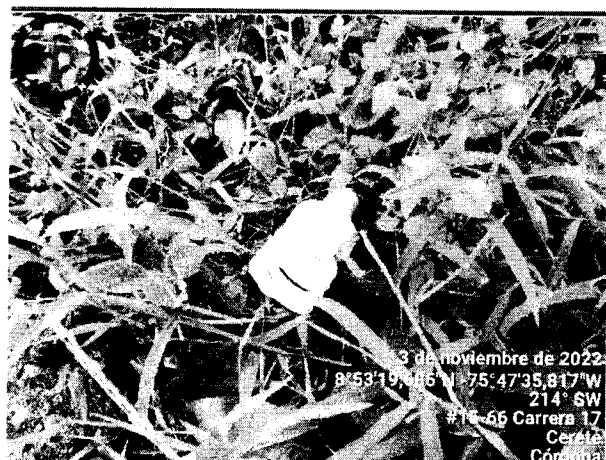
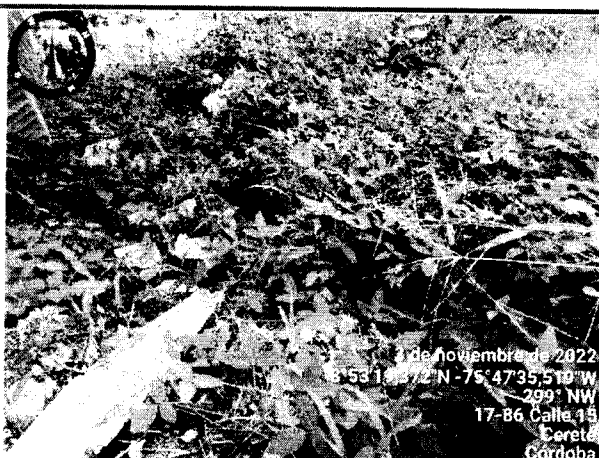
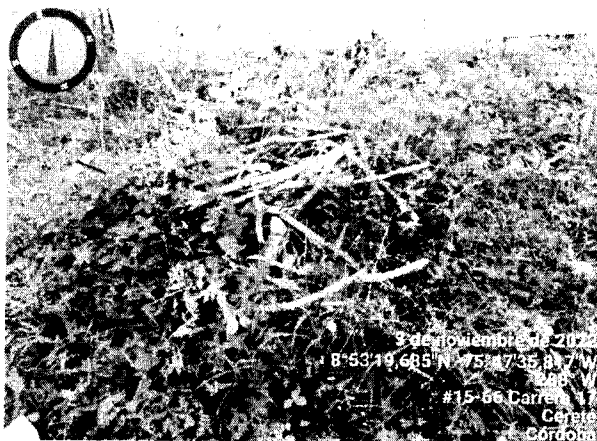
REGISTRO FOTOGRÁFICO PUNTO CRÍTICO N° 2

Foto 7. Aspecto general del sitio.

Foto 8. Aspecto general del sitio.

Foto 9. Residuos sólidos presentes en el sitio.

Foto 10. Residuos sólidos presentes en el sitio.

Foto 11. Residuos sólidos presentes en el sitio.

*En este punto se pudo corroborar que no se ha seguido realizando disposición de residuos sólidos, observándose solo una pequeña cantidad de estos, como fueron: residuos de construcción y demolición, un bombillo ahorrador tipo espiral y residuos de poda de jardinería. En el lugar se evidenció un aviso: “gracias por ayudarnos a mantener este espacio libre de contaminación en Coraseo cuidamos lo nuestro – Ley 1801 art. 111 no arroje basura evite comparendo” haciendo un llamado al cuidado ambiental con el nombre de la empresa CORASEO S.A. E.S.P., lo cual, probablemente, ha permitido que este punto crítico haya mejorado. **Punto crítico N° 3:** Se encuentra ubicado en la plaza de mercado de Cereté sector centro comercial CACIQUE T, donde se hayan ubicados cuatro (4) kioscos, en el barrio San Diego del municipio de Cereté, con coordenadas 08° 52' 50,7" de latitud Norte y 75° 47' 23,2" de longitud Oeste.*

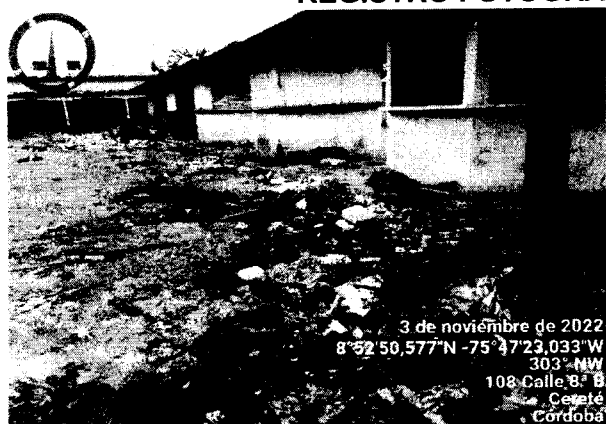
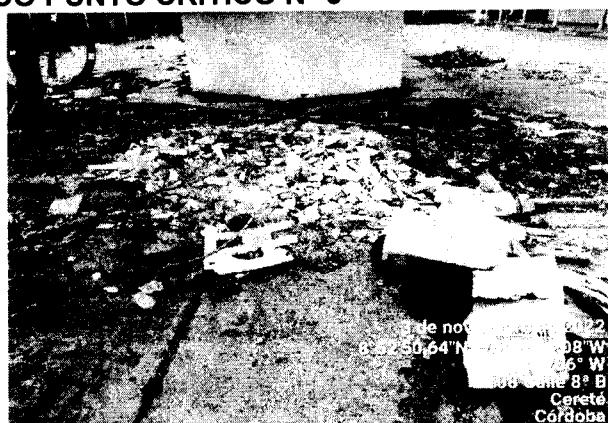
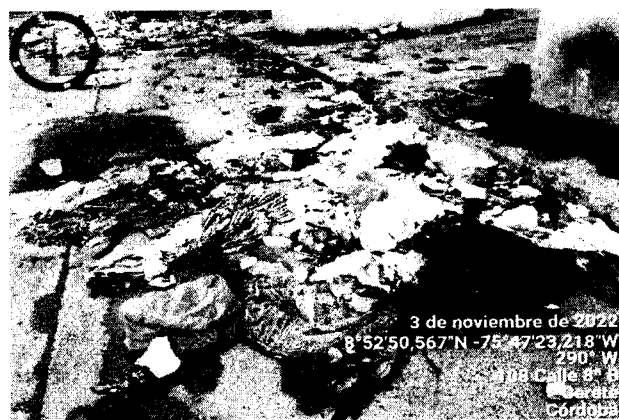
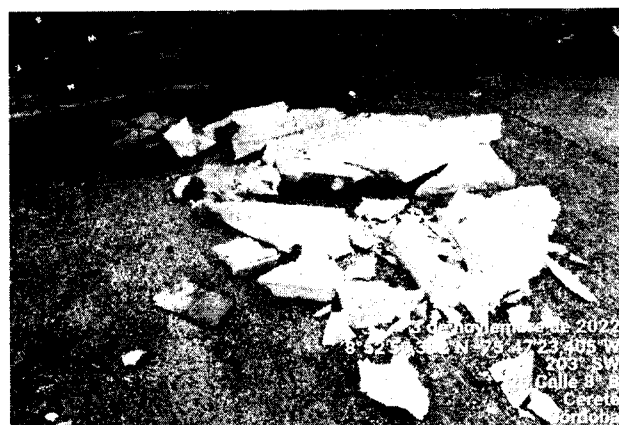
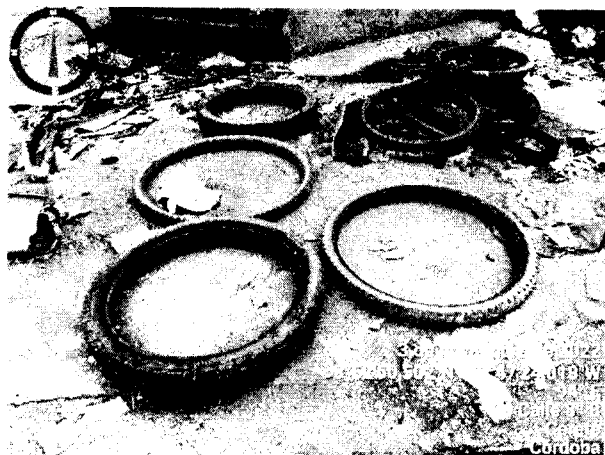
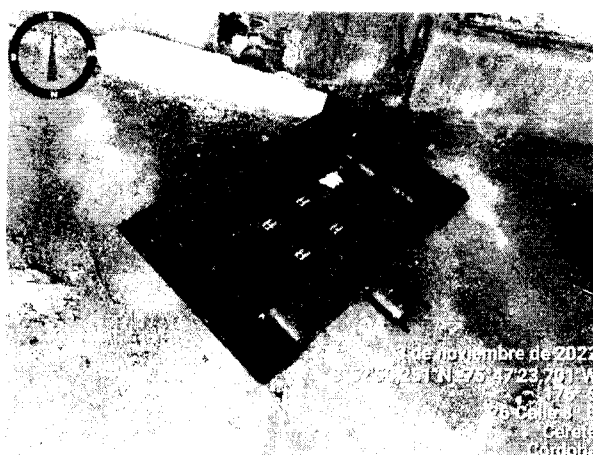
## REGISTRO FOTOGRÁFICO PUNTO CRÍTICO N° 3

Foto 12. Aspecto general del sitio.

Foto 13. Residuos sólidos presentes en el sitio.

Foto 14. Residuos sólidos presentes en el sitio.

Foto 15. Residuos sólidos presentes en el sitio.

Foto 16. Residuos sólidos presentes en el sitio.

Foto 17. Residuos sólidos presentes en el sitio.

*Se sigue observando la inadecuada disposición de residuos sólidos tales como: botellas plásticas, bolsas plásticas, cartón, residuos de colchón, restos de ropa, residuos de frutas y alimentos, entre otros de tipo urbano (doméstico), así como residuos especiales, como es el caso de llantas usadas, restos de computadores y gran cantidad de Residuos de Construcción y Demolición (RCD). Es importante señalar que en el lugar se observó excremento humano y personas orinando, además, la presencia de un fuerte olor ofensivo y nauseabundo. La comunidad expresa que, el punto corresponde a una zona privada presuntamente de propiedad de Cacique T.*

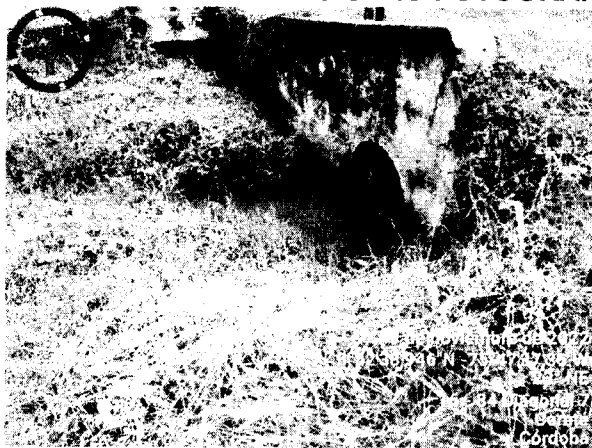
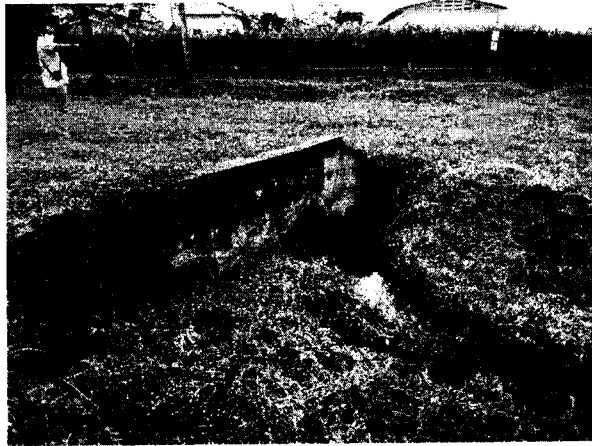
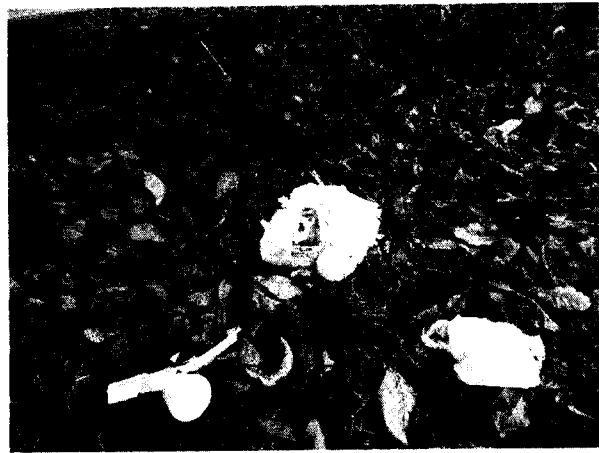
#### REGISTRO FOTOGRÁFICO PUNTO CRÍTICO N° 4

Foto 18. Aspecto general del sitio.

Foto 19. Residuos sólidos presentes en el sitio.

Foto 20. Aspecto general del sitio.

Foto 21. Disposición de residuos sólidos en el sitio.

*Se observó baja cantidad de residuos sólidos en el canal paralelo a la carretera, encontrándose en el lugar bolsas plásticas, poliestireno expandido ("icopor"), entre otros de tipo urbanos (domésticos), y también se observaron residuos especiales como son las llantas usadas. En el lugar se encuentra una torre de energía.*

*Es importante resaltar que la presencia de un cuerpo de agua en el lugar puede favorecerla dispersión de los residuos sólidos y llegar a las ciénagas, arroyos, caños e incluso al río Sinú y al mar Caribe.*

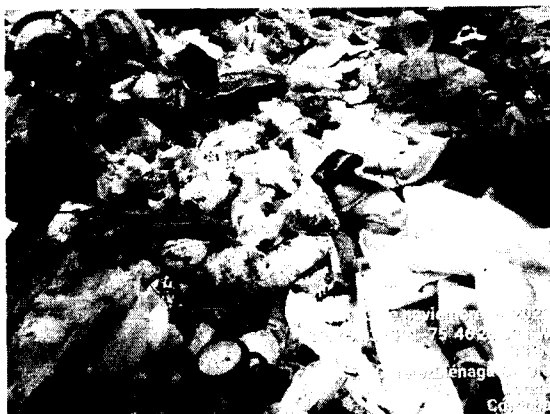
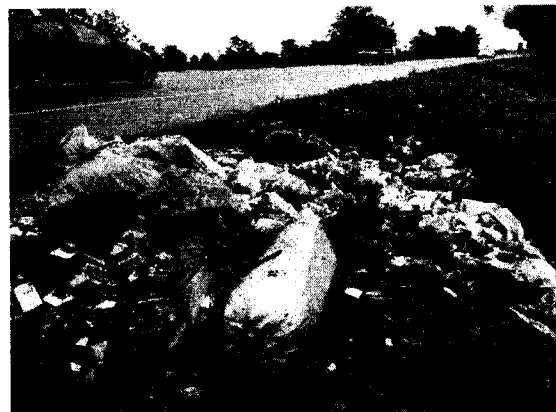
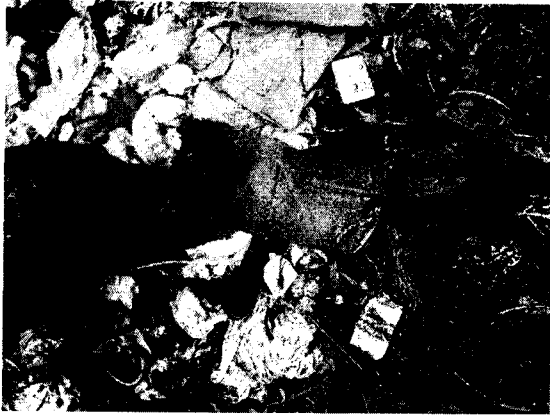
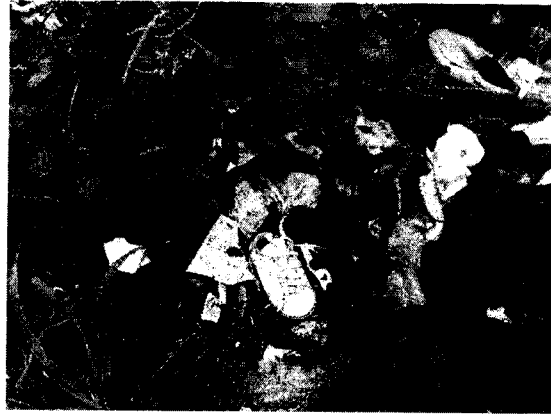
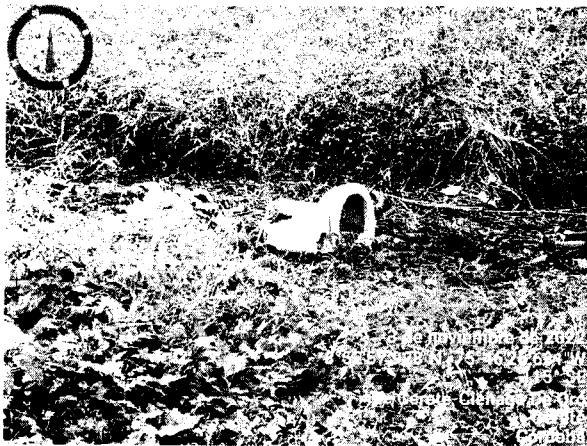
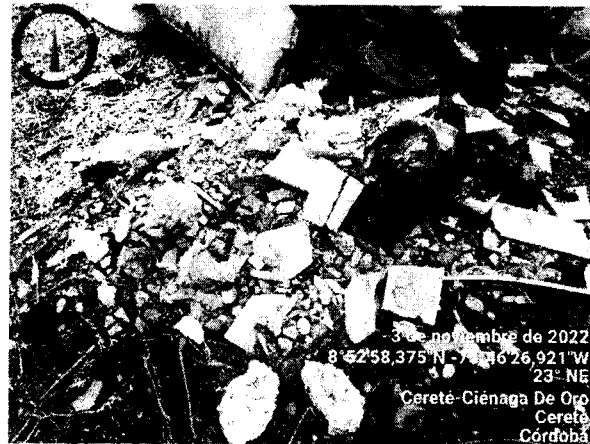
## REGISTRO FOTOGRÁFICO PUNTO CRÍTICO N° 5

Foto 22. Disposición de residuos sólidos en el sitio.

Foto 23. Disposición de residuos sólidos en el sitio.

Foto 24. Disposición de residuos sólidos en el sitio.

Foto 25. Disposición de residuos sólidos en el sitio.

Foto 26. Disposición de residuos sólidos en el sitio.

Foto 27. Disposición de residuos sólidos en el sitio.

En este punto se presenta inadecuada disposición de residuos sólidos como: sacos llenos de *basura*, *bolsas plásticas*, *poliestireno expandido* (*"icopor"*), *botellas* y *fragmentos de vidrio*, *botellas plásticas*, *cartón*, *pañales*, *residuos de zapatos* y *ropa*, entre otros. También se encontraron *residuos orgánicos*, *Residuos de Construcción y Demolición -RCD* como son *restos de baldosas*, *restos de concreto de paredes o pisos* y *restos de un inodoro*. Se evidenciaron *olores ofensivos y nauseabundos* en el sitio.

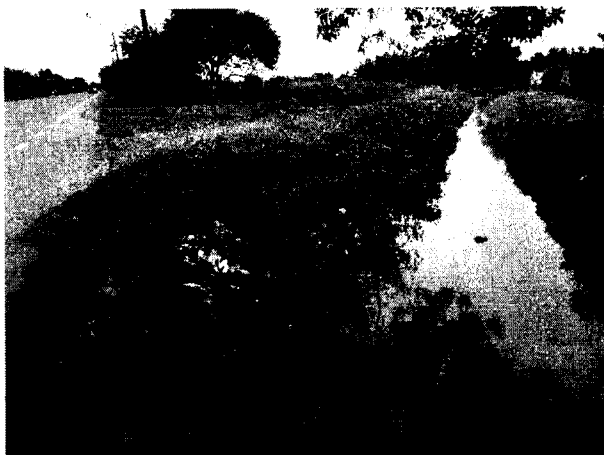
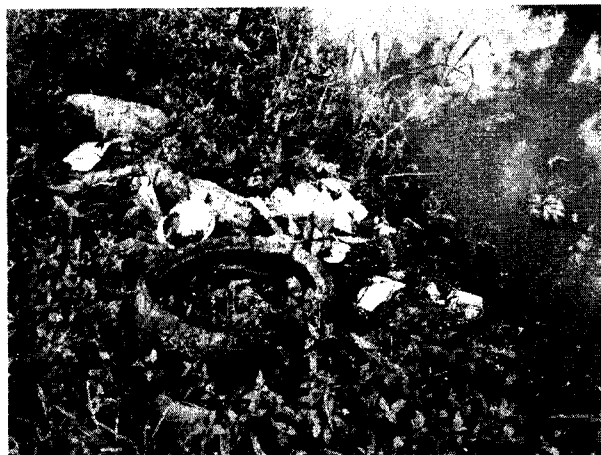
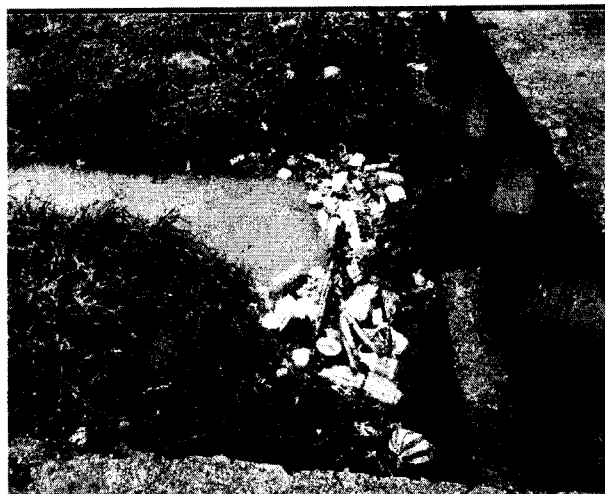
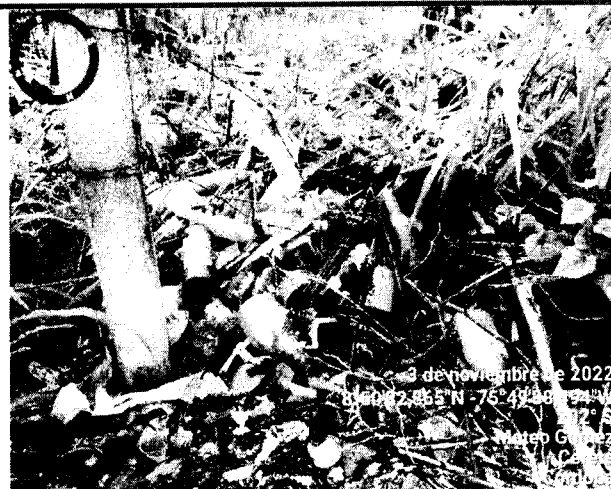
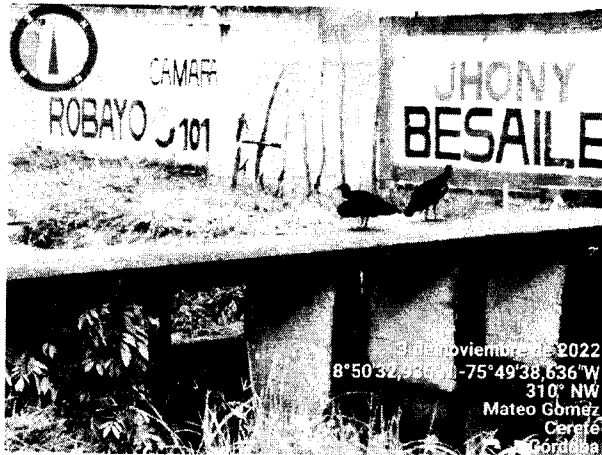
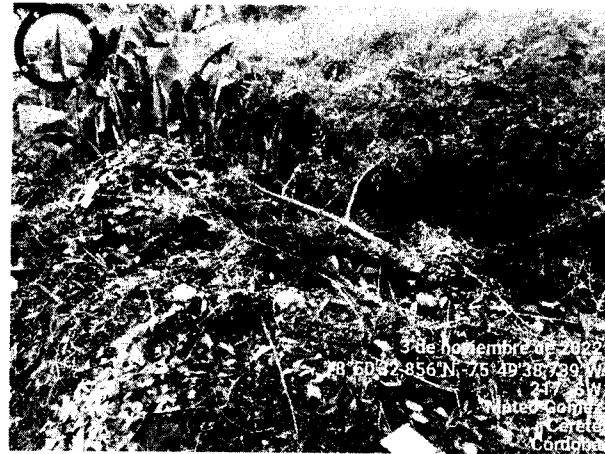
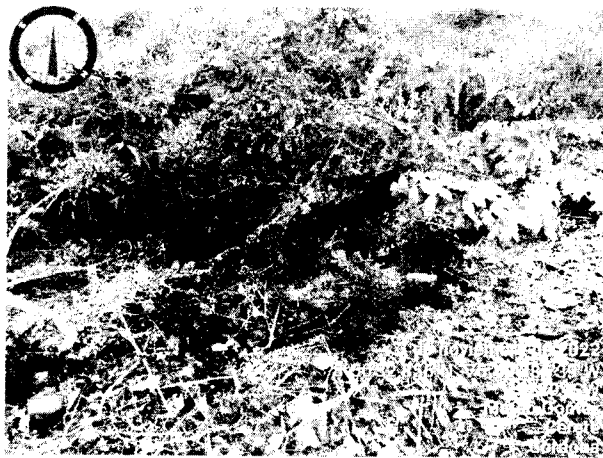
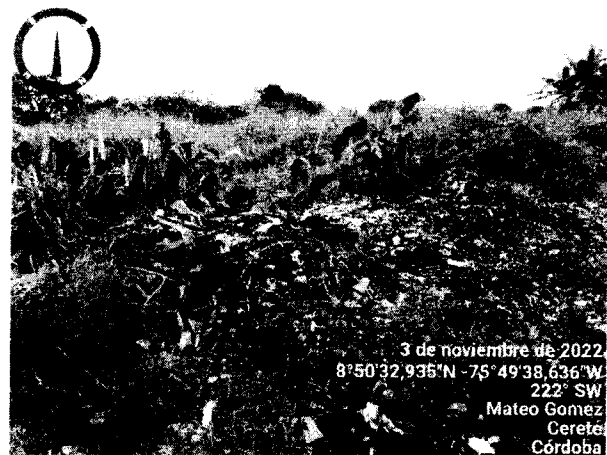
**REGISTRO FOTOGRÁFICO PUNTO CRÍTICO N° 6**

**Foto 28.** Aspecto general del sitio.

**Foto 29.** Disposición de residuos sólidos en el sitio.

**Foto 30.** Disposición de residuos sólidos en el sitio.

**Foto 31.** Disposición de residuos sólidos en el sitio.

Foto 32 Presencia de buitres en el sitio

Foto 33. Incineración de residuos en el sitio.

Foto 34. Incineración de residuos en el sitio.

Foto 35. Incineración de residuos en el sitio.

*Se evidenció inadecuada disposición de residuos sólidos a lo largo de este punto en ambos costados de la vía, los cuales incluso han quedado retenidos en la estructura de un canal que pasa por el sitio. Además, se pudo evidenciar que se presenta incineración de residuos del terreno, incluso en el momento de la inspección se observó residuos humeando.*

*En el lugar se observó gran cantidad de residuos orgánicos como ramas y troncos producto de podas y hojas de plantas. Igualmente se encontraron residuos urbanos (domésticos) como bolsas con basura, bolsas plásticas, cartón, poliestireno expandido ("icopor"), botellas plásticas, botellas de vidrio, bolsas metalizadas, entre otros, así como residuos especiales tales como: Residuos de Construcción y Demolición-RCD y llantas usadas. Es importante resaltar que una parte de dichos residuos y del terreno se encuentra quemado. Se evidenció presencia de residuos dentro del canal obstruyendo parcialmente el box culvert que pasa por debajo de la vía y, asimismo, presencia de buitres en el sitio.*

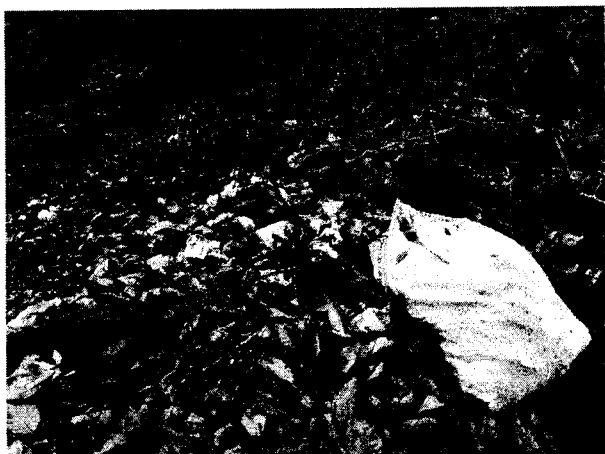
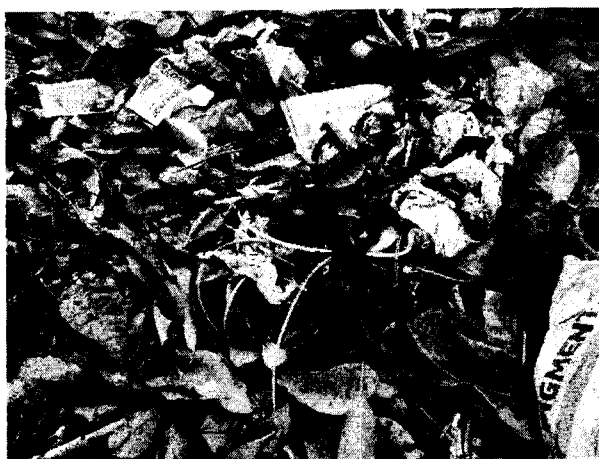
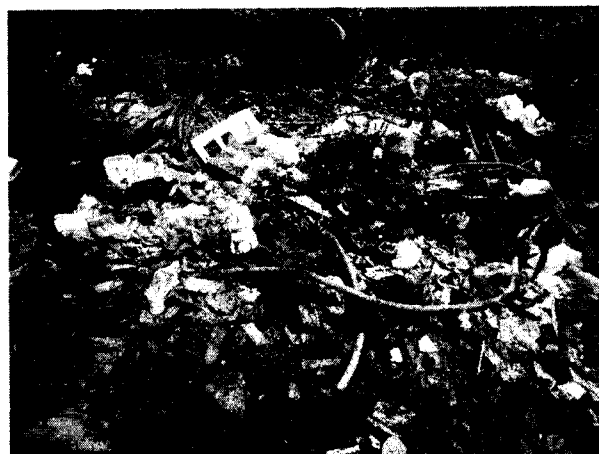
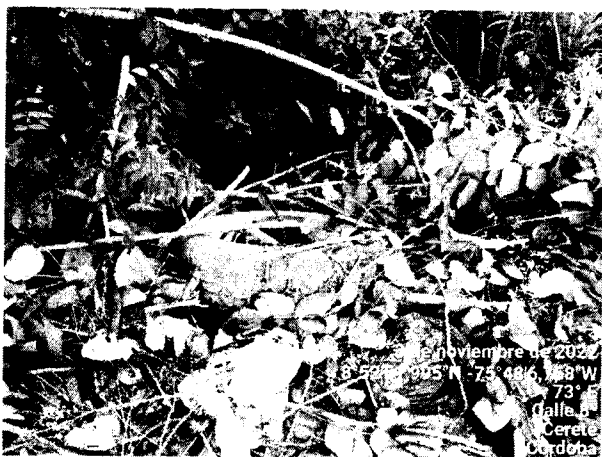
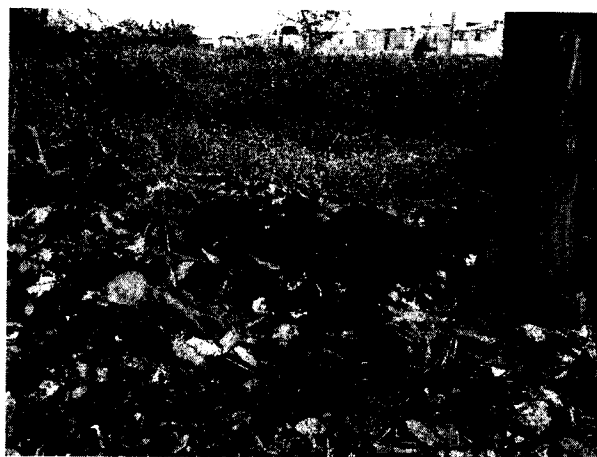
### REGISTRO FOTOGRÁFICO PUNTO CRÍTICO N° 7

Foto 36. Disposición de residuos sólidos en el sitio.

Foto 37. Disposición de residuos sólidos en el sitio.

Foto 38. Disposición de residuos sólidos en el sitio.

Foto 39. Disposición de residuos sólidos en el sitio.

Foto 40 Disposición de residuos sólidos en el sitio

Foto 41. Incineración de residuos en el sitio.

*Se evidenció una inadecuada disposición de los residuos sólidos, siendo estos en su mayoría de tipo urbano (domésticos) tales como: bolsas plásticas con basura, poliestireno expandido ("icopor"), bolsas plásticas, botellas plásticas, sacos, casco de moto, entre otros, así como, en menor medida, residuos especiales tales como: restos de poda, Residuos de Aparatos Eléctrico y Electrónicos -RAEE (televisor), llantas usadas y residuos de Construcción y Demolición -RCD como restos de cielo raso. Estos, presuntamente fueron dispuestos en este lugar por miembros de la misma comunidad o localidades cercanas. Adicionalmente se observaron rastros de quema en el suelo y árboles.*

*Al parecer el sector visitado de Villa Celina no cuenta con servicio de recolección por parte de la empresa de aseo del municipio de Cereté (CORASEO S.A. E.S.P.). Igualmente, se percibió la generación de olores ofensivos y nauseabundos propios del manejo inadecuado de estos residuos.*

*La situación se hace más crítica, teniendo en cuenta que los puntos se ubican entre la vía destapada que conduce de la doble calzada (Vía Cereté-Montería - Diagonal 7) a la planta de la empresa PROLECHE PARMALAT y un canal, al parecer pluvial, por lo que los residuos podrían llegar a cuerpos de agua afectando este recurso natural, además del suelo y posiblemente perjudicar también a otras comunidades.*

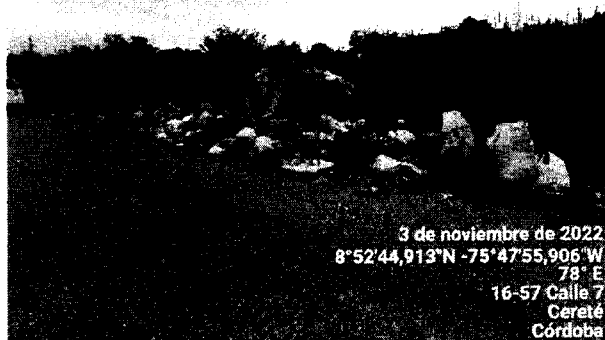
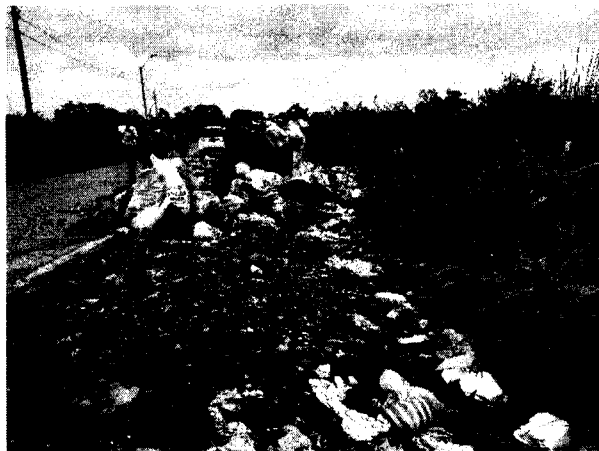
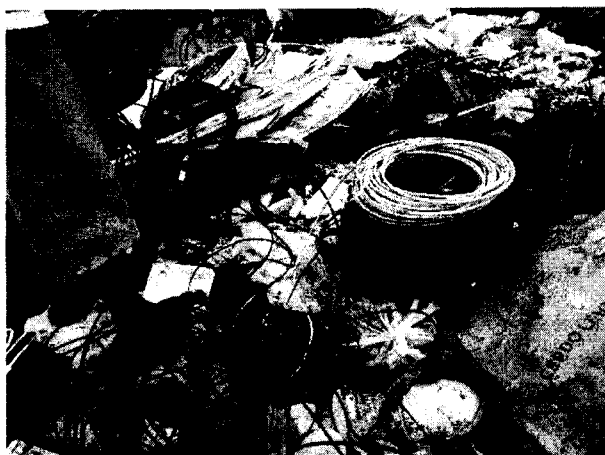
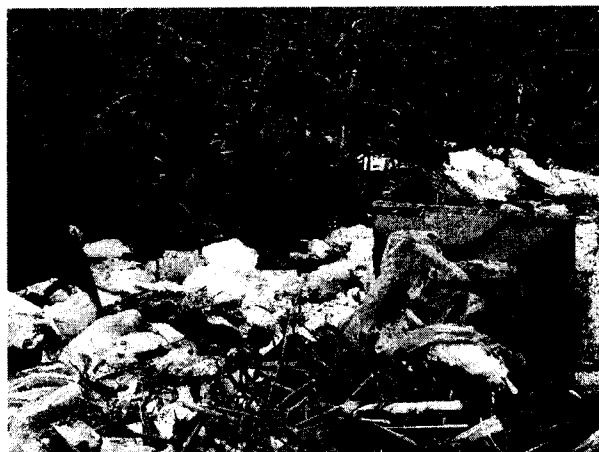
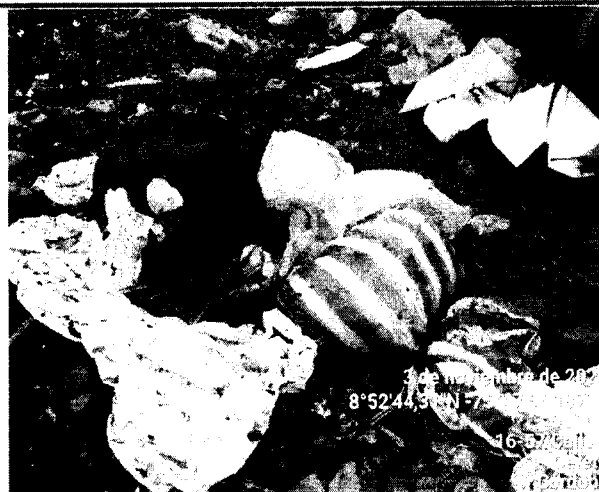
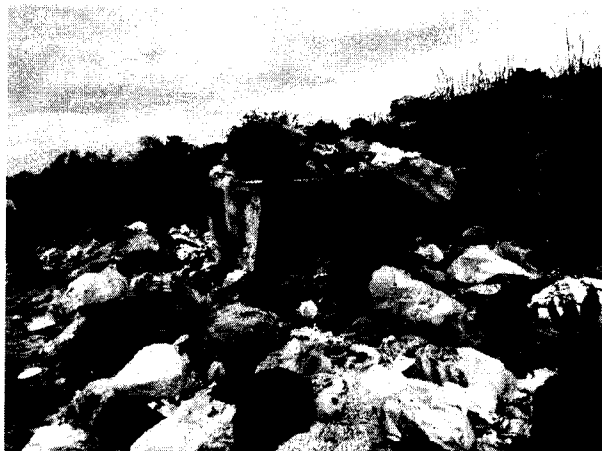
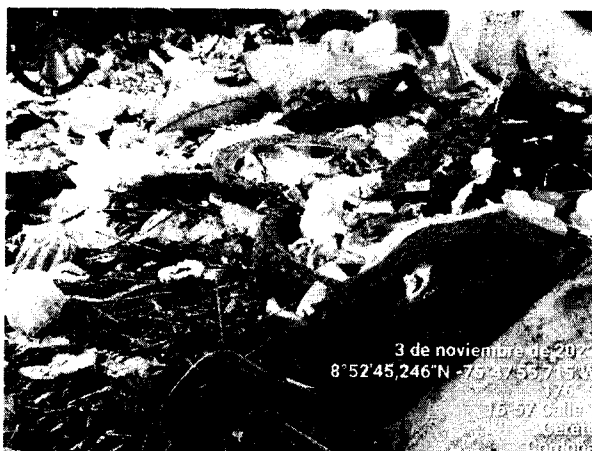
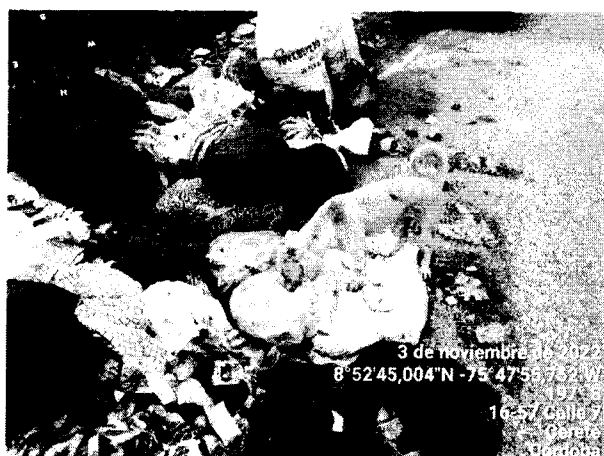
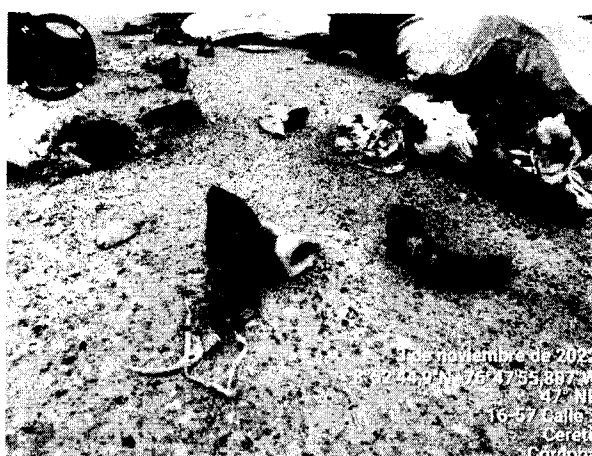
**REGISTRO FOTOGRÁFICO PUNTO CRÍTICO N° 8**

Foto 42. Vista general del sitio.

Foto 43. Vista general del sitio.

Foto 44. Disposición de residuos sólidos en el sitio.

Foto 45. Disposición de residuos sólidos en el sitio.

Foto 46 Disposición de residuos sólidos en el sitio.

Foto 47. Presencia de moscas en los residuos

Foto 48 Disposición de residuos sólidos en el sitio.

Foto 49 Disposición de residuos sólidos en el sitio.

Foto 50 Presencia de perros en el sitio.

Foto 51 Disposición de residuos sólidos en el sitio.

*Igualmente, se observó la inadecuada disposición de los residuos sólidos en el sitio, siendo en su mayoría de tipo urbano (domésticos), tales como: poliestireno expandido ("icopor"), restos de zapatos, plástico, bolsas plásticas, cartón, botellas plásticas, sacos con basura, restos de huesos presuntamente de alguna carnicería, entre otros, así como residuos especiales correspondientes a llantas usadas, restos de televisores (RAEE), tubos de PVC (RCD), cables de cobre (RAEE), residuos biológicos como restos de animales muertos (cachorro de perro y huesos posiblemente de bovino) y residuos orgánicos como restos de jardinería y cascaras de frutas, entre otros. Probablemente todos estos residuos fueron depositados en el lugar por miembros de las comunidades cercanas.*

*Según se pudo observar, en este sector hay un contenedor para la basura, sin embargo, no es usado correctamente por las personas y la cantidad de residuos sobrepasaría su capacidad. Así mismo, en este sector se percibió la generación de olores ofensivos y presencia de animales (perros y moscas) en los residuos. Se observó a una persona*
