CORPORACIÓN AUTÓNOMA REGIONAL DE LOS VALLES DEL SINÚ Y DEL SAN  
JORGE – CVS

AUTO N°.14647

FECHA:31 DE ENERO DE 2023

**“POR EL CUAL SE ABRE UNA INVESTIGACIÓN ADMINISTRATIVA AMBIENTAL Y SE  
HACEN UNOS REQUERIMIENTOS”**

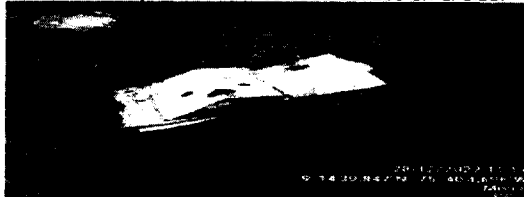
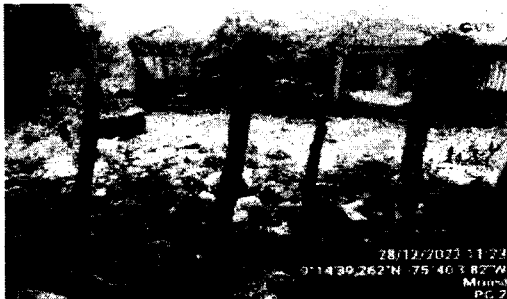
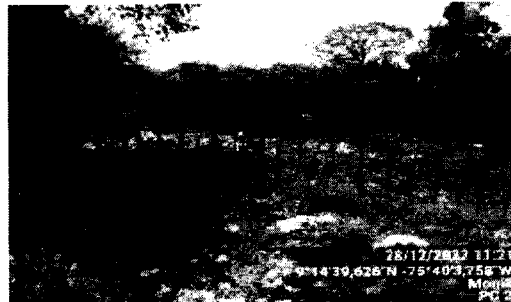
**REGISTRO FOTOGRÁFICO PUNTO CRÍTICO N° 2**

Foto 5. Disposición de residuos sólidos en el sitio

Foto 6. Disposición de residuos sólidos en el sitio

Foto 7. Disposición de residuos sólidos en el sitio

Foto 8. Disposición de residuos sólidos en el sitio

Foto 9. Disposición de residuos sólidos en el sitio

Foto 10. Disposición de residuos sólidos RAEE en el sitio

Foto 11. Disposición de residuos sólidos en el sitio, frente a la antigua sede UMATA

Foto 12. Disposición de residuos sólidos en el sitio, frente a la antigua sede UMATA

*Se evidenció la inadecuada disposición de residuos sólidos, una parte de los cuales fueron depositados recientemente y otra ha sido dispuesto con anterioridad, generando afectaciones al ambiente en sus componentes aire, agua y suelo.*

*Se encontraron los siguientes residuos: de tipo urbano (domésticos) como bolsas plásticas con basura, sacos con basura, restos de tela, botellas de vidrio, cajas de cartón, poliestireno expandido ("icopor"), entre otros. Además, se pudo apreciar la presencia de residuos especiales de tipo orgánico, en este caso restos de troncos de árboles y tusas de maíz y Residuos de Aparatos Eléctricos y Electrónico -RAEE como partes de televisores y bombillos.*

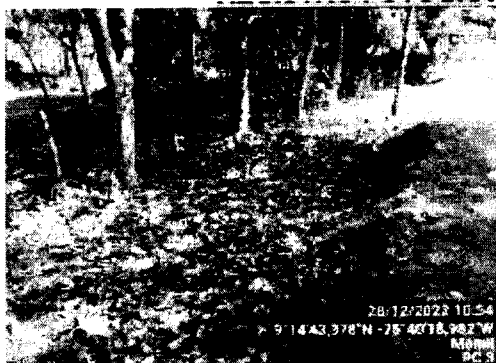
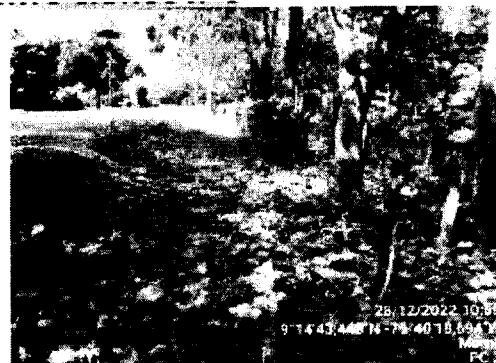
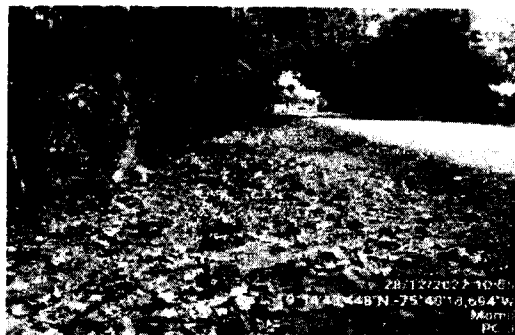
**REGISTRO FOTOGRÁFICO PUNTO CRÍTICO N° 3**

Foto 13. Aspecto general del sitio

Foto 14. Aspecto general del sitio

Foto 15. Disposición de residuos sólidos en el sitio.

Foto 16. Aspecto general del sitio.

*Se evidenció continuidad en la mejora de las condiciones sanitarias del sitio y reducción de los residuos dispuestos. Solo se observaron pequeñas cantidades de bolsas plásticas (residuos urbanos) y restos de poda (residuos orgánicos). Sin embargo, se encontró un recipiente de aceite de vehículo, el cual se considera un Residuo Peligroso -RESPEL.*

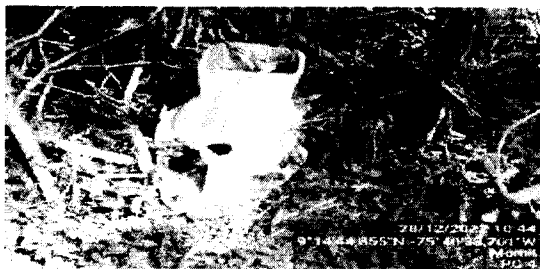
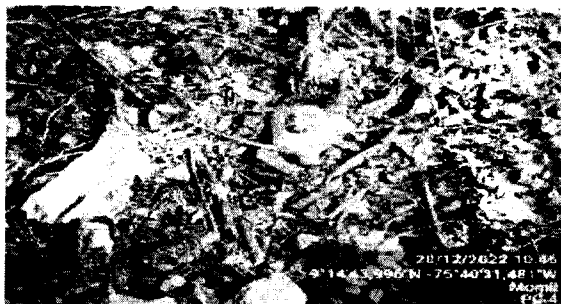
**REGISTRO FOTOGRÁFICO PUNTO CRÍTICO N° 4**

Foto 17. Disposición de residuos RCD en el sitio.

Foto 18. Disposición de residuos sólidos en el sitio.

Foto 19. Disposición de residuos sólidos en el sitio.

Foto 20. Disposición de residuos sólidos en el sitio.

*Se observó reducción en la inadecuada disposición de residuos sólidos urbanos (domésticos) en el sitio, solo se encontró pequeñas cantidades de botellas de vidrio. Sin embargo, se destacan los restos de poda (residuos especiales de tipo orgánicos) en el lugar, al parecer, principalmente ramas de los árboles ubicados a orilla de la misma vía. Así mismo, se destaca una taza de inodoro (Residuos de Construcción y Demolición -RCD) encontrada en el sitio.*

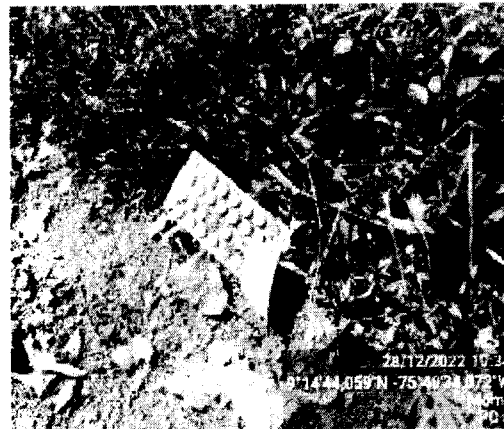
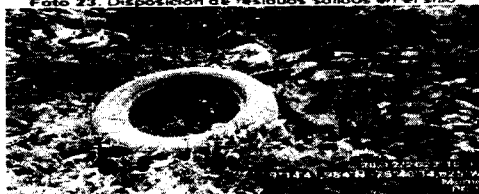
**REGISTRO FOTOGRÁFICO PUNTO CRÍTICO N° 5**

Foto 21. Disposición de residuos sólidos en el sitio.

Foto 22. Disposición de residuos sólidos en el sitio.

Foto 23. Disposición de residuos sólidos en el sitio.

Foto 24. Disposición de residuos sólidos en el sitio.

Foto 25. Disposición de residuos sólidos en el sitio.

Foto 26. Disposición de residuos sólidos en el sitio.

*Se observó gran cantidad de residuos sólidos extendidos a largo de aproximadamente 60 metros en la vía en tierra (carrera 16A) y la incineración una gran cantidad de estos. En general se encontraron residuos urbanos (domésticos) como: botellas de vidrio y plástico, restos de telas, bolsas metalizadas de mecatos, cartón, bolsas plásticas, entre otros. Así*

como residuos especiales de tipo orgánico como: restos de podas, residuos de palma amarga, cepas de plátano y troncos de árboles, asimismo; RCD como: restos de paredes y baldosas, llantas usadas y RESPEL como es el caso de un blíster con pastillas en su interior. En el sitio se evidenció la presencia de perros y olores ofensivos y nauseabundos.

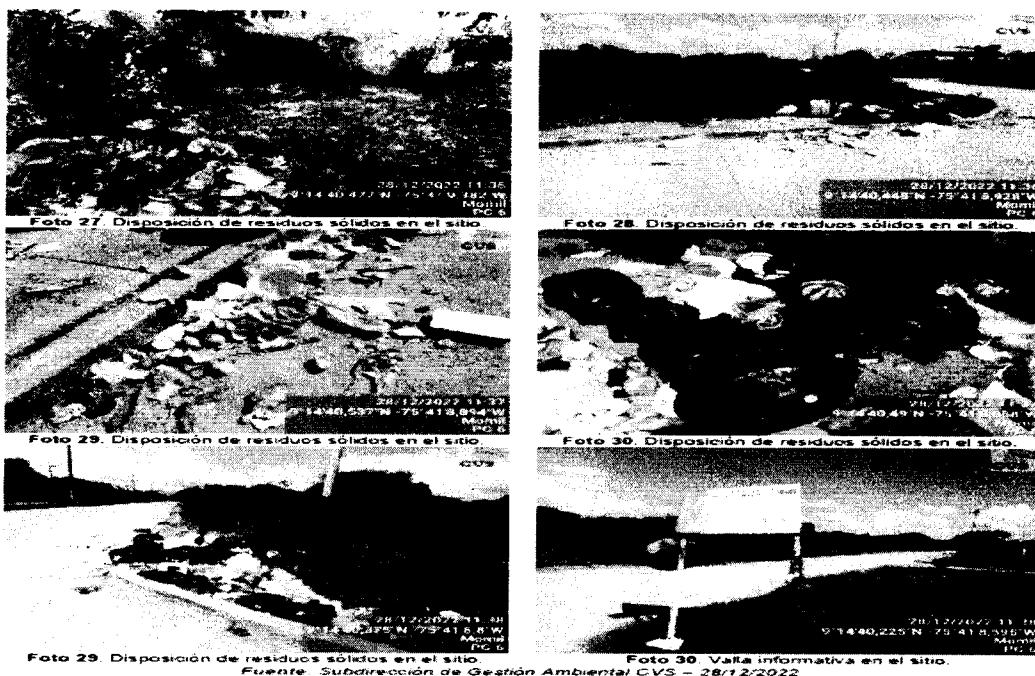
**REGISTRO FOTOGRÁFICO PUNTO CRÍTICO N° 6**

En el sitio continua la inadecuada disposición de residuos sólidos en gran cantidad. Se evidenció en su mayoría residuos de tipo doméstico tales como: bolsas plásticas con basura, sacos con basura, cajas de cartón, pañales usados, poliestireno expandido ("icopor"), restos de alimentos, botellas de vidrio y plástico, entre otros, así como especiales de tipo orgánico como son cascaras de frutas y hojas. Además, se observó residuos al otro costado de la doble vía indicando que el punto se está extendiendo hacia esa zona y necesita medidas preventivas. Asimismo, se encontró una valla publicitaria con la siguiente inscripción incompleta: "Espacio ambientalmente recuperado" y en condiciones de deterioro.

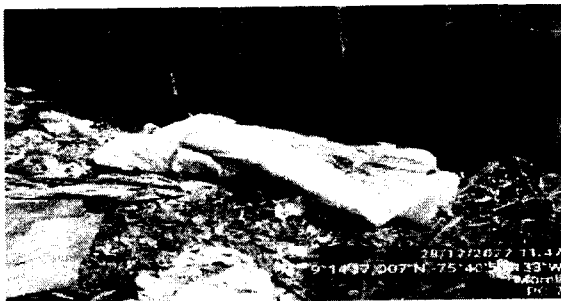
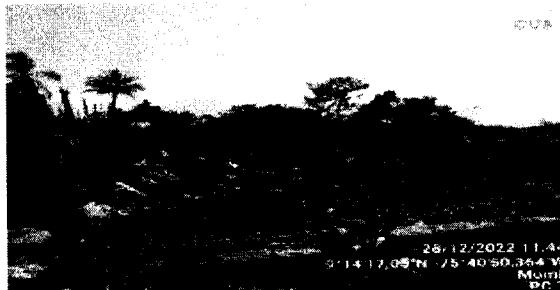
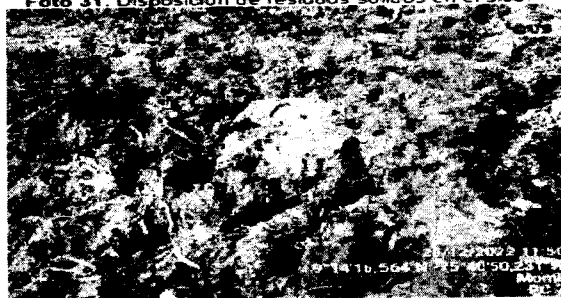
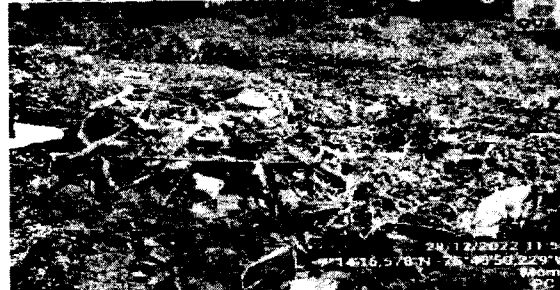
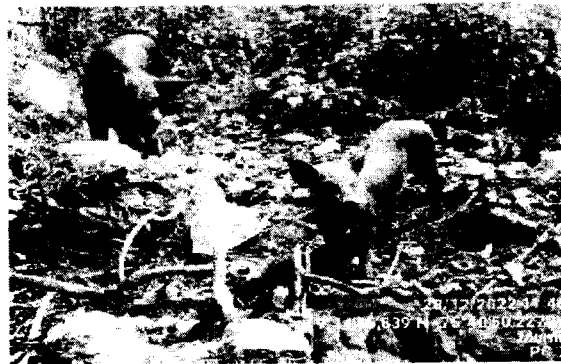
REGISTRO FOTOGRÁFICO PUNTO CRÍTICO N° 7

Foto 31. Disposición de residuos sólidos en el sitio.

Foto 32. Disposición de residuos sólidos en el sitio.

Foto 33. Presencia de residuos en el sitio.

Foto 34. Disposición de residuos sólidos en el sitio.

Foto 35. Disposición de residuos sólidos en el sitio.

Foto 36. Presencia de cerdos en el sitio.

En el punto crítico N° 7 se observó la inadecuada disposición de residuos presuntamente depositados por la comunidad aledaña. Entre dichos residuos se evidenció en gran cantidad aquellos de tipo doméstico como: bolsas plásticas con basura, restos de telas, botellas plásticas, poliestireno expandido ("icopor"), entre otros, muchos de los cuales estaban semienterrados en el lecho de la ciénaga que debido a la temporada de bajas precipitaciones afloran a superficie. Asimismo, se observó residuos especiales tales como: restos de poda de árboles (orgánicos) y un colchón (RCD). Se constató la presencia de cerdos entre los residuos y la presencia de olores ofensivos y nauseabundos. Es importante resaltar que no se observó la presencia de valla prohibitiva para la disposición de residuos en el lugar evidenciada en visitas anteriores.

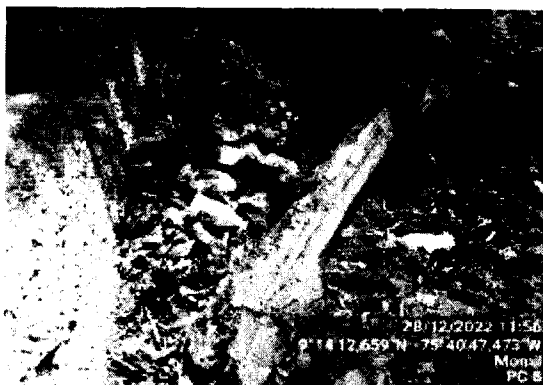
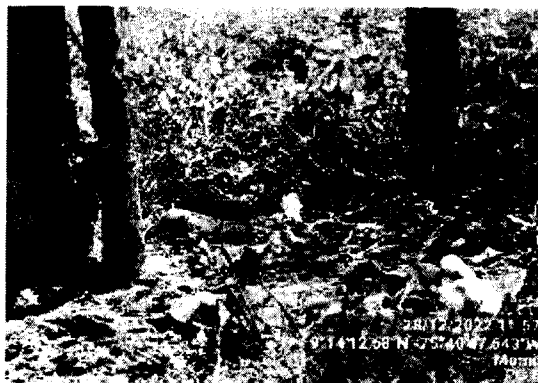
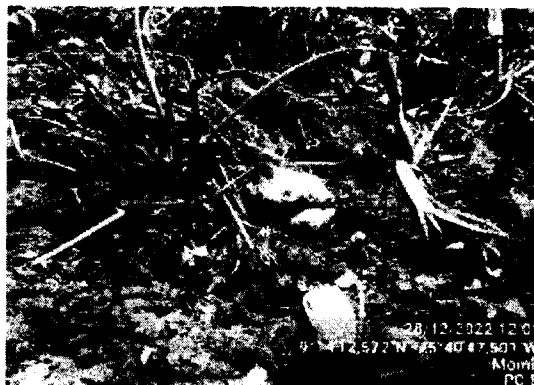
**REGISTRO FOTOGRÁFICO PUNTO CRÍTICO N° 8**

Foto 37. Disposición de residuos sólidos en el sitio.

Foto 38. Disposición de residuos RCD en el sitio.

Foto 39. Disposición de residuos sólidos en el sitio

Foto 40. Disposición de residuos sólidos en el sitio

Semejante a la problemática del punto crítico N° 7, se observó la inadecuada disposición de residuos presuntamente depositados por la comunidad aledaña, muchos de estos semienterrados entre el lecho de la ciénaga. Se evidenció residuos de tipo doméstico como: bolsas plásticas con basura, botellas plásticas, cartón, entre otros; así como residuos especiales tales como: restos de televisores y de poda.

En el sitio también se observó la presencia de cerdos entre los residuos.

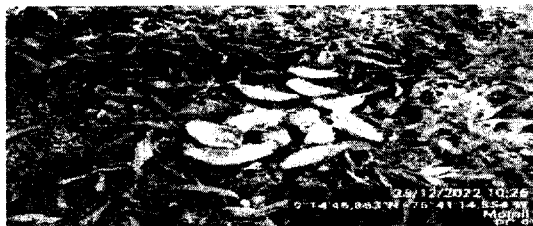
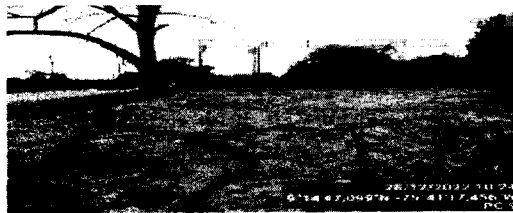
**REGISTRO FOTOGRÁFICO PUNTO CRÍTICO N° 9**

Foto 41. Disposición de residuos sólidos en el sitio.

Foto 42. Disposición de residuos sólidos en el sitio.

Foto 43. Disposición de residuos sólidos en el sitio.

Foto 44. Disposición de residuos sólidos en el sitio.

Se evidenció mejora de las condiciones sanitarias del sitio y la reducción de los residuos dispuestos debido a que en el sitio se está adelantando la construcción una obra, que, al parecer, corresponde a una estación de servicio de combustible (EDS). Solo se observaron pequeñas cantidades de bolsas plásticas, pañales usados, botellas plásticas, entre otros de tipo urbano (doméstico) y orgánicos se encontró cascaras de coco.
