CORPORACION AUTONOMA REGIONAL DE LOS VALLES DEL SINU Y DEL SAN  
JORGE – CVS

AUTO N° 15995

**“POR EL CUAL SE ABRE UNA INVESTIGACIÓN ADMINISTRATIVA AMBIENTAL Y SE  
HACEN UNOS REQUERIMIENTOS”**

Que, en acatamiento a lo anterior, el día 9 de junio de 2023, profesionales, adscritos a la Subdirección de Gestión Ambiental de la Corporación, realizaron visita de inspección y seguimiento al puente en concreto reforzado ubicado sobre el caño Aguas Prietas, zona urbana del municipio de Santa Cruz de Lorica. De la visita realizada se generó el Informe de Visita GGR N° IV-2023-633, en el cual se indicó:

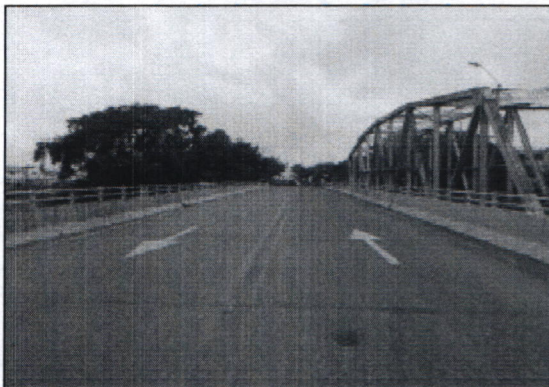
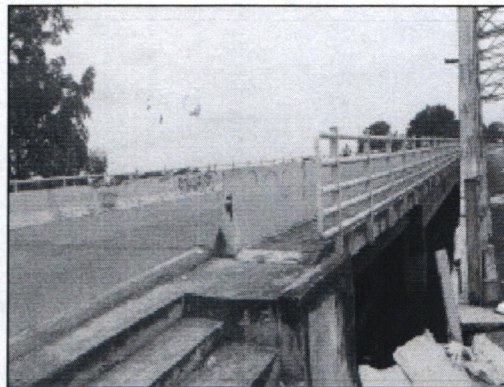
- El puente en concreto reforzado se encuentra ubicado cerca a la desembocadura del caño de aguas prietas en el cauce del río Sinú, aproximadamente a 300 m. Este permite el acceso al área urbana de municipio de Santa Cruz de Lorica.*

Imagen 1 y 2. Puente reforzado en concreto, ubicado en el cauce del caño aguas prietas del municipio de Santa Cruz de Lórica.

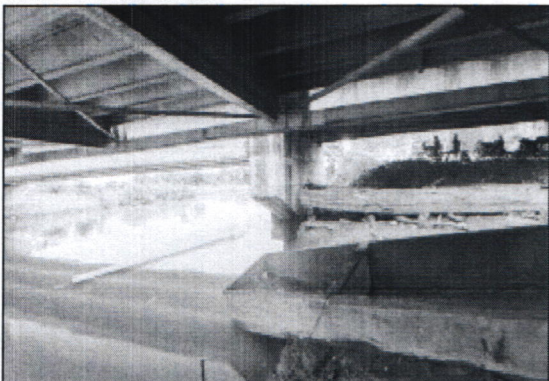
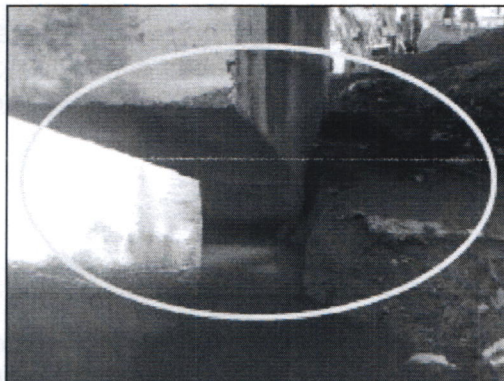
- En el recorrido en campo se pudo observar que, los pilotes del puente en concreto reforzado se encuentran dentro del cauce del Caño Aguas Prietas, reduciendo la sección hidráulica de éste, debido al alto nivel del caño aguas prietas, se pudo observar el pedestal del estribo norte con aproximadamente el 80 % de su medida dentro del cauce del cuerpo de agua, por esta razón no fue posible identificar proceso erosivo en los pilotes del puente reforzado en concreto.*

Imagen 3 y 4. Cauce del caño Aguas Prietas y estribo norte dentro del cauce del Caño Aguas Prietas disminuyendo la sección hidráulica, borde libre de aproximadamente 1m.

- *Durante el recorrido en campo se pudo observar que, los pilotes del puente en concreto reforzado se encuentran dentro del cauce del Caño Aguas Prietas, reduciendo la sección hidráulica de éste, debido al alto nivel del caño aguas prietas, se pudo observar el pedestal del estribo norte con aproximadamente el 80*

*% de su medida dentro del cauce del cuerpo de agua, por esta razón no fue posible identificar proceso erosivo en los pilotes del puente reforzado en concreto.”*

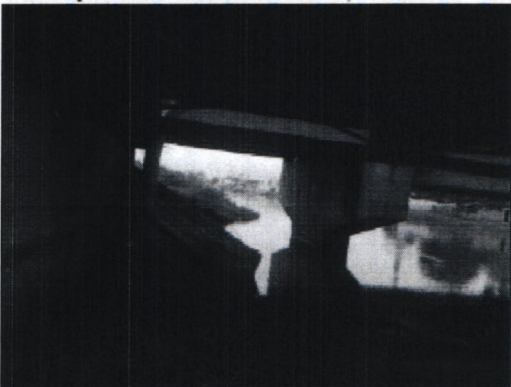
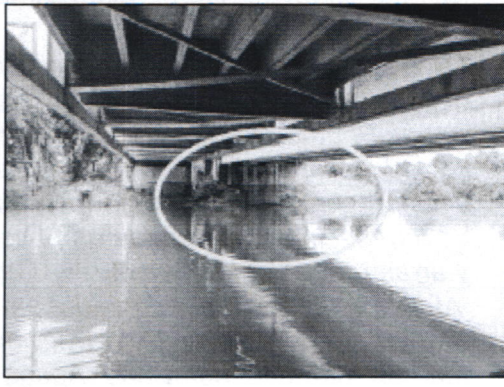
Imagen 5 y 6. Estribo sur dentro del cauce del Caño Aguas Prietas disminuyendo su sección hidráulica.

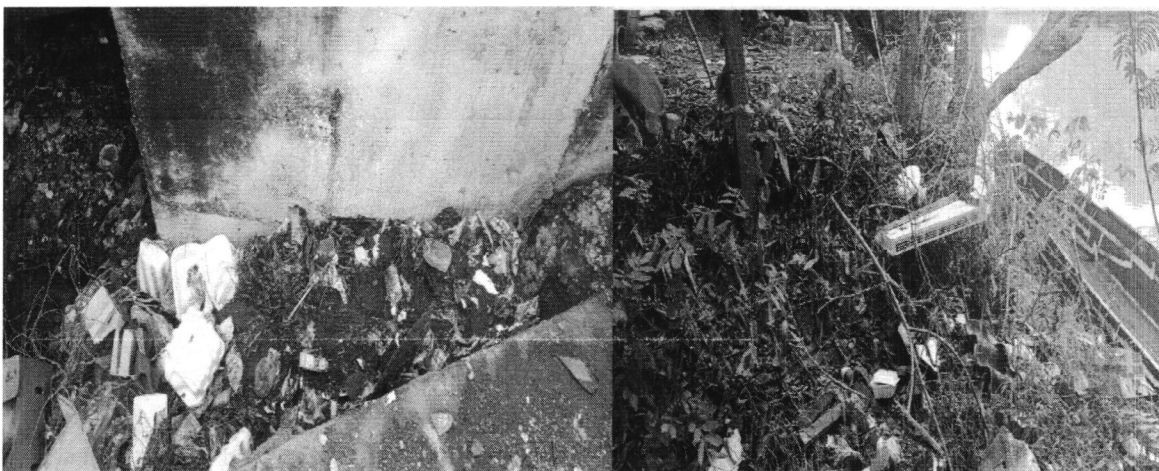
- Pese a las jornadas de sensibilización y recolección de residuos adelantadas de forma interinstitucional por la Alcaldía Municipal, empresa Seacor, sociedad Construcciones el Cóndor S.A., comunidad y Corporación CVS, se evidencia disposición inadecuada de residuos sólidos debajo del puente en el sector de la cabecera norte.*

*Imagen 7 y 8. Disposición inadecuada de residuos sólidos debajo de la estructura del Puente, en la margen derecha del Caño Aguas Prietas, en el municipio de Santa Cruz de Lorica.*

- *Se evidencia inadecuada disposición de residuos sólidos, debajo del puente, a una distancia aproximada de 1 m de la pila estructural, en la margen derecha de Caño Aguas Prietas, al lado del barrio San José de Gaita.*

- *La acumulación de residuos sólidos puede ocasionar contaminación ambiental y visual de la zona, convirtiéndose en un vector muy peligroso debido a los eventos de inundación presentados en el sector, donde estos desechos quedan expuestos y arrastrados por la corriente del Caño Aguas Prietas.*
