CORPORACION AUTONOMA REGIONAL DE LOS VALLES DEL SINU Y DEL SAN  
JORGE – CVS

AUTO N. N° 15921

**“POR EL CUAL SE ABRE UNA INVESTIGACIÓN ADMINISTRATIVA AMBIENTAL Y SE HACEN UNOS REQUERIMIENTOS”**

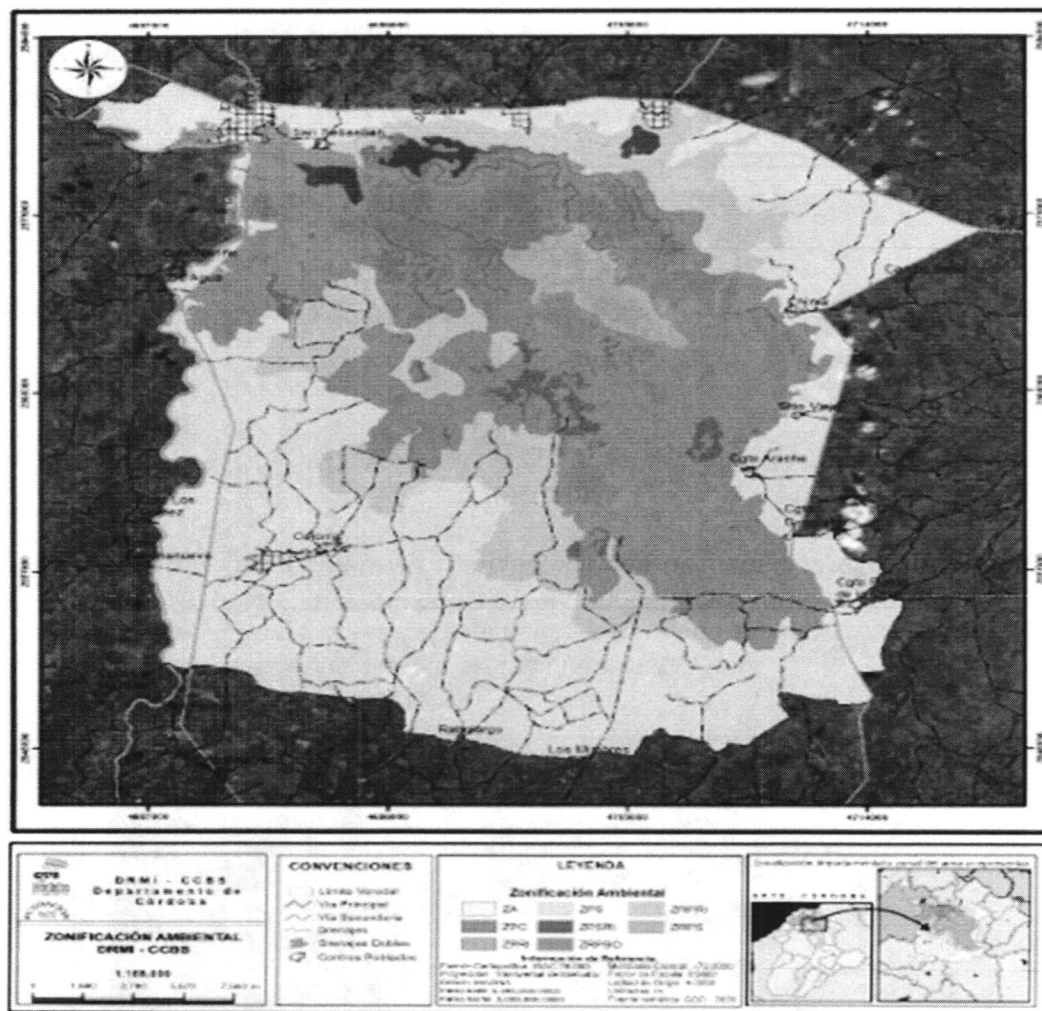
**Figura 2.** Zonificación ambiental para el DRMI - CCBS.

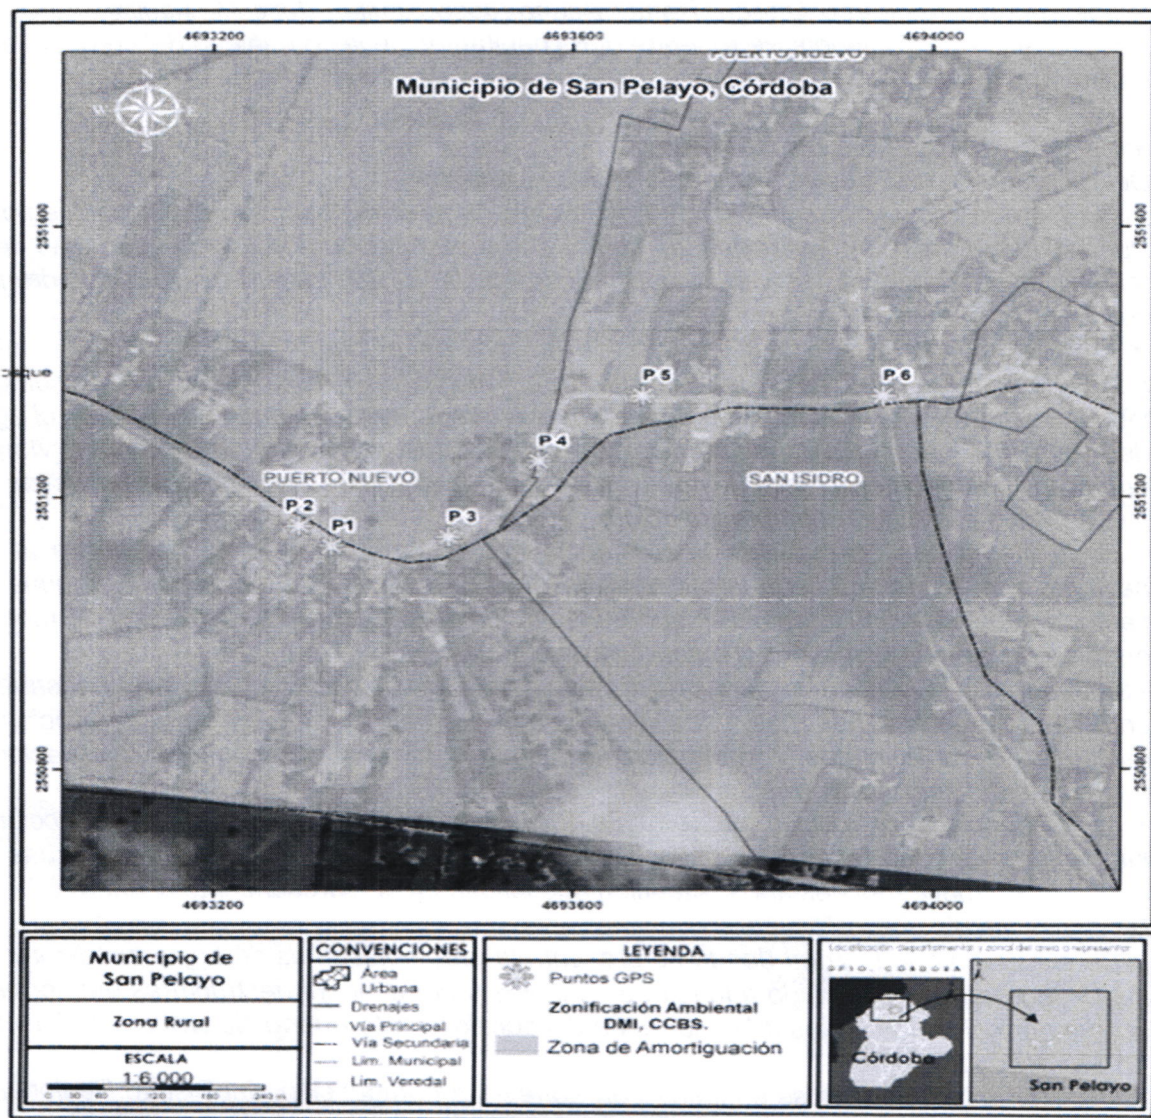
**Figura No. 3.** Mapa de Zona de Amortiguación – Zonificación Ambiental, del Distrito Regional de Manejo Integrado de Los Recursos Naturales – DRMI – del Área de Reserva Del Complejo Cenagoso del Bajo Sinú.  
**Fuente:** Equipo técnico CVS, 2023 con información del PMA del DRMI del CCBS.

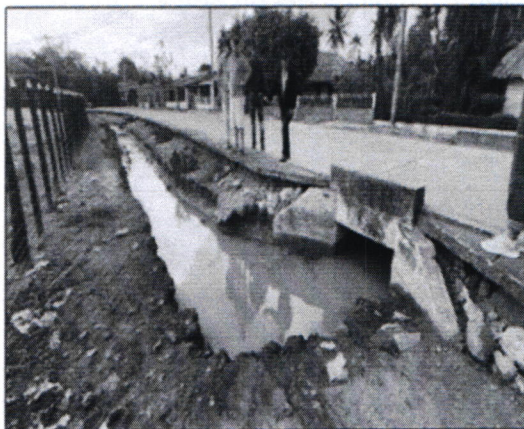
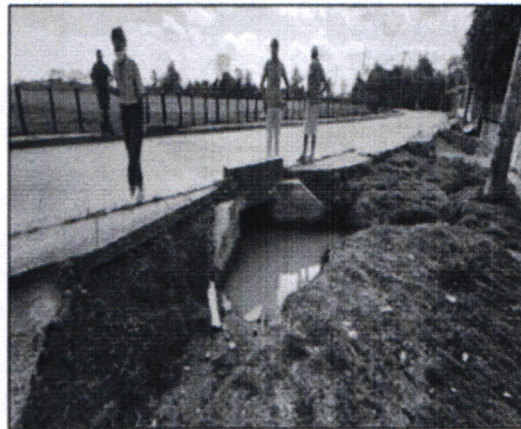
Fotos 1 y 2. Véase usillo con agua represada en canal de tierra paralelo a la vía pavimentada.

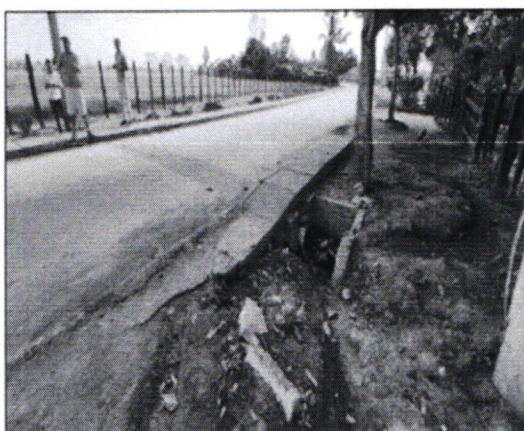
Foto 3. Inadecuada disposición de residuos sólidos que genera obstrucción o taponamiento del drenaje.

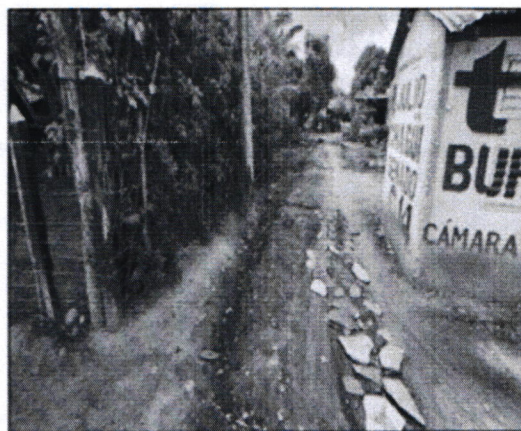
Foto 4. Calle con evidente humedad producto de las inundaciones o represamiento de aguas en la zona.

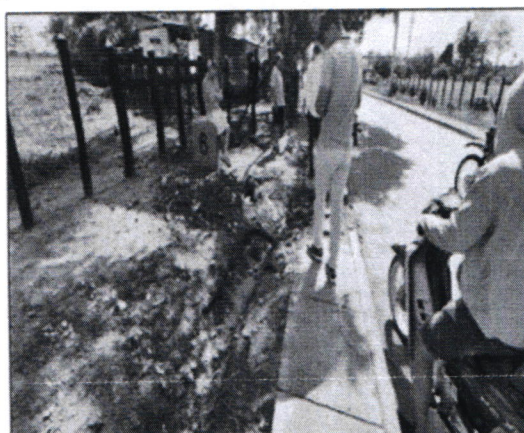
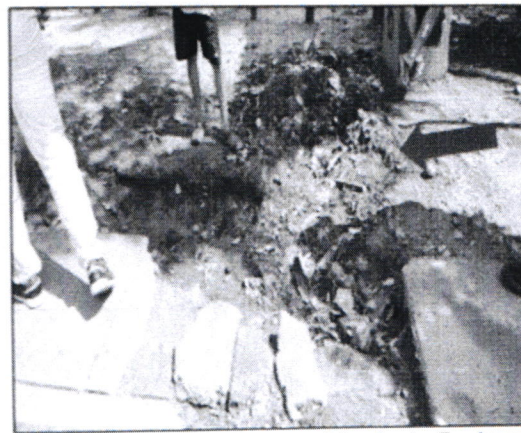
Fotos 5 y 6. Punto hasta donde llegan las aguas de escorrentías mediante el canal en tierra paralelo a la vía. En el tramo final se observa relleno y taponamiento del canal con material arenoso.

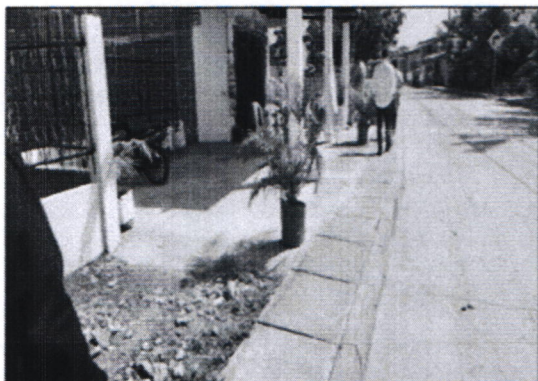
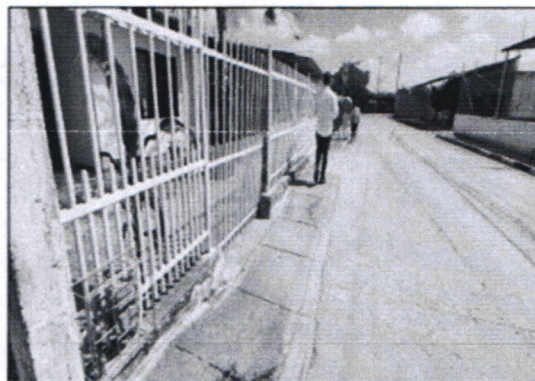
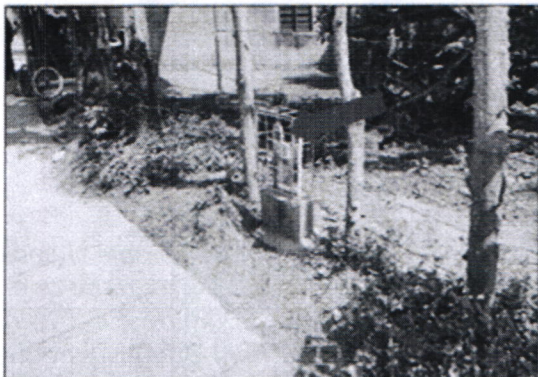
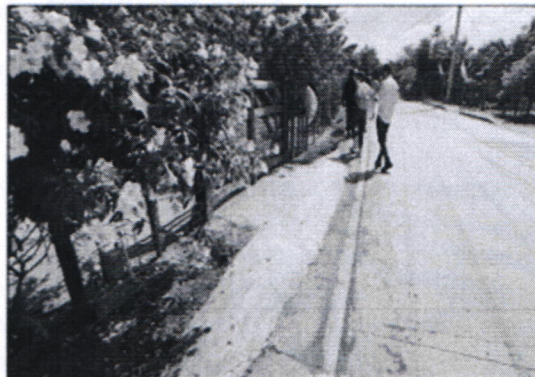
Fotos 7, 8, 9 y 10. Ocupación de la franja paralela a la vía, donde según la comunidad se ubicaba el canal en tierra que drenaba la zona en estudio. Se observa acometida del servicio de gas domiciliario.

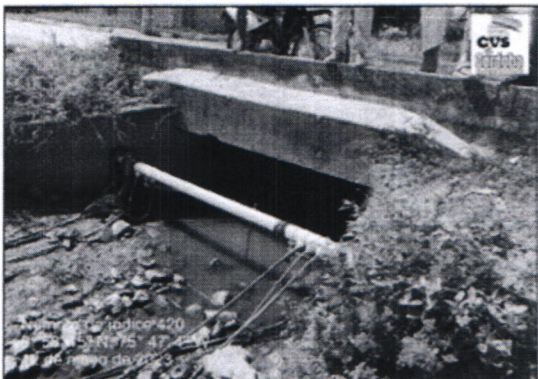
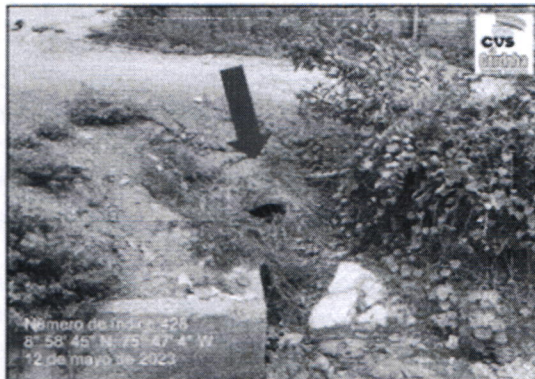
Fotos 11 y 12. Canal de drenaje en el sector San Isidro que tributa a la Ciénaga Grande de Lórica; según la comunidad, es en este canal donde presuntamente deberían reposar las aguas fluviales provenientes del corregimiento Puerto Nuevo. Se observa usillo que, según la comunidad, era el que descargaba las aguas de escorrentía que venía en el canal en tierra desde el sector de Puerto Nuevo.
