CORPORACION AUTONOMA REGIONAL DE LOS VALLES DEL SINU Y DEL SAN  
JORGE – CVS

AUTO N° N° 1 5 8 9 7

**“POR EL CUAL SE ABRE UNA INVESTIGACIÓN ADMINISTRATIVA AMBIENTAL Y SE  
HACEN UNOS REQUERIMIENTOS”**

En ejercicio de las actividades de control ambiental, profesionales de la CVS, adscritos a la Subdirección de Gestión Ambiental de la Corporación, el día 25 de mayo de 2023, realizaron visita de inspección y seguimiento al predio donde se encuentra ubicado el antiguo basurero clausurado del Municipio de Puerto Libertador, el cual se encuentra ubicado en las coordenadas 7° 53' 23, 7" latitud norte y 75° 36' 26, 1" longitud oeste, de la visita realizada se genero el informe de visita ASA No. 2023-558 de fecha 29 de mayo de 2023, en el cual se indicó:

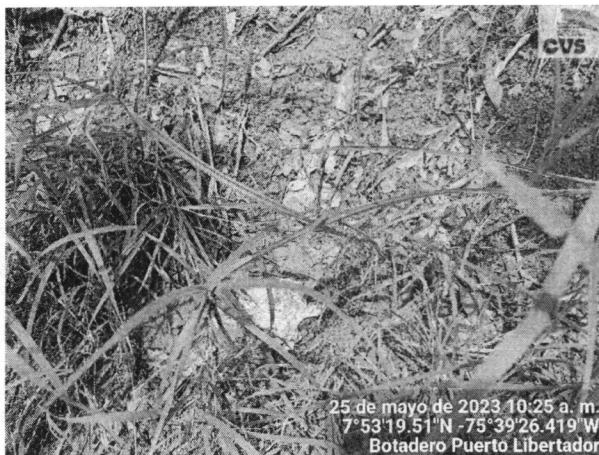
*En el predio del antiguo botadero se observó afloramiento de residuos sólidos como urbanos (domésticos): bolsas y botellas plásticas, partes de escoba, suela de zapato, tapaboca usados. También se encontró residuos especiales como Residuos de Construcción y Demolición – RCD: tubo PVC; Residuos o Desechos Peligrosos -RESPEL: blíster de medicamentos; generado presuntamente por procesos de erosión ocasionados por la escorrentía de las aguas pluviales y a la falta de las respectivas medidas técnicas de recubrimiento y empraderización que debería tener el lugar, dado que en el predio existe abundancia de plantas arvenses ("malezas"), favoreciendo la pérdida significativa de cobertura vegetal original. De igual modo, se observó residuos sólidos ocultos entre la vegetación.*

**Foto 1.** Afloramiento de residuos sólidos en el predio

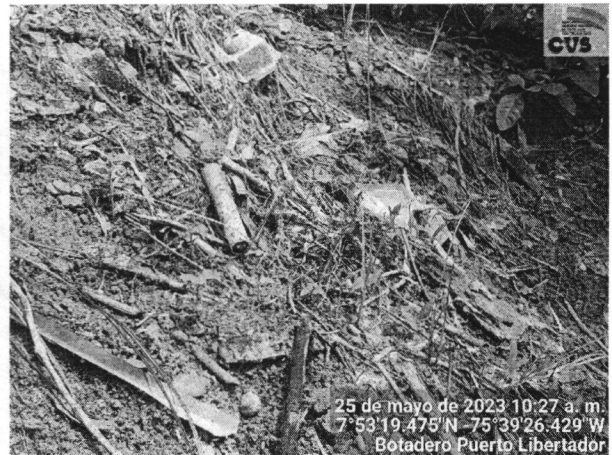
**Foto 2.** Afloramiento de residuos sólidos en el predio.

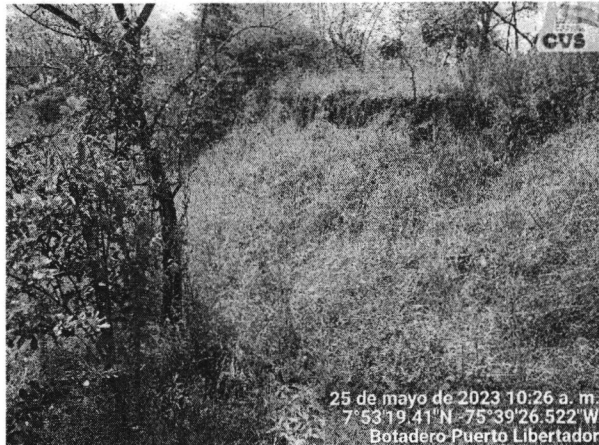
**Foto 3.** Aspecto general del predio.

*Las obras están deterioradas y en mal estado y otras no fue posible evidenciarlas por la abundante vegetación. El área del antiguo botadero se encontró totalmente cubierta por "maleza" y árboles.*

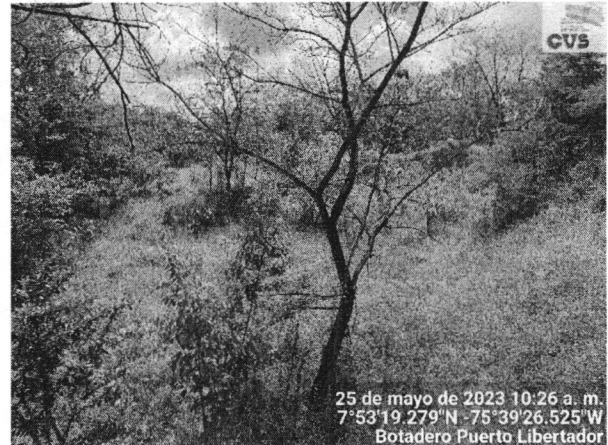
**Foto 4.** Aspecto general de predio.

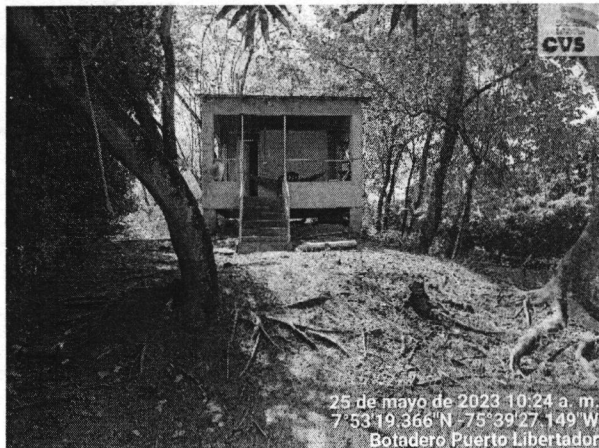
**Foto 5.** Caseta de vigilancia.

*Se observó una caseta de vigilancia en la zona de las lagunas de tratamiento y se encontró personal de vigilancia al momento de la visita. No se hallaron piezómetros ni chimeneas de desfogue, lo cual podría generar acumulación de gases dentro de la masa de residuos confinada. Se pudo constatar el afloramiento de residuos sólidos dispuestos anteriormente.*

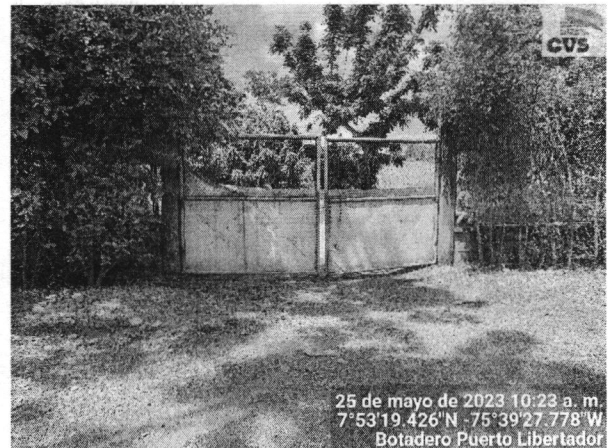
**Foto 6.** Portón de entrada al predio.

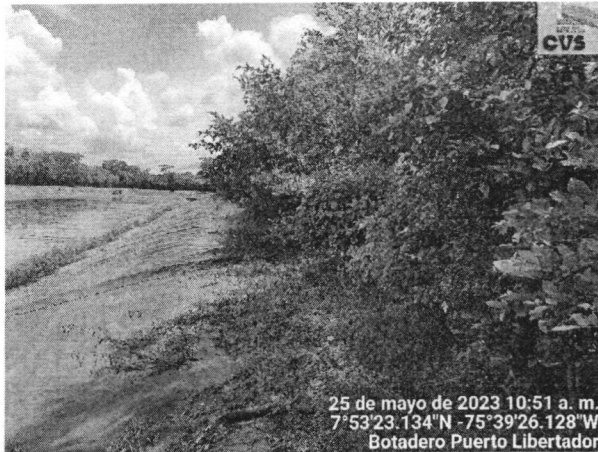
**Foto 7. Estado del cercado perimetral.**

*La cerca perimetral está en regular estado y en el límite con el sector Vila Esperanza se evidencia que la malla está cubierta por la vegetación principalmente "maleza" y en un sector esta ha sido retirada permitiendo el ingreso de personas a este.*

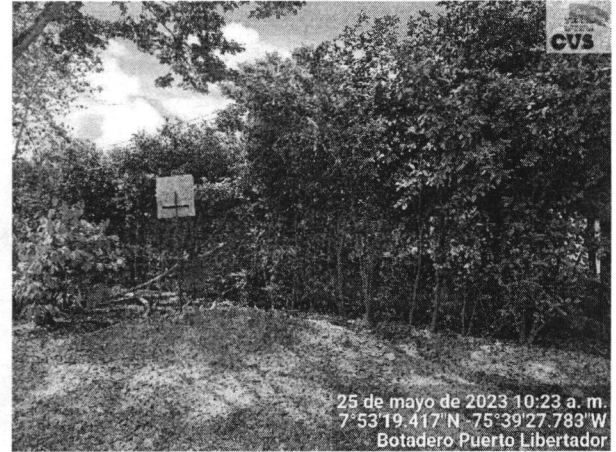
**Foto 8. Estado del cercado perimetral.**

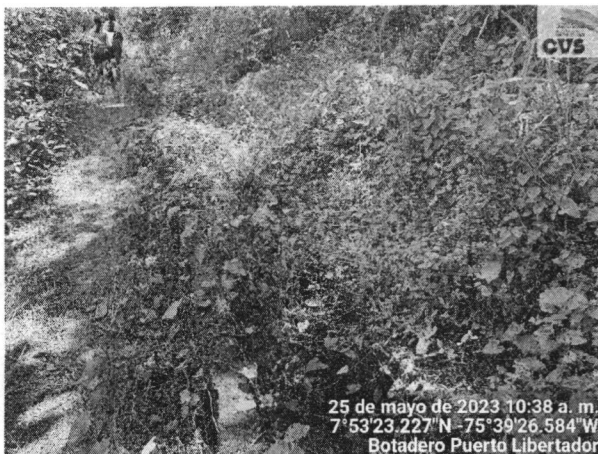
*El sitio cuenta con cercado perimetral construido en concreto y malla metálica y en el sector colindante con las lagunas de oxidación se observó barreras vivas en limoncillo, el cercado perimetral de todo el predio se encuentra en regular estado, siendo el límite con el barrio Villa Esperanza la zona más crítica, ya que se observó al menos un (1) punto donde la malla ha sido retirada, favoreciendo la entrada de personas al antiguo botadero y la inadecuada disposición de residuos sólidos en el sitio, al parecer por parte de miembros de la comunidad. La puerta de ingreso se encontró en condiciones regulares con signos de deterioro y oxidación por efectos ambientales. Al momento de la visita, se evidenció presencia de personal de vigilancia encargado de controlar el acceso al sitio y una caseta de vigilancia, regulando el ingreso de personas particulares y animales orientado al control del sistema de acceso a las lagunas de oxidación adyacentes, canales perimetrales que recojan los residuos líquidos para el control de aguas lluvias colmatación parcial de sedimentación y con vegetación, reduciendo la funcionalidad de los mismos.*

**Foto 9. Estado de canales de aguas lluvias**

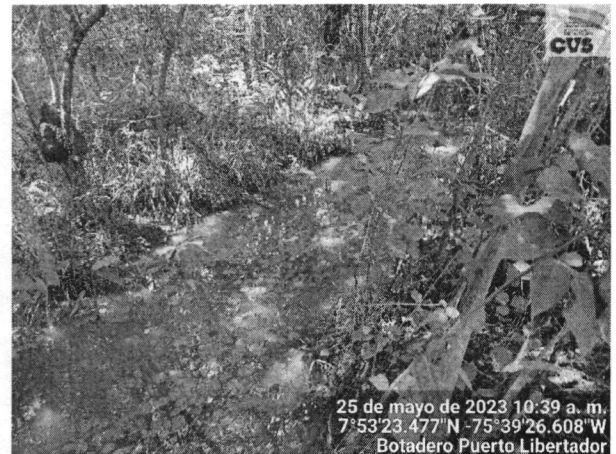
*Además, contiguo al antiguo botadero se ubica el barrio Villa Esperanza. En este sentido, es pertinente mencionar que estas viviendas están localizadas dentro del área de amortiguamiento que deben tener, según la normativa ambiental, estos sistemas de tratamiento de aguas residuales.*

**Foto 10. Presunta presencia de aguas residuales en el sitio.**

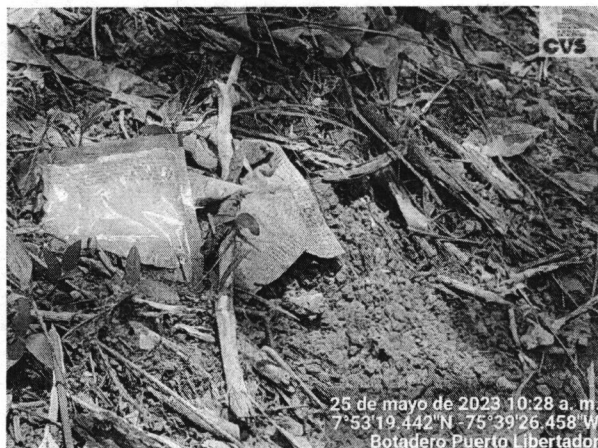
**Foto 11. Disposición de residuos en el sitio**

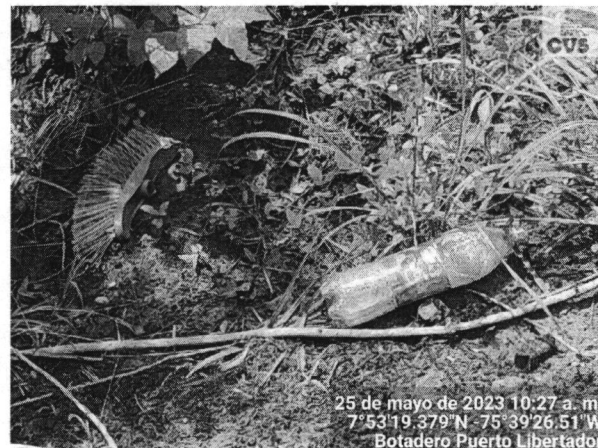
**Foto 12. Disposición de residuos en el sitio**

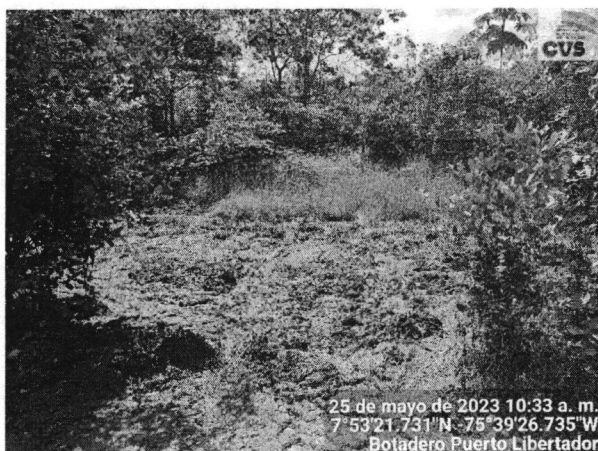
*Es importante mencionar que, al momento de realizar la inspección en el sitio, se observó la disposición inadecuada de lodos (sedimentos) sobre el área del antiguo botadero a cielo abierto, al parecer, proveniente de la laguna de oxidación que está contigua al predio, a la que se le estaba haciendo mantenimiento en el momento de la visita, así mismo, se percibieron olores ofensivos y nauseabundos, presuntamente a causa de dichos lodos.*

**Foto 13. Presencia de lodo (sedimentos) en el sitio**

*Se evidenció la inadecuada disposición de lodos (sedimentos) en el antiguo botadero, al parecer, extraído de la laguna de oxidación presente en el predio, a la cual, le estaban haciendo mantenimiento por parte de la empresa que alcantarillado o del municipio de Puerto Libertador. Por lo anterior, no se le estaría dando un manejo adecuado a los mismos. Se percibieron olores ofensivos, presuntamente, a causa de los lodos.*

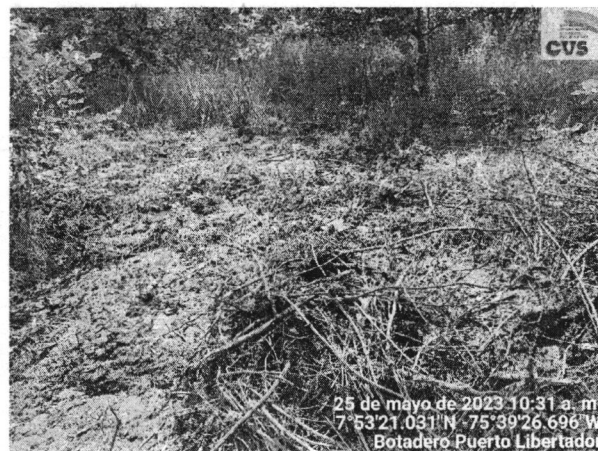
**Foto 14. Presencia de lodo (sedimentos) en el sitio**
