CORPORACIÓN AUTÓNOMA REGIONAL DE LOS VALLES DEL SINÚ Y DEL SAN  
JORGE – CVS

AUTO N. N° 15427

**“POR LA CUAL SE ABRE INVESTIGACIÓN ADMINISTRATIVA AMBIENTAL Y SE  
HACEN UNOS REQUERIMIENTOS”**

Que el día 20 de abril de 2023, se realizó visita de control y seguimiento al predio donde se encuentra ubicado el antiguo botadero clausurado del municipio de Lorica o botadero a cielo abierto, ubicado en la vereda San Miguel, localizado con coordenadas 9° 16' 9,43464" latitud norte y 75° 52' 33,6896,4" longitud oeste, por lo que se rindió informe de visita ASA N° 2023 – 364, de fecha 26 de abril de 2023, el cual manifiesta lo siguiente:

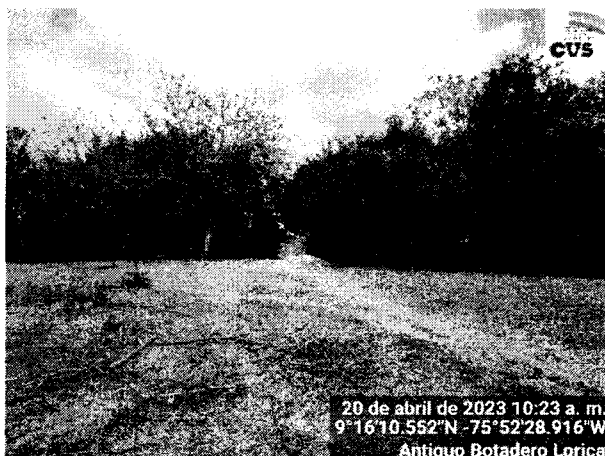
**Foto 1. Vista de la entrada al predio**

*En general, el predio no se encontró en óptimas condiciones, no se observó puerta o portón de ingreso y el cercado perimetral está en regular estado, manteniéndose solo algunos segmentos de la cerca viva de limoncillo (*Swinglea glutinosa*), sin ningún tipo de poda. Tampoco se observó personal ni caseta de vigilancia, lo cual facilita así el acceso de personas y animales al predio.*

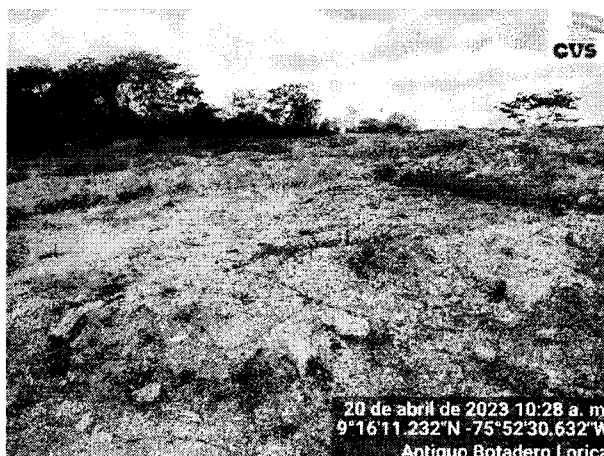
**Foto 2. Aspecto general del predio**

*Durante el recorrido se evidenció la pérdida de cobertura vegetal, debido a que la zona presenta un alto grado de erosión. El predio se encuentra dominado principalmente por "malezas" y zonas eriales ("peladeros").*

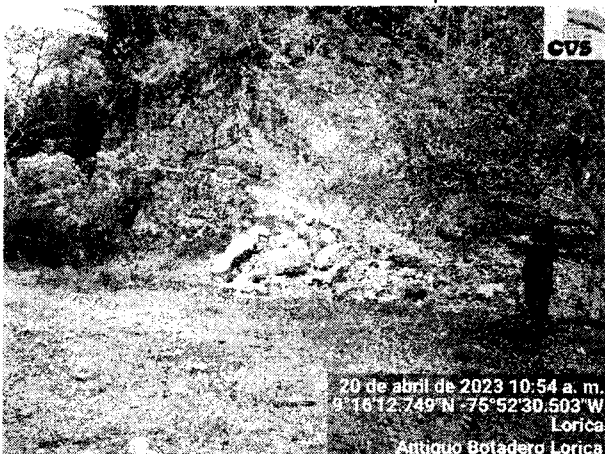
**Foto 3.** Terreno erosionado en el lugar

*Adicionalmente, debido a procesos erosivos presentados en los costados de la ladera y en los presentados en la zona de los rectángulos donde se ha perdido la geomembrana, se observó la exposición de residuos en varios puntos del antiguo botadero.*

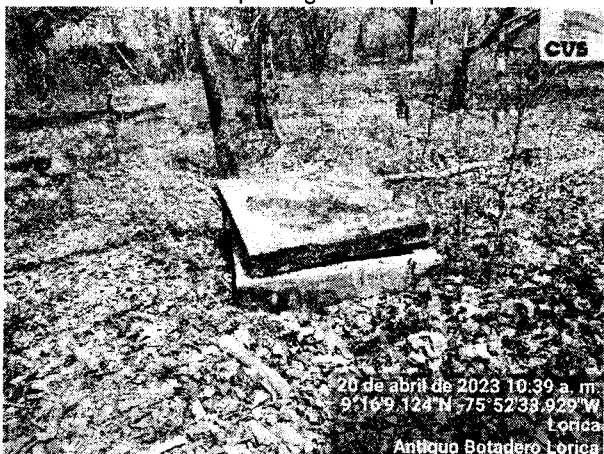
**Foto 4.** Presunta caja de registro de lixiviados

*Se evidenciaron dos (2) piezómetros presuntamente en buen estado de funcionamiento, un vestigio de una (1) chimenea de desfogue y los restos de tubo y codo de PVC, al parecer de una chimenea, canales perimetrales colmatados por vegetación y sedimentos, además, dos (2) estructuras tipo mojones, puntos de topografía, en mal estado fuera de su lugar de construcción, una placa en concreto en el terreno, donde posiblemente estuvo la caseta de vigilancia, que ya no está y varias cajas en concreto, presuntamente para registro de lixiviados. Asimismo, no se encontró piscina de lixiviados o pondaje, ni vigilante en el sitio.*

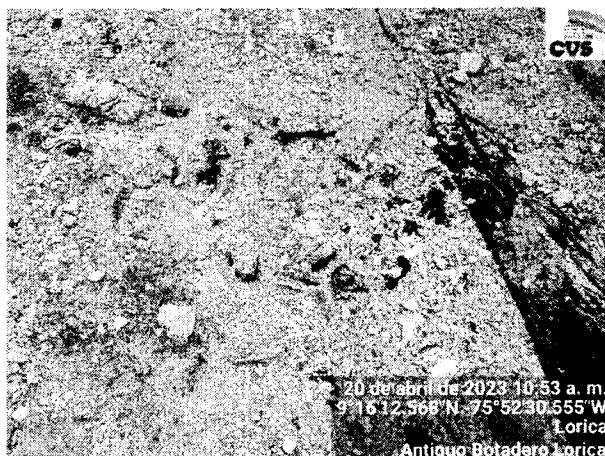
**Foto 5.** Geomembrana en mal estado

*Persiste la condición observada en visitas anteriores de suelo expuesto en algunas zonas del predio en forma de rectángulo donde se evidenció gran cantidad de residuos compactados y la geomembrana levantada o cortada en algunas partes de este. De igual modo, la geomembrana continúa en mal estado y con fragmentos desprendidos a lo largo del terreno.*

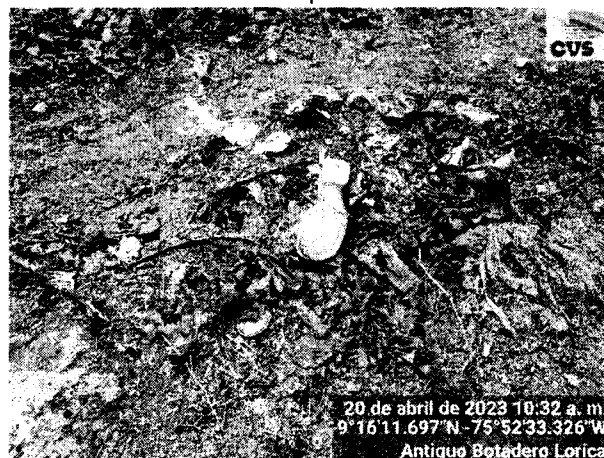
**Foto 8.** Residuos Sólidos Urbanos aflorados en el sitio

*Asimismo, se observó residuos expuestos de tipo urbanos (domésticos) como: botellas plásticas, bolsas plásticas, tubo plástico de crema dental, sandalias, partes de rastrillo y escoba, fragmentos textiles, botellas de vidrio, papel, entre otros. Igualmente se encontró residuos especiales tales como llantas usadas: bicicletas y neumáticos, todos estos con aspecto de haber sido dispuestos antiguamente. Se evidencio la presencia de excremento bovino en el sitio.*

*Como se mencionó anteriormente se encontraron residuos sólidos antiguamente dispuestos que han quedado expuestos presuntamente por procesos erosivos, los cuales se han dispersado dentro y alrededor del previo, los cuales podrían ser arrastrados por acción del viento y agua u otros factores ambientales.*

*Dentro del predio del antiguo botadero se observó el afloramiento de residuos sólidos, principalmente de tipo urbano (doméstico) y especiales como son llantas usadas. Todos estos fueron dispuestos antiguamente.*

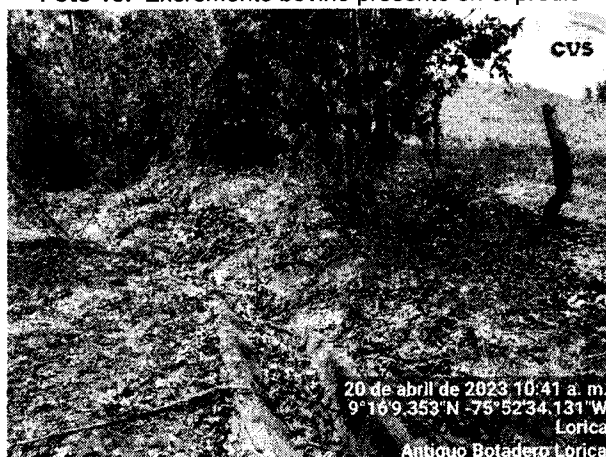
Foto 15. Canal perimetral colmatado por vegetación y sedimentos

*De la visita realizada el día 20 de abril de 2022, se concluye que las obras no están en óptimas condiciones, no existe un portón de entrada, ni caseta (solo una placa de concreto donde posiblemente estuvo esta), ni personal de vigilancia, que garantice el control de acceso al sitio y el cercado está en estado regular; la capa de cobertura que contaba con cobertura vegetal se encuentra en mal estado debido a que la zona presenta un alto grado de erosión. Los canales perimetrales están socavados y obstruidos por sedimentos y vegetación atenuando su funcionalidad.*

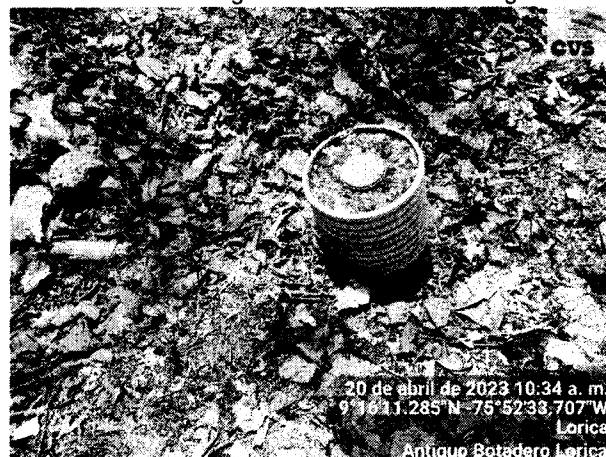
Foto 16. Mojón deteriorado

*Que, varias de las estructuras instaladas están en mal estado, posiblemente debido al descuido en qué se encuentran estas obras, es importante indicar que se encontró vestigios de una chimenea de desfogue. Asimismo, no existe adecuada cobertura de empradización que ayude al control de la erosión, estando dominado el predio por “malezas” y coberturas eriales (erosionadas). Se evidenció excremento de animales bovinos esto indicando que al parecer hacen presencia en el lugar.*
