**CORPORACION AUTONOMA REGIONAL DE LOS VALLES DEL SINU Y DEL SAN JORGE – CVS**

**AUTO N° N° 15557**

**“POR EL CUAL SE ABRE UNA INVESTIGACIÓN ADMINISTRATIVA AMBIENTAL Y SE HACEN UNOS REQUERIMIENTOS”**

De la visita realizada se generó el Informe de Visita ASA N° 2023-291 de fecha 12 de abril de 2023, en el cual se indicó:

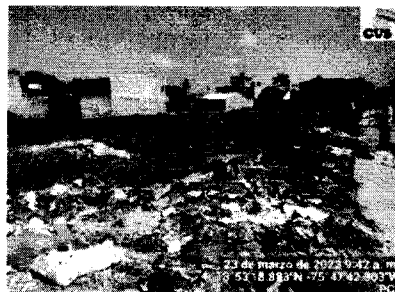
“COLOMBIA RENACIENTE”, que al parecer lleva varios años en el lugar y reemplazó uno anterior sobre prohibición de arrojar basura en el lugar. En el sitio se sigue evidenciando la inadecuada disposición de residuos sólidos de tipo urbano (doméstico) como: plástico, bolsas plásticas, poliestireno expandido (“icopor”), cartón, botellas de vidrio, botellas y bolsas plásticas, zapatos, vidrio, caja de tetra pak, bolsas llenas con basura, plástico de tapete de piso, fragmentos de tela. También se encontró residuos de tipo especiales como orgánicos: restos de poda, resto de palma amarga, tronco de árbol; Residuos de Construcción y Demolición - RCD: restos de concreto de paredes o pisos, restos de baldosas, restos de cielo raso, sacos llenos de escombros y bolsa de cemento; Residuos de Aparatos Eléctricos y Electrónicos – RAEE: partes de un televisor. Es importante resaltar la presencia de caparazón de hicoteta (*Trachemys callirostris*), así como la incineración de residuos en el lugar. El lugar en cuestión, al parecer, corresponde a uno o más predios privados, sin ningún tipo de encerramiento perimetral. Igualmente, durante la visita se evidenció la presencia de personas haciendo limpieza de los residuos sólidos presentes en una parte del sitio, los cuales, presuntamente, estarían siendo dispuestos a un costado de este, en el mismo punto crítico.

Foto 1. Aspecto general del sitio.

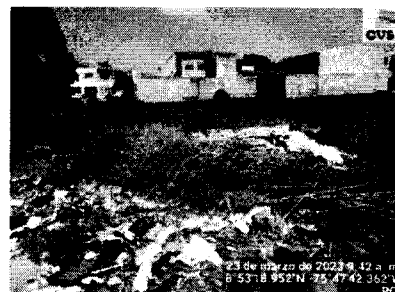
Foto 2. Aspecto general del sitio.

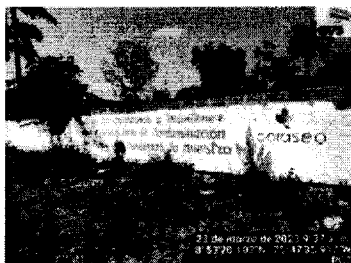
*Punto crítico N° 2: Se encuentra localizado en inmediaciones del barrio Venus del municipio de Cereté, en cercanía con el puente peatonal, donde está el parque, cerca del establecimiento denominado Cereté Town, coordenadas 08° 53' 20,0" de latitud Norte y 75° 47' 35,9" de longitud Oeste. Al momento de realizar la visita de inspección, se pudo evidenciar que en comparación con la visita realizada en el semestre anterior se encontró un incremento de los residuos sólidos dispuestos en el sitio. Se logró presenciar residuos sólidos de tipo urbanos (domésticos) como: tenedor desechable, botella plástica, bolsas de mecatos, poliestireno expandido ("icopor"), botella de vidrio, bolsa llena de basura. Asimismo, se evidenció gran cantidad de Residuos de Construcción y Demolición como: restos de concreto de pisos, restos de cielo raso, restos de baldosas y tejas de fibrocemento ("Eternit"). En el lugar se evidenció un aviso: "Gracias por ayudarnos a mantener este espacio libre de contaminación en Coraseo cuidamos lo nuestro – Ley 1801 art. 111 no arroje basura evite comparendo" haciendo un llamado al cuidado ambiental con el nombre de la empresa CORASEO S.A. E.S.P.*

Foto 7. Aspecto general del sitio

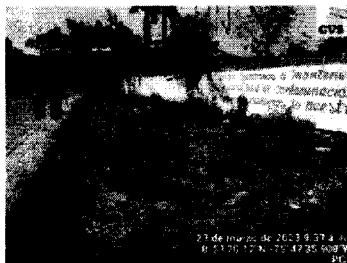
Foto 8. Aspecto general del sitio

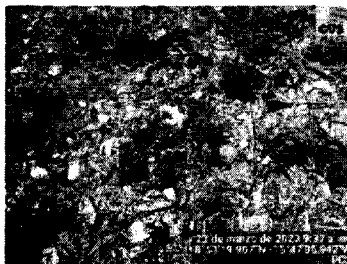
Foto 10. Residuos sólidos presentes en el sitio

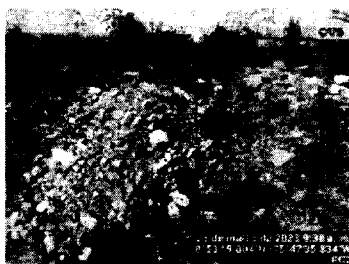
Foto 11. Residuos sólidos presentes en el sitio.

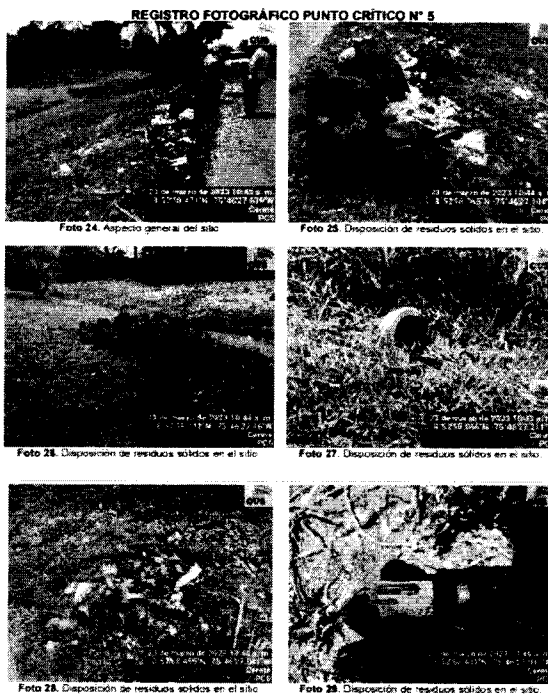
**Punto crítico N° 5:** Se encuentra ubicado en inmediaciones de la margen derecha de la vía que de Cereté conduce hacia el municipio de Ciénaga de Oro, en inmediaciones de la entrada al corregimiento de Martínez de Cereté, coordenadas 08° 52' 57,8" de latitud Norte y 75° 46' 27,5" de longitud Oeste. Al momento de realizar la visita se observa la inadecuada disposición de residuos sólidos urbanos (domésticos) como: restos de vidrios, sacos, bolsas llenas de basura, bolsas plásticas, poliestireno expandido ("icopor"), botellas de vidrios, tapaboca, entre otros. También se encontró residuos especiales como: Residuos de Construcción y Demolición - RCD: restos de inodoro, restos concreto; Residuos de Aparato Eléctricos y Electrónicos - RAEE como: restos de televisor y de sanduchera; Residuos Orgánicos: restos de poda, cascara de coco y yuca; y Residuos o

Desechos Peligrosos -RESPEL: frasco de inyección de Penicilina y blíster de medicamentos.

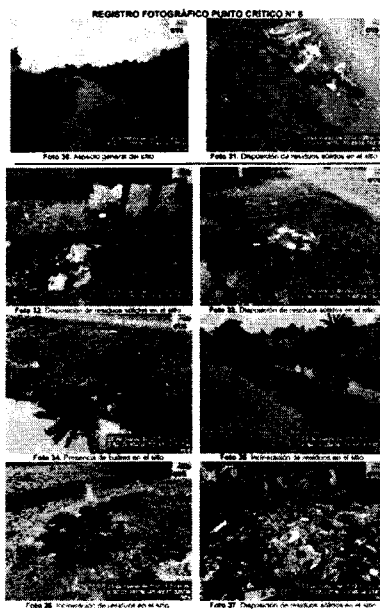
*Punto crítico N° 6: Se encuentra localizado en inmediaciones de un canal de INAT y del cementerio corregimiento de Mateo Gómez, coordenadas 08° 47' 51,7" de latitud Norte y 75° 49' 37,5" de longitud Oeste.*

*Al momento de realizar la visita de inspección, se evidenció inadecuada disposición de residuos sólidos a lo largo de este punto en ambos costados de la vía, los cuales incluso han quedado retenidos en la estructura de un canal (box culvert) que pasa por el sitio. Además, se pudo presenciar incineración de residuos y del terreno. En el lugar se observó gran cantidad de residuos urbanos (domésticos) como: poliestireno expandido ("icopor"), bolsas llenas con basuras, tapabocas, bolsas y botellas plásticas, botellas de vidrios, fragmentos de tela, sandalia (chancletas).*

*También residuos especiales como de tipo orgánico: restos de mata de plátano y restos de poda. Es importante resaltar que se evidencia residuos semienterrados en el lugar, presencia de residuos dentro del canal obstruyendo parcialmente el box culvert que pasa por debajo de la vía. Igualmente, se percibió la generación de olores ofensivos y nauseabundos propios del manejo inadecuado de estos residuos y se observaron perros en el sitio.*

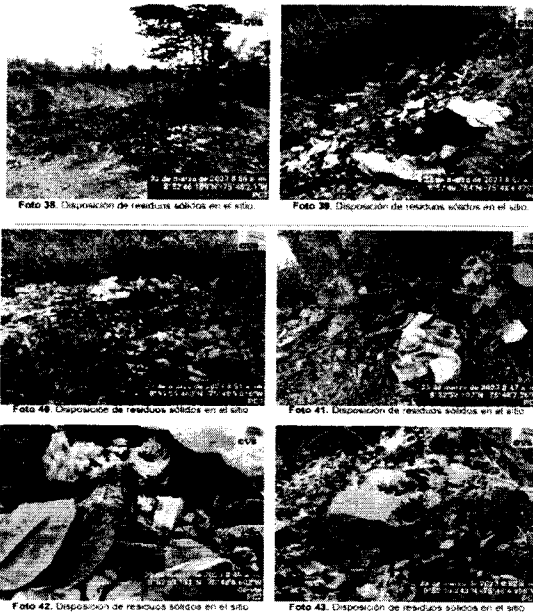
REGISTRO FOTOGRAFICO PUNTO CRÍTICO N° 7

*Punto crítico N° 7: Villa Celina Sector 1. Los puntos críticos se ubican en sobre la margen derecha de la vía destapada que conduce de la doble calzada (Vía Cereté-Montería - Diagonal 7) a la planta de la empresa PROLECHE PARMALAT en el municipio de Cereté. Los principales se localizan en las coordenadas geográficas N 08° 52' 51,3" y WO 75° 48' 06,2"; N 08° 52' 48,1" y WO 75° 48' 02,0"; N 08° 52' 47,2" y WO 75° 48' 00,7", entre otros, sobre esta misma vía.*

*Al realiza la inspección en este punto crítico, se pudo evidenciar una inadecuada disposición de los residuos sólidos, siendo estos en su mayoría de tipo urbano (domésticos) tales como: bolsas llenas con basuras, poliestireno expandido ("icopor"), bolsas y botellas plásticas, sacos, pañales usados, cuaderno, vasos desechables, bolsa de alimento de gatos, restos de tela, almohada, cojín, entre otros. También se encontraron residuos especiales tales como orgánicos: restos de poda y tusa de mazorca; Residuos de Construcción y Demolición -RCD como restos de pared o piso, bolsas de cemento, restos de concreto y tejas de fibrocemento ("Eternit"). Igualmente se observaron residuos que han sido depositados antiguamente, ya que están semienterrados y cubiertos de sedimentos. Estos, presuntamente fueron dispuestos en este lugar por miembros de la misma comunidad o localidades cercanas. Igualmente, se percibió la generación de olores ofensivos y nauseabundos propios del manejo inadecuado de estos residuos.*

*La situación se hace más crítica, teniendo en cuenta que los puntos se ubican entre la vía destapada que conduce de la doble calzada (Vía Cereté-Montería - Diagonal 7) a la planta*

de la empresa PROLECHE PARMALAT y un canal, al parecer pluvial, por lo que los residuos podrían llegar a cuerpos de agua afectando este recurso natural, además del suelo y posiblemente perjudicar también a otras comunidades.

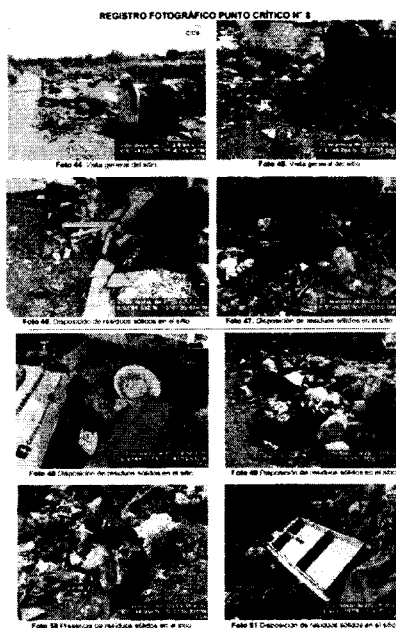
Punto crítico N° 8: Villa Celina Sector 2. Para este caso, el punto crítico se encuentra cerca de los puntos anteriores (Sector 1), en este caso en la vía que comunica los sectores Villa Celina, Leticia y Santa Teresa, también en el municipio de Cereté. Estos se ubican a lado y lado de dicha vía, siendo uno de los principales el que se encuentra en las coordenadas geográficas: N 08° 52' 49,3" y WO 75° 47' 54,8".

En el punto crítico, se observó la inadecuada disposición de los residuos sólidos en el sitio, siendo en su mayoría de tipo urbano (domésticos), tales como: poliestireno expandido ("icopor"), restos de zapatos, plástico, bolsas plásticas, cartón, botellas plásticas, sacos y bolsas llenas con basura, restos de tela, entre otros. También se evidenció residuos de tipos especiales tales como Residuos de Construcción y Demolición - RCD como: bolsas de cementos, restos de concreto de pisos o paredes, partes de mueble de madera, tejas de fibrocemento ("Eternit"); Residuos de Aparatos Eléctricos y Electrónicos – RAEE: partes de televisor, guarda barro de moto, puerta de nevera, y residuos orgánicos: tronco de árbol, resto de palma amarga y restos de poda. Probablemente todos estos residuos fueron depositados en el lugar por miembros de las comunidades cercanas.

Según se pudo observar, en este sector hay dos contenedores para el manejo de los residuos, sin embargo, no es usado correctamente por las personas y la cantidad de

*residuos sobrepasaría su capacidad. Así mismo, en este sector se percibió la generación de olores ofensivos, presencia de animales (perros, aves carroñeras y moscas) en los residuos e incineración de basura.*
