**CORPORACIÓN AUTÓNOMA REGIONAL DE LOS VALLES DEL SINÚ Y DEL SAN JORGE – CVS**

**AUTO No. 15129**

**“POR EL CUAL SE ABRE UNA INVESTIGACIÓN ADMINISTRATIVA AMBIENTAL Y SE HACEN UNOS REQUERIMIENTOS”**

**INFORME DE VISITA ASA No. 2022 - 967**

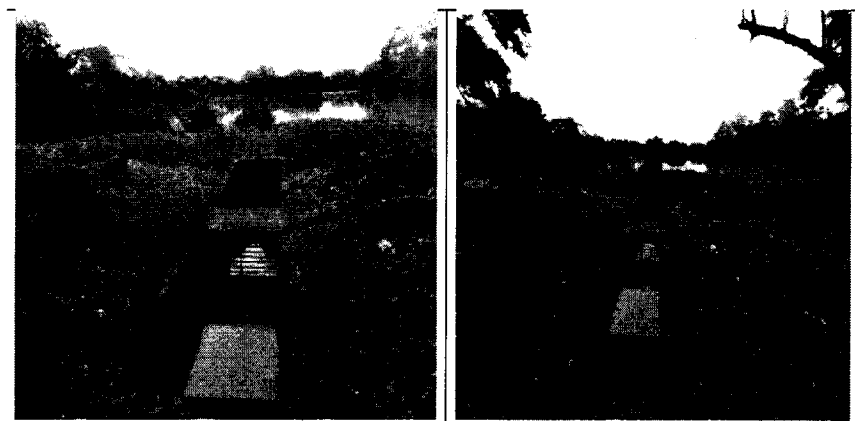
**Estructura de entrada**

*La estructura de entrada posee una rejilla para el control de sólidos y un vertedero utilizado como instrumento de medición de caudal, la cual presenta deterioro.*

*Se observó la estructura de lechos de secado para los lodos generados en las labores de mantenimiento, donde se observa gran acumulación de residuos sin darle disposición; además de material vegetal.*

- *Se evidenció que el sistema cuenta con una estructura de entrada, la cual posee una rejilla para el control de sólidos y un vertedero utilizado como instrumento de medición de caudal, donde no se hace el manejo adecuado a los residuos extraídos en las labores de mantenimiento, dado que los lechos de secado estas llenos y presentan maleza y hay residuos dispuestos directamente en el suelo, incumpliendo lo establecido en el RAS 2017.*

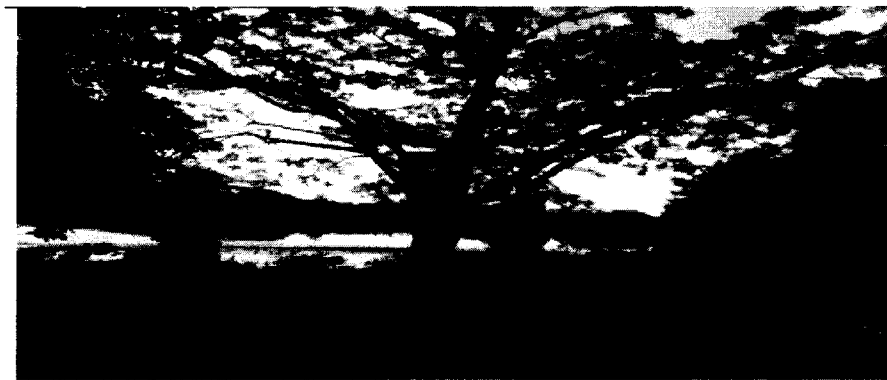
*Cuenta con un tren de 3 lagunas, las cuales realizan su descarga sobre el Arroyo Cardales. Al momento de la visita fue posible verificar que los taludes se encuentran enmontados, hay especies*

*de árboles de gran tamaño que llegan al espejo de agua. En las orillas de las lagunas hay gran cantidad de vegetación y se observó nata sobrenadante.*

- *Los taludes se encuentran enmontados, hay especies de árboles de gran tamaño que llegan al espejo de agua. En las orillas de las lagunas hay gran cantidad de vegetación y se observó nata sobrenadante. - Las aguas provenientes de las lagunas llegan a un canal, para posteriormente llegar a una canaleta Parshall que vierte al Arroyo Cardales, donde el agua tiene una coloración verde, no se percibieron olores nauseabundos y a pesar de la caída libre del agua, no se generan espumas.*

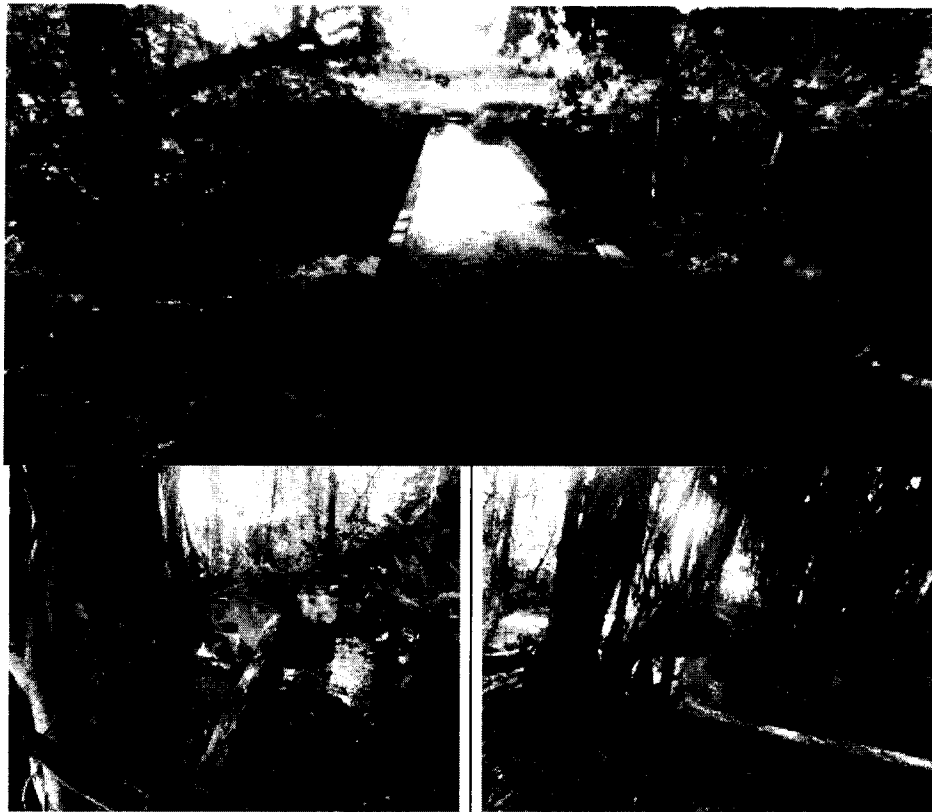
*Las aguas provenientes de las lagunas llegan a un canal, el cual, se encuentra enmontado, posteriormente llega a una canaleta parshall que vierte al Arroyo Cardales, donde el agua tiene una coloración verde, se percibieron olores nauseabundos y a pesar de la caída libre del agua, no se generan espumas. Se observó que la estructura de vertimiento se encuentra agrietada y se filtran aguas residuales.*

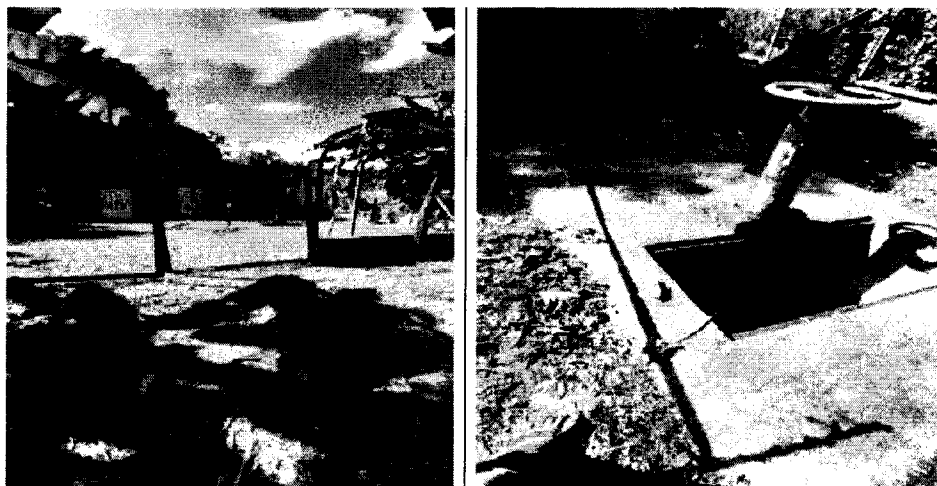
*Se realizo visita en la estación de bombeo ubicado en el barrio Nueva Esperanza en las coordenadas N 9°22'13.7568" W 75°46'07.7808", en el momento de la visita estaba funcionando y en malas condiciones estructurales. Se pudo verificar que actualmente no esta realizando un vertimiento en un canal de aguas lluvias que conecta con caño lobo, para posteriormente llegar al mar; en el sitio no se percibieron malos olores.*

- *La estación de bombeo ubicado en el barrio Nueva Esperanza y Paraíso, se encuentran en funcionamiento, pero en malas condiciones estructurales.*
- *La estación Minuto de Dios presuntamente se encuentra en funcionamiento.*

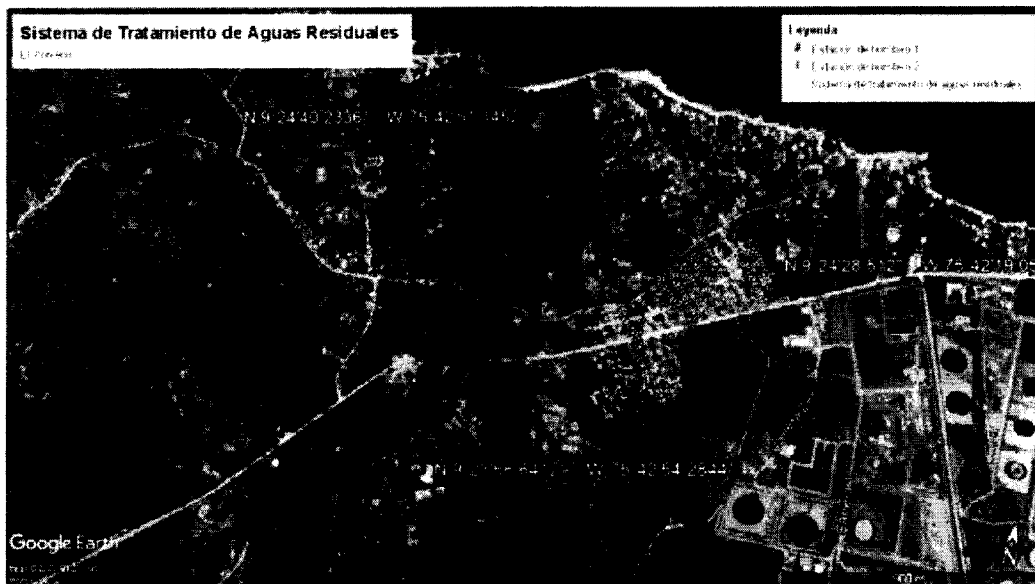
**Imagen 2. Sistema de tratamiento de aguas residuales**

*En el recorrido también se visitó el sistema de tratamiento en el corregimiento El Porvenir (Mandalay), el cual no se encuentra en operación según lo informado por la comunidad aledaña.*

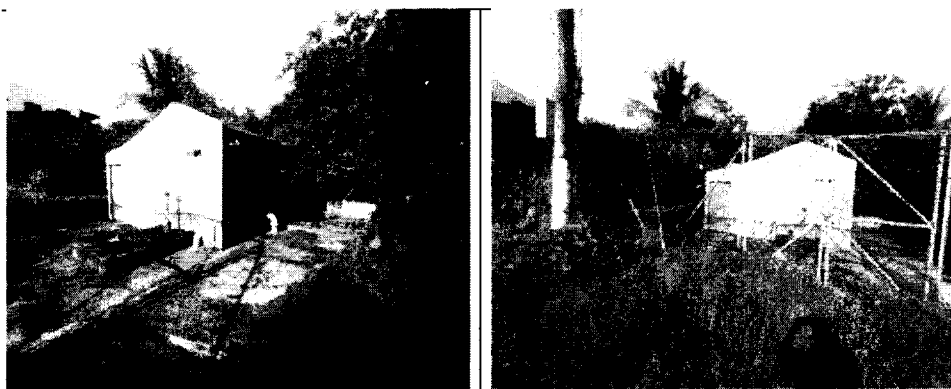
Estación de bombeo 1

*La red de alcantarillado en el corregimiento “El Porvenir” cuenta con dos estaciones de bombeo las cuales se visitaron. En Ambas estaciones no se pudo verificar si se encontraban en funcionamiento. Ya que estas estaban cerradas.*

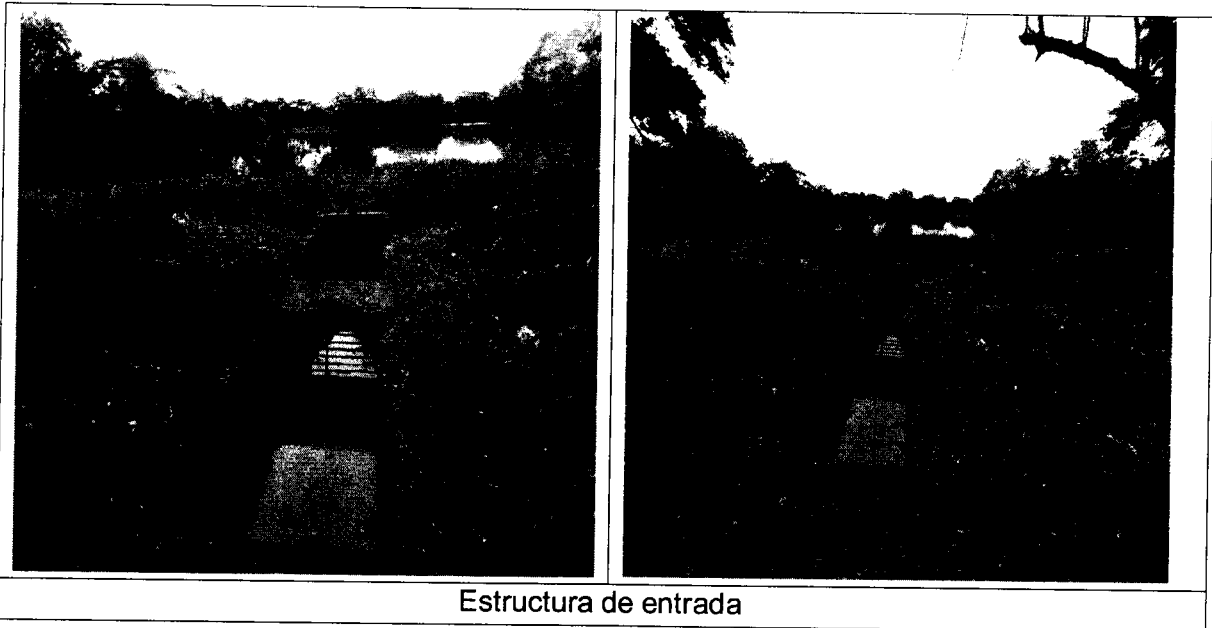
La estructura de entrada, posee una rejilla para el control de sólidos y un vertedero utilizado como instrumento de medición de caudal, la cual presenta deterioro.

Se observó la estructura de lechos de secado para los lodos generados en las labores de mantenimiento, donde se observa gran acumulación de residuos sin darle disposición; además de material vegetal.

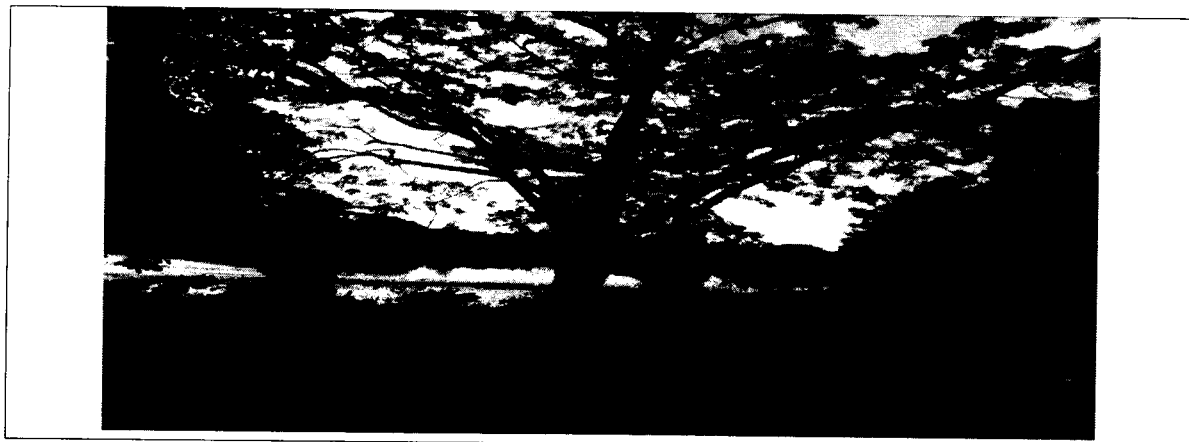
Cuenta con un tren de 3 lagunas, las cuales realizan su descarga sobre el Arroyo Cardales. Al momento de la visita fue posible verificar que los taludes se encuentran enmontados, hay especies de árboles de gran tamaño que llegan al espejo de agua. En las orillas de las lagunas hay gran cantidad de vegetación y se observó nata sobrenadante.

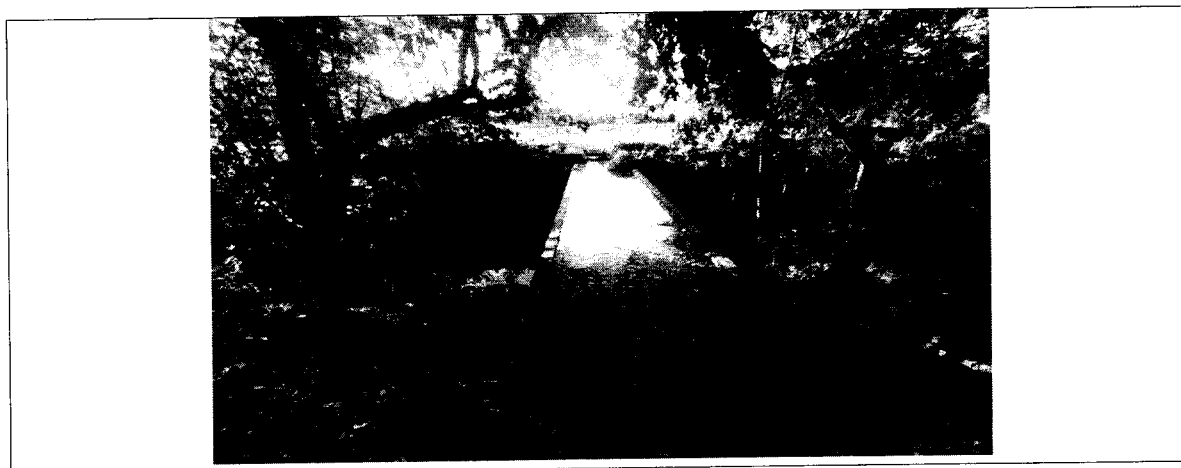
Las aguas provenientes de las lagunas llegan a un canal, el cual, se encuentra enmontado, posteriormente llega a una canaleta parshall que vierte al Arroyo Cardales, donde el agua tiene una coloración verde, se percibieron olores nauseabundos y a pesar de la caída libre del agua, no se generan espumas. Se observó que la estructura de vertimiento se encuentra agrietada y se filtran aguas residuales.

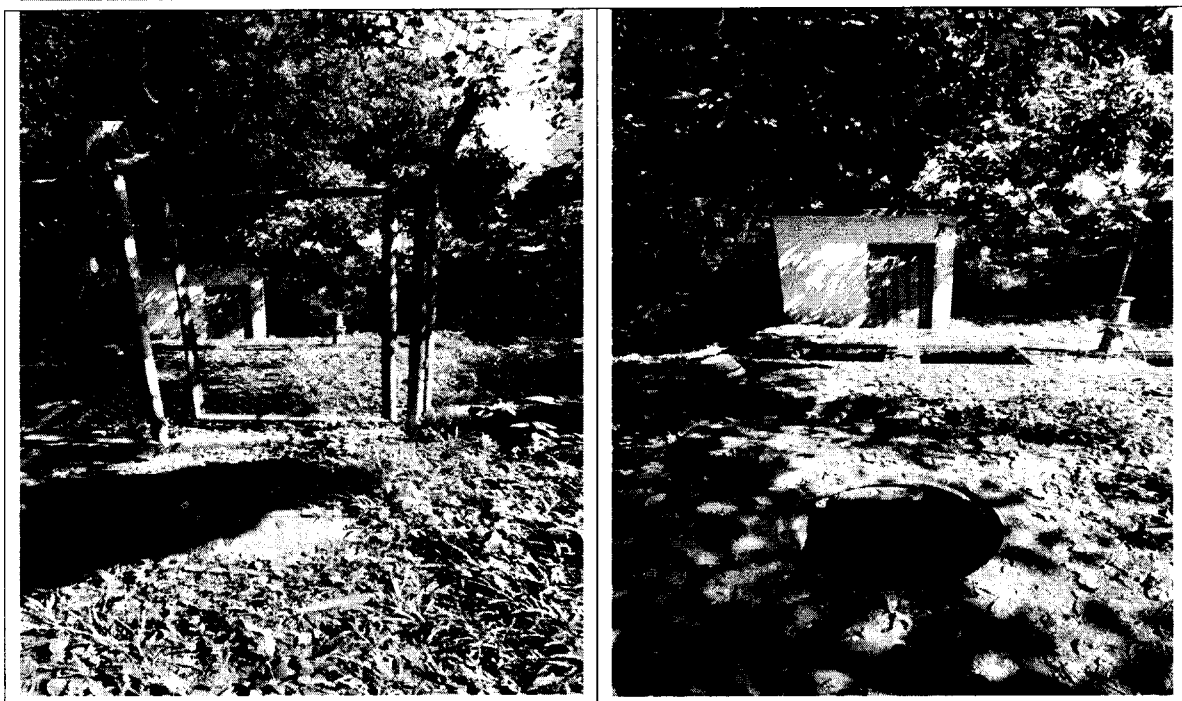
Se realizó visita en la estación de bombeo ubicada en el barrio El Paraíso, en el momento de la visita estaba funcionando esta conduce las aguas residuales a la estación de bombeo nueva esperanza, se observaron las estructuras en malas condiciones.

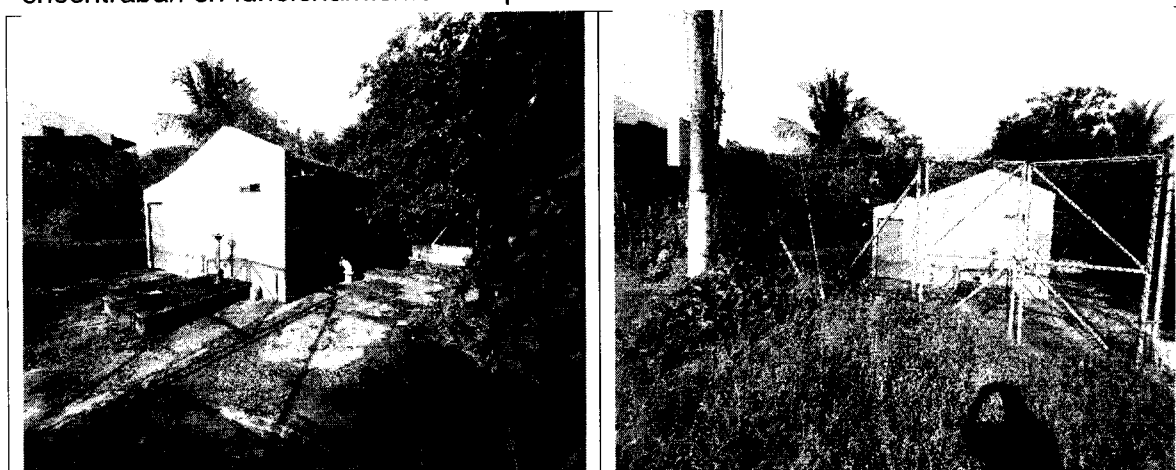
**Estación de bombeo 1**

La red de alcantarillado en el corregimiento "El Porvenir" cuenta con dos estaciones de bombeo las cuales se visitaron. En Ambas estaciones no se pudo verificar si se encontraban en funcionamiento. Ya que estas estaban cerradas.

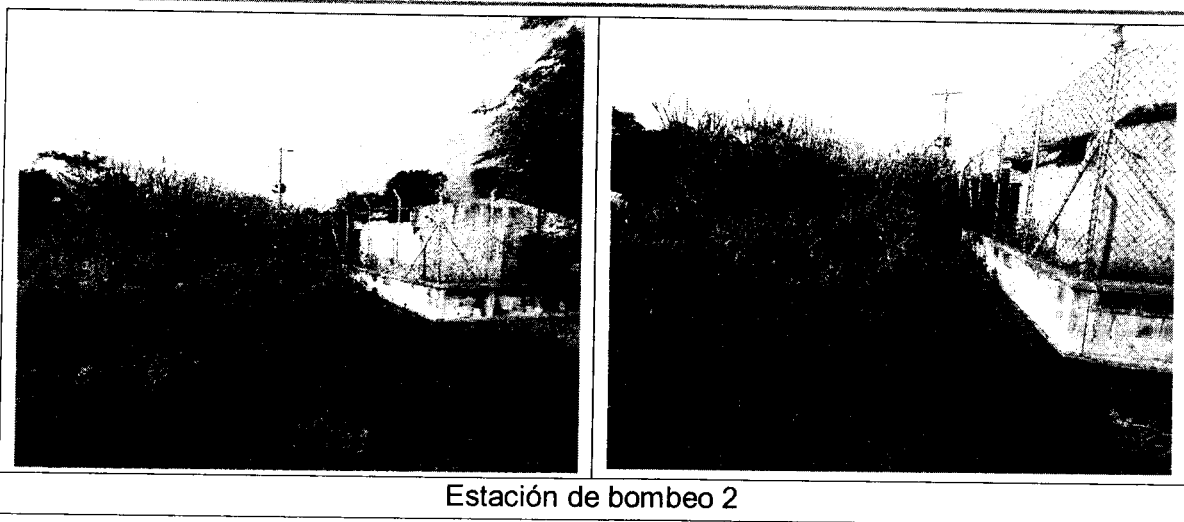
Estación de bombeo 2

En el caso de la estación 2, no se pudo acceder al interior debido a que existe un rebosamiento en un manhol que está cerca de la entrada.

- La estación de Bombeo No. 2 está realizando vertimiento directo al suelo que llega a un arroyo aledaño.
