**CORPORACION AUTONOMA REGIONAL DE LOS VALLES DEL SINU Y DEL SAN JORGE –  
CVS**

**AUTO N° 15034**

**“POR EL CUAL SE ABRE UNA INVESTIGACIÓN ADMINISTRATIVA AMBIENTAL Y SE  
HACEN UNOS REQUERIMIENTOS”**

De la visita realizada se generó el Informe de Visita ASA N° 2023-196 del 28 de febrero de 2023, en el cual se indicó:

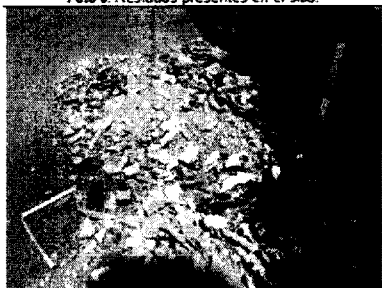
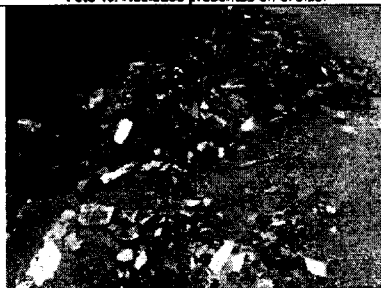
REGISTRO FOTOGRÁFICO PUNTO N°2

Foto 8. Residuos presentes en el sitio

Foto 9. Residuos presentes en el sitio

Foto 10. Residuos presentes en el sitio

Foto 11. Residuos presentes en el sitio

En el punto crítico N° 2, se pudo evidenciar que se sigue presentando inadecuada disposición de residuos sólidos, en la parte inferior del puente Caño de Aguas Prietas, los cuales podrían generar contaminación en el ambiente en sus componentes aire, suelo y agua. Al momento de la visita se observaron residuos urbanos (domésticos) y especiales como son bolsas plásticas, pitillos, vasos desechables, cartón, botellas de vidrio, desechables de alimentos, cubiertos desechables, periódicos, gran cantidad de llantas usadas, Residuos de Construcción y Demolición -RCD (tejas de fibrocemento, bolsas de cemento), de entre otros. Es importante resaltar que hay presencia de olores ofensivos y nauseabundos, lo cual, por lo menos en parte, puede ser causado porque el lugar es usado por algunas personas para hacer sus necesidades, como se pudo evidenciar al momento de la visita, donde se observó a un sujeto orinando en el lugar.

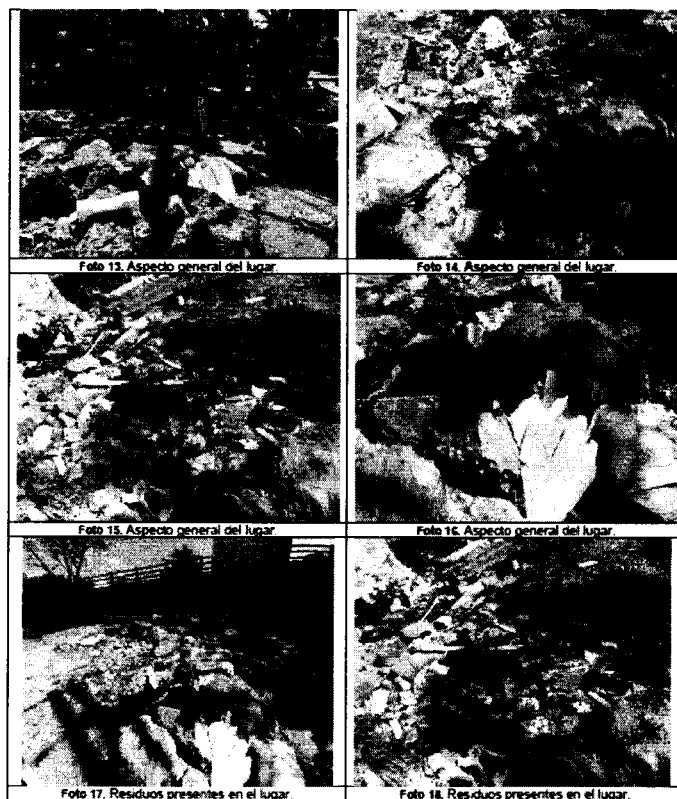
REGISTRO FOTOGRÁFICO PUNTO N° 3

En el punto crítico N° 3, se evidenció inadecuada disposición de residuos sólidos y olores nauseabundos y ofensivos, lo que origina un foco de contaminación afectando el aire y suelo, así como también contribuye en la generación de vectores. Además, ocasiona que animales se acerquen para buscar comida en el lugar. Se pudo observar residuos como bolsas plásticas y costales llenos de “basura”, gran cantidad de Residuos de Construcción y Demolición -RCD (principalmente fragmentos de concreto de paredes, pisos o vías), cartón, botellas plásticas, entre otros.

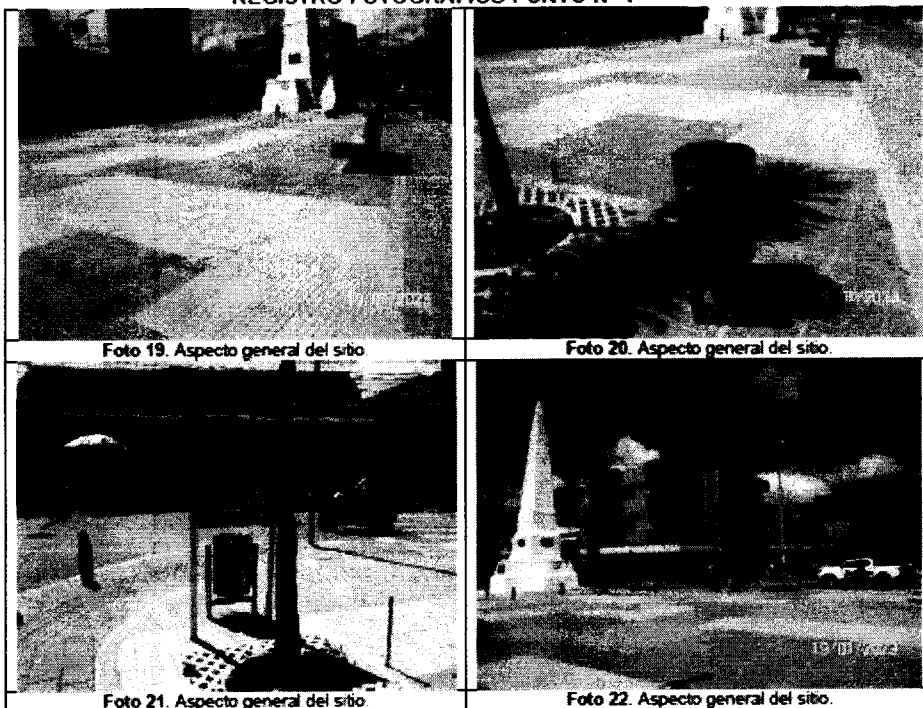
REGISTRO FOTOGRÁFICO PUNTO N° 4

En el punto crítico N° 4, se pudo observar que no se ha seguido presentando disposición de residuos sólidos, posiblemente por la remodelación del parque donde se encuentra el monumento.

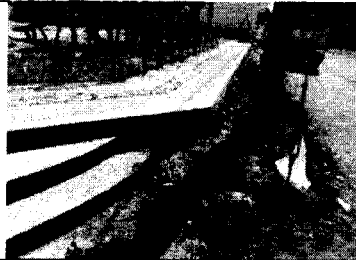
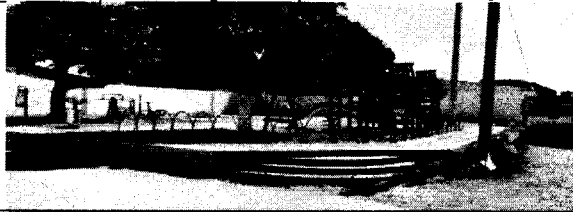
REGISTRO FOTOGRÁFICO PUNTO N° 5A

Foto 23. Residuos presentes en el lugar.

Foto 24. Aspecto general del sitio.

Foto 25. Aspecto general del sitio.

El punto crítico N° 5 se encuentra dividido en A y B, que se localizan muy cerca entre sí, a menos de 100 m. Como se observa en las imágenes, en el punto crítico N° 5 A, no se sigue presentando inadecuada disposición de residuos sólidos, posiblemente debido a la renovación del parque que se encuentra en el sitio. Sin embargo, la problemática se ha trasladado al punto crítico N° 5 B, donde se evidenció que se sigue presentando inadecuada disposición de residuos. Se observaron bolsas plásticas, botellas de vidrio, bolsas plásticas con basura y residuos especiales como son Residuos de Construcción y Demolición -RCD (restos de concreto de paredes o pisos).

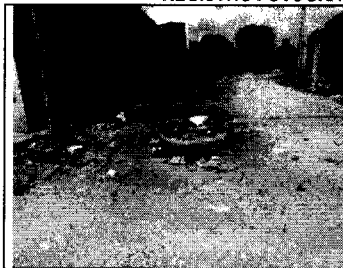
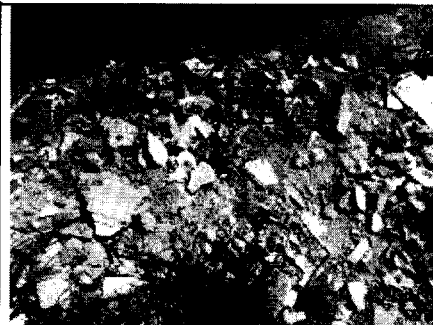
REGISTRO FOTOGRÁFICO PUNTO CRÍTICO N° 5 B

Foto 26. Aspecto general del sitio.

Foto 27. Residuos presentes en el lugar.

Foto 28. Aspecto general del sitio.

Foto 29. Residuos presentes en el lugar.

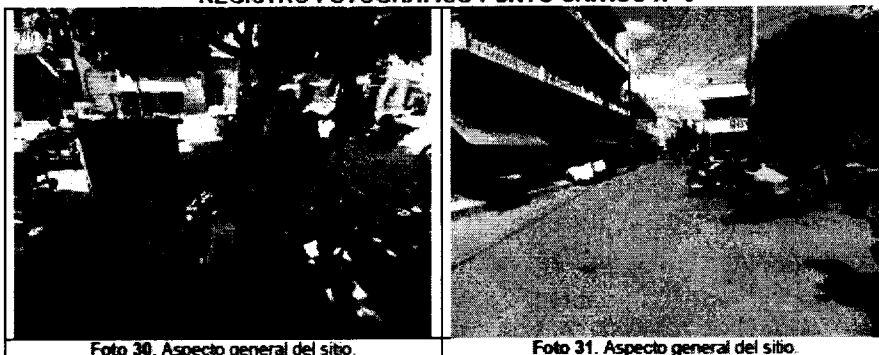
REGISTRO FOTOGRÁFICO PUNTO CRÍTICO N° 6

Foto 30. Aspecto general del sitio.

Foto 31. Aspecto general del sitio.

En el punto crítico N° 6, se observó que, al momento de la visita, no se está presentando inadecuada disposición de residuos sólidos, solo unos pocos en el suelo. Se pudo evidenciar que hay un tanque colector de basuras.

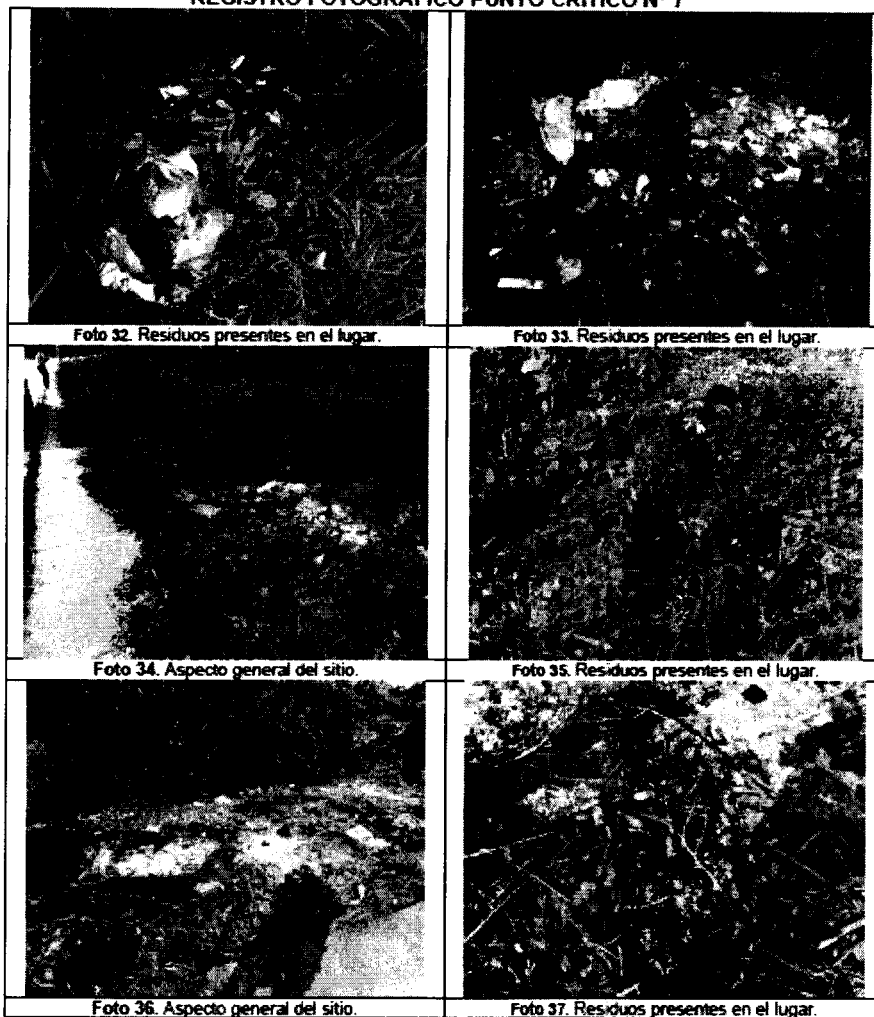
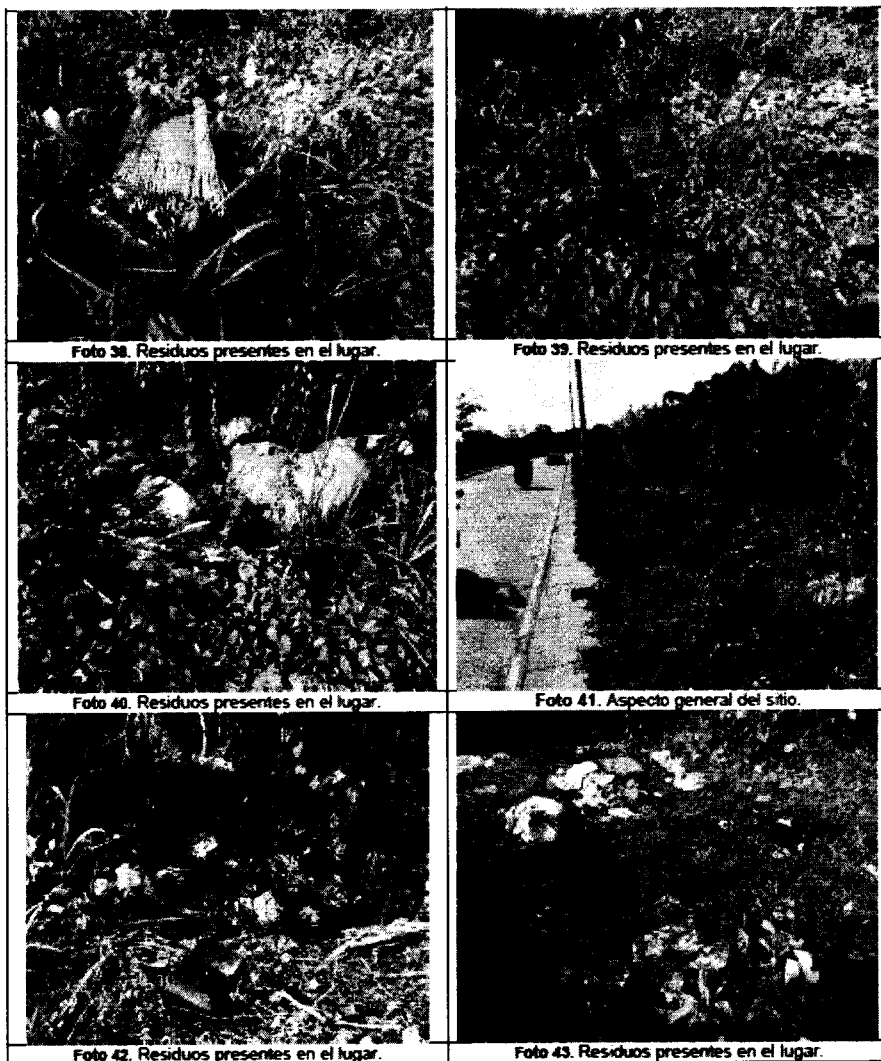
**REGISTRO FOTOGRÁFICO PUNTO CRÍTICO N° 7**

En el punto crítico N° 7, se evidenció inadecuada disposición de gran cantidad de residuos sólidos, a lo largo de todo el sitio, a orillas de la calle y en la cabecera del Puente del Amor. Se observaron residuos urbanos (domésticos) como bolsas plásticas y costales llenos de basura, vidrios, bolsas plásticas, desechables plásticos, botellas de vidrio y plásticas, restos de ropa, envolturas de alimentos, latas, cartón, entre otros, así como espaciales, tales como Residuos de Construcción y Demolición -RCD (restos de concreto de paredes o pisos y bolsas de cemento), orgánicos (residuos de alimentos), Residuos de Aparatos Eléctricos y Electrónicos -RAEE (partes de computador) y llantas usadas de motocicletas. Es importante mencionar que una parte de los residuos allí dispuestos han sido incinerados.

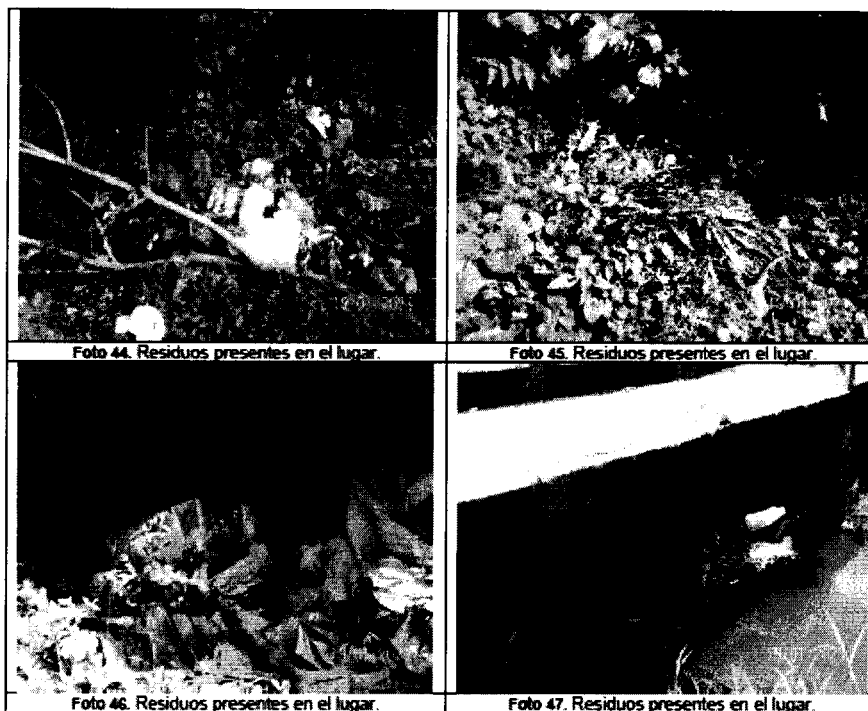
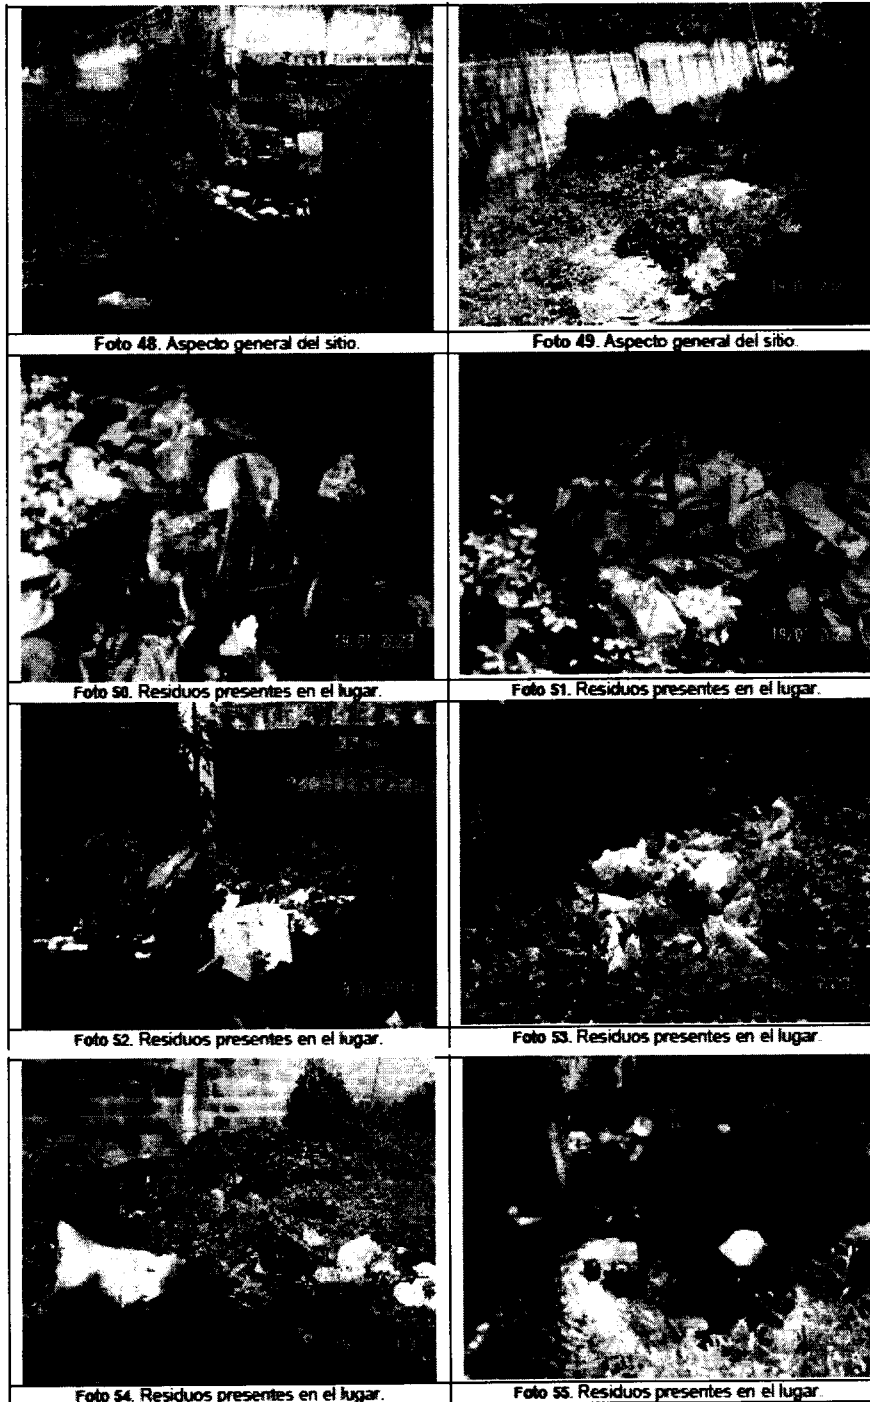
**REGISTRO FOTOGRÁFICO PUNTO CRÍTICO N° 8**

En el punto crítico N° 8, se apreció inadecuada disposición de residuos sólidos en todo el lugar. Al momento de la visita se pudo observar residuos ordinarios y especiales como bolsas plásticas y costales llenos de basura, botellas plásticas y de vidrio, restos de ramas y poda de árboles, restos de ropa y zapatos, desechables y envolturas de alimentos, restos de alimentos, gran cantidad de bolsas de agua, restos de una caba de "icopor" (polietileno expandido), parte de nevera, tubos, llantas usadas, bolsas de cemento, restos de sanitario (RCD), bolsas de alimento de perros, entre otros. Una buena parte de dichos residuos se encontraban en inmediaciones de un canal en concreto que se encuentra en el sitio, pudiendo obstruir el paso de aguas por este y la dispersión de estos. Se percibió la presencia de olores ofensivos y nauseabundos, hay que tener en cuenta que existe una institución educativa en inmediaciones del lugar afectado.

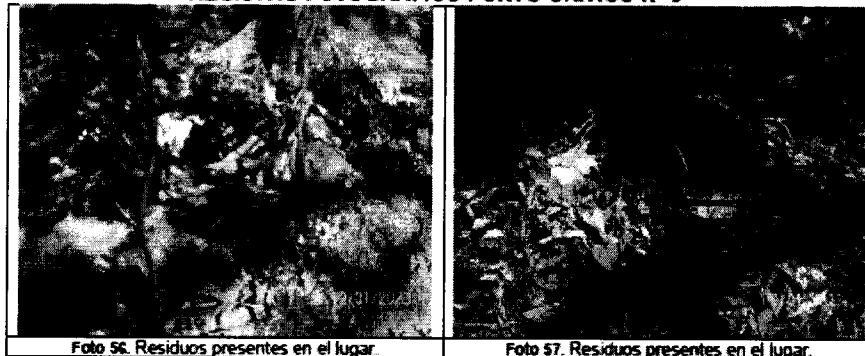
**REGISTRO FOTOGRÁFICO PUNTO CRÍTICO N° 9**

Foto 56. Residuos presentes en el lugar.

Foto 57. Residuos presentes en el lugar.

En el punto crítico N° 9, se evidenció inadecuada disposición de residuos sólidos a ambos lados de la vía. Se pudo observar entre la maleza residuos como costales y bolsas plásticas llenas de basura, botellas plásticas y de vidrio, latas, desechables y envolturas de alimentos, cartón, bolsas plásticas, partes de televisor (RAEE), entre otros.

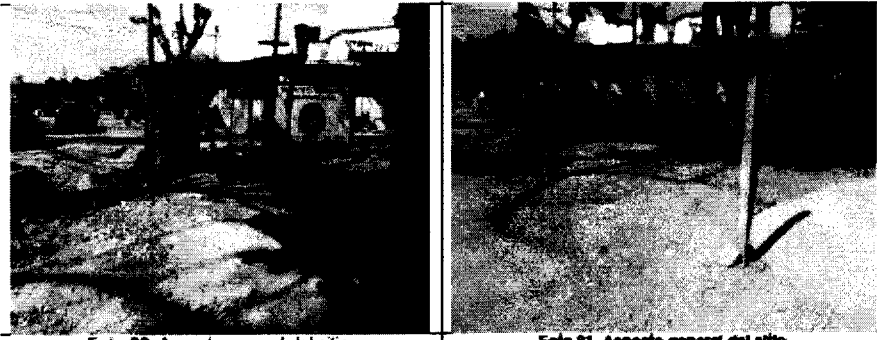
**REGISTRO FOTOGRÁFICO PUNTO N° 12**

Foto 88. Residuos presentes en el lugar.

Foto 89. Residuos presentes en el lugar.

Foto 30. Aspecto general del sitio.

Foto 31. Aspecto general del sitio.

En el punto crítico N° 12 se pudo evidenciar que no se sigue presentando disposición de residuos sólidos, solo se observó en el lugar algunos residuos como bolsas de agua y algunos semi enterrados. También se observaron bolsas llenas de basuras a la espera del carro recolector.

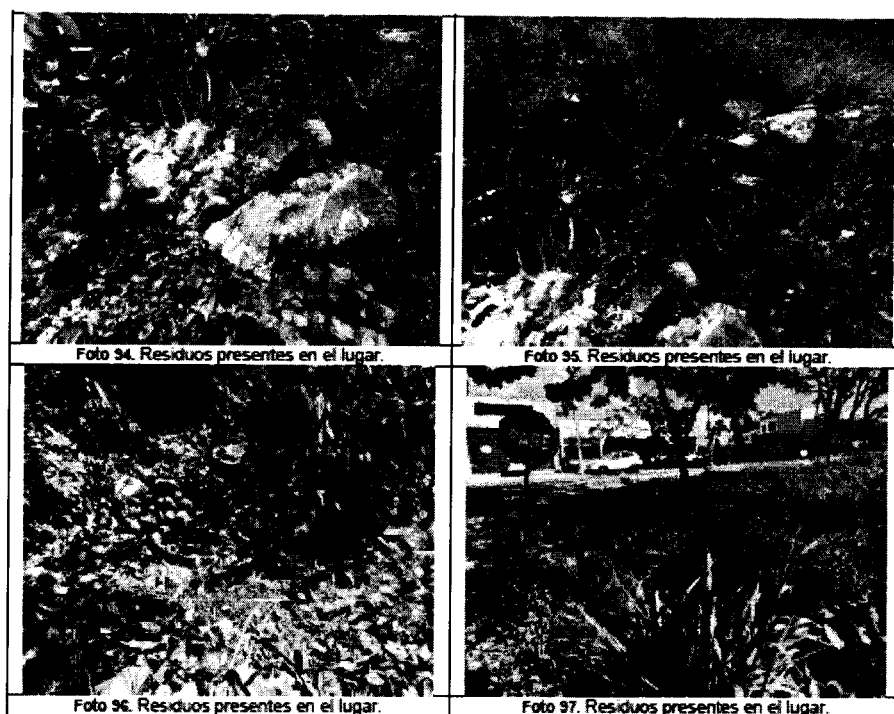
**REGISTRO FOTOGRÁFICO PUNTO CRÍTICO N° 13**

Foto 32. Residuos presentes en el lugar.

Foto 33. Residuos presentes en el lugar.

En el punto crítico N° 13, se evidenció que se continúa presentando inadecuada disposición de residuos sólidos, se encontraron estos residuos en la orilla de la vía y en un pequeño cuerpo de agua que se ubica en el sitio. Se observaron residuos como bolsas plásticas, vasos plásticos, botellas de vidrio y de plástico, envolturas de alimentos, desechables de alimentos, cascaras de naranja, cascaras de coco, ramas secas, llantas usadas de motocicleta, entre otros.

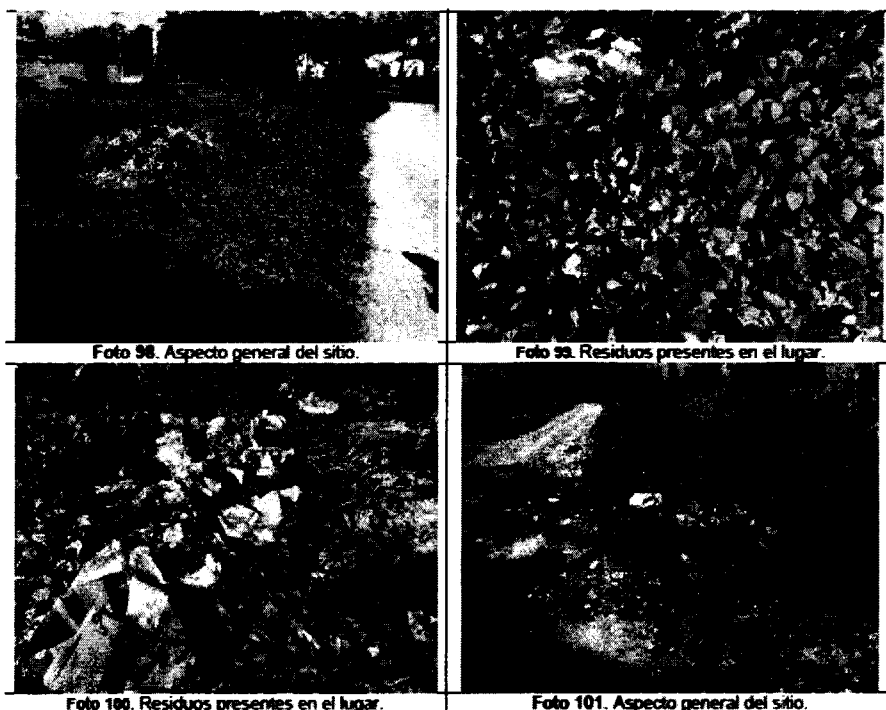
REGISTRO FOTOGRÁFICO PUNTO CRÍTICO N° 14

En el punto crítico N° 14, se pudo evidenciar que se sigue presentando inadecuada disposición de residuos sólidos, aunque no en el mismo lugar especificado, sino unos 10 metros por la entrada después del cementerio Jardines de Paz. Se pudo observar residuos como bolsas plásticas, cartón, Residuos de Construcción y Demolición -RCD (partes de concreto de paredes o piso y bolsas de cemento), residuos de poda de árboles y troncos secos, entre otros.

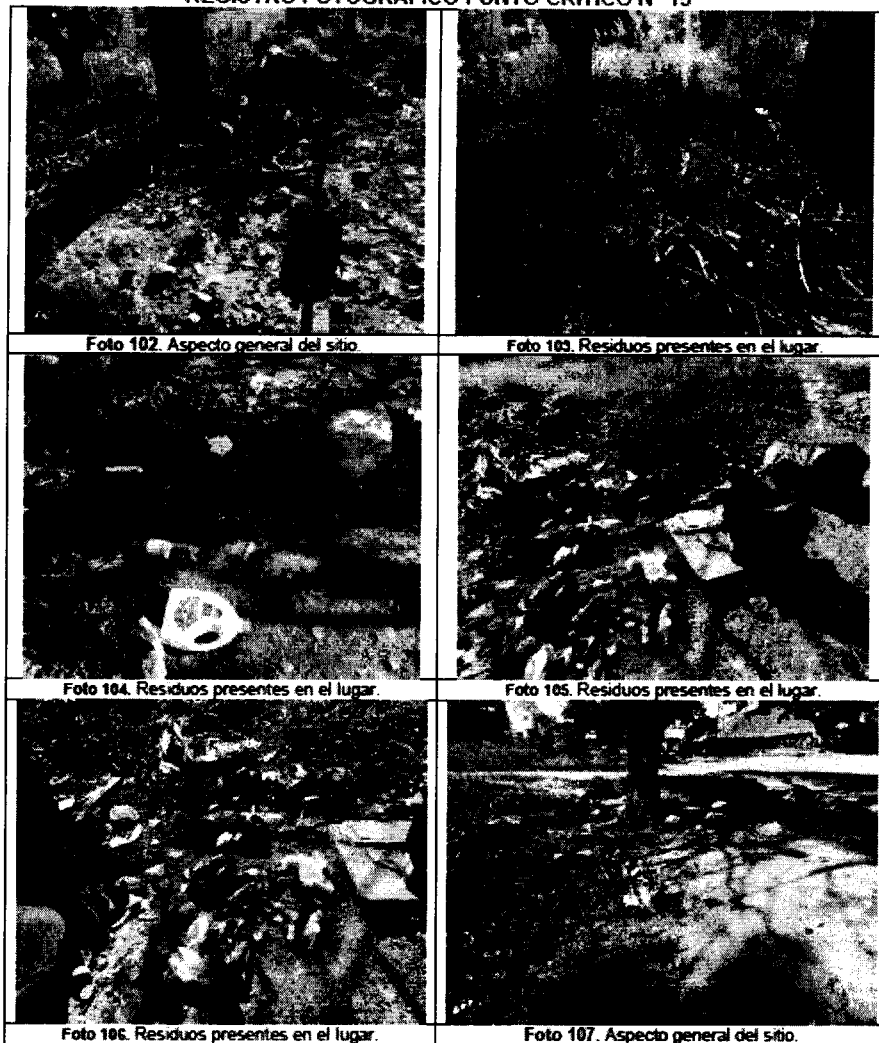
REGISTRO FOTOGRÁFICO PUNTO CRÍTICO N° 15

En el punto crítico N° 15, se pudo evidenciar que se sigue presentando disposición de residuos sólidos. Se observaron bolsas y sacos llenos de basura y restos de ramas secas y de poda de árboles, fragmentos de tejas de fibrocemento (*"Eternit"*), entre otros.

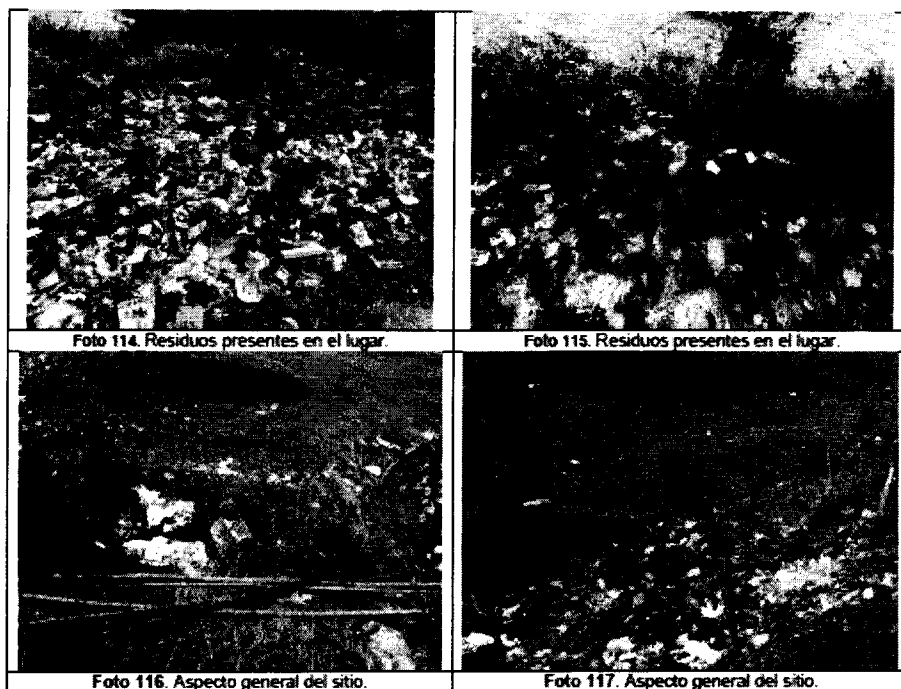
REGISTRO FOTOGRÁFICO PUNTO CRÍTICO N° 16

Foto 108. Residuos presentes en el lugar.

Foto 109. Residuos presentes en el lugar.

Foto 110. Residuos presentes en el lugar.

Foto 111. Aspecto general del sitio.

Foto 112. Aspecto general del sitio.

Foto 113. Aspecto general del sitio.

En el punto crítico N° 16, se pudo evidenciar que existe gran disposición de residuos sólidos tanto fuera como dentro del cuerpo de agua presente en el lugar. Se observaron gran cantidad de bolsas y costales llenos de basura, bolsas plásticas, botellas plásticas, poliestireno expandido ("icopor"), calzado, gorras, sobres metalizados, entre otros de tipo urbano (doméstico); así como especiales como restos de ramas secas de poda de árboles, cascara de plátano, partes de televisores. También se encontraron residuos que habían sido quemados y se observaron goleros en los predios de una finca que también está afectada por la disposición de esos residuos. Cabe resaltar que un vecino del sector dijo que la disposición la hacen porque los carros colectores no pasan por ese sector y que tampoco cuentan con tanques colectores.
