CORPORACION AUTONOMA REGIONAL DE LOS VALLES DEL SINU Y DEL SAN  
JORGE – CVS

AUTO No. N° 16977

**“POR EL CUAL SE ABRE UNA INVESTIGACIÓN ADMINISTRATIVA AMBIENTAL Y SE  
HACEN UNOS REQUERIMIENTOS”**

En acatamiento a lo anterior se realizó visita de control y seguimiento de la cual se generó el Informe de Visita ASA No. 2023 - 1255 de fecha 8 de noviembre de 2023, en el cual se indicó:

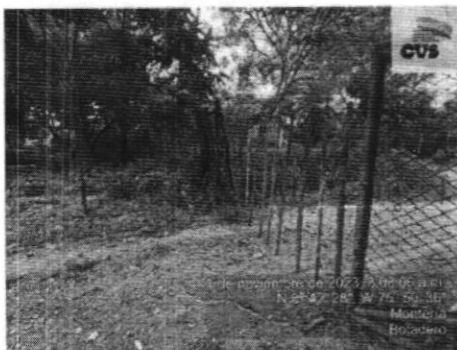
*El acceso al lugar presenta condiciones difíciles respecto a la vía, el sitio cuenta con cercado perimetral con postes en concreto y alambre de púas en deterioro; la puerta de ingreso se encontró en malas condiciones y una parte de ella fue reemplazada por una puerta tipo “usillo” hecho con postes de madera y nueve (9) líneas de alambre de púas. Asimismo, en algunos lugares el cercado perimetral ha sido sustituido por estadales de alambre y cuatro (4) líneas de alambre. Al momento de la visita de inspección, no se evidenció presencia de personal de vigilancia encargado de controlar el acceso ni caseta de vigilancia, lo que acilita el ingreso al lugar de personas particulares y animales. Con*

Foto 1. Puerta de ingreso al sitio.

- Realizar de manera inmediata y de forma directa o a través de la empresa prestadora del servicio del aseo, el respectivo saneamiento, reparación y mantenimiento necesarios para la estabilidad del sitio anteriormente mencionado y los que existan en su jurisdicción, teniendo en cuenta las actividades de seguimiento y mantenimiento establecidas en la Resolución No. 1. 1649 del 27 de septiembre de 2007, mediante la cual la Corporación aprueba el Plan de Manejo Ambiental, para el Cierre y Restauración del Botadero a cielo abierto del municipio de Montería.

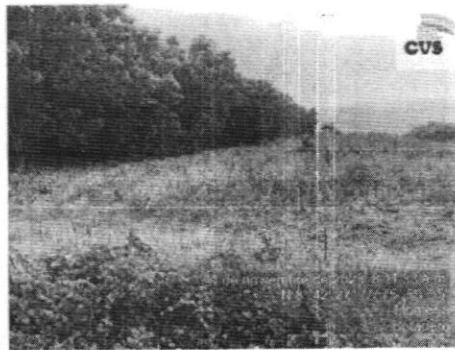
Foto 2. Aspecto general del sitio.

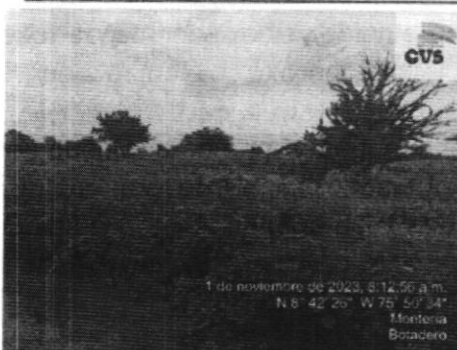
Foto 3. Aspecto general en el sitio

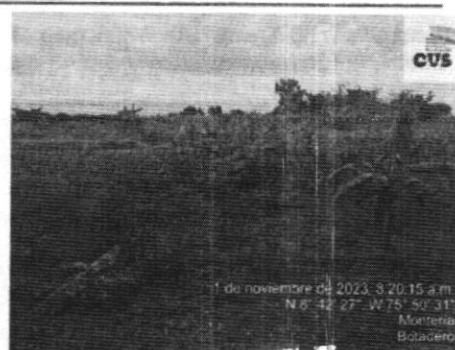
*Durante el recorrido se observó que, al parecer la comunidad sigue disponiendo residuos sólidos urbanos (domésticos) tales como: bolsa plástica, suela de zapato, cartón, poliestireno expandido (icopor), entre otros. Igualmente, se evidencio residuos especiales tales como: Residuos Orgánicos, tronco de árboles; Residuos de Construcción y Demolición -RCD: restos de pared o piso, restos de baldosas, guante de carnaza, concreto en el suelo, restos de tubos PVC; Residuos o Desechos Peligrosos (RESPEL): recipiente y bolsa de herbicida agrícola; llantas usadas de carro. Asimismo, se observó afloramiento de residuos antiguamente dispuestos en el sitio. Es importante señalar que en visitas realizadas anteriormente en el predio se logró evidenciar la mayor exposición de residuos en las laderas, presuntamente por el alto grado de los procesos erosivos del material geológico y además debido a la escorrentía provocada por las precipitaciones del sector, generando la formación de cárcavas en algunos, sin embargo, en la visita realizada el 1 de noviembre de 2023 no se pudo observar la exposición de residuos sólidos por la abundante vegetación "maleza" y varios cultivos presentes en el antiguo botadero.*

Foto 4. Presencia de cultivos en el sitio

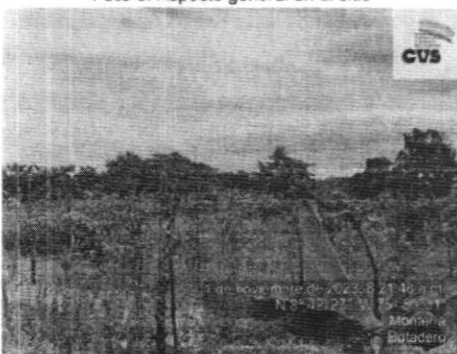
Foto 5. Presencia de cultivos en el sitio

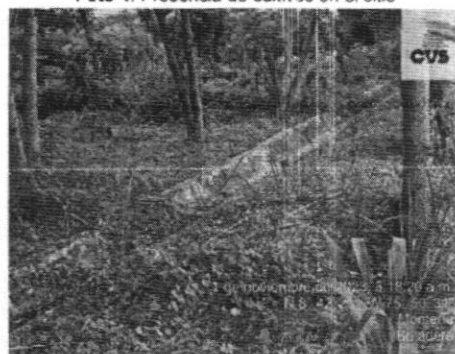
*respecto a los canales perimetrales estos presentan colmatado con sedimentos y con vegetación reduciendo la funcionalidad de los mismos.*

Foto 6. Canal perimetral en el sitio

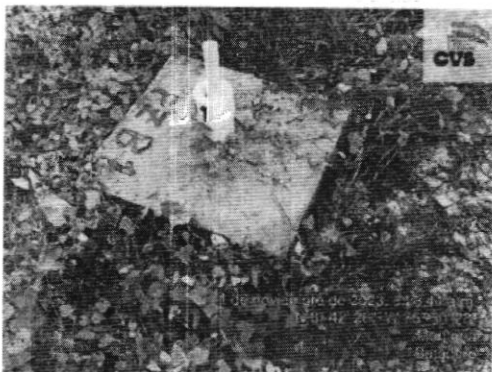
*Es importante mencionar que al momento de realizar la inspección en el antiguo botadero se evidenció un piezómetro en buen estado, de dos (2) que fue instalados por la alcaldía de Montería recientemente para la ejecución de un estudio en el predio (foto 7), así como otras dos (2) estructuras, posiblemente, también pozos de monitoreo de aguas*

Foto 7. Pozo para estudio de agua subterránea de la  
Alcaldía de Montería.

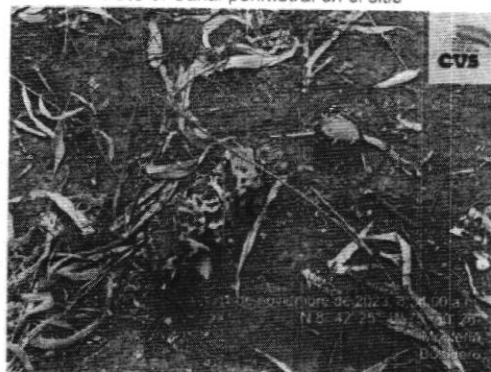
*De igual modo, se observaron una (1) chimeneas de desfogue en mal estado (incineradas) y un pozo (1) de monitoreo. Estas obras harían parte de los tres (3) pozos de monitoreo de aguas subterráneas (piezómetros) y de los nueve (9) filtros verticales de gases (chimeneas), entre otras estructuras y trabajos, producto de la ejecución del Plan de Manejo Ambiental, para el Cierre y Restauración del Botadero a cielo abierto del municipio de Montería, que fueron entregados al ente territorial por medio de acta del 14 de septiembre de 2010.*

Foto 8. Presencia de vestigio de chimenea en el sitio

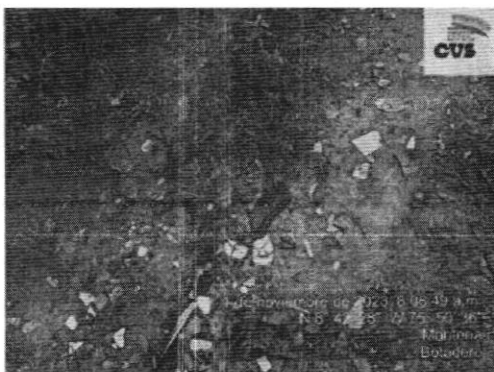
Foto 13. Presencia de RCD en el sitio.

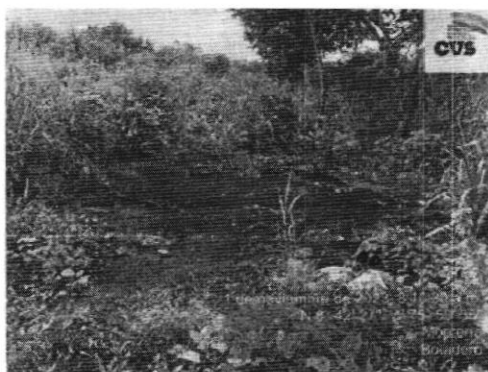
*Igualmente, se sigue observando quemas antiguas, presuntamente para la producción de carbón vegetal y tala de árboles. Igualmente, se pudo evidenciar en predio vegetación ("maleza") y varios cultivos que en visitas anteriores no se habían encontrado, como lo son: yuca (Manihot esculenta), maíz (Zea mays), maracuyá (Passiflora edulis), plátano (Musa paradisiaca), arroz (Oryza sativa), auyama (Cucurbita sp.), pepino (Cucumis sativus), ajonjolí (Sesamum indicum), entre otros, lo cual dificultó el recorrido por el mismo, especialmente por las "malezas", es probable que debajo de la vegetación se hallen residuos sólidos. Además, se encontró un kiosco improvisado, al parecer, por las personas que realizan la actividad agrícola en el lugar. Por lo tanto, el predio está en mal estado y sin mantenimiento y siendo usado con fines de cultivos - posiblemente con fines de autoconsumo o comercialización en baja escala - por particulares.*

Foto 14. Presunta actividad de producción de carbón.

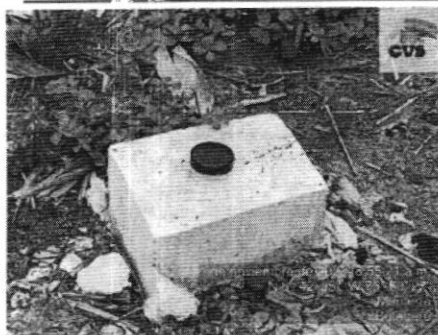
subterráneas, construidos recientemente por la empresa de aseo URBASER COLOMBIA S.A. E.S.P., para estudio de lixiviados en el antiguo botadero (foto 9).

Foto 9. Pozo para estudio de agua subterránea de la  
empresa URBASER COLOMBIA S.A. E.S.P.

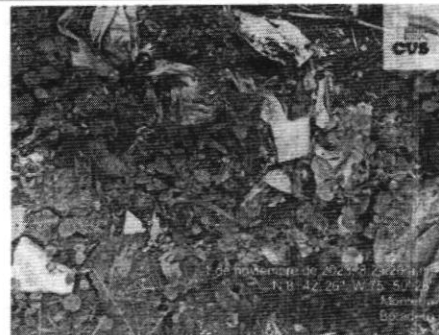
Foto 10. Afloramiento de residuos sólidos.

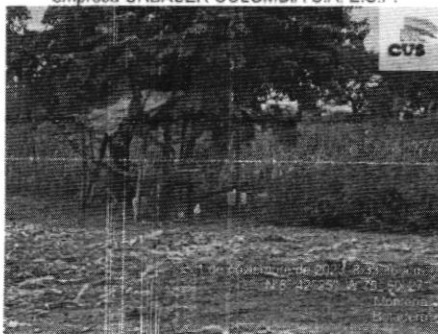
Foto 11. Hongo presente en el sitio

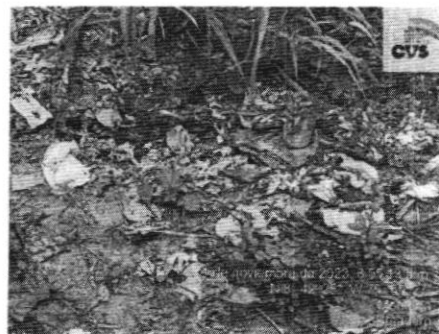
Foto 12. Afloramiento de residuos sólidos.
