CORPORACIÓN AUTÓNOMA REGIONAL DE LOS VALLES DEL SINÚ Y DEL SAN JORGE – CVS

AUTO N. N° 16973

**“POR EL CUAL SE ABRE UNA INVESTIGACION Y SE HACEN UNOS REQUERIMIENTOS”**

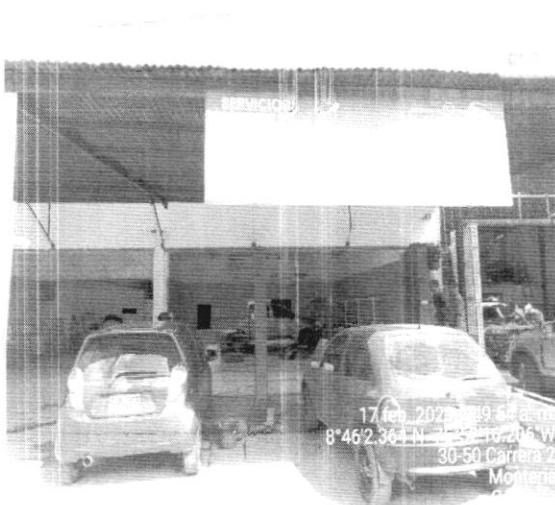
Foto 27. Vista general del establecimiento

- Se evidenció que la actividad económica que se lleva a cabo en el establecimiento corresponde a mecánica, latonería y pintura de vehículos automotores.

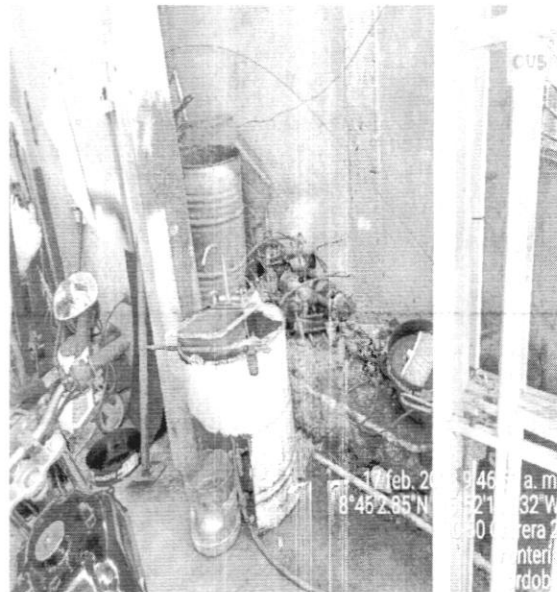
Foto 30. Disposición de partes de vehículos automotores

- Se notó la existencia de un extractor de emisiones en la zona de pintura de vehículos.
- Se observó disposición inadecuada de residuos sólidos en la parte posterior del predio, presentándose mayormente residuos especiales tal como llantas usadas.

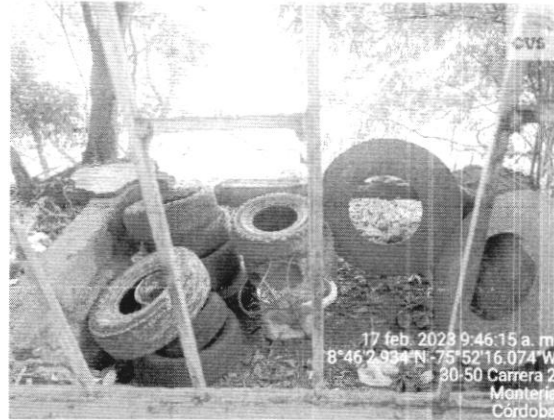
Foto 34. Disposición inadecuada de residuos sólidos

- Que, en las partes de la ribera del río Sinú que están contiguas a la parte posterior de los establecimientos se encontró predominancia de una inadecuada disposición de residuos sólidos, tales como de residuos de tipo urbano, residuos sólidos especiales: Residuos de Construcción y Demolición (RCD), residuos de tipo orgánicos, llantas usadas y Residuos de Aparatos Eléctricos y Electrónicos – RAEE; los cuales podrían ser arrastrados y dispersados por acción del viento y de las lluvias incrementando el riesgo de contaminación del río Sinú.
