CORPORACIÓN AUTÓNOMA REGIONAL DE LOS VALLES DEL SINÚ Y DEL SAN JORGE – CVS

AUTO N. **Nº 17011**

**“POR EL CUAL SE ABRE UNA INVESTIGACION Y SE HACEN UNOS REQUERIMIENTOS”**

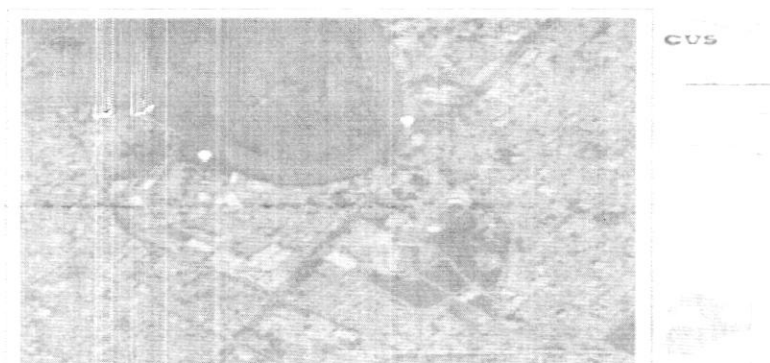
**Mapa 1.** Amenaza de inundación. Fuente de Información CVS 2023

*Los puntos inspeccionados se encuentran en suelos con uso potencial: zonas urbanas y Cuerpos de Agua Naturales. Igualmente, se encuentran en zona de amenaza ALTA por inundación y zona de amenaza BAJA por movimiento en masa.*

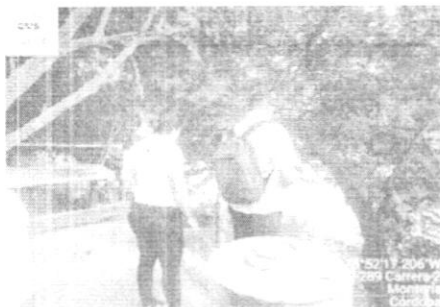
Foto 1. Medición de distancia de ronda hídrica desde donde finaliza el local hasta el punto más alto alcanzado por el nivel del río.

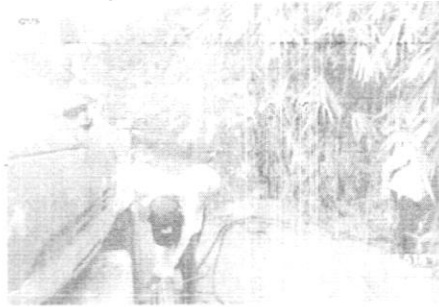
Foto 2. Medición de distancia de ronda hídrica desde donde finaliza el local hasta el punto más alto alcanzado por el nivel del río.

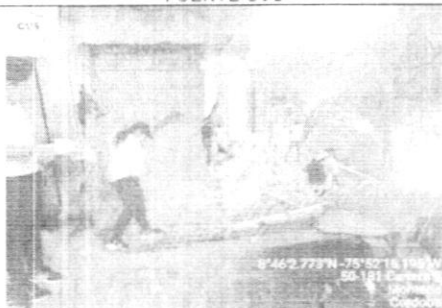
Foto 3. Medición de distancia de ronda hídrica desde donde finaliza el local hasta el punto más alto alcanzado por el nivel del río.

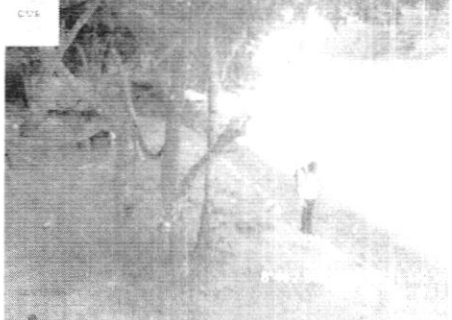
| <p>Foto 9. Medición de distancia de ronda hídrica desde donde finaliza el local hasta el punto más alto alcanzado por el nivel del río HOLIPET</p> <p>FUENTE CVS</p> | <p>Foto 10. Medición de distancia de ronda hídrica desde donde finaliza el local hasta el punto más alto alcanzado por el nivel del río LAVACAR LA 50</p> <p>FUENTE CVS</p> |

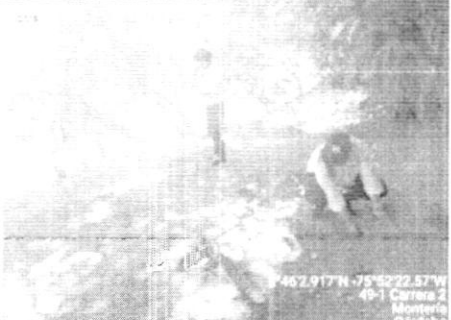
| <p>Foto 11. Medición de distancia de ronda hídrica desde donde finaliza el local hasta el punto más alto alcanzado por el nivel del río VIVIENDA Y TIENDA</p> <p>FUENTE CVS</p> | <p>Foto 12. Medición de distancia de ronda hídrica desde donde finaliza el local hasta el punto más alto alcanzado por el nivel del río LAVADERO CAR WAS</p> <p>FUENTE CVS</p> |
