CORPORACION AUTONOMA REGIONAL DE LOS VALLES DEL SINU Y DEL SAN  
JORGE – CVS

AUTO No. N° 17386

**“POR EL CUAL SE ABRE UNA INVESTIGACIÓN ADMINISTRATIVA AMBIENTAL Y SE  
HACEN UNOS REQUERIMIENTOS”**

En acatamiento a lo anterior se realizó visita de control y seguimiento de la cual se generó el Informe de Visita ASA No. 2023 - 1255 de fecha 8 de noviembre de 2023, en el cual se indicó:

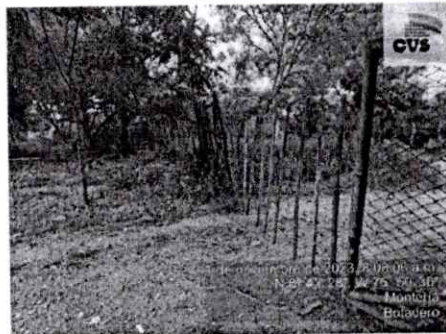
*El acceso al lugar presenta condiciones difíciles respecto a la vía, el sitio cuenta con cercado perimetral con postes en concreto y alambre de púas en deterioro; la puerta de ingreso se encontró en malas condiciones y una parte de ella fue reemplazada por una puerta tipo “usillo” hecho con postes de madera y nueve (9) líneas de alambre de púas. Asimismo, en algunos lugares el cercado perimetral ha sido sustituido por estadales de alambre y cuatro (4) líneas de alambre. Al momento de la visita de inspección, no se evidenció presencia de personal de vigilancia encargado de controlar el acceso ni caseta de vigilancia, lo que facilita el ingreso al lugar de personas particulares y animales. Con*

Foto 1. Puerta de ingreso al sitio.

- Realizar de manera inmediata y de forma directa o a través de la empresa prestadora del servicio del aseo, el respectivo saneamiento, reparación y mantenimiento necesarios para la estabilidad del sitio anteriormente mencionado y los que existan en su jurisdicción, teniendo en cuenta las actividades de seguimiento y mantenimiento establecidas en la Resolución No. 1. 1649 del 27 de septiembre de 2007, mediante la cual la Corporación aprueba el Plan de Manejo Ambiental, para el Cierre y Restauración del Botadero a cielo abierto del municipio de Montería.

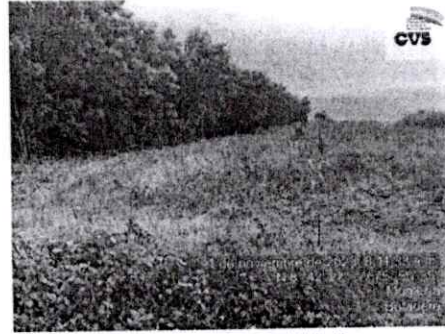
Foto 2. Aspecto general del sitio.

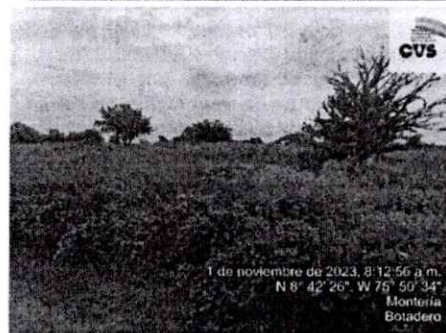
Foto 3. Aspecto general en el sitio

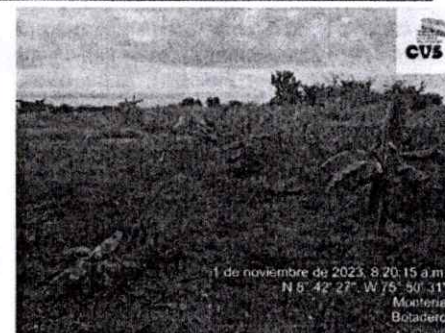
Foto 4. Presencia de cultivos en el sitio

En la visita realizada el día 1 de noviembre de 2023, se observó que el antiguo botadero a cielo abierto del municipio de Montería se encuentra en su mayor parte cubierto de "malezas" y múltiples cultivos (yuca, maíz, maracuyá, plátano, arroz, auyama, pepino, ajonjolí, entre otros), está deteriorado y en condiciones impropias, se presenta inadecuada disposición de residuos sólidos por particulares, quemas y presunta producción de carbón vegetal, en general, el sitio carece de labores de mantenimiento y control. En el momento de la visita no se apreció personal de vigilancia, ni caseta de vigilancia, así como portón y cerramiento perimetral en regular estado, los cuales han sido modificados con estructuras de estacones de madera y alambre de púas. Además, se evidenció afloramiento de residuos sólidos debido a procesos erosivos. Al momento de la inspección en el predio se encontró un (1) vestigio de chimeneas de desfogue incineradas, así como un (1) pozo de aguas subterránea, al parecer, instalado recientemente por el Municipio de Montería para un estudio adelantado por este y dos (2) pozos, presuntamente para el estudio de lixiviados, construidos por la empresa URBASER COLOMBIA SA ESP.

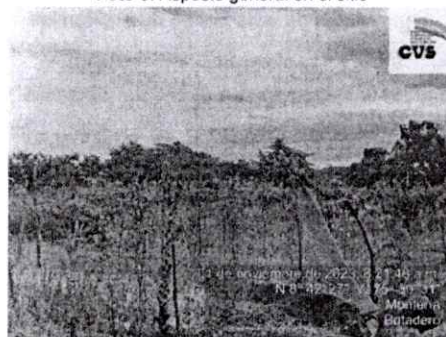
Foto 5. Presencia de cultivos en el sitio

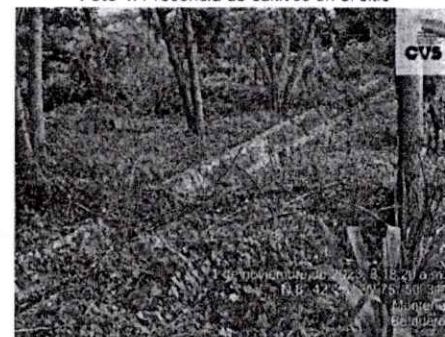
respecto a los canales perimetrales estos presentan colmatado con sedimentos y con vegetación reduciendo la funcionalidad de los mismos.

Foto 6. Canal perimetral en el sitio

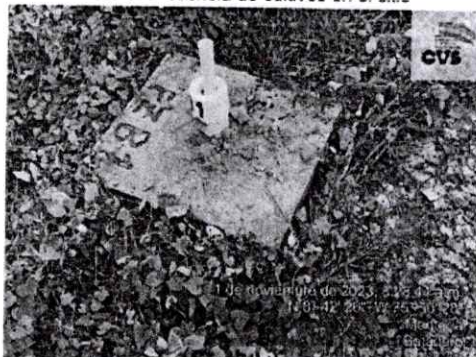
*Es importante mencionar que al momento de realizar la inspección en el antiguo botadero se evidenció un piezómetro en buen estado, de dos (2) que fue instalados por la alcaldía de Montería recientemente para la ejecución de un estudio en el predio (foto 7), así como*

Foto 7. Pozo para estudio de agua subterránea de la Alcaldía de Montería.

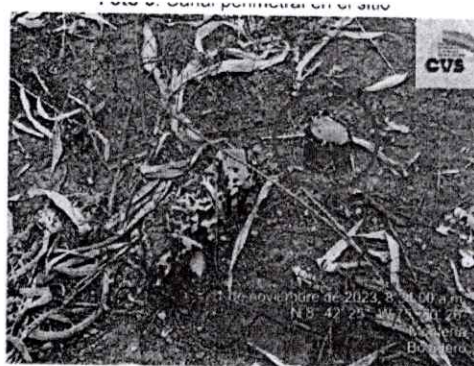
*De igual modo, se observaron una (1) chimeneas de desfogue en mal estado (incineradas) y un pozo (1) de monitoreo. Estas obras harían parte de los tres (3) pozos de monitoreo de aguas subterráneas (piezómetros) y de los nueve (9) filtros verticales de gases (chimeneas), entre otras estructuras y trabajos, producto de la ejecución del Plan de Manejo Ambiental, para el Cierre y Restauración del Botadero a cielo abierto del municipio de Montería, que fueron entregados al ente territorial por medio de acta del 14 de septiembre de 2010.*

Foto 8. Presencia de vestigio de chimenea en el sitio

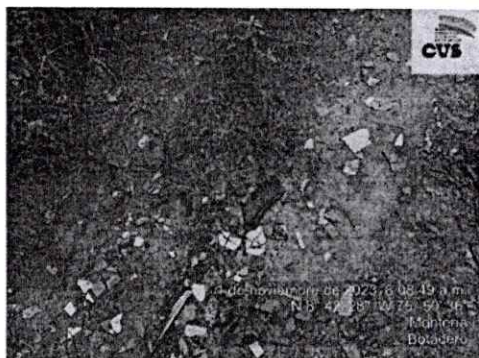
Foto 13. Presencia de RCD en el sitio.

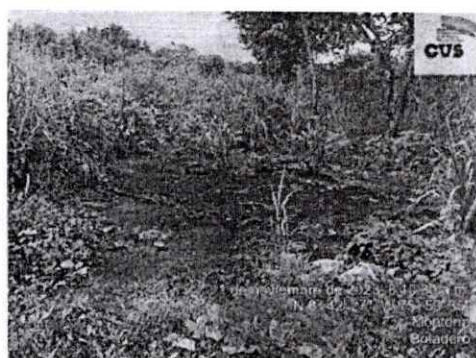
*Igualmente, se sigue observando quemas antiguas, presuntamente para la producción de carbón vegetal y tala de árboles. Igualmente, se pudo evidenciar en predio vegetación ("maleza") y varios cultivos que en visitas anteriores no se habían encontrado, como lo son: yuca (Manihot esculenta), maíz (Zea mays), maracuyá (Passiflora edulis), plátano (Musa paradisiaca), arroz (Oryza sativa), auyama (Cucurbita sp.), pepino (Cucumis sativus), ajonjolí (Sesamum indicum), entre otros, lo cual dificultó el recorrido por el mismo, especialmente por las "malezas", es probable que debajo de la vegetación se hallen residuos sólidos. Además, se encontró un kiosco improvisado, al parecer, por las personas que realizan la actividad agrícola en el lugar. Por lo tanto, el predio está en mal estado y sin mantenimiento y siendo usado con fines de cultivos - posiblemente con fines de autoconsumo o comercialización en baja escala - por particulares.*

Foto 14. Presunta actividad de producción de carbón.

Se evidenció presencia de incineración en el antiguo botadero, esto podría ocasionar impacto negativo como afectación en la calidad del aire.

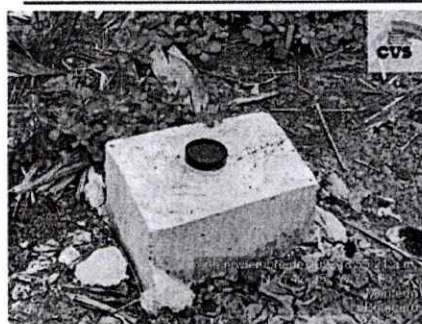
otras dos (2) estructuras, posiblemente, también pozos de monitoreo de aguas subterráneas, construidos recientemente por la empresa de aseo URBASER COLOMBIA S.A. E.S.P., para estudio de lixiviados en el antiguo botadero (foto 9).

Foto 9. Pozo para estudio de agua subterránea de la empresa URBASER COLOMBIA S.A. E.S.P.

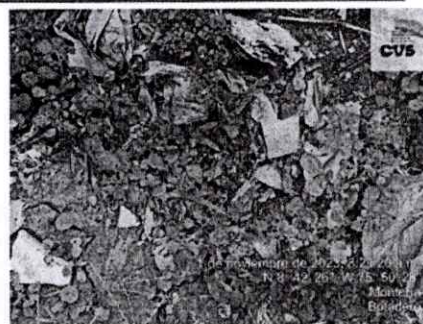
*Durante el recorrido se observó que, al parecer la comunidad sigue disponiendo residuos sólidos urbanos (domésticos) tales como: bolsa plástica, suela de zapato, cartón, poliestireno expandido (icopor), entre otros. Igualmente, se evidencio residuos especiales tales como: Residuos Orgánicos, tronco de árboles; Residuos de Construcción y Demolición -RCD: restos de pared o piso, restos de baldosas, guante de carnaza, concreto en el suelo, restos de tubos PVC; Residuos o Desechos Peligrosos (RESPEL): recipiente y bolsa de herbicida agrícola; llantas usadas de carro. Asimismo, se observó afloramiento de residuos antiguamente dispuestos en el sitio. Es importante señalar que en visitas realizadas anteriormente en el predio se logró evidenciar la mayor exposición de residuos en las laderas, presuntamente por el alto grado de los procesos erosivos del material geológico y además debido a la escorrentía provocada por las precipitaciones del sector, generando la formación de cárcavas en algunos, sin embargo, en la visita realizada el 1 de noviembre de 2023 no se pudo observar la exposición de residuos sólidos por la abundante vegetación "maleza" y varios cultivos presentes en el antiguo botadero.*

Foto 10. Afloramiento de residuos sólidos.

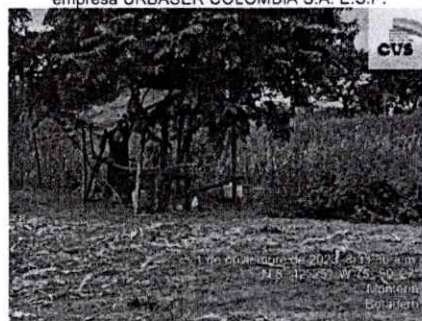
Foto 11. Kiosco presente en el sitio

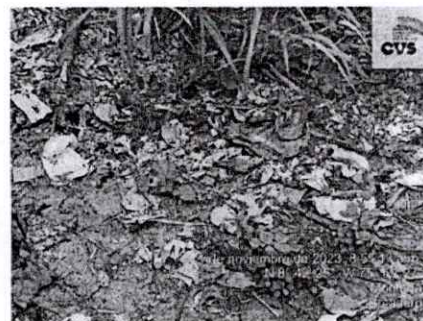
Foto 12. Afloramiento de residuos sólidos.
