CORPORACIÓN AUTÓNOMA REGIONAL DE LOS VALLES DEL SINÚ Y DEL SAN JORGE – CVS

000510 AUTO N. N° 17009
FECHA: 03 ABR 2024

“POR EL CUAL SE ABRE UNA INVESTIGACION Y SE HACEN UNOS REQUERIMIENTOS”

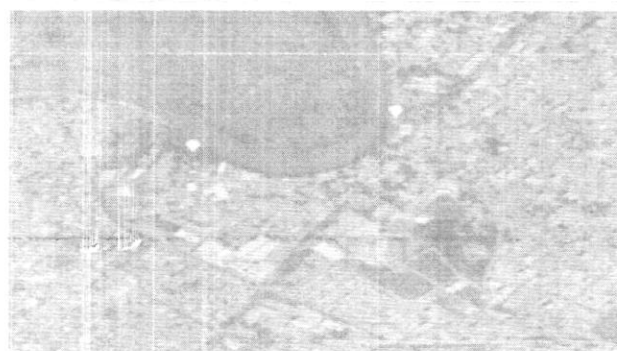
Mapa 1. Amenaza de inundación. Fuente de Información CVS 2023

Los puntos inspeccionados se encuentran en suelos con uso potencial: zonas urbanas y Cuerpos de Agua Naturales. Igualmente, se encuentran en zona de amenaza ALTA por inundación y zona de amenaza BAJA por movimiento en masa.

- *Que, luego de consultada la base de datos de la Corporación, el sitio donde se encuentran ubicados los establecimientos inspeccionados está clasificado como "áreas de protección" y subzona de manejo "Áreas de importancia ambiental" (POMCA Sinú), cuyo uso potencial es zonas urbanas y Cuerpos de Agua Naturales. Igualmente, se encuentran en zona de amenaza ALTA por inundación.*

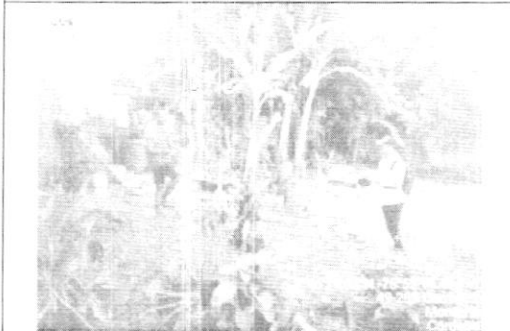
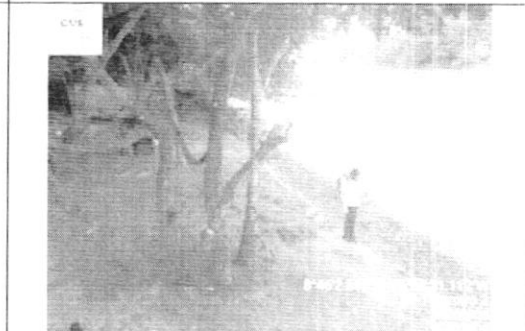
<p>Foto 9. Medición de distancia de ronda hídrica desde donde finaliza el local hasta el punto más alto alcanzado por el nivel del río HOLLIPET</p> <p align="center">FUENTE CVS</p>	<p>Foto 10. Medición de distancia de ronda hídrica desde donde finaliza el local hasta el punto más alto alcanzado por el nivel del río LAVACAR LA 60</p> <p align="center">FUENTE CVS</p>
