CORPORACION AUTONOMA REGIONAL DE LOS VALLES DEL SINU Y DEL SAN JORGE

AUTO: N° 16769

“POR EL CUAL SE ABRE UNA INVESTIGACIÓN ADMINISTRATIVA AMBIENTAL Y SE HACEN UNOS REQUERIMIENTOS”

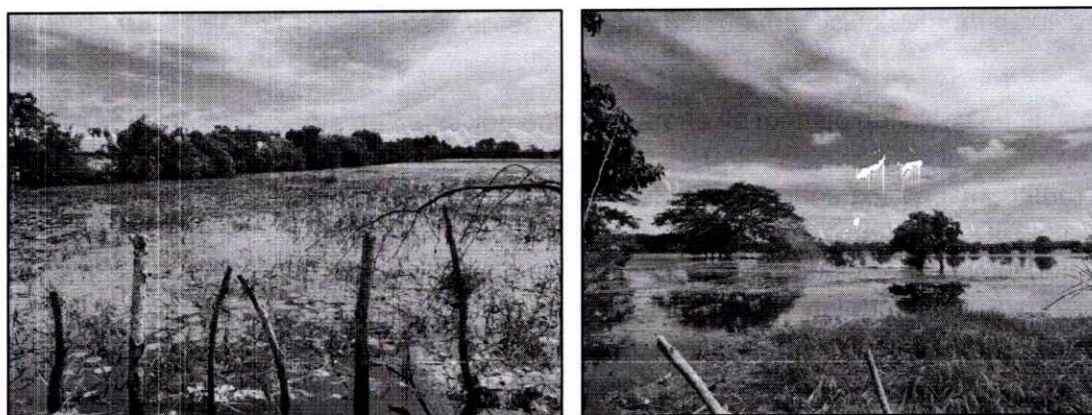
Foto 1 y 2. Predios inundados

- *Al momento de la inspección realizada se evidenció inundación de los predios en gran cobertura, esto influenciado por las lluvias prolongadas y de mayor intensidad, lo que ha tenido como consecuencia un incremento significativo del espejo de agua de la ciénaga.*

- *Se evidencia inundación de los predios en gran cobertura, esto influenciado por las lluvias prolongadas y de mayor intensidad, lo que ha tenido como consecuencia un incremento significativo del espejo de agua de la ciénaga.*

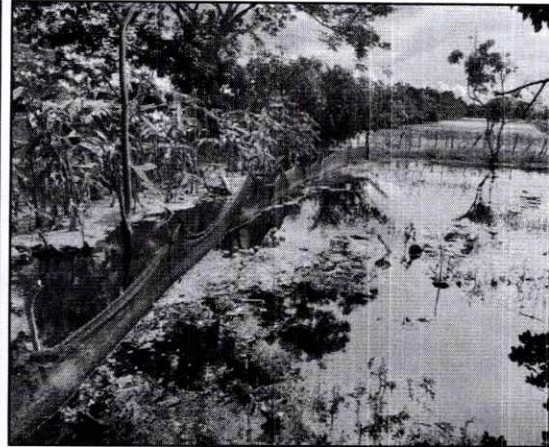
Foto 3 y 4. Piscinas construidas para la producción piscícola

- *Se evidenciaron algunas piscinas construidas sobre el suelo, utilizadas para los cultivos piscícolas, cabe resaltar que esta área se encuentra ubicada en la zona amortiguadora del PMA del DMI del Complejo Cenagoso del Bajo Sinú, lo que permite actividades como el turismo sostenible, agricultura y silvicultura sostenibles, pesca controlada, investigación científica, y educación ambiental. Sin embargo, estas actividades deben realizarse de manera regulada y respetando las restricciones específicas de cada área protegida para proteger la biodiversidad y los ecosistemas.*

- *Se evidenciaron algunas piscinas construidas sobre el suelo, utilizadas para los cultivos piscícolas, cabe resaltar que esta área se encuentra ubicada en la zona amortiguadora del PMA del DMI del Complejo Cenagoso del Bajo Sinú, lo que permite actividades como el turismo sostenible, agricultura y silvicultura sostenibles, pesca controlada, investigación científica, y educación ambiental. Sin embargo, estas actividades deben realizarse de manera regulada y respetando las restricciones específicas de cada área protegida para proteger la biodiversidad y los ecosistemas.*

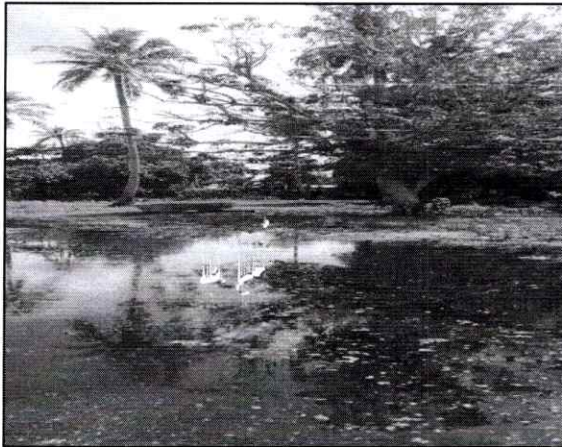
Foto 5 y 6. Afectaciones en las viviendas

- *Se evidenció algunos cultivos afectados por la inundación ocasionando pérdidas materiales, al igual que en la vivienda del señor Daniel Durango, ya que las inundaciones prolongadas pueden provocar daños estructurales, con cimientos socavados, muros debilitados y techos colapsados. Estos eventos generan una importante alteración en la vida cotidiana de las personas y pueden dejar a comunidades enteras sin hogar, lo que resalta la importancia de la preparación y la mitigación de inundaciones.*

- *Existen cultivos afectados por la inundación ocasionando pérdidas materiales, al igual que en la vivienda del señor Daniel Durango. Ya que las inundaciones prolongadas pueden provocar daños estructurales, con cimientos socavados, muros debilitados y techos colapsados.*
