CORPORACION AUTONOMA REGIONAL DE LOS VALLES DEL SINU Y DEL SAN
JORGE – CVS

Nº - 10404

“POR EL CUAL SE ABRE UNA INVESTIGACION, SE FORMULAN CARGOS”

Que la Corporación Autónoma Regional de los Valles del Sinú y del San Jorge – CVS, en cumplimiento a las funciones de evaluación, control y seguimiento ambiental de los usos del agua, el suelo, el aire y los demás recursos naturales renovables, otorgadas por la ley 99 de 1993, realizó visita de control y seguimiento al lavadero de vehículos localizado sobre el espacio público de la margen izquierda del Río Sinú del Municipio de Montería, cuyo propietario aduce ser el señor MARCO ANTONIO VASQUEZ MARQUEZ, identificado con Cedula de Ciudadanía N° 78.747.630; que de la visita en mención se profirió el informe ULP N° 2018 – 665 de fecha Octubre 10 de 2018, el cual expresa lo siguiente:

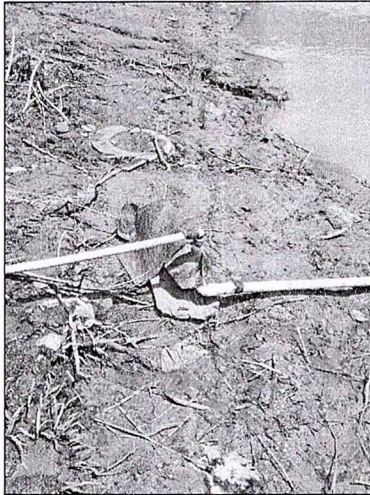
Foto No.3. Punto de captación (Electrobomba 2)

- **Electrobomba 2:** N 8°46'00.2" - W 75°53'03.6". Succiona en tubo PVC de 1.5 pulgada y descarga en tubo de PVC de 3/4 pulgadas.

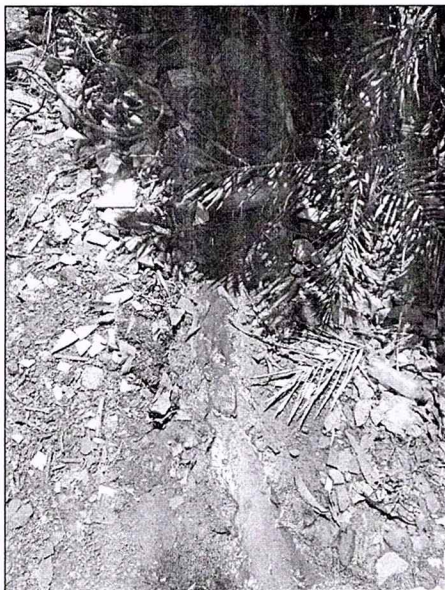
Foto No.4. Canal.

Las aguas grises no domesticas producto del lavado de vehículos son conducidas por un canal sin revestimiento y vertidas directamente sobre la fuente de abastecimiento (Rio Sinú) sin ningún tipo de pre-tratamiento en las mismas coordenadas geográficas de la captación.

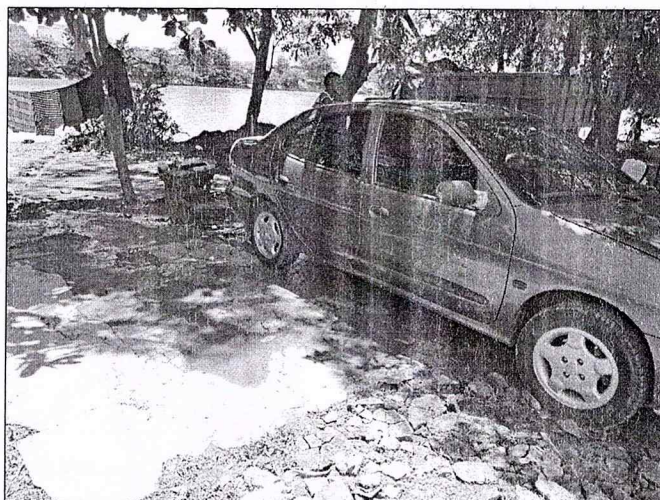
Foto 7. Zona de lavado

El lavadero se encuentra ubicado presuntamente en el espacio público de la avenida primera de la margen izquierda del Río Sinú del municipio de Montería – Córdoba. Para la realización de la actividad de lavado cuenta con una placa de cemento, el lavadero se encuentra ubicado a menos de 15 metros de la cota máxima del Río Sinú.
