CORPORACIÓN AUTÓNOMA REGIONAL DE LOS VALLES DEL SINÚ Y DEL SAN JORGE – CVS

AUTO N. N° 0621

“POR EL CUAL SE ABRE UNA INVESTIGACIÓN ADMINISTRATIVA AMBIENTAL Y SE HACEN UNOS REQUERIMIENTOS”

En atención a lo anterior y a la visita realizada, la Subdirección de Gestión Ambiental, rindió informe de visita ASA N° 2023-473, del 16 de abril del 2023, en el cual se dispuso lo siguiente:

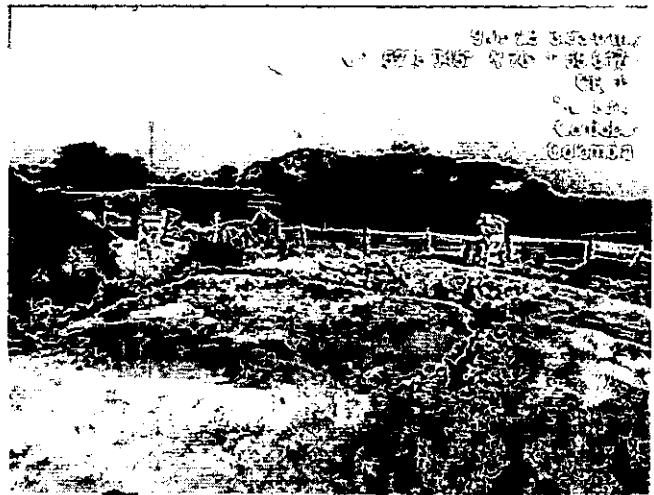
Además, en este punto, se evidenció una piscina construida en el suelo de forma rectangular sin especificaciones técnicas, sin geomembrana que pueda garantizar la impermeabilización, originando un vertimiento de aguas residuales con mezclas de agregados de construcción directa al suelo, provenientes del lavado de los vehículos tipo Mixer. De igual manera, se constató aguas discurriendo en el sitio producto de los aspersores, que tienen como función humedecer el agregado grueso que se encuentran ubicados en varios puntos de la estación central. (véase fotos 1, 2 y 3)

Las piscinas implementadas en el proyecto vial no poseen ningún tipo de geomembrana y no están creadas en concreto, por lo tanto, no están impermeabilizadas, permitiendo el filtrado de estas aguas al suelo, ocasionando un punto de vertimiento ilegal al suelo.

Foto 2: PR 4 + 400. Piscina de acopio de las aguas residuales producto del lavado de las Mixer, sin membrana de impermeabilización del suelo

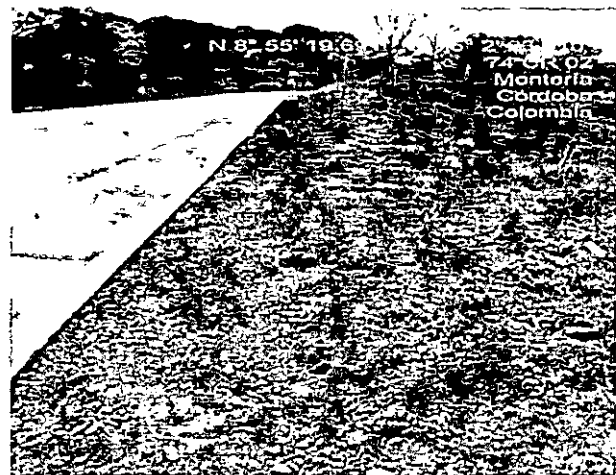
PR 10 + 950: se observó en la parte derecha de la vía Moñitos hacia Santa Lucia, residuos de concreto sobre la vegetación aledaña, posiblemente causada por vertimiento de aguas residuales provenientes del lavado de los vehículos tipo Mixer. (Véase foto 4).

Foto 4: PR 10 + 950. Sitio de presunta descarga del agua procedente del lavado de los mixeres

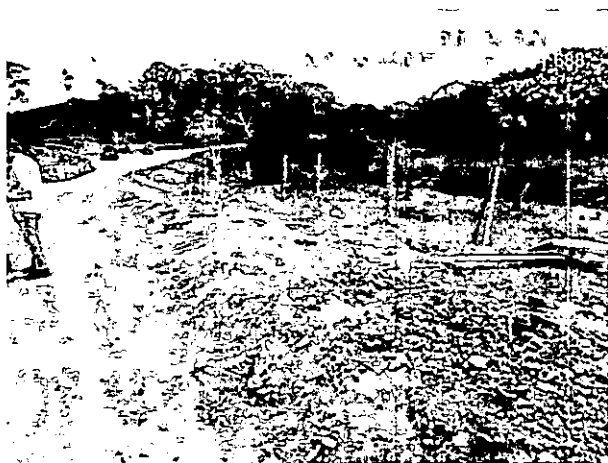
En los puntos de referencia: PR 12 + 310; PR 10 + 950, PR 16 + 970 Se evidenció que la empresa consorcio ISA la 066-2020 adelantó acciones de remoción de las descargas. Además, realizó mejoras en el lavado de las canaletas de los mixeres, implementó piscinas en formaletas metálicas recubierta con geotextil, que retiene los sólidos y filtra el agua

Foto 7: PR 12 + 310. Lugar donde se presume se realizaban descargas al suelo, véase que el día de la inspección se encontraba todo en orden

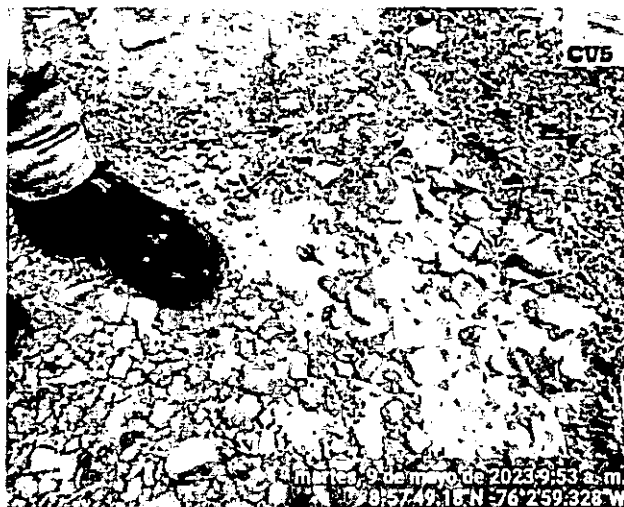
PR 16 + 970. En este punto se hallaron en el suelo residuos de hormigón solidificando del posible de la posible descarga de la Mezcla y vertido de aguas propias de la actividad de lavado de Mixer.

Foto 11: PR 16 + 970. Lugar donde se presume se realizaba descarga del material de residuo proveniente del mixer al suelo, al momento de la visita ya se encontraba solidificado.

Foto 12: PR 16 + 970. Lugar donde se presume se realizaba descarga del material de residuo proveniente del mixer al suelo, al momento de la visita ya se encontraba solidificado
