**CORPORACION AUTONOMA REGIONAL DE LOS VALLES DEL SINU Y DEL SAN JORGE C.V.S.**

**AUTO N° 5097**

**“POR EL CUAL SE ORDENA LA APERTURA DE UNA INVESTIGACIÓN Y SE FORMULA UN PLIEGO DE CARGOS”**

Que como consecuencia de la visita se emitió informe ULP 123 del 28 de noviembre de 2014, en donde se señaló:

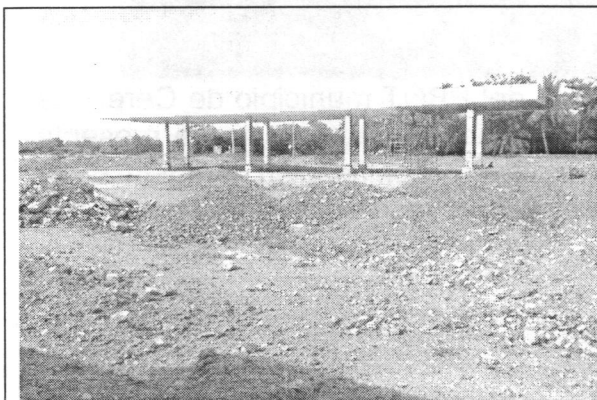
Foto 1. Relleno y construcción de la EDS Km 11. Vía Montería – Cereté

Que en el lote de terreno ubicado en el Km 11 de la carretera sentido Montería – Cereté, se ejecutó un relleno en material afirmado, para la construcción de una Estación de Servicios. El área rellenada corresponde a 377 metros cuadrados y la altura de relleno es aproximadamente 1.50 metros. El lote de terreno se encuentra a pocos metros de la intersección que conduce al Aeropuerto Los Garzones.

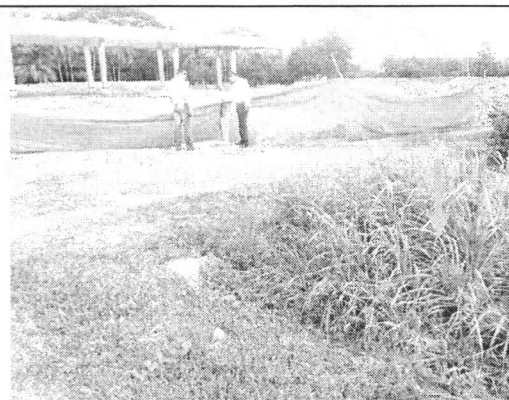
- El señor Mestra, también añadió que en el barrio no cuentan con alcantarillado.
- Que mediante la construcción que se está llevando acabo, se rellenó el canal artificial de drenaje pluvial paralelo a la vía nacional Montería - Cereté, disminuyendo la sección hidráulica del canal, pasando de una sección aproximada de ancho 3.00 m y alto 1.50m, a una alcantarilla de menor sección cuyo tamaño aproximado no se logro evidenciar en campo debido a la acumulación de maleza.

- Que desde el punto donde se realizó el relleno para el acceso a la EDS, las aguas se encuentran estancadas aguas arriba del canal de drenaje, al parecer por el estrangulamiento en la sección hidráulica del mismo.

Foto 2. Estrangulamiento de la sección del canal de drenaje pluvial paralelo a la carretera.

Que mediante la construcción que se está llevando acabo, se rellenó el canal artificial de drenaje pluvial paralelo a la vía nacional Montería - Cereté, disminuyendo la sección hidráulica del canal, pasando de una sección aproximada de ancho 3.00 m y alto 1.50 m, a una alcantarilla de menor sección cuyo tamaño aproximado no se logro evidenciar en campo debido a la acumulación de maleza.

En el tramo donde se realizó el relleno para el acceso a la EDS, las aguas se encuentran estancadas aguas arriba del canal de drenaje, al parecer por el estrangulamiento en la sección hidráulica del mismo. Sin embargo, en la longitud intervenida se observan cámaras de inspección que permiten realizar labores de limpieza y mantenimiento al canal de drenaje pluvial paralelo a la carretera.

Es recomendable que no se obstruya la conectividad hidráulica entre los canales paralelos a la Carretera Montería – Cereté, mediante la disminución de su sección y estrangulamiento.

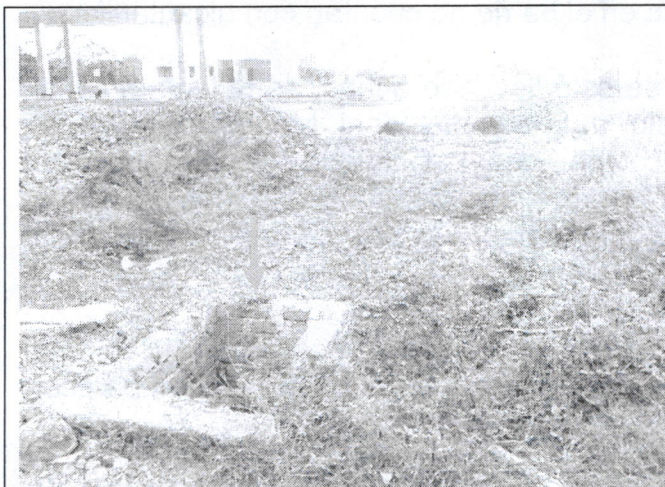
- Que en la longitud intervenida se observan cámaras de inspección que permiten realizar labores de limpieza y mantenimiento al canal de drenaje pluvial paralelo a la carretera.

Foto 3. Cajas de Inspección de la alcantarilla de menor sección construida en el canal de drenaje.

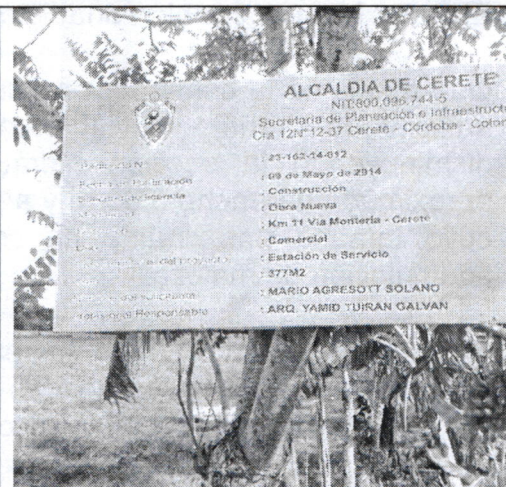
Foto 4. Valla Informativa de la Licencia de Construcción otorgada por la Alcaldía de Cereté.

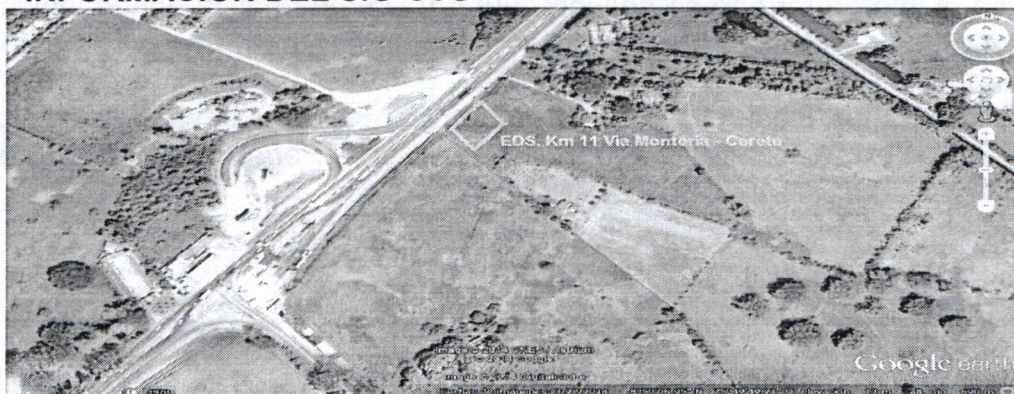
De acuerdo al mapa No. 1, con fuente temática del PBOT municipio de Cereté, la zona inspeccionada presenta amenaza por Incendios Forestales, no se presenta amenaza por inundación. En el Mapa No. 2 de Zonificación Ambiental se determina que el área debe ser destinada a aprovechamiento sostenible de acuerdo al uso del suelo.

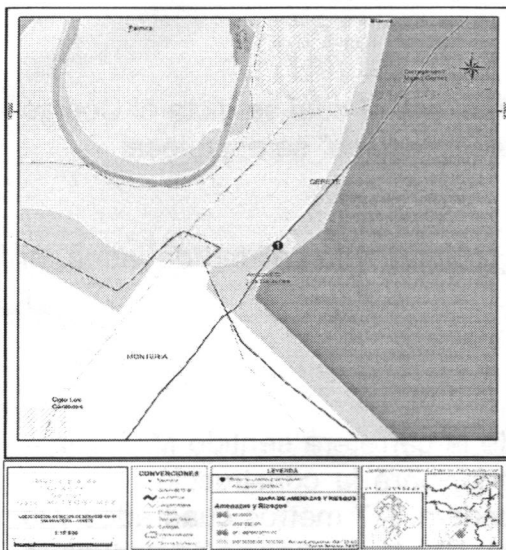
**Mapa 1. AMENAZAS Y RIESGOS**

De acuerdo los mapas del presente informe, con fuente cartográfica obtenida del IGAC 25.000 y con fuente temática obtenida del POMCA Río Sinú y PBOT municipio de Cereté, se puede establecer que el sitio inspeccionado no presenta amenaza por inundación y amenaza ALTA por ocurrencia de incendios forestales. El suelo presenta un conflicto alto por usos del suelo debido a la construcción de la EDS.

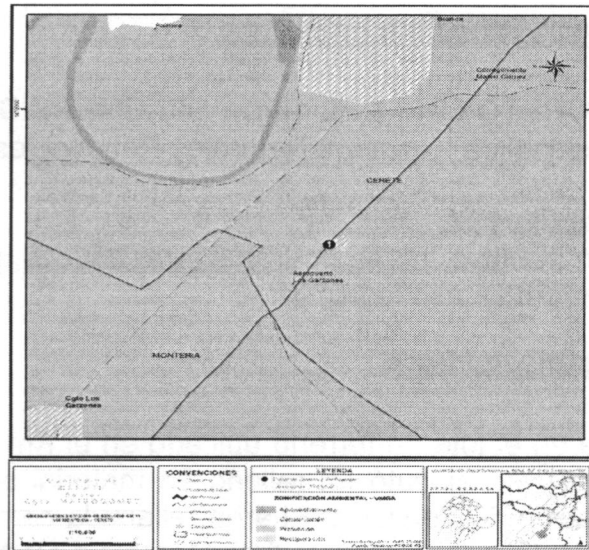
**Mapa 2. ZONIFICACIÓN AMBIENTAL**

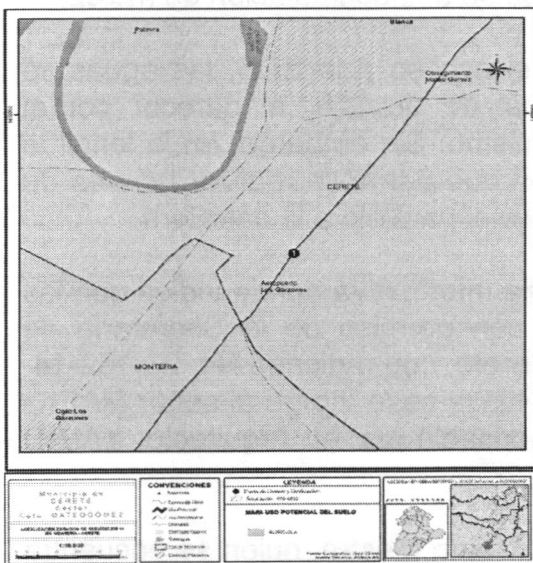
De acuerdo los mapas 3 y 4 del presente informe, el suelo actualmente esta dedicado para actividades comercial, y éste mismo es potencialmente apto para actividades agrícolas, debido a lo anterior se presenta un conflicto ALTO por usos del suelo, que debe ser analizado de acuerdo al PBOT del municipio de Cereté.

**Mapa 3. USO POTENCIAL DEL SUELO**

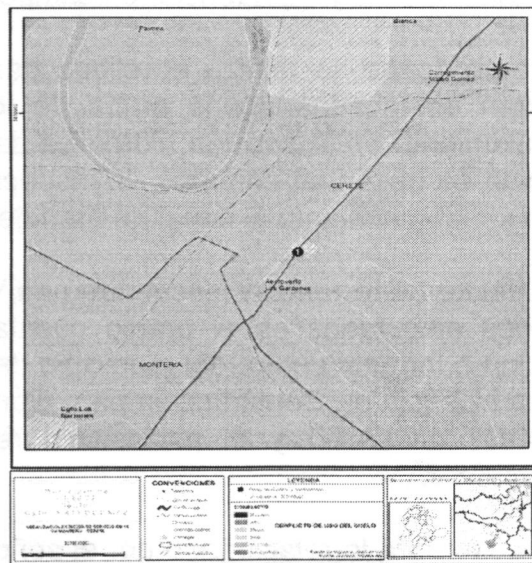
**Mapa 4. CONFLICTO POR USOS DEL SUELO**
