**ACTUALIZACIÓN DEL
PROTOCOLO MODELO TÉCNICO
- CONCEPTUAL DE OBRAS DE
CONTROL DE EROSIÓN EN LA
CUENCA DEL RÍO SINÚ COMO
ESTRATEGIA PARA LA GESTIÓN
Y REDUCCIÓN DEL RIESGO Y
DISMINUCIÓN DE LA
VULNERABILIDAD DE LAS
POBLACIONES POR AMENAZA
DE INUNDACIÓN COMO APOYO
A LOS MUNICIPIOS DEL
DEPARTAMENTO DE CÓRDOBA
Y SEGUIMIENTO DE LAS
ACCIONES PROPUESTAS**

2024

CORPORACIÓN AUTÓNOMA REGIONAL DE LOS VALLES DEL SINÚ Y DEL SAN JORGE – CVS

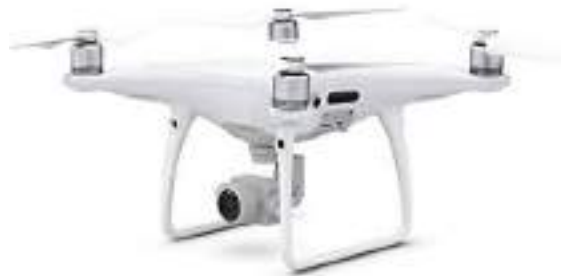
Figura 19. Dron DJI Phantom 4 Pro

Se seleccionaron algunos de los puntos identificados en la fase 5.1 *REVISIÓN DE LA INFORMACIÓN EXISTENTE E IDENTIFICACIÓN DE PUNTOS CRÍTICOS*, para la realización de sobrevuelos con Vehículo Aéreo no Tripulado (VANT), comúnmente denominado dron. El VANT utilizado fue el Dron DJI Phantom 4 Pro (ver **Figura 19. Dron DJI Phantom 4 Pro**), debidamente calibrado previo a cada sobrevuelo, siguiendo las instrucciones del fabricante.

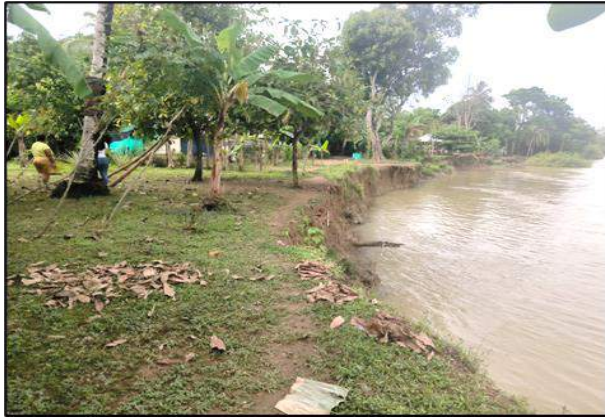
Figura 28. Puerto de La Balsa - Vereda Santana, municipio de Tierralta

Nombre:	Puerto de La Balsa - Vereda Santana			
Municipio:	Tierralta	Margen:	Derecha	
Nivel de riesgo por erosión:	Alto		Nivel de riesgo por inundación:	Bajo
Coordenada inicial:	2446220 N	4649838 E	Coordenada final:	2446301 N 4649933 E
Longitud aproximada de afectación:	134 metros

MEDIDAS ESTRUCTURALES	MEDIDAS NO ESTRUCTURALES
<p>Traslado de redes eléctricas y reubicación inmediata de las familias que habitan las viviendas que se encuentran en alto riesgo dentro de la franja forestal protectora paralela al río.</p> <p>Establecimiento de bosques de galería, a través de siembra de árboles propios de la zona, de crecimiento rápido, que le ofrezcan mayor estabilidad al suelo.</p> <p>Realce y perfilamiento del talud y construcción de obra definitiva mediante el revestimiento del talud con enrocado, para la estabilización del suelo y protección del talud contra los daños causados por el golpe de la corriente del río contra sus márgenes.</p>	<p>Adaptación basada en Gestión y Normatividad, mediante la inclusión en los diferentes instrumentos de planificación del desarrollo y ordenamiento territorial existentes tanto a nivel local y regional como a nivel sectorial, los aspectos relacionados con el cambio climático y la gestión del riesgo.</p> <p>Seguimiento al punto crítico por parte del Consejo Municipal para la Gestión del Riesgo de Desastres - CMGRD.</p> <p>Capacitación a la comunidad en temas de prevención y atención de emergencias.</p> <p>Prohibir la construcción de nuevas viviendas o edificaciones sobre la faja de protección paralela al río, menor a 30 m.</p> <p>Mantener los instrumentos de planificación territorial y ambiental actualizados, especialmente los relacionados con la gestión del riesgo de desastres (Plan Municipal para la gestión del riesgo de desastres – PMGRD y Estrategia municipal de respuesta a emergencias – EMRE).</p>

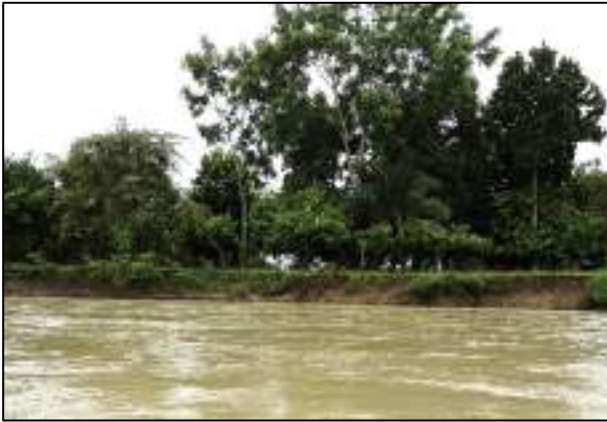
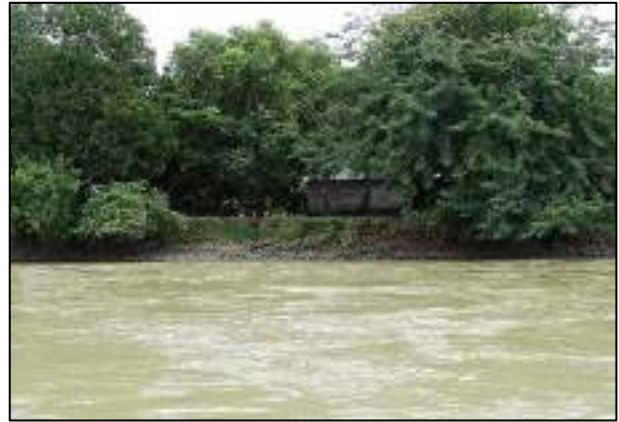
Ficha 2. Aguas Abajo centro poblado vereda Santana. Municipio de Tierralta.

Nombre:	Aguas Abajo centro poblado vereda Santana			
Municipio:	Tierralta	Margen:	Derecha	
Nivel de riesgo por erosión:	Bajo		Nivel de riesgo por inundación:	Bajo
Coordenada inicial:	2447476 N	4649803 E	Coordenada final:	2447593 N 4649593 E
Longitud aproximada de afectación:	246 metros

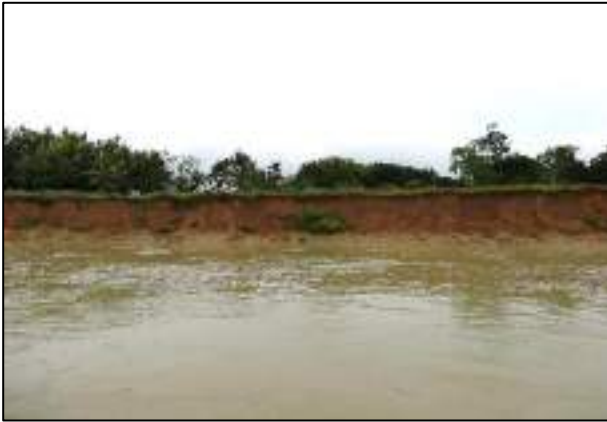
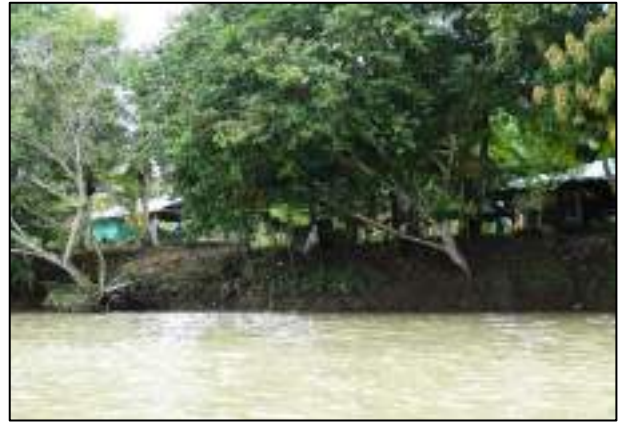
Ficha 3. Parcelas Nueva Unión. Municipio de Tierralta.

Nombre:	Parcelas Nueva Unión			
Municipio:	Tierralta		Margen:	Izquierda
Nivel de riesgo por erosión:	Bajo		Nivel de riesgo por inundación:	Bajo
Coordenada inicial:	2447507 N	4649503 E	Coordenada final:	2448117 N 4649814 E
Longitud aproximada de afectación:	1036 metros

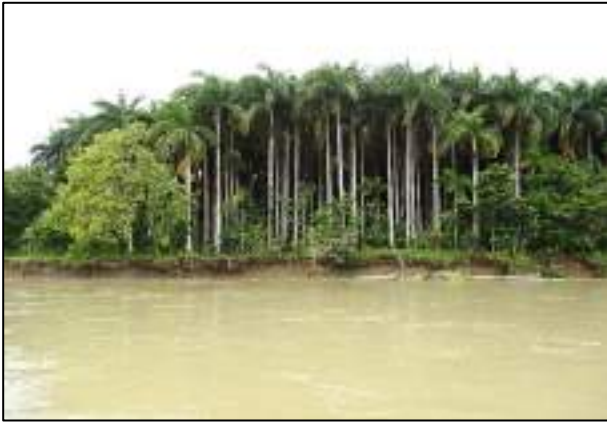
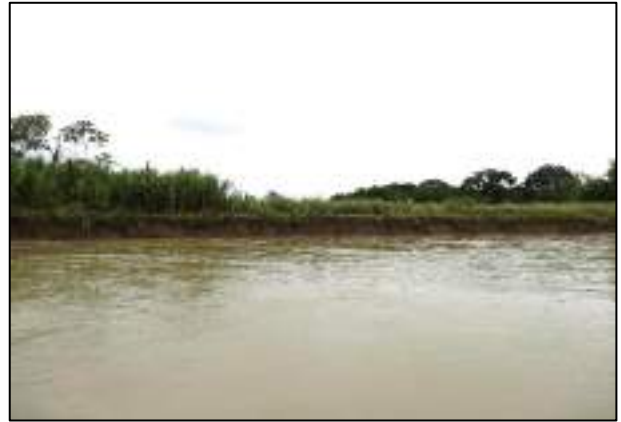
Ficha 4. Parcelas Nuevo Ceibal. Municipio de Tierralta.

Nombre:	Parcelas Nuevo Ceibal			
Municipio:	Tierralta		Margen:	Izquierda
Nivel de riesgo por erosión:	Bajo		Nivel de riesgo por inundación:	Bajo
Coordenada inicial:	2450355 N	4651326 E	Coordenada final:	2450009 N 4651682 E
Longitud aproximada de afectación:	627 metros

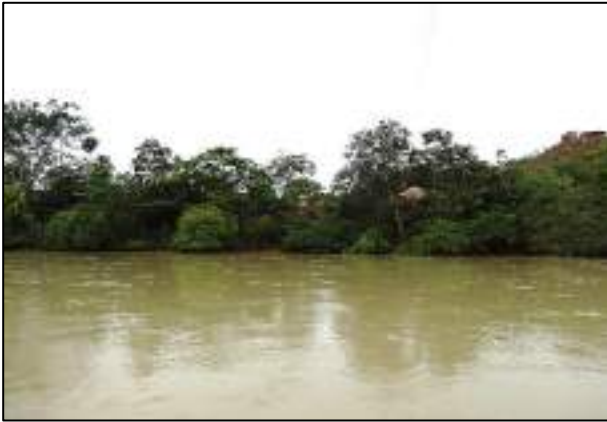
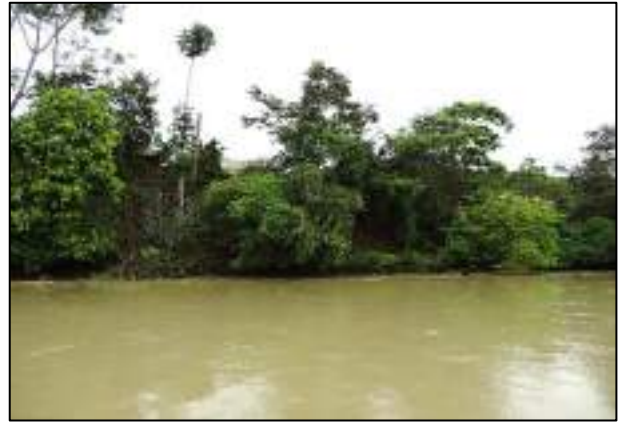
Ficha 5. Vereda San Clemente. Municipio de Tierralta.

Nombre:	Vereda San Clemente			
Municipio:	Tierralta		Margen:	Derecha
Nivel de riesgo por erosión:	Bajo		Nivel de riesgo por inundación:	Bajo
Coordenada inicial:	2450241 N	4654039 E	Coordenada final:	2450065 N 4654828 E
Longitud aproximada de afectación:	917 metros

DESCRIPCIÓN	
<p>Punto crítico por erosión e inundación, ubicado en la vereda San Clemente, corregimiento de Frasquillo. Talud vertical con borde libre de 5 metros. Se observa cobertura vegetal arbórea dispersa y herbazales. Volcamiento de árboles. El punto se ubica aguas abajo de un planchón y al final del tramo se observa la desembocadura de una quebrada. Dentro de la franja de protección de 30 metros desde la ribera del río se observan 5 viviendas y redes eléctricas; en la franja entre 30 y 50 metros se evidencian 2 viviendas; en la franja entre 50 y 100 metros se observan 2 viviendas y un tramo utilizado como carretable. Se evidencia inadecuada disposición de residuos sólidos a lo largo del tramo.</p>	
ALTERNATIVAS DE MEDIDAS DE INTERVENCIÓN PROPUESTAS	
MEDIDAS ESTRUCTURALES	MEDIDAS NO ESTRUCTURALES
<p>Reubicación inmediata de las familias que habitan las viviendas que se encuentran en alto riesgo dentro de la franja forestal protectora paralela al río. En las zonas desprovistas de vegetación, realizar establecimiento de bosques de galería, a través de siembra de árboles propios de la zona, de crecimiento rápido, que le ofrezcan mayor estabilidad al suelo.</p>	<p>En aras de prevenir que el dique de cierre del río pierda estabilidad, se recomienda prohibir el paso de vehículos sobre el mismo, ya que este no se encuentra diseñado para soportar este tipo de cargas, hasta tanto no se reubique el tramo de vía que se encuentra en la zona de amortiguación del río.</p> <p>Adaptación basada en Gestión y Normatividad, mediante la inclusión en los diferentes instrumentos de planificación del desarrollo y ordenamiento territorial existentes tanto a nivel local y regional como a nivel sectorial, los aspectos relacionados con el cambio climático y la gestión del riesgo.</p> <p>Seguimiento al punto crítico por parte del Consejo Municipal para la Gestión del Riesgo de Desastres - CMGRD.</p> <p>Capacitación a la comunidad en temas de prevención y atención de emergencias, y en cuanto al manejo y disposición adecuada de residuos sólidos.</p> <p>Prohibir la construcción de nuevas viviendas o edificaciones sobre la faja de protección paralela al río, menor a 30 m.</p> <p>Mantener los instrumentos de planificación territorial y ambiental actualizados, especialmente los relacionados con la gestión del riesgo de desastres (Plan Municipal para la gestión del riesgo de desastres – PMGRD y Estrategia municipal de respuesta a emergencias – EMRE).</p>

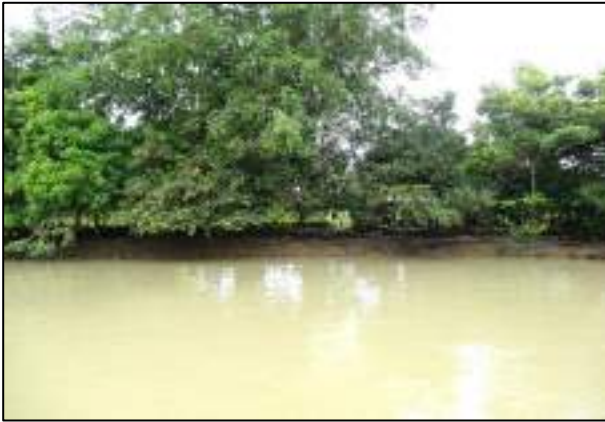
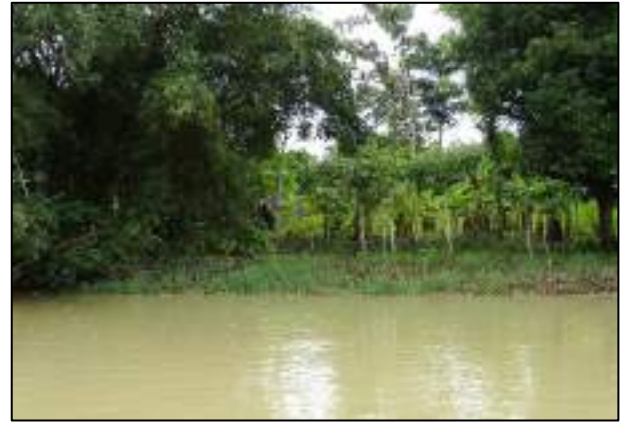
Ficha 6. Vereda Villa Luz 1. Municipio de Tierralta.

Nombre:	Vereda Villa Luz 1			
Municipio:	Tierralta		Margen:	Derecha
Nivel de riesgo por erosión:	Bajo		Nivel de riesgo por inundación:	Bajo
Coordenada inicial:	2450862 N	4654783 E	Coordenada final:	2451205 N 4653857 E
Longitud aproximada de afectación:	1198 metros

DESCRIPCIÓN	
<p>Punto crítico por erosión e inundación, ubicado en la vereda Villa Luz, corregimiento de Villa Providencia. Presenta árboles aislados de gran altura con raíces expuestas y propensos a volcar, cultivos de plátano y yuca, pastos y herbazales. Borde libre de 1 metro aproximadamente. Se evidencian 3 viviendas ubicadas dentro de la franja de protección de 30 metros, 6 viviendas y tramo de vía que conduce a la vereda Nuevo Tay entre 50 y 100 metros de la orilla del río, así como redes eléctricas a 50 metros de la orilla del río desprendimiento del suelo en algunos tramos. Se evidencia desembocadura de un caño.</p>	
ALTERNATIVAS DE MEDIDAS DE INTERVENCIÓN PROPUESTAS	
MEDIDAS ESTRUCTURALES	MEDIDAS NO ESTRUCTURALES
<p>Reubicación inmediata de las familias que habitan las viviendas que se encuentran en alto riesgo dentro de la franja forestal protectora paralela al río, y/o implementar proyectos de vivienda con enfoque diferencial.</p> <p>Realce del dique de cierre del río con material de suelo cohesivo compactado; sin embargo, puede ser de roca o concreto para mejorar la estabilidad de la estructura y prevenir efectos del agua sobre el mismo; y en las zonas desprovistas de vegetación, realizar establecimiento de bosques de galería, a través de siembra de árboles propios de la zona, de crecimiento rápido, que le ofrezcan mayor estabilidad al suelo.</p>	<p>Adaptación basada en Gestión y Normatividad, mediante la inclusión en los diferentes instrumentos de planificación del desarrollo y ordenamiento territorial existentes tanto a nivel local y regional como a nivel sectorial, los aspectos relacionados con el cambio climático y la gestión del riesgo.</p> <p>Seguimiento al punto crítico por parte del Consejo Municipal para la Gestión del Riesgo de Desastres - CMGRD.</p> <p>Capacitación a la comunidad en temas de prevención y atención de emergencias.</p> <p>Prohibir la construcción de nuevas viviendas o edificaciones sobre la faja de protección paralela al río, menor a 30 m.</p> <p>Mantener los instrumentos de planificación territorial y ambiental actualizados, especialmente los relacionados con la gestión del riesgo de desastres (Plan Municipal para la gestión del riesgo de desastres – PMGRD y Estrategia municipal de respuesta a emergencias – EMRE).</p>

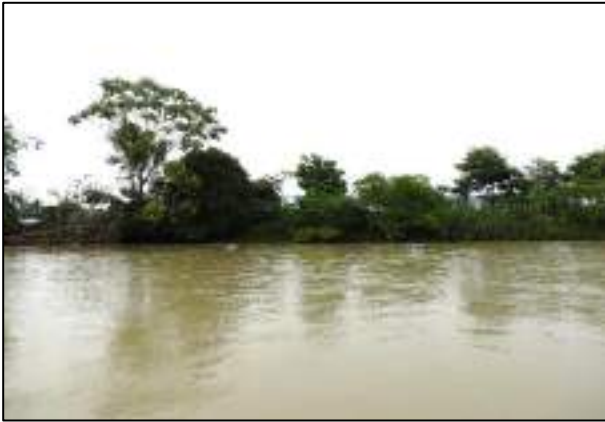
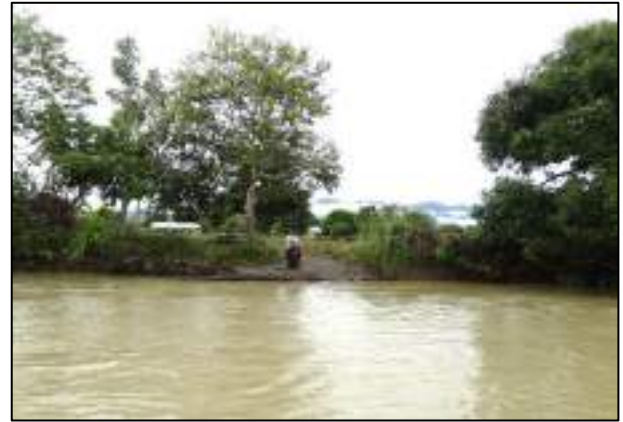
Ficha 7. Vereda Villa Luz 2. Municipio de Tierralta.

Nombre:	Vereda Villa Luz 2			
Municipio:	Tierralta		Margen:	Derecha
Nivel de riesgo por erosión:	Bajo		Nivel de riesgo por inundación:	Bajo
Coordenada inicial:	2452058 N	4653725 E	Coordenada final:	2452513 N 4653964 E
Longitud aproximada de afectación:	538 metros

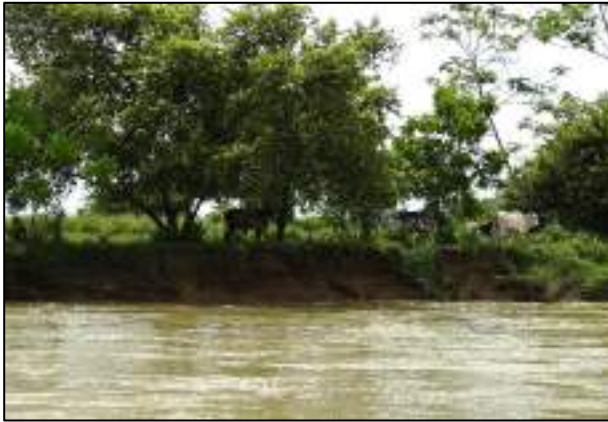
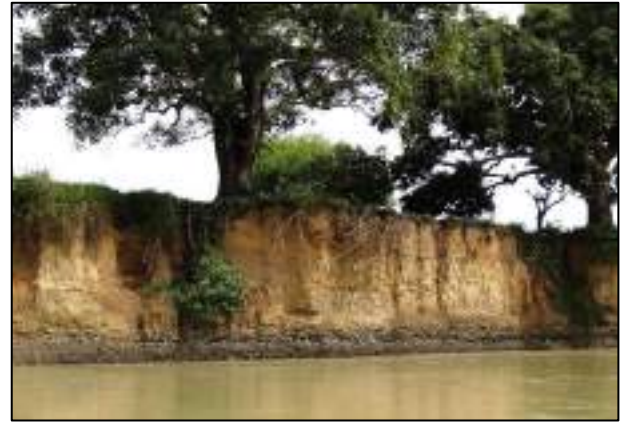
Ficha 8. Corregimiento Villa Providencia. Municipio de Tierralta.

Nombre:	Corregimiento Villa Providencia			
Municipio:	Tierralta		Margen:	Izquierda
Nivel de riesgo por erosión:	Bajo		Nivel de riesgo por inundación:	Bajo
Coordenada inicial:	2453492 N	4652363 E	Coordenada final:	2454118 N 4653017 E
Longitud aproximada de afectación:	1605 metros

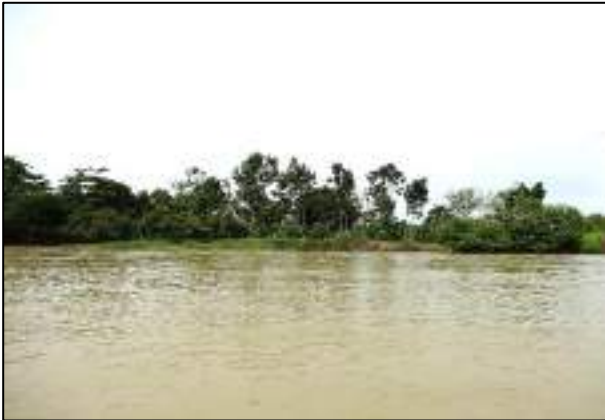
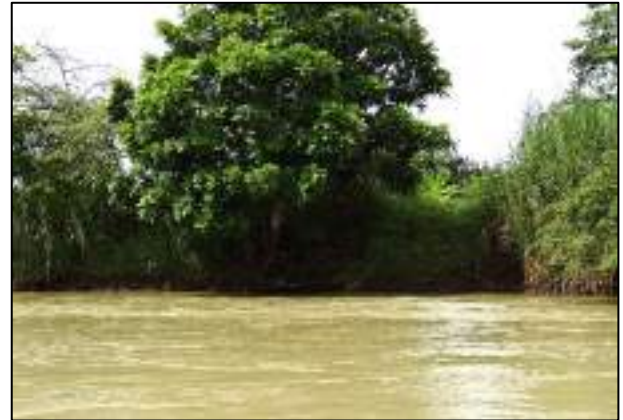
Ficha 9. Vereda Villa Luz 3. Municipio de Tierralta.

Nombre:	Vereda Villa Luz 3			
Municipio:	Tierralta		Margen:	Derecha
Nivel de riesgo por erosión:	Bajo		Nivel de riesgo por inundación:	Bajo
Coordenada inicial:	2453999 N	4652942 E	Coordenada final:	2453774 N 4653306 E
Longitud aproximada de afectación:	458 metros

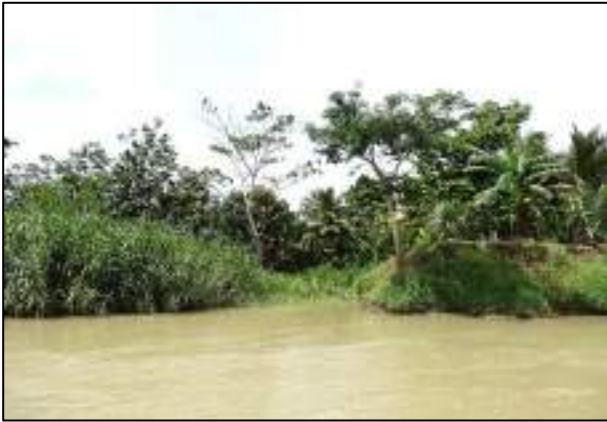
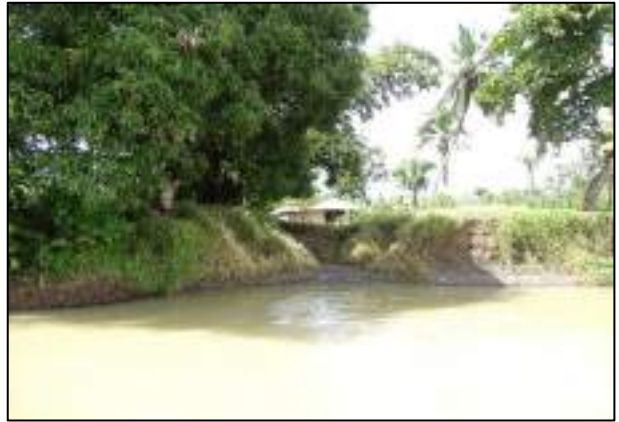
Ficha 10. Puerta Negra. Municipio de Tierralta.

Nombre:	Puerta Negra			
Municipio:	Tierralta		Margen:	Derecha
Nivel de riesgo por erosión:	Bajo		Nivel de riesgo por inundación:	Bajo
Coordenada inicial:	2453670 N	465449 E	Coordenada final:	2454160 N 4655081 E
Longitud aproximada de afectación:	947 metros

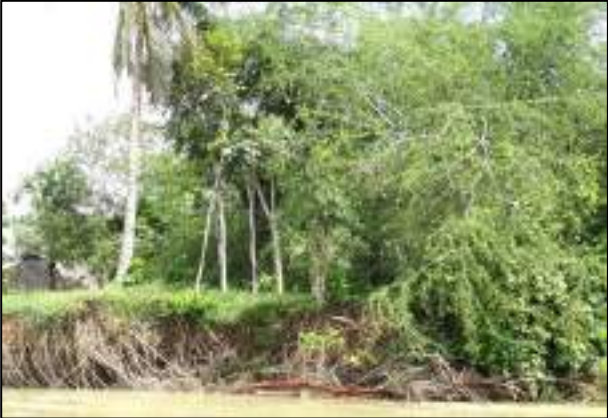
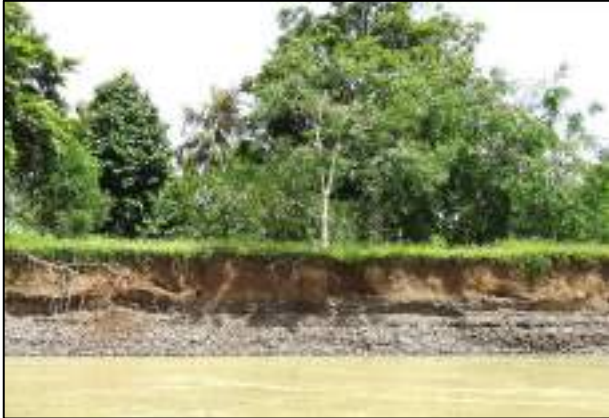
Ficha 11. Vereda Mazamorra 1. Municipio de Tierralta.

Nombre:	Vereda Mazamorra 1				
Municipio:	Tierralta		Margen:	Izquierda	
Nivel de riesgo por erosión:	Bajo		Nivel de riesgo por inundación:	Bajo	
Coordenada inicial:	2455255 N	4655198 E	Coordenada final:	2455581 N	4655449 E
Longitud aproximada de afectación:	439 metros

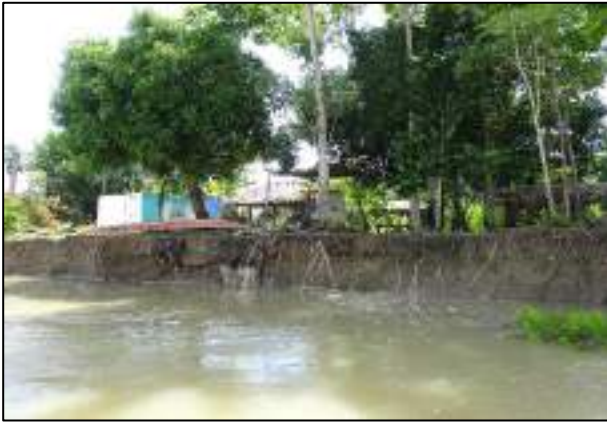
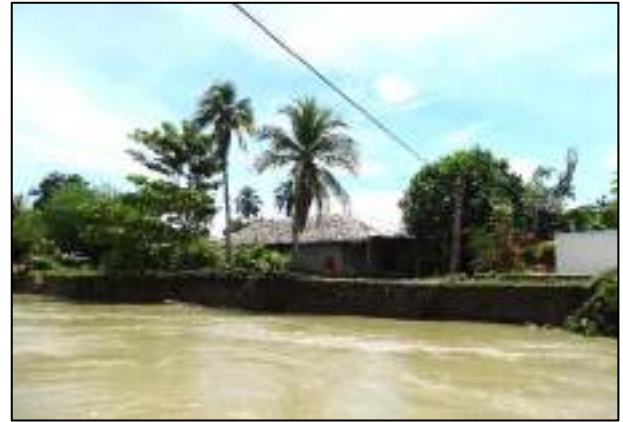
Ficha 12. Vereda El Toro – Planchón. Municipio de Tierralta.

Nombre:	Vereda El Toro – Planchón			
Municipio:	Tierralta		Margen:	Derecha
Nivel de riesgo por erosión:	Medio		Nivel de riesgo por inundación:	Medio
Coordenada inicial:	2455753 N	4655608 E	Coordenada final:	2455956 N 4655582 E
Longitud aproximada de afectación:	212 metros

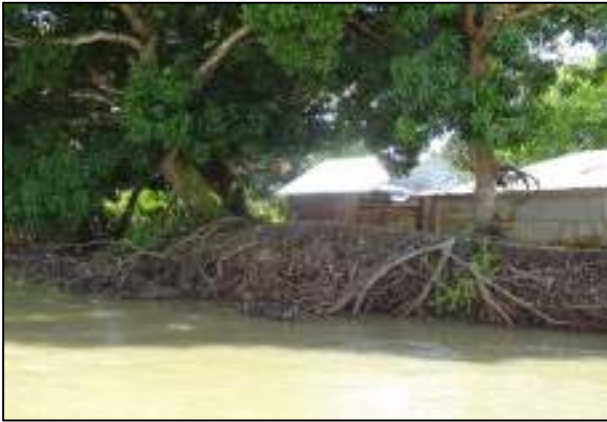
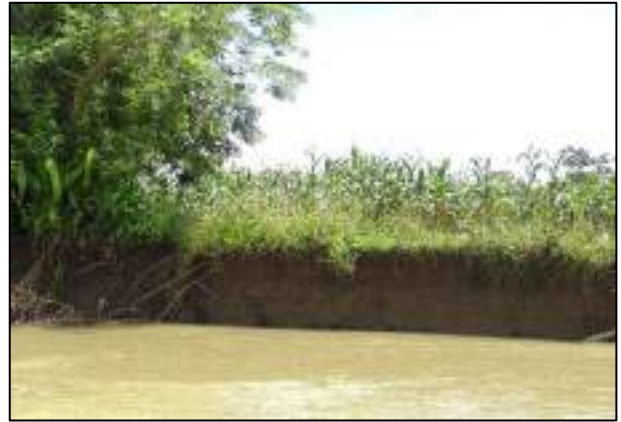
Ficha 13. Vereda El Toro. Municipio de Tierralta.

Nombre:	Vereda El Toro				
Municipio:	Tierralta		Margen:	Derecha	
Nivel de riesgo por erosión:	Bajo		Nivel de riesgo por inundación:	Medio	
Coordenada inicial:	2456629 N	4655831 E	Coordenada final:	245706 N	4655593 E
Longitud aproximada de afectación:	642 metros

DESCRIPCIÓN	
<p>Punto crítico por erosión e inundación, ubicado en la vereda El Toro, perteneciente al área veredal de la cabecera municipal. Punto localizado en la parte externa de una curva. Cobertura vegetal arbórea con herbazales, cultivos de plátano, maíz y yuca. Borde libre entre 1 y 1,5 metros y socavación a final del tramo. Se evidencia vía y redes eléctricas artesanales en parte del tramo aproximadamente a 10 metros de la orilla. En la franja de protección de 30 metros se observan cuatro (4) viviendas. En la franja entre los 30 y 50 metros se observan dos (2) viviendas. En la franja entre 50 y 100 metros se observan 20 viviendas. Se observa un tramo de vía que incide en las 3 franjas (desde la orilla del río hasta las 100 metros).</p>	
ALTERNATIVAS DE MEDIDAS DE INTERVENCIÓN PROPUESTAS	
MEDIDAS ESTRUCTURALES	MEDIDAS NO ESTRUCTURALES
<p>Reubicación inmediata de las familias que habitan las viviendas que se encuentran en alto riesgo dentro de la franja forestal protectora paralela al río, y traslado de los postes de redes eléctricas y reubicación del tramo de vía que se encuentra dentro de los 30 metros establecidos como protección. Establecimiento de bosques de galería, a través de siembra de árboles propios de la zona, de crecimiento rápido, que le ofrezcan mayor estabilidad al suelo. Realce del dique de cierre del río con material de suelo cohesivo compactado, sin embargo, puede ser de roca o concreto para mejorar la estabilidad de la estructura y prevenir efectos del agua sobre el mismo.</p>	<p>En aras de prevenir que el dique de cierre del río pierda estabilidad, se recomienda prohibir el paso de vehículos sobre el mismo, ya que este no se encuentra diseñado para soportar este tipo de cargas, hasta tanto no se reubique el tramo de vía que se encuentra en la zona de amortiguación del río. Adaptación basada en Gestión y Normatividad, mediante la inclusión en los diferentes instrumentos de planificación del desarrollo y ordenamiento territorial existentes tanto a nivel local y regional como a nivel sectorial, los aspectos relacionados con el cambio climático y la gestión del riesgo. Seguimiento al punto crítico por parte del Consejo Municipal para la Gestión del Riesgo de Desastres - CMGRD. Capacitación a la comunidad en temas de prevención y atención de emergencias. Prohibir la construcción de nuevas viviendas o edificaciones sobre la faja de protección paralela al río, menor a 30 m. Mantener los instrumentos de planificación territorial y ambiental actualizados, especialmente los relacionados con la gestión del riesgo de desastres (Plan Municipal para la gestión del riesgo de desastres - PMGRD y Estrategia municipal de respuesta a emergencias - EMRE).</p>

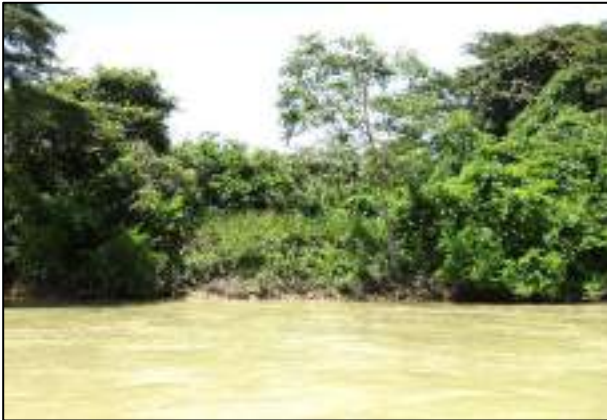
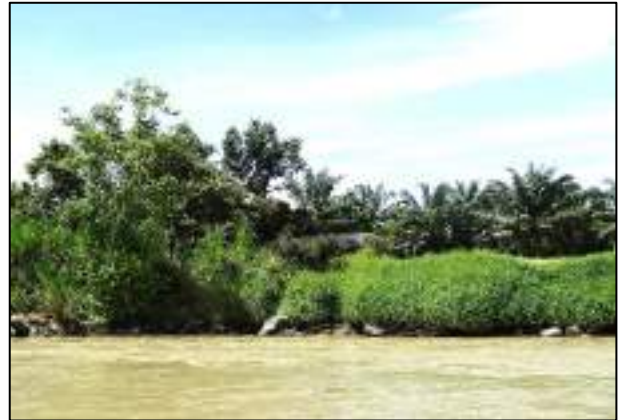
Ficha 14. Vereda Mazamorra 2. Municipio de Tierralta.

Nombre:	Vereda Mazamorra 2			
Municipio:	Tierralta		Margen:	Izquierda
Nivel de riesgo por erosión:	Bajo		Nivel de riesgo por inundación:	Bajo
Coordenada inicial:	2456760 N	4654640 E	Coordenada final:	2456718 N 4654304 E
Longitud aproximada de afectación:	402 metros

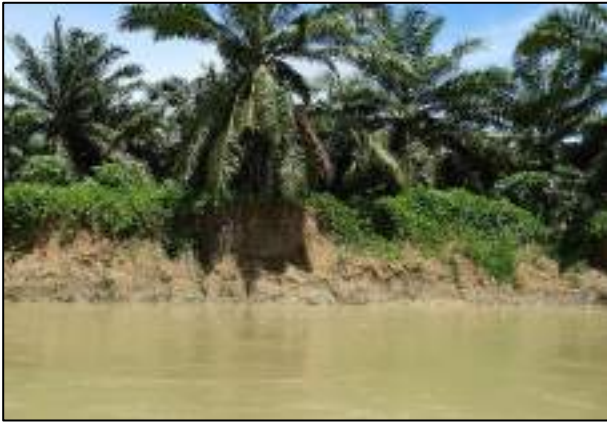
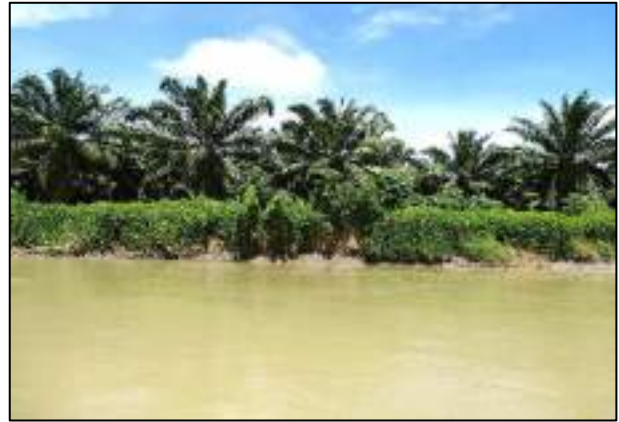
Ficha 15. Vereda Mazamorra 3. Municipio de Tierralta.

Nombre:	Vereda Mazamorra 3			
Municipio:	Tierralta		Margen:	Izquierda
Nivel de riesgo por erosión:	Bajo		Nivel de riesgo por inundación:	Bajo
Coordenada inicial:	2456824 N	4653866 E	Coordenada final:	2457438 N 4653802 E
Longitud aproximada de afectación:	694 metros

DESCRIPCIÓN	
<p>Punto crítico por erosión e inundación, ubicado en la vereda Mazamorra, corregimiento Villa Providencia. Cobertura vegetal con cultivos de palma de aceite, algunas propensas a volcamiento, los cuales propician deterioro en la estabilidad del suelo. Talud irregular con desprendimiento de suelo en algunas partes del tramo. Borde libre de aproximadamente metro y medio (1,5 metros). Punto localizado en la parte externa de una curva del río Sinú.</p>	
ALTERNATIVAS DE MEDIDAS DE INTERVENCIÓN PROPUESTAS	
MEDIDAS ESTRUCTURALES	MEDIDAS NO ESTRUCTURALES
<p>Perfilamiento y establecimiento de vetiver y bosques de galería, a través de siembra de árboles propios de la zona, de crecimiento rápido, que le ofrezcan mayor estabilidad al suelo.</p>	<p>Adaptación basada en Gestión y Normatividad, mediante la inclusión en los diferentes instrumentos de planificación del desarrollo y ordenamiento territorial existentes tanto a nivel local y regional como a nivel sectorial, los aspectos relacionados con el cambio climático y la gestión del riesgo.</p> <p>Seguimiento al punto crítico por parte del Consejo Municipal para la Gestión del Riesgo de Desastres - CMGRD.</p> <p>Capacitación a la comunidad en temas de prevención y atención de emergencias.</p> <p>Prohibir la construcción de viviendas o edificaciones sobre la faja de protección paralela al río, menor a 30 m.</p> <p>Mantener los instrumentos de planificación territorial y ambiental actualizados, especialmente los relacionados con la gestión del riesgo de desastres (Plan Municipal para la gestión del riesgo de desastres – PMGRD y Estrategia municipal de respuesta a emergencias – EMRE). Vigilar y controlar la siembra de cultivos de palma de aceite, ya que propicia la degradación del suelo.</p>

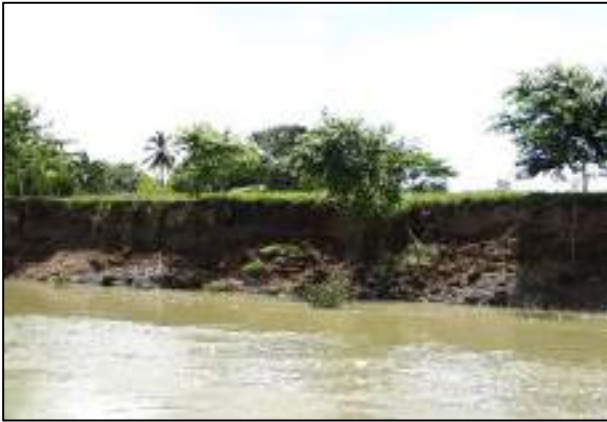
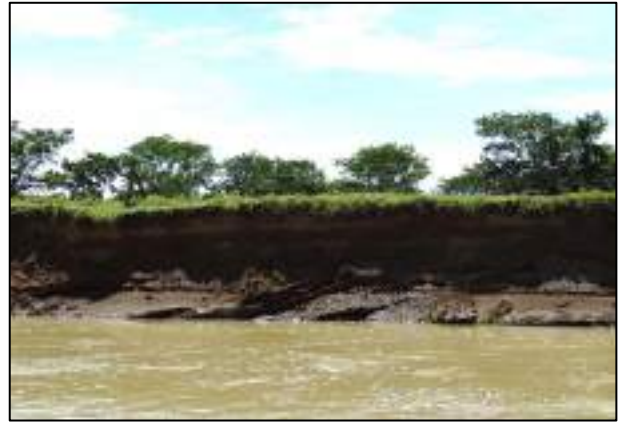
Ficha 16. Vereda El Banquito 1. Municipio de Tierralta.

Nombre:	Vereda El Banquito 1			
Municipio:	Tierralta		Margen:	Derecha
Nivel de riesgo por erosión:	Bajo		Nivel de riesgo por inundación:	Bajo
Coordenada inicial:	2457727 N	4654433 E	Coordenada final:	2458721 N 4654411 E
Longitud aproximada de afectación:	1170 metros

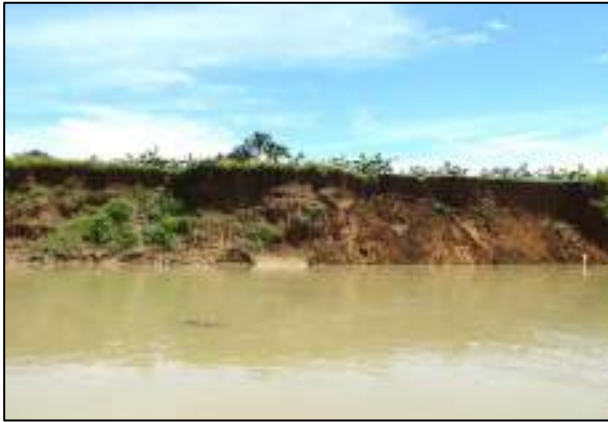
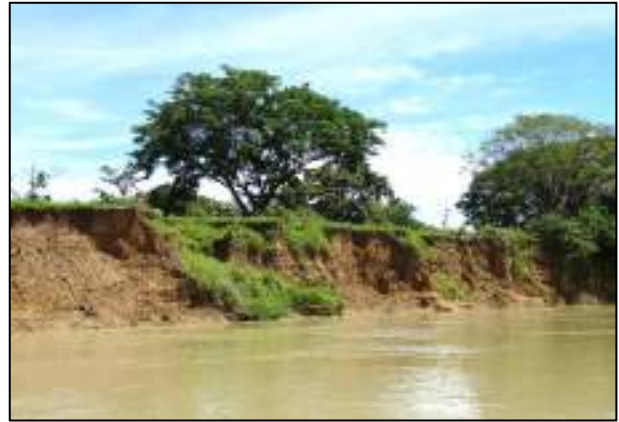
Ficha 17. Callejas. Municipio de Tierralta.

Nombre:	Callejas			
Municipio:	Tierralta		Margen:	Izquierda
Nivel de riesgo por erosión:	Alto		Nivel de riesgo por inundación:	Bajo
Coordenada inicial:	24588512 N	4654078 E	Coordenada final:	2459386 N 4654966 E
Longitud aproximada de afectación:	1599 metros

ALTERNATIVAS DE MEDIDAS DE INTERVENCIÓN PROPUESTAS	
MEDIDAS ESTRUCTURALES	MEDIDAS NO ESTRUCTURALES
<p>Se debe realizar traslado de las redes eléctricas que se encuentran dentro de la franja forestal protectora paralela al río. Establecimiento de bosques de galería, a través de siembra de árboles propios de la zona, de crecimiento rápido, que le ofrezcan mayor estabilidad al suelo. Construcción de obra definitiva mediante el perfilamiento y revestimiento del talud con enrocado o el uso de colchacreto articulado, para la estabilización del suelo y protección del talud contra los daños causados por el golpe de la corriente del río contra sus márgenes.</p>	<p>Adaptación basada en Gestión y Normatividad, mediante la inclusión en los diferentes instrumentos de planificación del desarrollo y ordenamiento territorial existentes tanto a nivel local y regional como a nivel sectorial, los aspectos relacionados con el cambio climático y la gestión del riesgo. Seguimiento al punto crítico por parte del Consejo Municipal para la Gestión del Riesgo de Desastres - CMGRD. Capacitación a la comunidad en temas de prevención y atención de emergencias. Prohibir la construcción de viviendas o edificaciones sobre la faja de protección paralela al río, menor a 30 m. Mantener los instrumentos de planificación territorial y ambiental actualizados, especialmente los relacionados con la gestión del riesgo de desastres (Plan Municipal para la gestión del riesgo de desastres - PMGRD y Estrategia municipal de respuesta a emergencias - EMRE).</p>

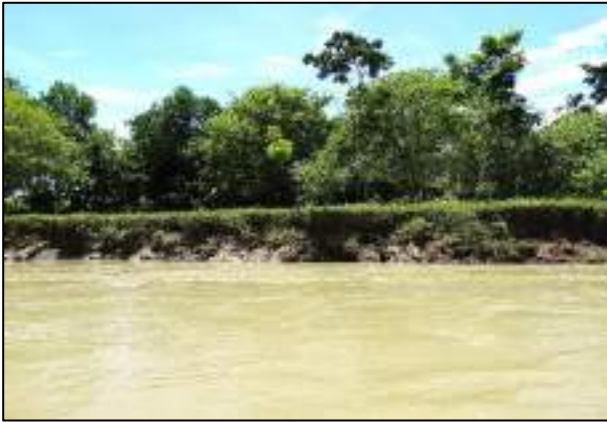
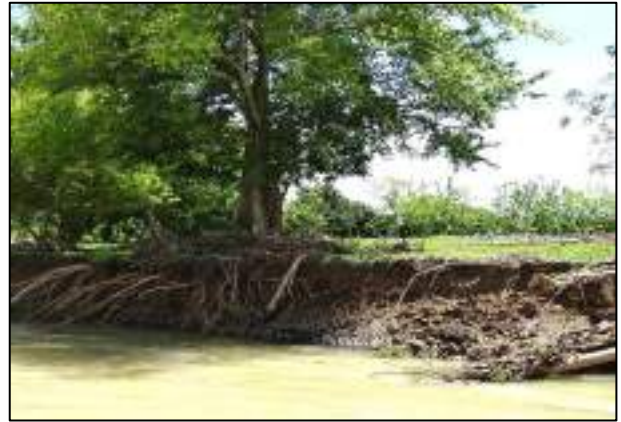
Ficha 18. Vereda El Banquito 2. Municipio de Tierralta.

Nombre:	Vereda El Banquito 2			
Municipio:	Tierralta		Margen:	Derecha
Nivel de riesgo por erosión:	Bajo		Nivel de riesgo por inundación:	Bajo
Coordenada inicial:	2458996 N	4656014 E	Coordenada final:	2459891 N 4656324 E
Longitud aproximada de afectación:	1044 metros

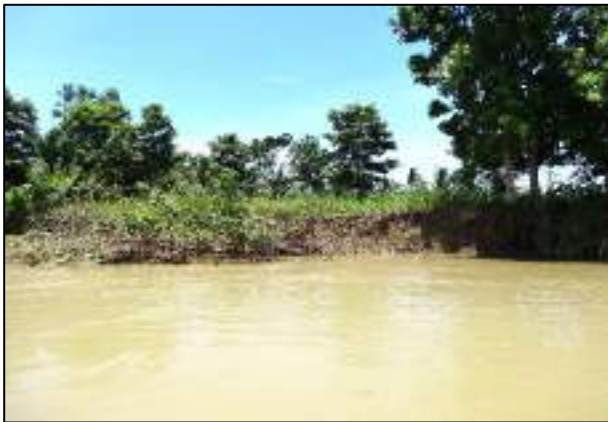
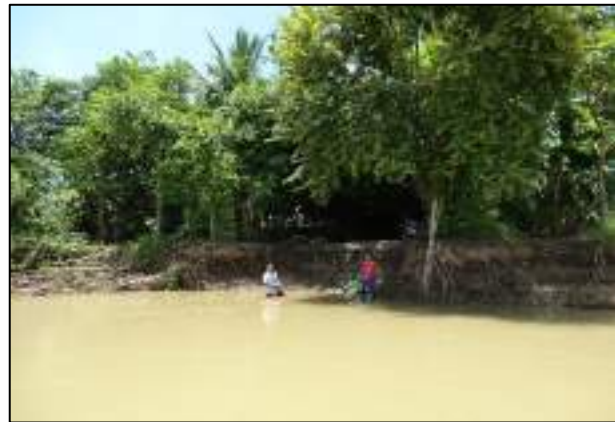
Ficha 19. Perímetro Urbano (Aguas Arriba Del Barrio El Prado). Municipio de Tierralta.

Nombre:	Perímetro Urbano (Aguas Arriba Del Barrio El Prado)				
Municipio:	Tierralta	Margen:	Derecha		
Nivel de riesgo por erosión:	Bajo		Nivel de riesgo por inundación:	Bajo	
Coordenada inicial:	2462411 N	4661365 E	Coordenada final:	2463116 N	4661572 E
Longitud aproximada de afectación:	835 metros

DESCRIPCIÓN	
<p>Punto crítico por erosión e inundación, ubicado dentro del perímetro urbano del municipio de Tierralta. Los 50 metros iniciales del tramo presentan cobertura de pastos y herbazales, yuca y árboles dispersos. Talud vertical con un borde libre de aproximadamente 1,5 metros. Se evidencia erosión y socavación con desprendimiento del suelo. Dique de cierre del río utilizado como vía carretable. Se evidencian tres (3) viviendas ubicadas en la franja entre 30 y 50 metros de la ribera del río; en la franja entre 50 y 100 metros se observan dos (2) viviendas y tramo de la vía de acceso; al final del tramo se observa conexión de un caño. El punto crítico se encuentra a aproximadamente 500 metros de distancia del casco urbano.</p>	
ALTERNATIVAS DE MEDIDAS DE INTERVENCIÓN PROPUESTAS	
MEDIDAS ESTRUCTURALES	MEDIDAS NO ESTRUCTURALES
<p>Reubicación de la vía por fuera de la franja forestal protectora. Establecimiento de bosques de galería, a través de siembra de árboles propios de la zona, de crecimiento rápido, que le ofrezcan mayor estabilidad al suelo. Realce y perfilamiento del dique de cierre del río con material de suelo cohesivo compactado, sin embargo, puede ser de roca o concreto para mejorar la estabilidad de la estructura y prevenir efectos del agua sobre el mismo.</p>	<p>En aras de prevenir que el dique de cierre del río pierda estabilidad, se recomienda prohibir el paso de vehículos sobre el mismo, ya que este no se encuentra diseñado para soportar este tipo de cargas, hasta tanto no se reubique el tramo de vía que se encuentra en la zona de amortiguación del río. Adaptación basada en Gestión y Normatividad, mediante la inclusión en los diferentes instrumentos de planificación del desarrollo y ordenamiento territorial existentes tanto a nivel local y regional como a nivel sectorial, los aspectos relacionados con el cambio climático y la gestión del riesgo. Seguimiento al punto crítico por parte del Consejo Municipal para la Gestión del Riesgo de Desastres - CMGRD. Capacitación a la comunidad en temas de prevención y atención de emergencias. Prohibir la construcción de nuevas viviendas o edificaciones sobre la faja de protección paralela al río, menor a 30 m. Mantener los instrumentos de planificación territorial y ambiental actualizados, especialmente los relacionados con la gestión del riesgo de desastres (Plan Municipal para la gestión del riesgo de desastres - PMGRD y Estrategia municipal de respuesta a emergencias - EMRE).</p>

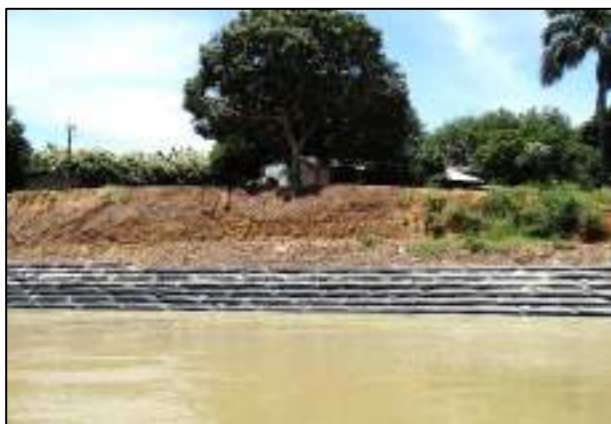
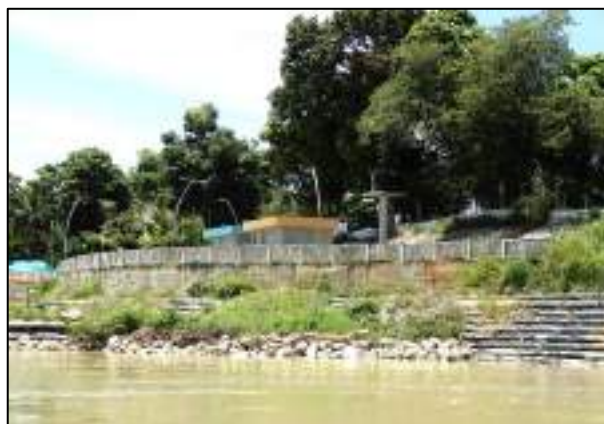
Ficha 20. Barrios El Prado - Libardo López. Municipio de Tierralta.

Nombre:	Barrios El Prado - Libardo López				
Municipio:	Tierralta		Margen:	Derecha	
Nivel de riesgo por erosión:	Medio		Nivel de riesgo por inundación:	Medio	
Coordenada inicial:	2462897 N	4662344 E	Coordenada final:	2464280 N	4662665 E
Longitud aproximada de afectación:	1784 metros

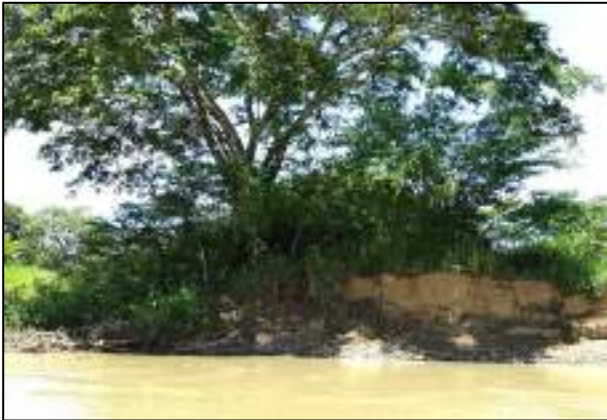
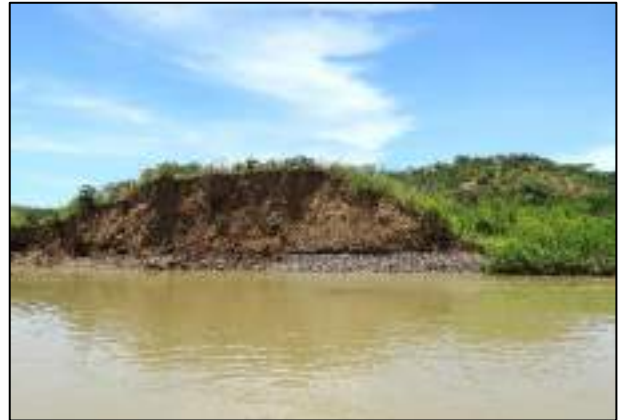
Ficha 21. Aguas abajo de la Quebrada Jui. Municipio de Tierralta.

Nombre:	Aguas abajo de la Quebrada Jui			
Municipio:	Tierralta		Margen:	Derecha
Nivel de riesgo por erosión:	Bajo		Nivel de riesgo por inundación:	Bajo
Coordenada inicial:	2464690 N	4663140 E	Coordenada final:	2465650 N 4662626 E
Longitud aproximada de afectación:	1333 metros

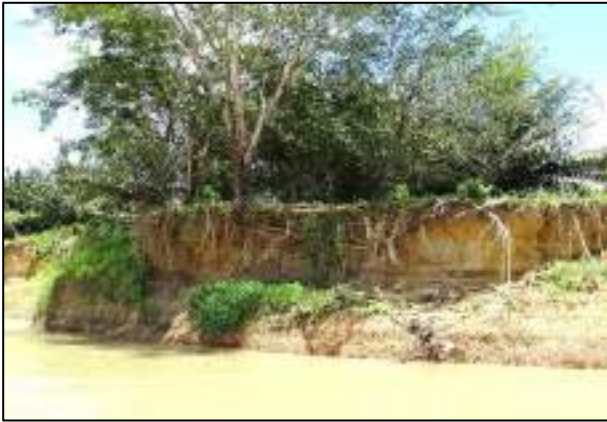
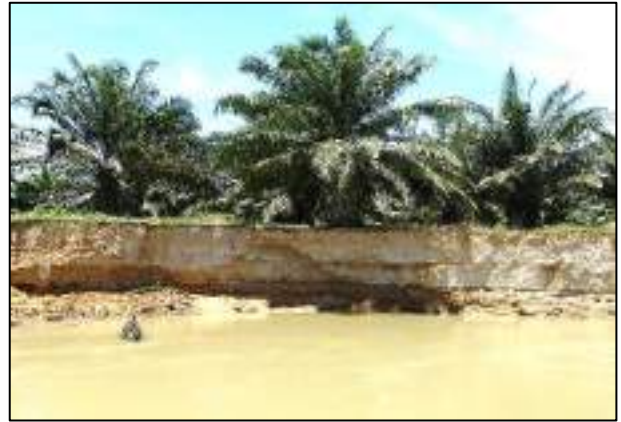
Ficha 22. Vereda Los Arapios 1. Municipio de Tierralta.

Nombre:	Vereda Los Arapios 1			
Municipio:	Tierralta	Margen:	Derecha	
Nivel de riesgo por erosión:	Bajo		Nivel de riesgo por inundación:	Bajo
Coordenada inicial:	2465884 N	4663508 E	Coordenada final:	2466656 N 4663289 E
Longitud aproximada de afectación:	1133 metros

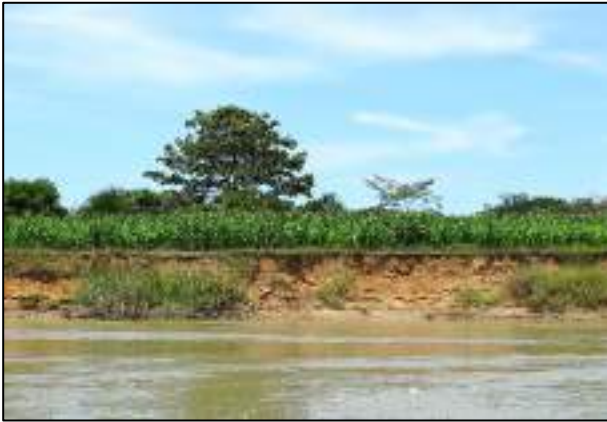
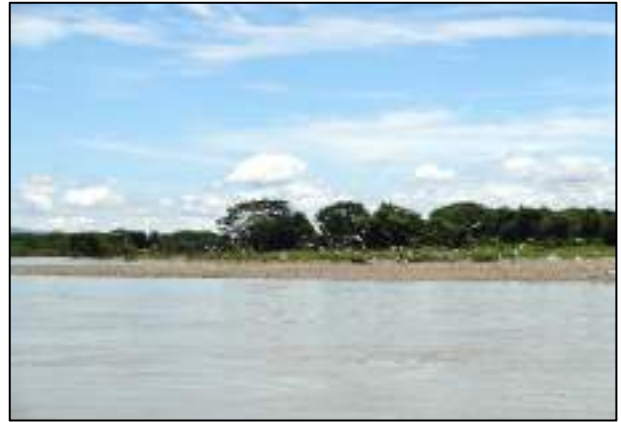
Ficha 23. Vereda Los Arapios 2. Municipio de Tierralta.

Nombre:	Vereda Los Arapios 2			
Municipio:	Tierralta		Margen:	Derecha
Nivel de riesgo por erosión:	Bajo		Nivel de riesgo por inundación:	Bajo
Coordenada inicial:	2467334 N	4664595 E	Coordenada final:	2467744 N 4664558 E
Longitud aproximada de afectación:	466 metros

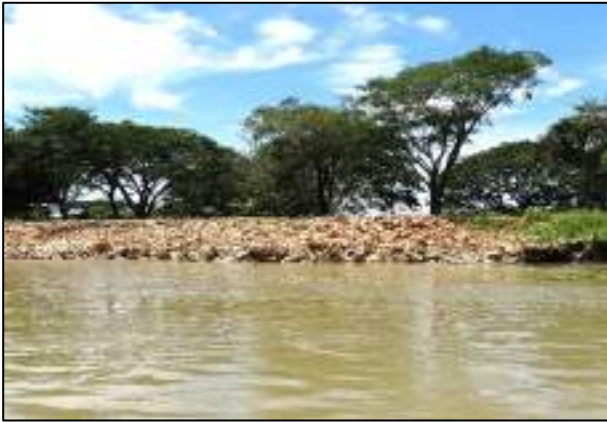
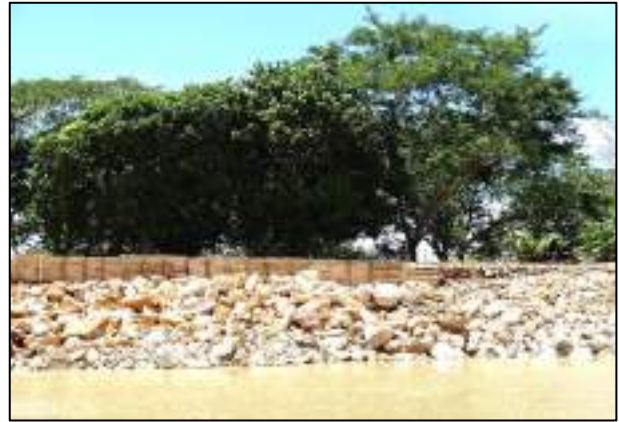
Ficha 24. Vereda El Puerto - Centro Poblado Macieriejo. Municipio de Tierralta.

Nombre:	Vereda El Puerto - Centro Poblado Macieriejo			
Municipio:	Tierralta	Margen:	Derecha	
Nivel de riesgo por erosión:	Alto		Nivel de riesgo por inundación:	Medio
Coordenada inicial:	2469720 N	4664329 E	Coordenada final:	2470045 N 4663991 E
Longitud aproximada de afectación:	537 metros

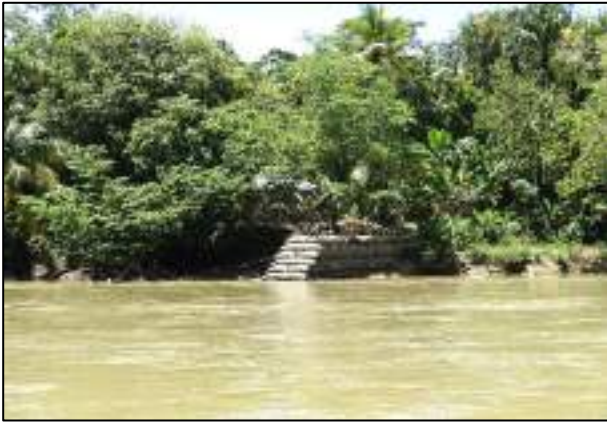
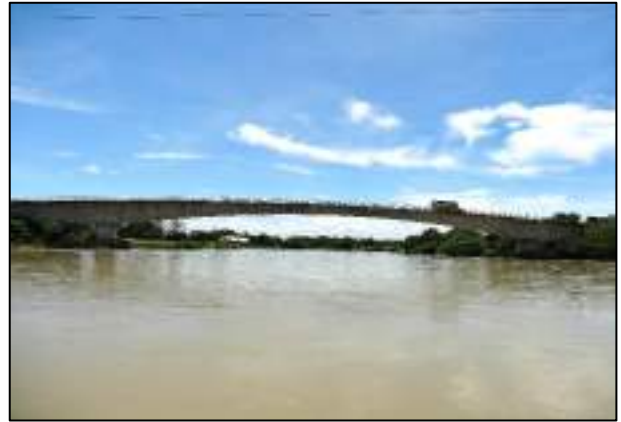
Ficha 25. Puente Valencia. Municipio de Tierralta.

Nombre:	Puente Valencia			
Municipio:	Tierralta		Margen:	Derecha
Nivel de riesgo por erosión:	Medio		Nivel de riesgo por inundación:	Bajo
Coordenada inicial:	2470526 N	4663064 E	Coordenada final:	2470634 N 4662616 E
Longitud aproximada de afectación:	480 metros

<p>Traslado de las redes eléctricas y reubicación de familias que habitan las viviendas que se encuentran en riesgo dentro de la franja forestal protectora del río.</p> <p>Establecimiento de bosques de galería, a través de siembra de árboles propios de la zona, de crecimiento rápido, que le ofrezcan mayor estabilidad al suelo.</p> <p>Teniendo en cuenta el vórtice que genera el estribo del puente en la margen derecha, se recomienda la construcción de obra definitiva mediante el revestimiento del talud con enrocado, para la estabilización del suelo y protección del talud contra los daños causados por el golpe de la corriente del río contra sus márgenes.</p> <p>De igual forma, la colocación de bolsas de Colchacreto (Colchacreto bags) alrededor del estribo, si así lo requiere, o en los sectores donde se presente socavación local.</p>	<p>Adaptación basada en Gestión y Normatividad, mediante la inclusión en los diferentes instrumentos de planificación del desarrollo y ordenamiento territorial existentes tanto a nivel local y regional como a nivel sectorial, los aspectos relacionados con el cambio climático y la gestión del riesgo.</p> <p>Seguimiento al punto crítico por parte del Consejo Municipal para la Gestión del Riesgo de Desastres - CMGRD.</p> <p>Capacitación a la comunidad en temas de prevención y atención de emergencias.</p> <p>Prohibir la construcción de nuevas viviendas o edificaciones sobre la faja de protección paralela al río, menor a 30 m.</p> <p>Mantener los instrumentos de planificación territorial y ambiental actualizados, especialmente los relacionados con la gestión del riesgo de desastres (Plan Municipal para la gestión del riesgo de desastres – PMGRD y Estrategia municipal de respuesta a emergencias – EMRE).</p>

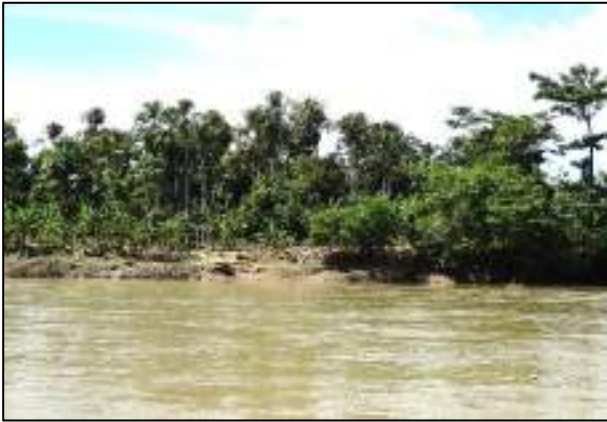
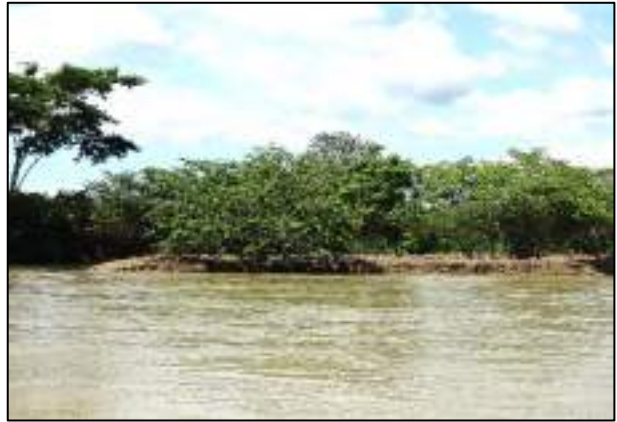
Ficha 26. Vereda El Puerto 2. Municipio de Tierralta.

Nombre:	Vereda El Puerto 2			
Municipio:	Tierralta		Margen:	Derecha
Nivel de riesgo por erosión:	Bajo		Nivel de riesgo por inundación:	Bajo
Coordenada inicial:	2472627 N	4662224 E	Coordenada final:	2472703 N 4661874 E
Longitud aproximada de afectación:	370 metros

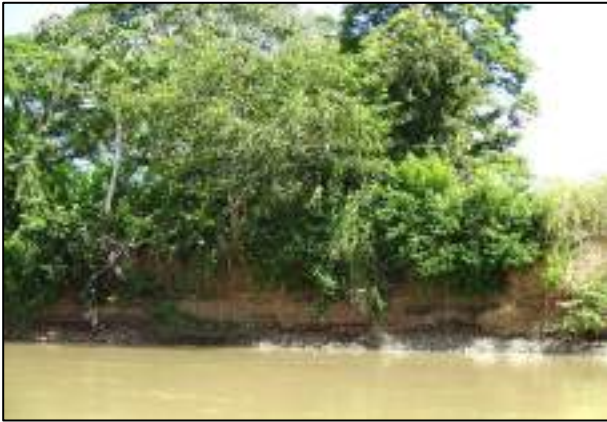
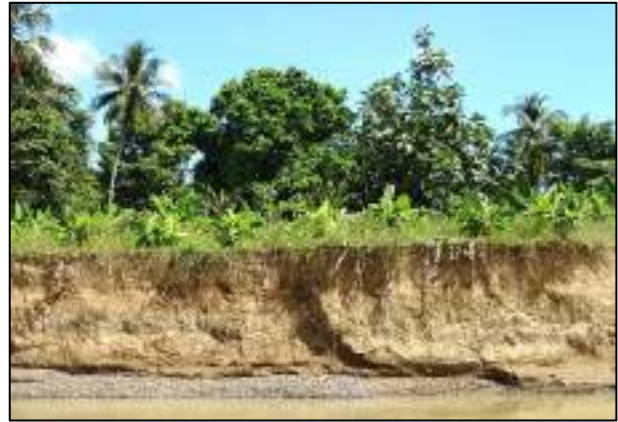
Ficha 27. Vereda Granalote. Municipio de Tierralta.

Nombre:	Vereda Granalote			
Municipio:	Tierralta	Margen:	Derecha	
Nivel de riesgo por erosión:	Bajo		Nivel de riesgo por inundación:	Bajo
Coordenada inicial:	2472539 N	4663566 E	Coordenada final:	2473385 N 4664731 E
Longitud aproximada de afectación:	1864 metros

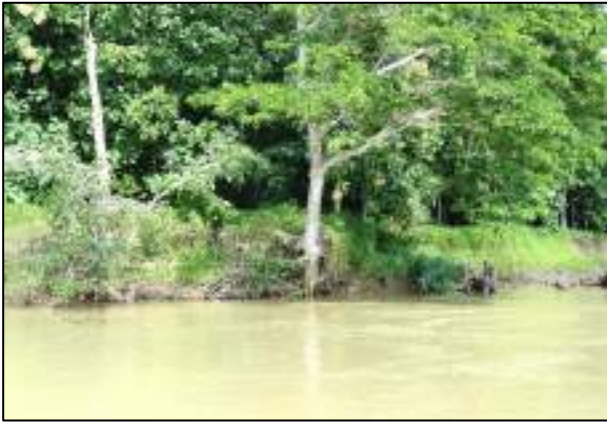
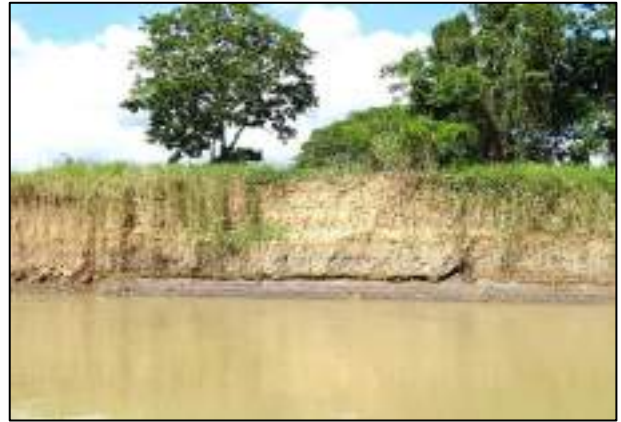
Ficha 28. Corregimiento Volador 1. Municipio de Tierralta.

Nombre:	Corregimiento Volador 1			
Municipio:	Tierralta		Margen:	Derecha
Nivel de riesgo por erosión:	Bajo		Nivel de riesgo por inundación:	Bajo
Coordenada inicial:	2477667 N	4662997 E	Coordenada final:	2478394 N 4662742 E
Longitud aproximada de afectación:	820 metros

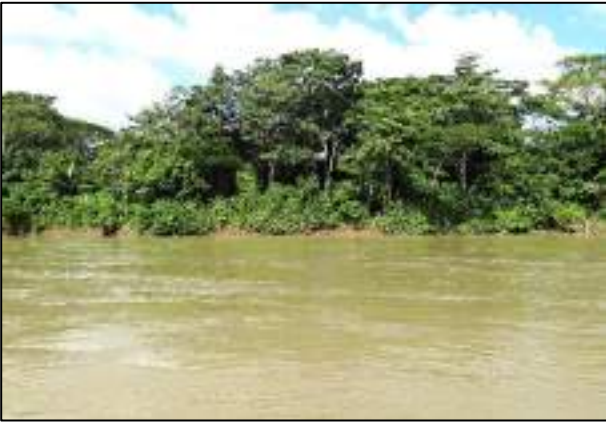
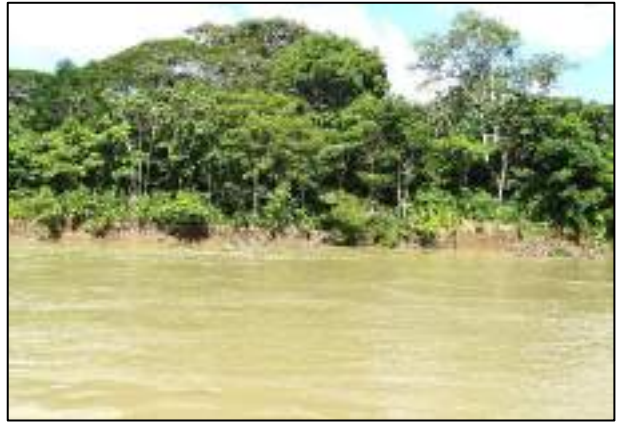
Ficha 29. Corregimiento Volador- La Esperanza. Municipio de Tierralta.

Nombre:	Corregimiento Volador- La Esperanza			
Municipio:	Tierralta	Margen:	Derecha	
Nivel de riesgo por erosión:	Bajo		Nivel de riesgo por inundación:	Bajo
Coordenada inicial:	2479292 N	4663070 E	Coordenada final:	2479478 N 4663112 E
Longitud aproximada de afectación:	200 metros
