**ACTUALIZACIÓN DEL
PROTOCOLO MODELO TÉCNICO
- CONCEPTUAL DE OBRAS DE
CONTROL DE EROSIÓN EN LA
CUENCA DEL RÍO SINÚ COMO
ESTRATEGIA PARA LA GESTIÓN
Y REDUCCIÓN DEL RIESGO Y
DISMINUCIÓN DE LA
VULNERABILIDAD DE LAS
POBLACIONES POR AMENAZA
DE INUNDACIÓN COMO APOYO
A LOS MUNICIPIOS DEL
DEPARTAMENTO DE CÓRDOBA
Y SEGUIMIENTO DE LAS
ACCIONES PROPUESTAS**

2024

CORPORACIÓN AUTÓNOMA REGIONAL DE LOS VALLES DEL SINÚ Y DEL SAN JORGE – CVS

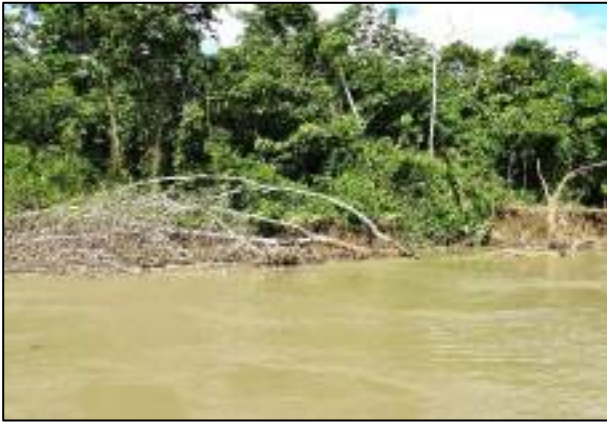
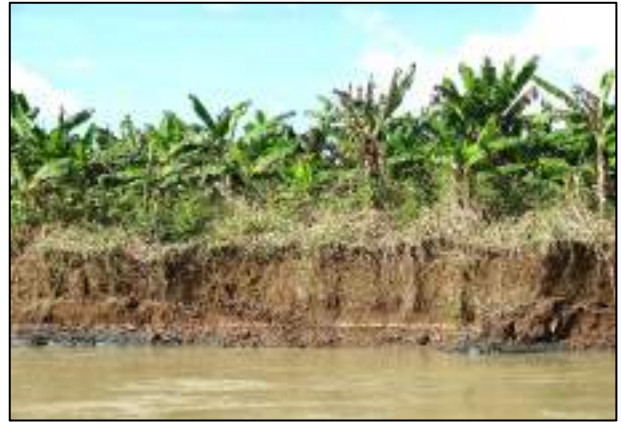
Ficha 30. Corregimiento Volador 2. Municipio de Tierralta.

Nombre:	Corregimiento Volador 2			
Municipio:	Tierralta		Margen:	Derecha
Nivel de riesgo por erosión:	Bajo		Nivel de riesgo por inundación:	Bajo
Coordenada inicial:	2479784 N	4663152 E	Coordenada final:	2480132 N 4663035 E
Longitud aproximada de afectación:	384 metros

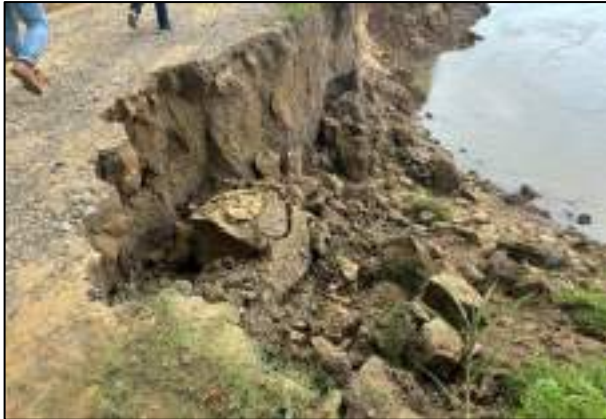
Figura 34. Camellón Callejas (Vereda Dos Marías), municipio de Valencia

Se destacan los puntos críticos, Manzanares y Río Nuevo, identificados en marco del seguimiento de Pacto de Cumplimiento por erosión del río (ver **Figura 34**, **Figura 35** y **Figura 36**). En la **Tabla 17** se resumen los sitios identificados los cuales se desglosan en las fichas de caracterización y en la **Figura 37** se representan geográficamente.

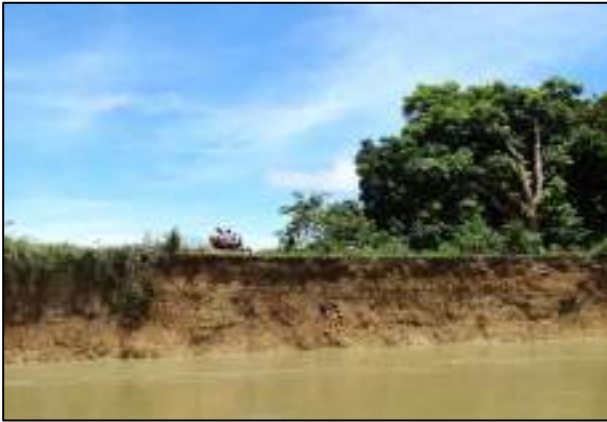
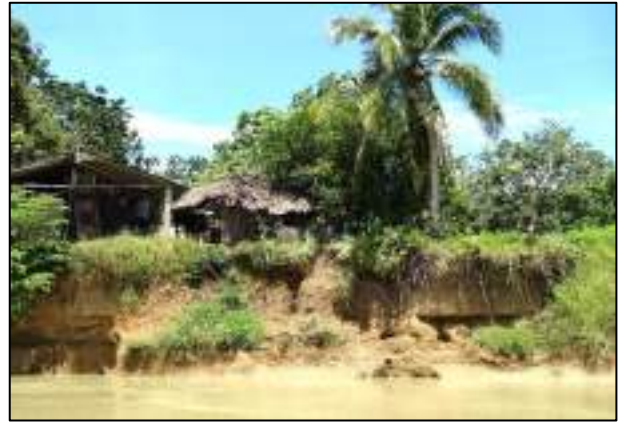
Ficha 31. Camellón Callejas (Vereda Dos Marías). Municipio de Valencia.

Nombre:	Camellón Callejas (Vereda Dos Marías)			
Municipio:	Valencia		Margen:	Izquierda
Nivel de riesgo por erosión:	Alto		Nivel de riesgo por inundación:	Bajo
Coordenada inicial:	2460147 N	4655800 E	Coordenada final:	2460533 N 4656406 E
Longitud aproximada de afectación:	1079 metros

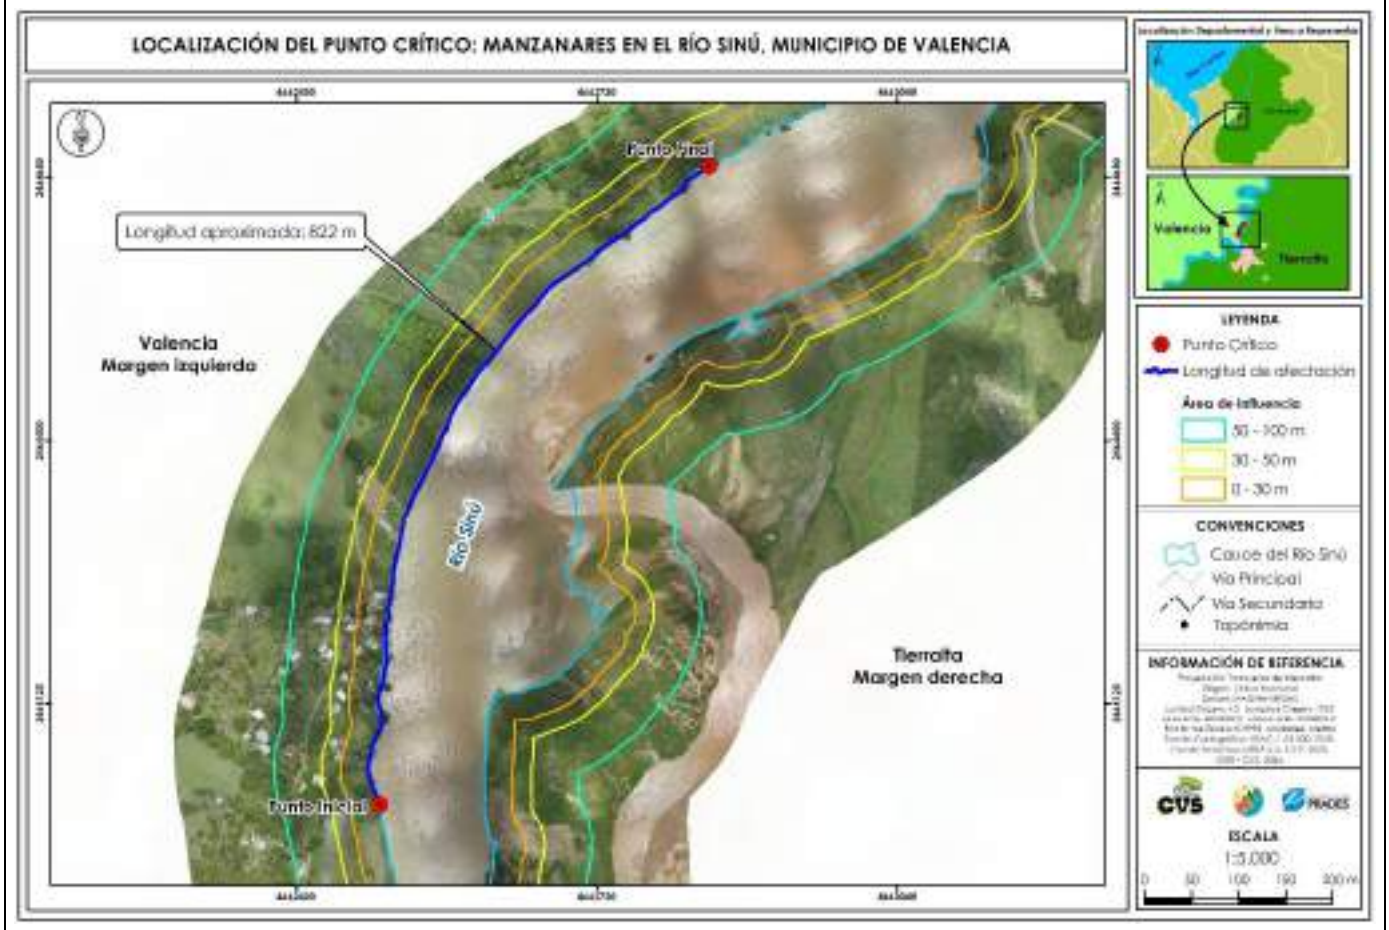
Nombre:	Manzanares			
Municipio:	Valencia	Margen:	Izquierda	
Nivel de riesgo por erosión:	Medio		Nivel de riesgo por inundación:	Medio
Coordenada inicial:	2464012 N	46624889 E	Coordenada final:	2464692 N 4662840 E
Longitud aproximada de afectación:	822 metros

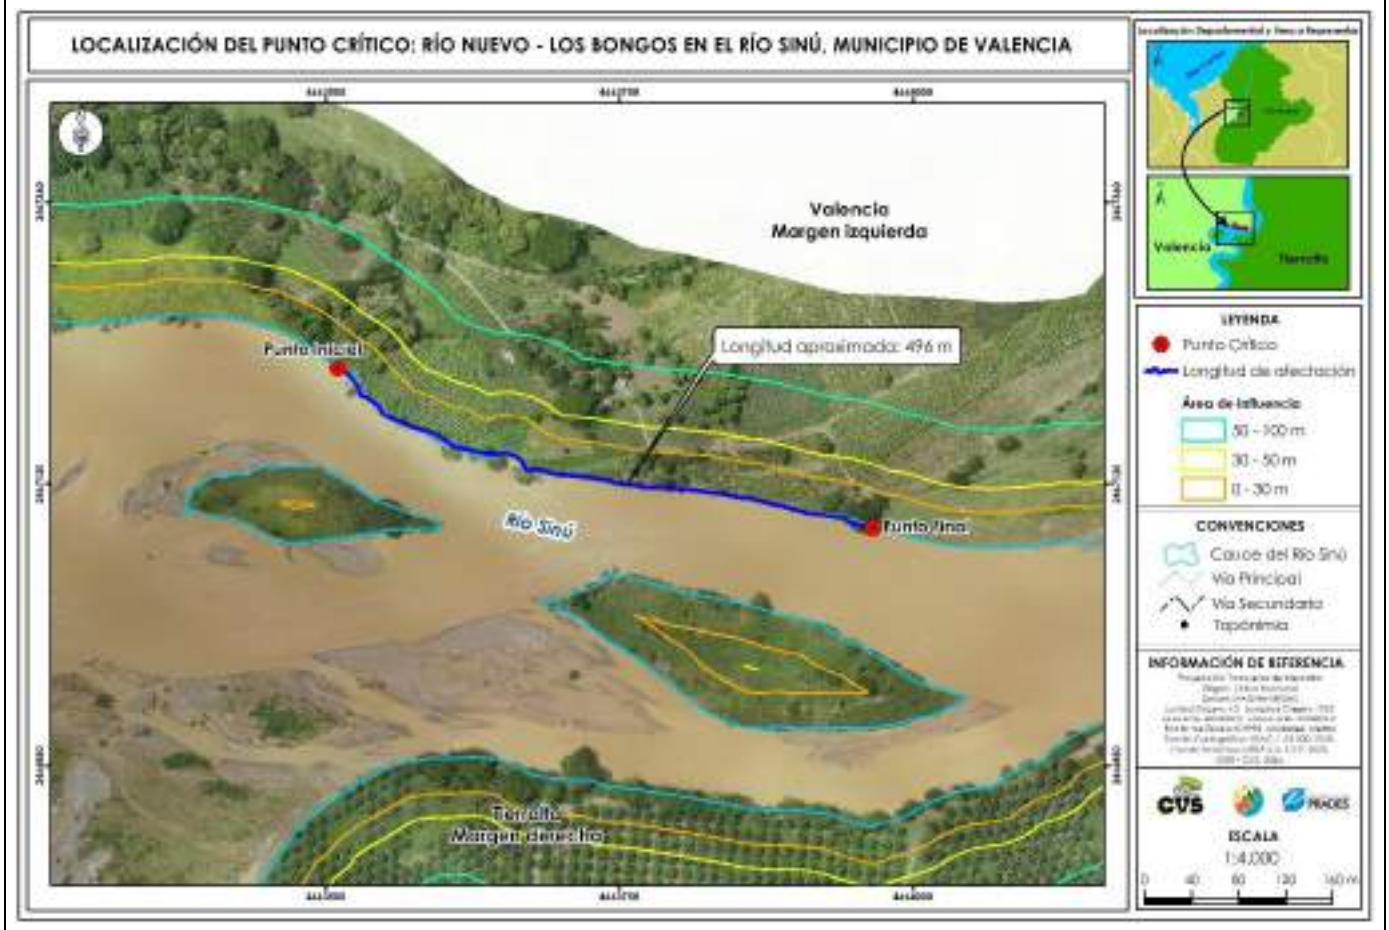
Nombre:	Río Nuevo - Los Bongos			
Municipio:	Valencia	Margen:	Izquierda	
Nivel de riesgo por erosión:	Bajo		Nivel de riesgo por inundación:	Bajo
Coordenada inicial:	2467218 N	4663510 E	Coordenada final:	2467082 N 4663966 E
Longitud aproximada de afectación:	496 metros

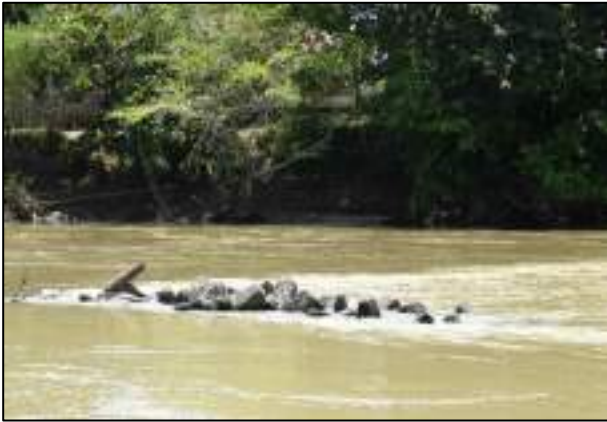
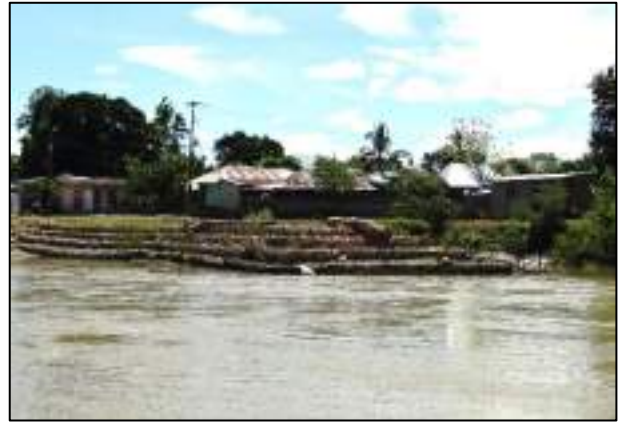
Ficha 37. Río Nuevo. Municipio de Valencia.

Nombre:	Río Nuevo			
Municipio:	Valencia		Margen:	Izquierda
Nivel de riesgo por erosión:	Alto		Nivel de riesgo por inundación:	Alto
Coordenada inicial:	2470565 N	4662476 E	Coordenada final:	2471422 N 4662405 E
Longitud aproximada de afectación:	1034 metros

DESCRIPCIÓN	
<p>Punto crítico por erosión e inundación, ubicado en el corregimiento de Río Nuevo, localizado en la parte externa de una curva del río. Cobertura vegetal arbórea con variedad de especies y cultivos de plátano al inicio del tramo. Talud vertical con erosión y desprendimiento de suelo; En este sitio se esta realizando obra para control de erosión e inundación de lo cual se observó gaviones de aproximadamente dos (2) metros de altura y enrocado para control de erosión. Se evidencian redes eléctricas artesanales ubicados aproximadamente a un (1) metro de la orilla del río. Disposición inadecuada de residuos sólidos en todo el tramo. Se observa espolón en bolsacreto de aproximadamente dos (2) metros de longitud, en deteriorado estado. En la franja de protección de 30 metros desde la ribera del río se observan 31 viviendas mayormente construidas en materiales artesanales; en la franja de 30 y 50 metros de la ribera se observan 29 viviendas y vía de acceso al caserío; en la franja entre los 50 y 100 metros desde la ribera se observan 65 viviendas. Al final del tramo se observa una caseta de captación. En el primer grupo de viviendas se evidencia retroceso de la ribera entre 2 - 4 metros aproximadamente. Se observa aproximadamente 30 metros de longitud del tramo con obra de protección tipo gaviones.</p>

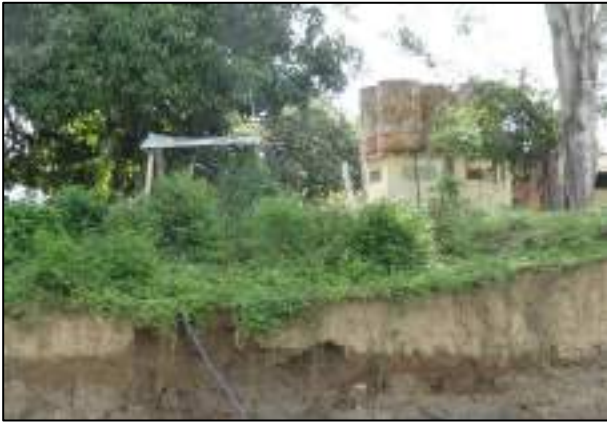
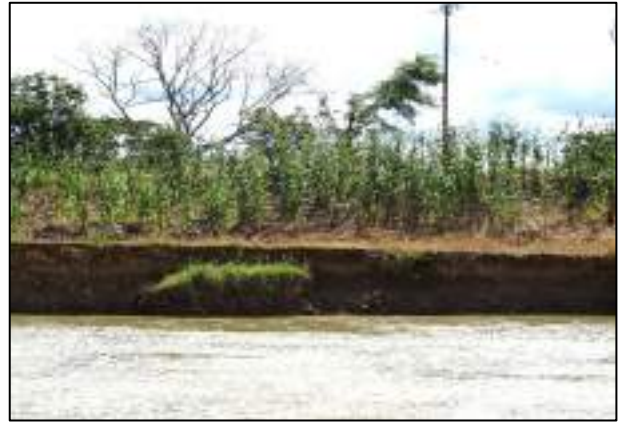
Ficha 40. Corregimiento Villanueva - Vereda Pescado Abajo 2. Municipio de Valencia.

Nombre:	Corregimiento Villanueva - Vereda Pescado Abajo 2				
Municipio:	Valencia	Margen:	Izquierda		
Nivel de riesgo por erosión:	Bajo		Nivel de riesgo por inundación:	Bajo	
Coordenada inicial:	2476904 N	4662676 E	Coordenada final:	2477595 N	4662858 E
Longitud aproximada de afectación:	743 metros

DESCRIPCIÓN	
<p>Punto crítico por erosión e inundación, ubicado en la vereda Pescado Abajo, corregimiento de Villanueva. Cobertura vegetal arbórea con cultivos maíz, plátano y yuca. Talud vertical con procesos erosivos y socavación especialmente al final del tramo; desprendimiento de suelo y borde libre variable entre uno y tres (1-3) metros. Se observa una (1) vivienda sobre el talud, aproximadamente a un (1) metro de la ribera del río; en la franja entre los 50 y 100 metros desde la ribera del río se observa una (1) vivienda; se evidencian redes eléctricas a una distancia de aproximadamente cinco (5) metros de la ribera y construcción de un dique de protección con altura aproximada de dos (2) metros por encima del talud y longitud aproximada de 20 metros. Retroceso de la ribera al final con respecto al año anterior de aproximadamente entre 2 y 12 metros, en todo el tramo.</p>	
ALTERNATIVAS DE MEDIDAS DE INTERVENCIÓN PROPUESTAS

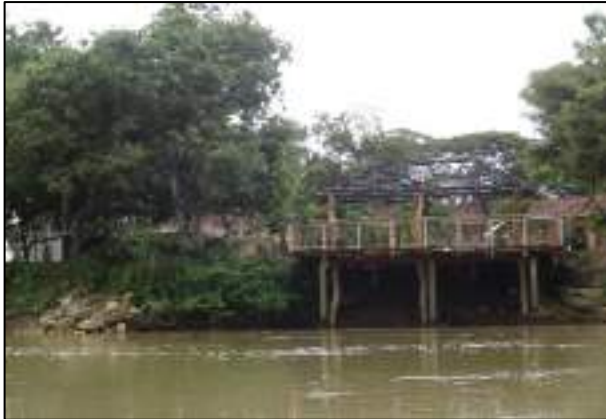
Figura 38. Corregimiento Jaraquiel - Vereda El Guineo

Se destacan los puntos críticos, Corregimiento Jaraquiel - Vereda El Guineo (**Figura 38**), Corregimiento Las Palomas - Vereda El Limón (**Figura 39**), Corregimiento Jaraquiel 1 (**Figura 40**), ASOBAJOGGRANDE (**Figura 41**), Corregimiento Las Palomas - Centro poblado (**Figura 42**) y Barrio Caracolí (**Figura 43**).

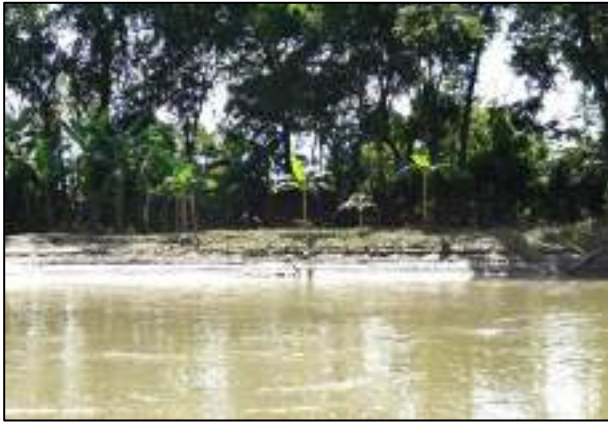
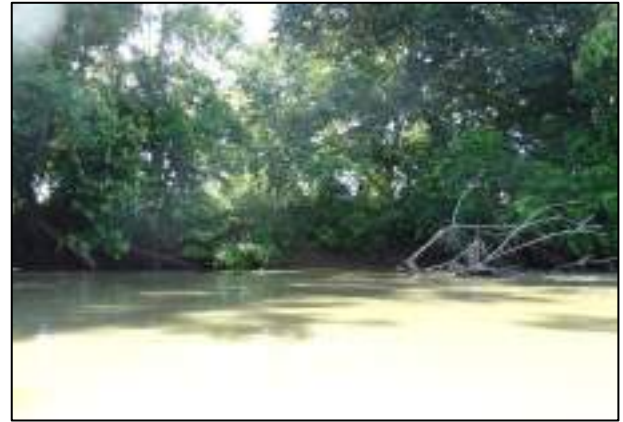
Ficha 45. Corregimiento Las Palomas 1. Municipio de Montería.

Nombre:	Corregimiento Las Palomas 1			
Municipio:	Montería	Margen:	Izquierda	
Nivel de riesgo por erosión:	Bajo		Nivel de riesgo por inundación:	Bajo
Coordenada inicial:	2484414 N	4666619 E	Coordenada final:	2484613 N 4666784 E
Longitud aproximada de afectación:	273 metros

DESCRIPCIÓN	
<p>Punto crítico por erosión e inundación, ubicado en el corregimiento Las Palomas. Cobertura vegetal arbórea dispersa con herbazales, árboles caídos o propensos a volcamiento. Talud con borde libre de aproximadamente dos (2) metros. Se observan redes eléctricas artesanales a una distancia aproximada de 40 metros de la ribera. Se evidencia un dique (terraplén) con aproximadamente un (1) metro de altura sobre el talud, a una distancia aproximada de cinco (5) metros de la ribera. Se observa una vivienda y tramo de vía carreteable en la franja entre los 50 y 100 metros. En la franja entre los 30 y 50 metros se observan seis (6) estanques piscícolas. Se observan viviendas entre los 20 y 40 metros de la orilla del río.</p>	
ALTERNATIVAS DE MEDIDAS DE INTERVENCIÓN PROPUESTAS	
MEDIDAS ESTRUCTURALES	MEDIDAS NO ESTRUCTURALES
<p>Traslado de las redes eléctricas y reubicación de familias que habitan las viviendas que se encuentran dentro de la franja forestal protectora del río. Establecimiento de bosques de galería, a través de siembra de árboles propios de la zona, de crecimiento rápido, que le ofrezcan mayor estabilidad al suelo.</p>	<p>Adaptación basada en Gestión y Normatividad, mediante la inclusión en los diferentes instrumentos de planificación del desarrollo y ordenamiento territorial existentes tanto a nivel local y regional como a nivel sectorial, los aspectos relacionados con el cambio climático y la gestión del riesgo.</p> <p>Seguimiento al punto crítico por parte del Consejo Municipal para la Gestión del Riesgo de Desastres - CMGRD.</p> <p>Capacitación a la comunidad en temas de prevención y atención de emergencias.</p> <p>Prohibir la construcción de nuevas viviendas o edificaciones sobre la faja de protección paralela al río, menor a 30 m.</p> <p>Mantener los instrumentos de planificación territorial y ambiental actualizados, especialmente los relacionados con la gestión del riesgo de desastres (Plan Municipal para la gestión del riesgo de desastres - PMGRD y Estrategia municipal de respuesta a emergencias - EMRE).</p>

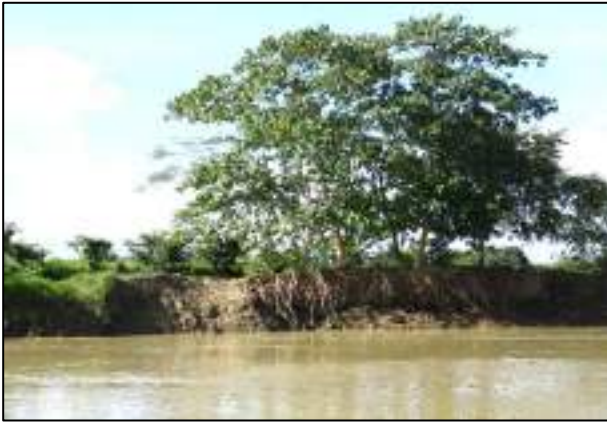
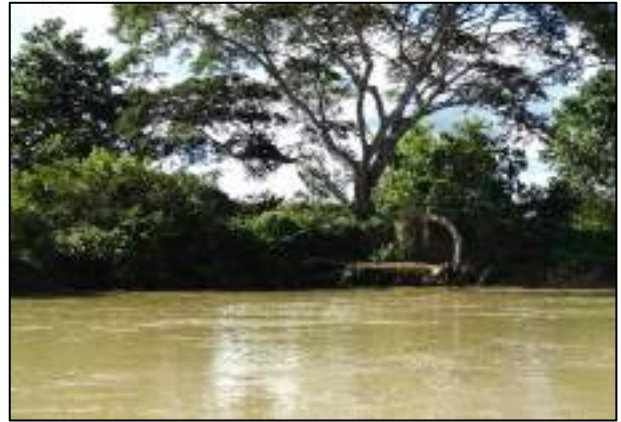
Ficha 47. Corregimiento Las Palomas 3. Municipio de Montería.

Nombre:	Corregimiento Las Palomas 3			
Municipio:	Montería	Margen:	Izquierda	
Nivel de riesgo por erosión:	Bajo		Nivel de riesgo por inundación:	Bajo
Coordenada inicial:	2485952 N	4667146 E	Coordenada final:	2486038 N 4667442 E
Longitud aproximada de afectación:	337 metros

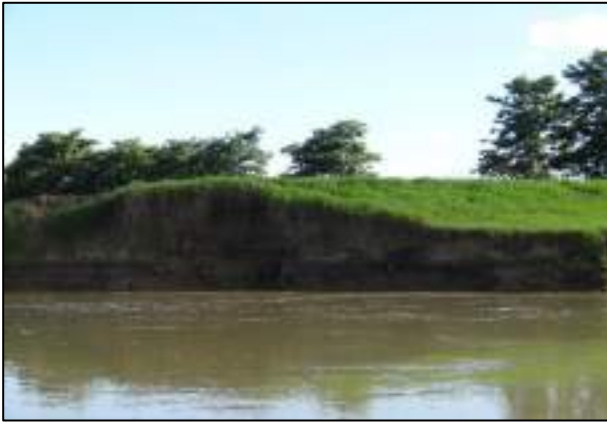
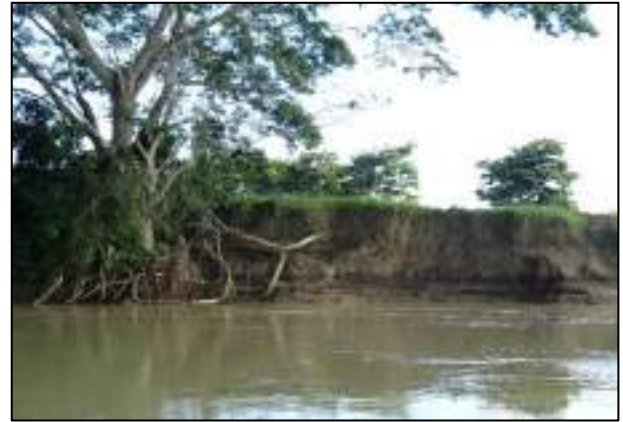
Ficha 48. Hacienda Lituania. Municipio de Montería.

Nombre:	Hacienda Lituania			
Municipio:	Montería	Margen:	Izquierda	
Nivel de riesgo por erosión:	Medio		Nivel de riesgo por inundación:	Bajo
Coordenada inicial:	2487949 N	4667754 E	Coordenada final:	2488436 N 4667477 E
Longitud aproximada de afectación:	618 metros

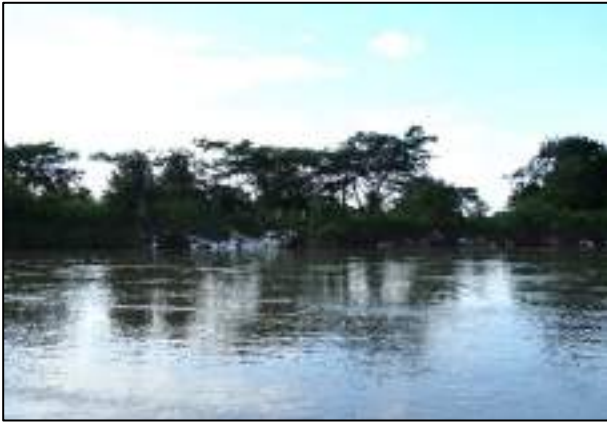
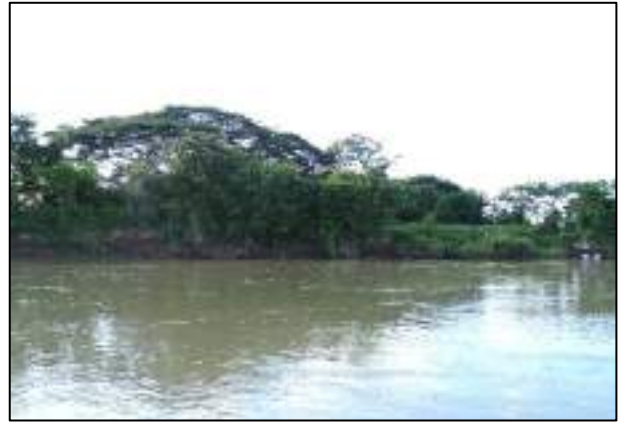
Ficha 49. ASOBAJOGRADE. Municipio de Montería.

Nombre:	ASOBAJOGRADE			
Municipio:	Montería	Margen:	Izquierda	
Nivel de riesgo por erosión:	Medio		Nivel de riesgo por inundación:	Bajo
Coordenada inicial:	2491790 N	4668400 E	Coordenada final:	2491999 N 4668758 E
Longitud aproximada de afectación:	430 metros

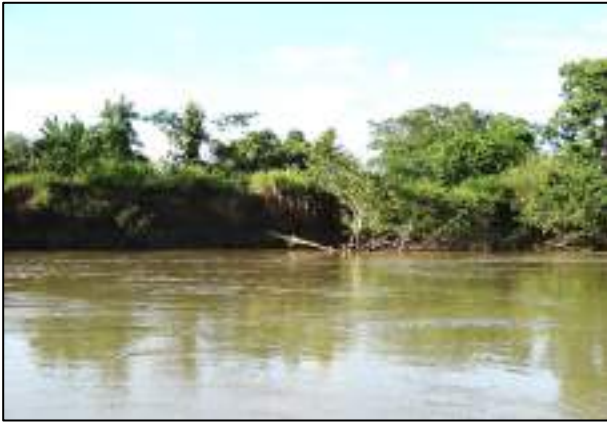
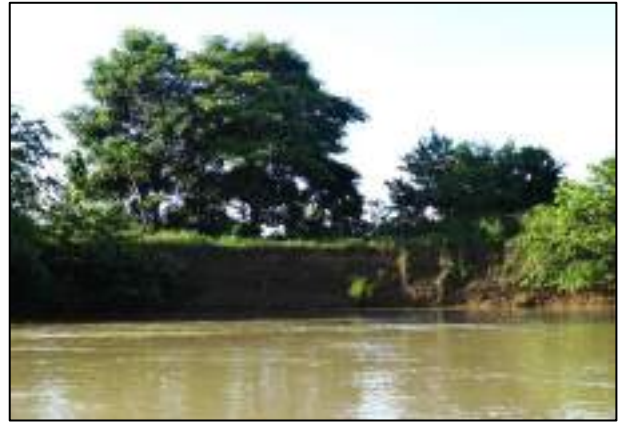
Ficha 50. Corregimiento Las Palomas – Aguas arriba del centro poblado. Municipio de Montería.

Nombre:	Corregimiento Las Palomas – Aguas arriba del centro poblado			
Municipio:	Montería	Margen:	Izquierda	
Nivel de riesgo por erosión:	Medio	Nivel de riesgo por inundación:	Bajo	
Coordenada inicial:	2492669 N	4669182 E	Coordenada final:	2492637 N 4669680 E
Longitud aproximada de afectación:	552 metros

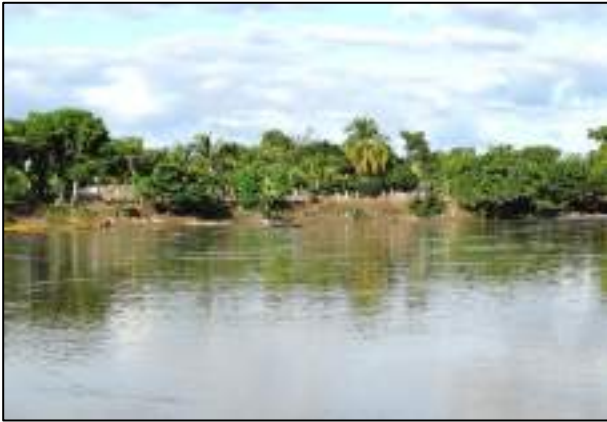
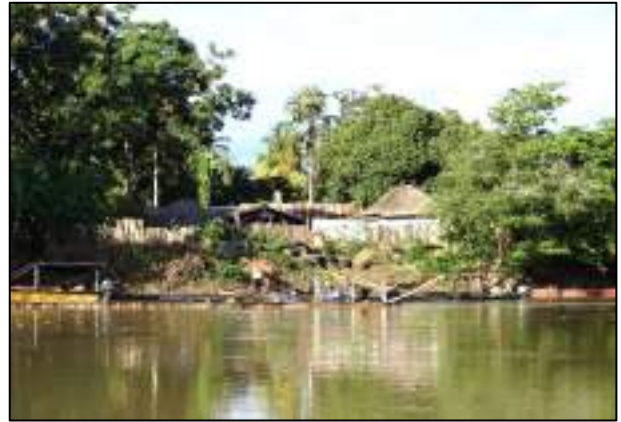
Ficha 51. Corregimiento Las Palomas – Centro poblado. Municipio de Montería.

Nombre:	Corregimiento Las Palomas – Centro poblado			
Municipio:	Montería		Margen:	Izquierda
Nivel de riesgo por erosión:		Medio	Nivel de riesgo por inundación:	Alto
Coordenada inicial:	2492561 N	4669795 E	Coordenada final:	2492230 N 4670396 E
Longitud aproximada de afectación:	735 metros

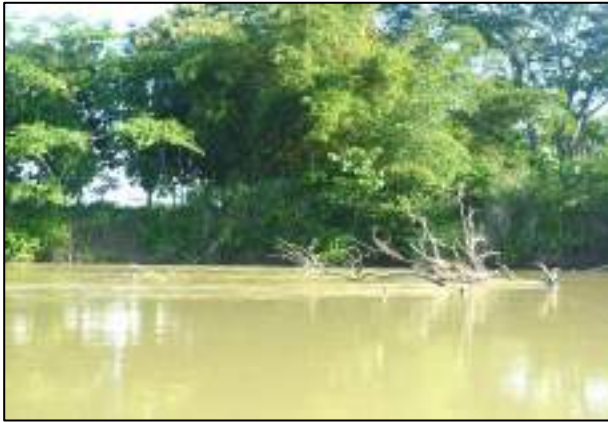
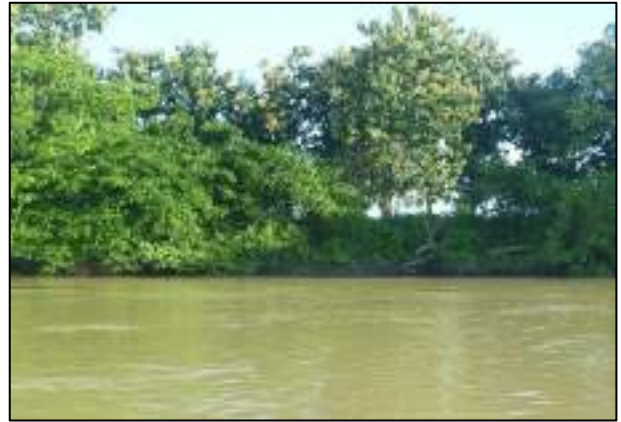
Ficha 52. Cgto Tres Piedras – Frente a centro poblado Cgto Las Palomas. Municipio de Montería.

Nombre:	Corregimiento Tres Piedras – Frente a centro poblado Cgto Las Palomas			
Municipio:	Montería	Margen:	Derecha	
Nivel de riesgo por erosión:	Bajo		Nivel de riesgo por inundación:	Bajo
Coordenada inicial:	2492086 N	4670067 E	Coordenada final:	2492016 N 4670350 E
Longitud aproximada de afectación:	295 metros

DESCRIPCIÓN	
<p>Punto crítico por erosión e inundación, ubicado en el corregimiento Tres Piedras, en la parte externa de una curva del río, aguas abajo de espolones en pentápodos en concreto. Abundante cobertura vegetal con árboles dispersos, palmeras, pastos y herbazales. Borde libre de aproximadamente 2 metros. Redes eléctricas a 50 metros de la ribera del río aproximadamente. Árboles volcados y otros propensos a volcar. En la franja entre los 0 - 30 metros se encuentra vía carretable.</p> <p>En la franja de 50-100 metros paralela al río se observa una (1) vivienda y anexos.</p>	
ALTERNATIVAS DE MEDIDAS DE INTERVENCIÓN PROPUESTAS	
MEDIDAS ESTRUCTURALES	MEDIDAS NO ESTRUCTURALES
<p>Realce del dique de cierre del río con material de suelo cohesivo compactado, sin embargo, puede ser de roca o concreto para mejorar la estabilidad de la estructura y prevenir efectos del agua sobre el mismo.</p>	<p>En aras de prevenir que el dique de cierre del río pierda estabilidad, se recomienda prohibir el paso de vehículos sobre el mismo, ya que este no se encuentra diseñado para soportar este tipo de cargas, hasta tanto no se reubique el tramo de vía que se encuentra en la zona de amortiguación del río.</p> <p>Adaptación basada en Gestión y Normatividad, mediante la inclusión en los diferentes instrumentos de planificación del desarrollo y ordenamiento territorial existentes tanto a nivel local y regional como a nivel sectorial, los aspectos relacionados con el cambio climático y la gestión del riesgo.</p> <p>Seguimiento al punto crítico por parte del Consejo Municipal para la Gestión del Riesgo de Desastres - CMGRD.</p> <p>Capacitación a la comunidad en temas de prevención y atención de emergencias.</p> <p>Prohibir la construcción de viviendas o edificaciones sobre la faja de protección paralela al río, menor a 30 m.</p> <p>Mantener los instrumentos de planificación territorial y ambiental actualizados, especialmente los relacionados con la gestión del riesgo de desastres (Plan Municipal para la gestión del riesgo de desastres - PMGRD y Estrategia municipal de respuesta a emergencias - EMRE).</p>

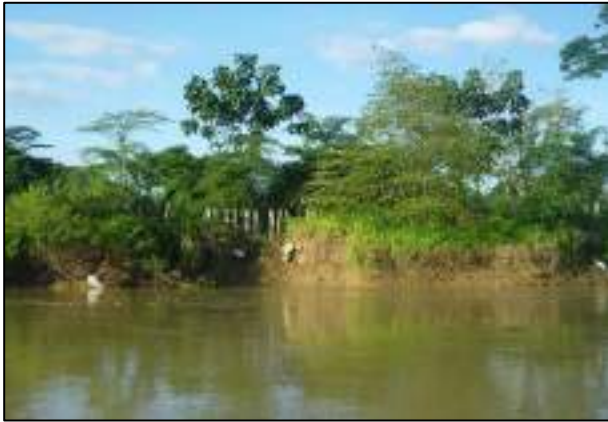
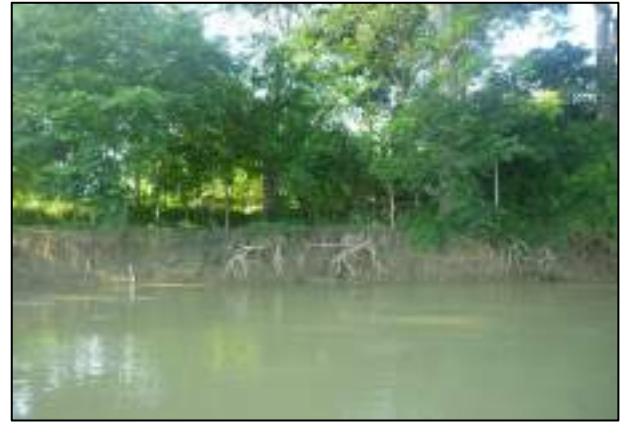
Ficha 53. Hacienda Alicante. Municipio de Montería.

Nombre:	Hacienda Alicante			
Municipio:	Montería	Margen:	Izquierda	
Nivel de riesgo por erosión:	Bajo		Nivel de riesgo por inundación:	Medio
Coordenada inicial:	2493748 N	4670587 E	Coordenada final:	2494053 N 4670869 E
Longitud aproximada de afectación:	653 metros

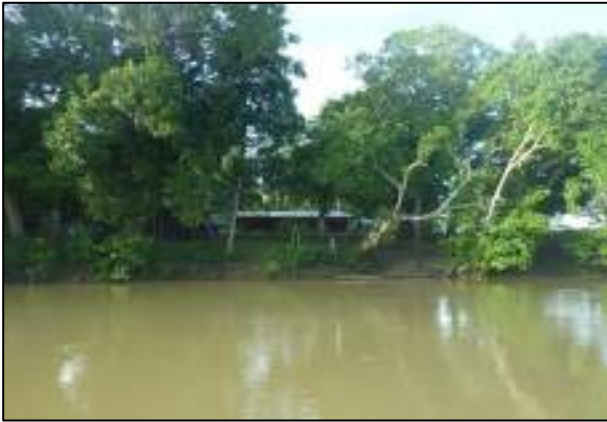
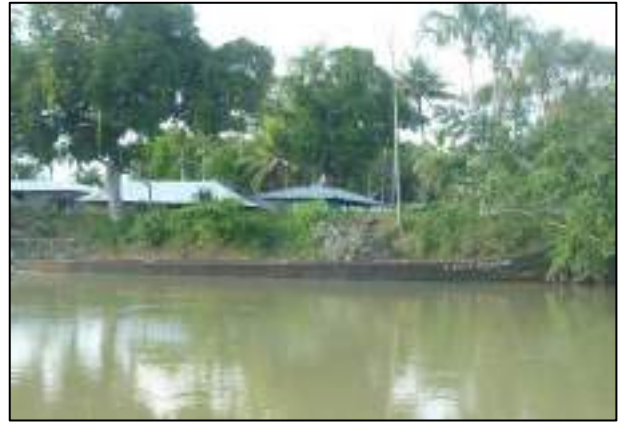
Ficha 54. Corregimiento Tres Piedras - Vereda Currayao 2. Municipio de Montería.

Nombre:	Corregimiento Tres Piedras - Vereda Currayao 2			
Municipio:	Montería	Margen:	Derecha	
Nivel de riesgo por erosión:	Bajo		Nivel de riesgo por inundación:	Bajo
Coordenada inicial:	2495043 N	4671485 E	Coordenada final:	2495188 N 4671271 E
Longitud aproximada de afectación:	267 metros

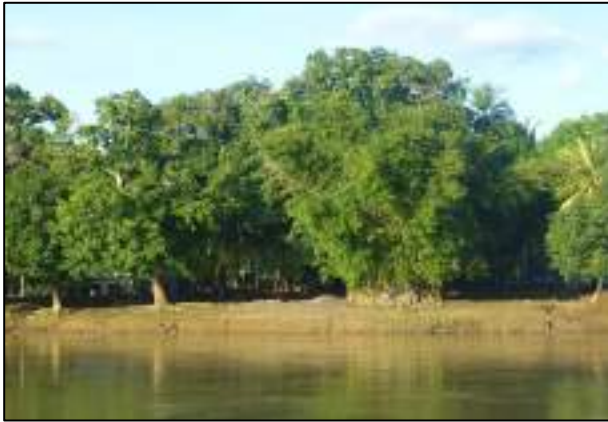
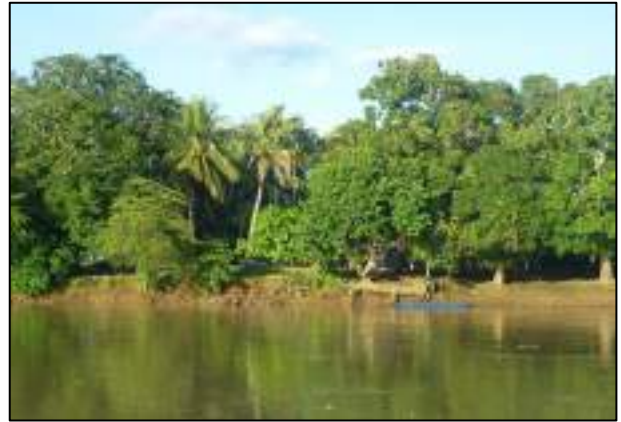
Ficha 55. Corregimiento Tres Piedras - Vereda Currayao 3. Municipio de Montería.

Nombre:	Corregimiento Tres Piedras - Vereda Currayao 3			
Municipio:	Montería	Margen:	Derecha	
Nivel de riesgo por erosión:	Bajo		Nivel de riesgo por inundación:	Medio
Coordenada inicial:	2495394 N	4671146 E	Coordenada final:	2495529 N 4671119 E
Longitud aproximada de afectación:	141 metros

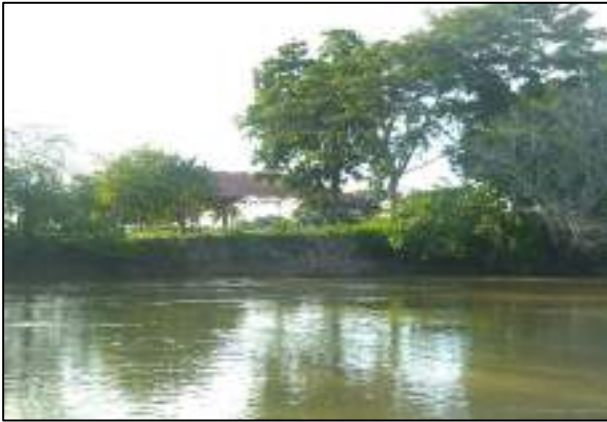
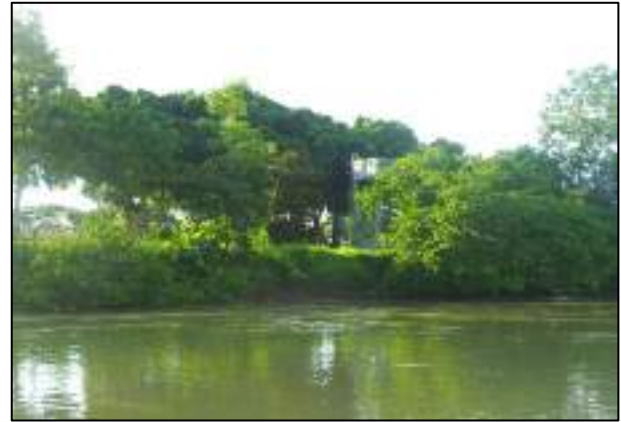
Ficha 56. Hacienda La Colombia 1. Municipio de Montería.

Nombre:	Hacienda La Colombia 1			
Municipio:	Montería		Margen:	Izquierda
Nivel de riesgo por erosión:	Bajo		Nivel de riesgo por inundación:	Bajo
Coordenada inicial:	2495498 N	4670973 E	Coordenada final:	2495906 N 4671121 E
Longitud aproximada de afectación:	448 metros

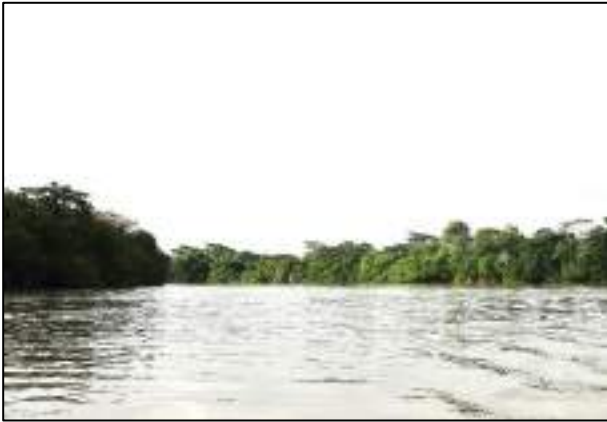
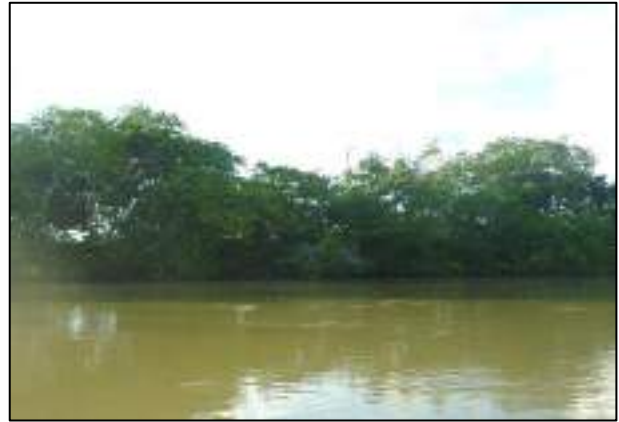
Ficha 57. Hacienda La Colombia 2. Municipio de Montería.

Nombre:	Hacienda La Colombia 2			
Municipio:	Montería		Margen:	Izquierda
Nivel de riesgo por erosión:	Bajo		Nivel de riesgo por inundación:	Bajo
Coordenada inicial:	2496174 N	4671559 E	Coordenada final:	2496188 N 4672125 E
Longitud aproximada de afectación:	573 metros

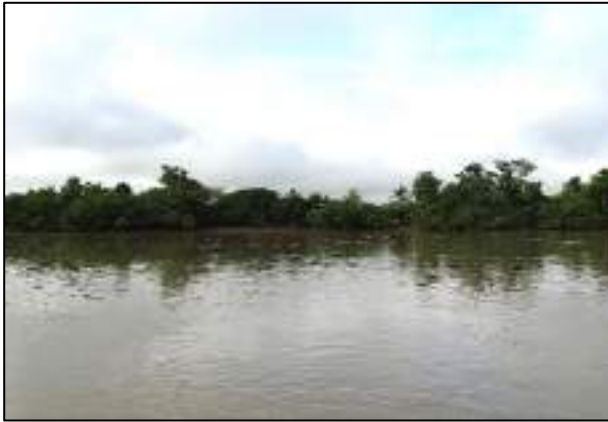
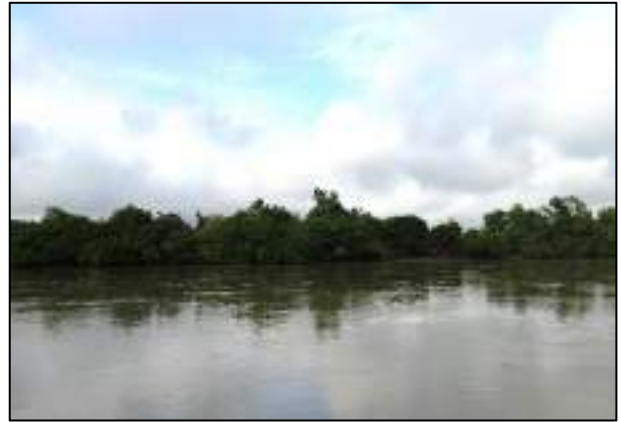
Ficha 58. Corregimiento Las Palomas - Vereda El Limón - Centro Poblado. Municipio de Montería.

Nombre:	Corregimiento Las Palomas - Vereda El Limón - Centro Poblado			
Municipio:	Montería	Margen:	Izquierda	
Nivel de riesgo por erosión:	Bajo		Nivel de riesgo por inundación:	Alto
Coordenada inicial:	2497886 N	4673196 E	Coordenada final:	2497980 N 4672919 E
Longitud aproximada de afectación:	304 metros

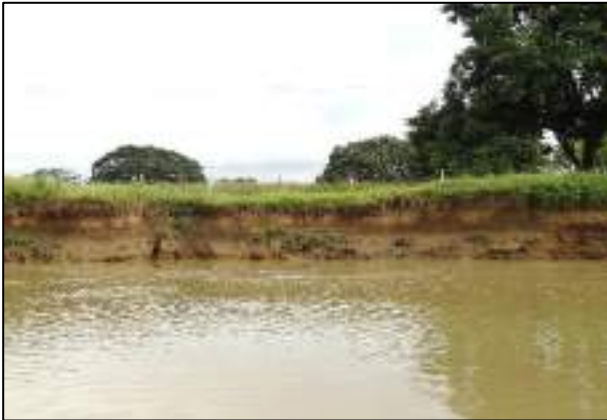
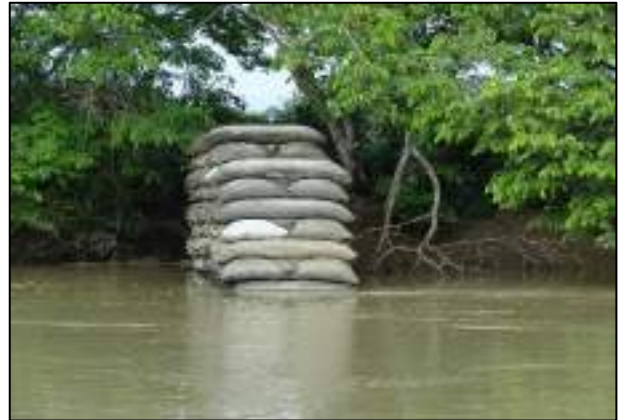
Ficha 59. Corregimiento Las Palomas - Vereda El Limón. Municipio de Montería.

Nombre:	Corregimiento Las Palomas - Vereda El Limón			
Municipio:	Montería	Margen:	Izquierda	
Nivel de riesgo por erosión:	Medio		Nivel de riesgo por inundación:	Medio
Coordenada inicial:	2497845 N	4671781 E	Coordenada final:	2498407 N 4672118 E
Longitud aproximada de afectación:	885 metros

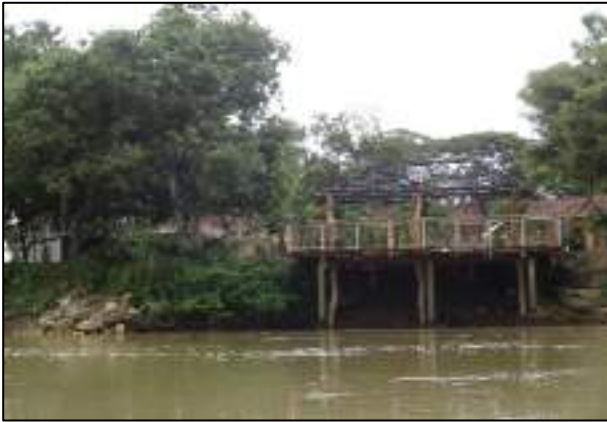
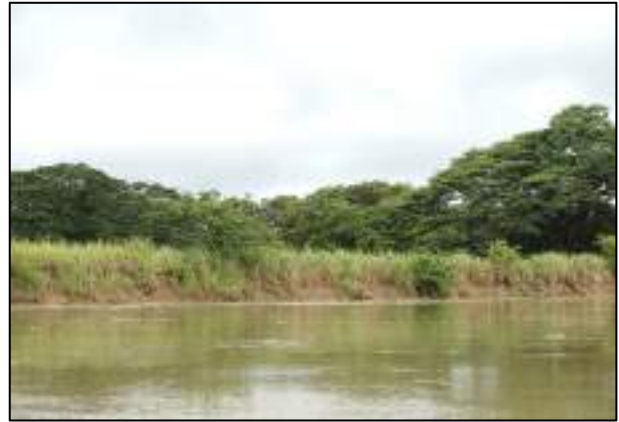
Ficha 60. Corregimiento Jaraquiel - Vereda El Guineo. Municipio de Montería.

Nombre:	Corregimiento Jaraquiel - Vereda El Guineo			
Municipio:	Montería	Margen:	Izquierda	
Nivel de riesgo por erosión:	Alto		Nivel de riesgo por inundación:	Bajo
Coordenada inicial:	2499594 N	4673449 E	Coordenada final:	2500163 N 4673093 E
Longitud aproximada de afectación:	749 metros

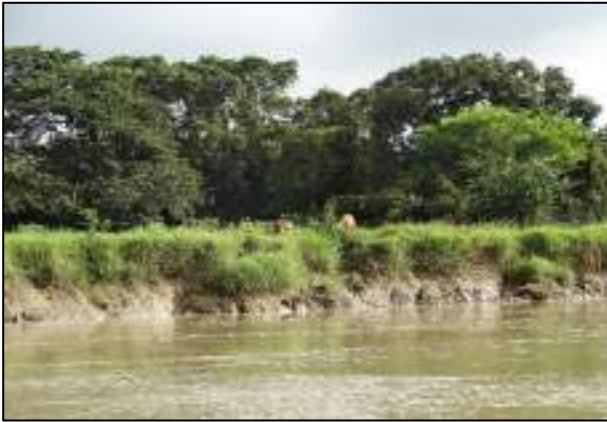
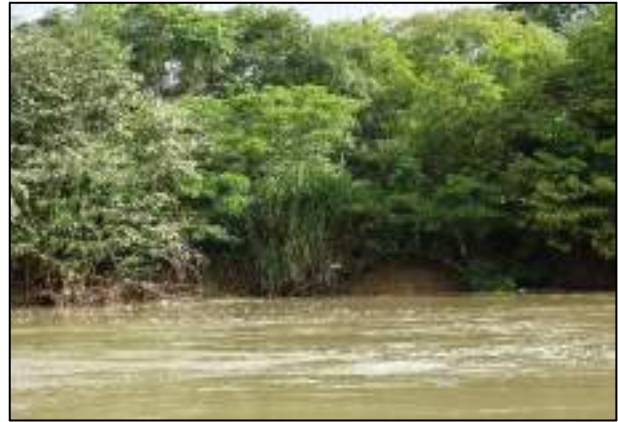
Ficha 61. Vereda El Guineo - Hato Chico. Municipio de Montería.

Nombre:	Vereda El Guineo - Hato Chico			
Municipio:	Montería	Margen:	Izquierda	
Nivel de riesgo por erosión:	Medio	Nivel de riesgo por inundación:	Bajo	
Coordenada inicial:	2502384 N	4672348 E	Coordenada final:	2502572 N 4672648 E
Longitud aproximada de afectación:	387 metros

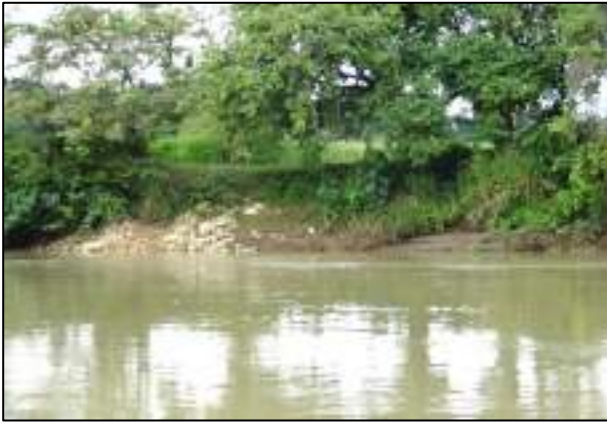
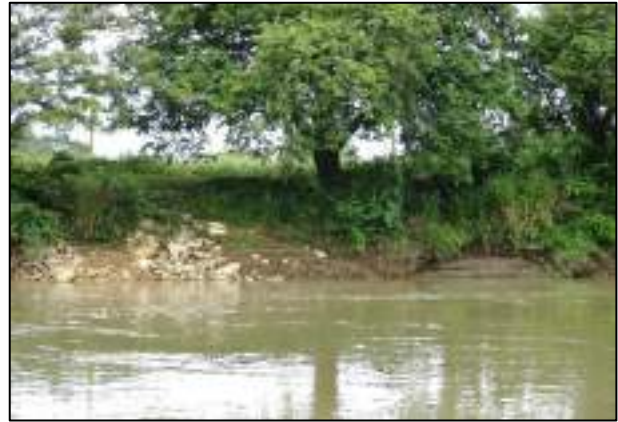
Ficha 62. El Porvenir - Hacienda La Española. Municipio de Montería.

Nombre:	El Porvenir - Hacienda La Española			
Municipio:	Montería	Margen:	Derecha	
Nivel de riesgo por erosión:	Bajo		Nivel de riesgo por inundación:	Bajo
Coordenada inicial:	2506589 N	4673925 E	Coordenada final:	2506999 N 4673786 E
Longitud aproximada de afectación:	434 metros

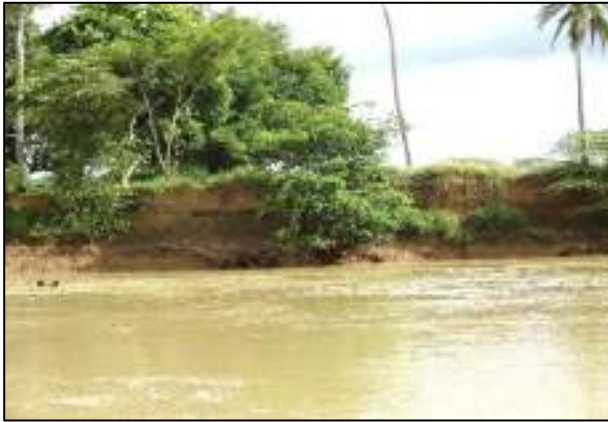
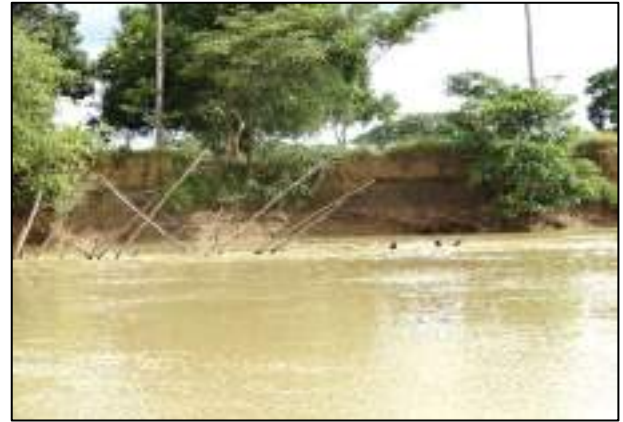
Ficha 63. Vereda El Guineo - Ciénaga Mosquito. Municipio de Montería.

Nombre:	Vereda El Guineo - Ciénaga Mosquito			
Municipio:	Montería	Margen:	Izquierda	
Nivel de riesgo por erosión:	Bajo		Nivel de riesgo por inundación:	Bajo
Coordenada inicial:	2510850 N	4674448 E	Coordenada final:	2510922 N 4674755 E
Longitud aproximada de afectación:	322 metros

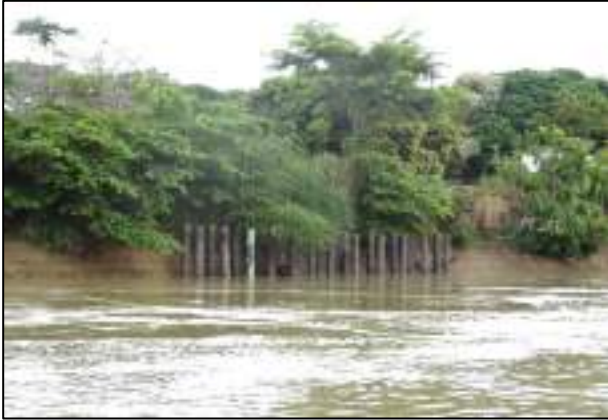
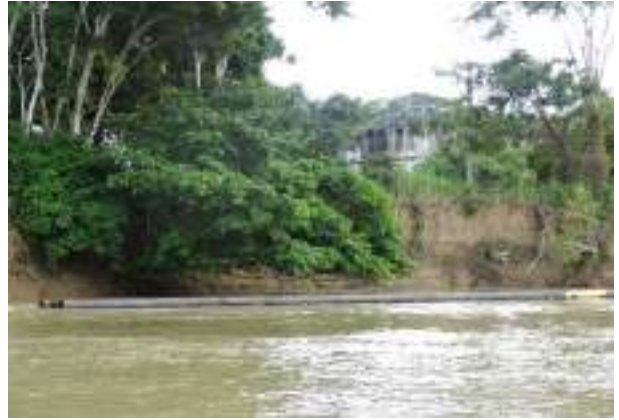
Ficha 64. Corregimiento Jaraquiel 1. Municipio de Montería.

Nombre:	Corregimiento Jaraquiel 1				
Municipio:	Montería		Margen:	Izquierda	
Nivel de riesgo por erosión:	Medio		Nivel de riesgo por inundación:	Bajo	
Coordenada inicial:	2511839 N	4675746 E	Coordenada final:	2511971 N	4676218 E
Longitud aproximada de afectación:	510 metros

DESCRIPCIÓN	
<p>Punto crítico por erosión e inundación, ubicado en el corregimiento Jaraquiel, en la parte externa de una curva del río, en el sector conocido como "Hacienda Misiguay".</p> <p>Cobertura vegetal arbórea abundante con árboles caídos, raíces expuestas y propensos a volcamiento.</p> <p>Talud vertical con erosión y desprendimiento de suelo. Borde libre de 3,5 metros aproximadamente. Se observan redes eléctricas a una distancia aproximada de un (1) metro de la ribera del río.</p> <p>Captación de agua al final del tramo. Estructura en pilotes de acero arriostrados en los cabezales con tubería metálica y PVC de aproximadamente 15 metros de longitud a lo largo del tramo.</p> <p>Se evidencian cinco (5) infraestructuras pertenecientes a la Hacienda Misiguay en la franja entre los 50 y 100 metros desde la ribera del río; la vía carretable se observa dentro de la franja de 30-50 metros de la ribera del río.</p>

ALTERNATIVAS DE MEDIDAS DE INTERVENCIÓN PROPUESTAS	
MEDIDAS ESTRUCTURALES	MEDIDAS NO ESTRUCTURALES
<p>Traslado de la vía, redes eléctricas y reubicación de familias que habitan las viviendas que se encuentran dentro de la franja forestal protectora del río, así como el establecimiento de bosques de galería, a través de siembra de árboles propios de la zona, de crecimiento rápido, que le ofrezcan mayor estabilidad al suelo.</p> <p>Perfilamiento y revestimiento del talud con enrocado, para la estabilización del suelo y protección del talud contra los daños causados por el golpe de la corriente del río contra sus márgenes; teniendo en cuenta el uso de rocas sanas, duras, sólidas y durables.</p>	<p>Adaptación basada en Gestión y Normatividad, mediante la inclusión en los diferentes instrumentos de planificación del desarrollo y ordenamiento territorial existentes tanto a nivel local y regional como a nivel sectorial, los aspectos relacionados con el cambio climático y la gestión del riesgo.</p> <p>Seguimiento al punto crítico por parte del Consejo Municipal para la Gestión del Riesgo de Desastres - CMGRD.</p> <p>Capacitación a la comunidad en temas de prevención y atención de emergencias.</p> <p>Prohibir la construcción de viviendas o edificaciones sobre la faja de protección paralela al río, menor a 30 m.</p> <p>Mantener los instrumentos de planificación territorial y ambiental actualizados, especialmente los relacionados con la gestión del riesgo de desastres (Plan Municipal para la gestión del riesgo de desastres – PMGRD y Estrategia municipal de respuesta a emergencias – EMRE).</p>

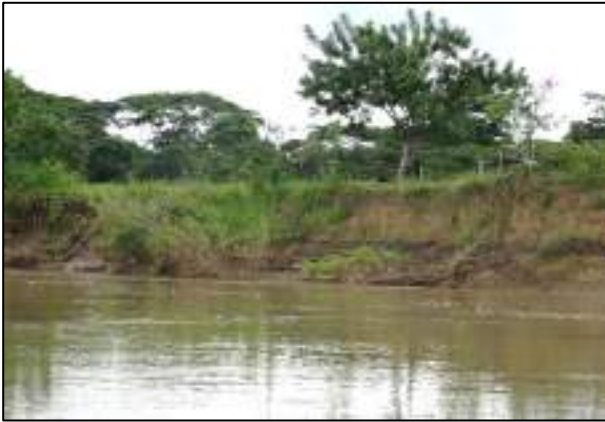
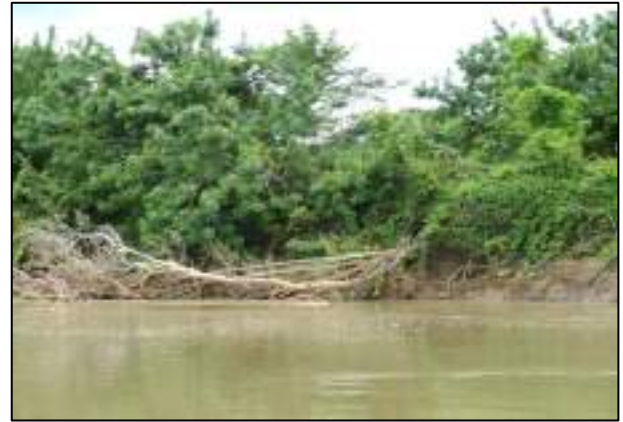
Ficha 65. Corregimiento Guateque - Vereda San Jerónimo. Municipio de Montería.

Nombre:	Corregimiento Guateque - Vereda San Jerónimo			
Municipio:	Montería	Margen:	Derecha	
Nivel de riesgo por erosión:	Bajo		Nivel de riesgo por inundación:	Bajo
Coordenada inicial:	2513654 N	4679217 E	Coordenada final:	2514048 N 4678928 E
Longitud aproximada de afectación:	551 metros

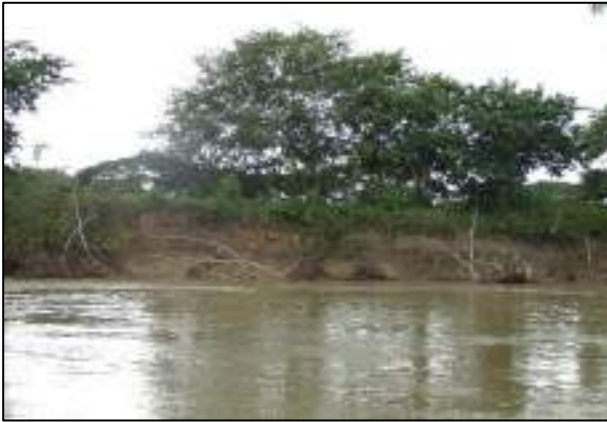
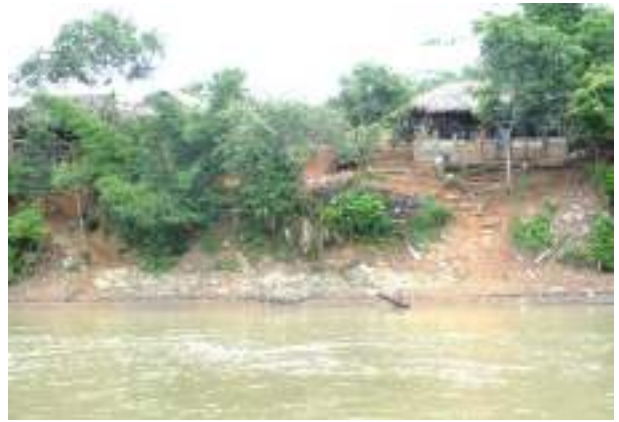
Ficha 66. Pueblo Seco. Municipio de Montería.

Nombre:	Pueblo Seco			
Municipio:	Montería		Margen:	Derecha
Nivel de riesgo por erosión:	Bajo		Nivel de riesgo por inundación:	Alto
Coordenada inicial:	2514902 N	4679357 E	Coordenada final:	2515987 N 4679134 E
Longitud aproximada de afectación:	1153 metros

DESCRIPCIÓN	
<p>Punto crítico por erosión e inundación, ubicado en la vereda Medellín Sapo, corregimiento Guateque. Cobertura vegetal arbórea, con algunos árboles próximos a volcamiento. Talud vertical erosionado y con desprendimientos de suelo, borde libre entre 3 y 6 metros aproximadamente. Se observan redes eléctricas aproximadamente a 15 metros. Se evidencian 42 viviendas aproximadamente construidas con paredes de tablas de madera y techos de zinc en la ribera del río una cancha de fútbol y obras artesanales para protección del talud; en la franja entre los 30 y 50 metros se observan dos (4) viviendas y vía de acceso; en la franja entre los 50 y 100 metros de la orilla del río se observan dos (2) viviendas, una (1) institución educativa y un tramo de la vía. Se evidencia inadecuada disposición de residuos sólidos.</p>	
ALTERNATIVAS DE MEDIDAS DE INTERVENCIÓN PROPUESTAS	
MEDIDAS ESTRUCTURALES	MEDIDAS NO ESTRUCTURALES

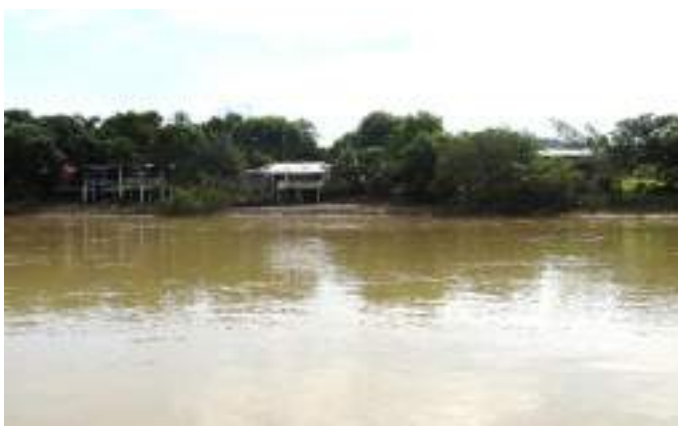
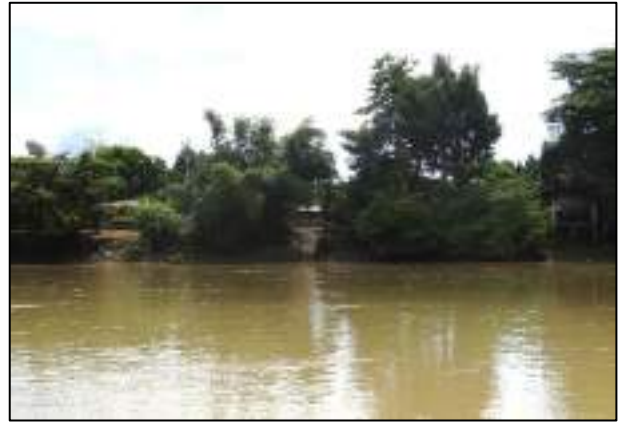
Ficha 67. Centro Poblado Jaraquiel. Municipio de Montería.

Nombre:	Centro Poblado Jaraquiel				
Municipio:	Montería		Margen:	Derecha	
Nivel de riesgo por erosión:	Bajo		Nivel de riesgo por inundación:	Alto	
Coordenada inicial:	2519694 N	4675699 E	Coordenada final:	2520650 N	4676474 E
Longitud aproximada de afectación:	1522 metros
