**ACTUALIZACIÓN DEL
PROTOCOLO MODELO TÉCNICO
- CONCEPTUAL DE OBRAS DE
CONTROL DE EROSIÓN EN LA
CUENCA DEL RÍO SINÚ COMO
ESTRATEGIA PARA LA GESTIÓN
Y REDUCCIÓN DEL RIESGO Y
DISMINUCIÓN DE LA
VULNERABILIDAD DE LAS
POBLACIONES POR AMENAZA
DE INUNDACIÓN COMO APOYO
A LOS MUNICIPIOS DEL
DEPARTAMENTO DE CÓRDOBA
Y SEGUIMIENTO DE LAS
ACCIONES PROPUESTAS**

2024

CORPORACIÓN AUTÓNOMA REGIONAL DE LOS VALLES DEL SINÚ Y DEL SAN JORGE – CVS

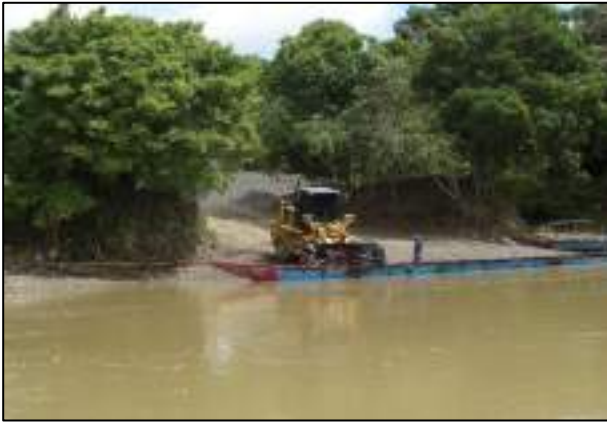
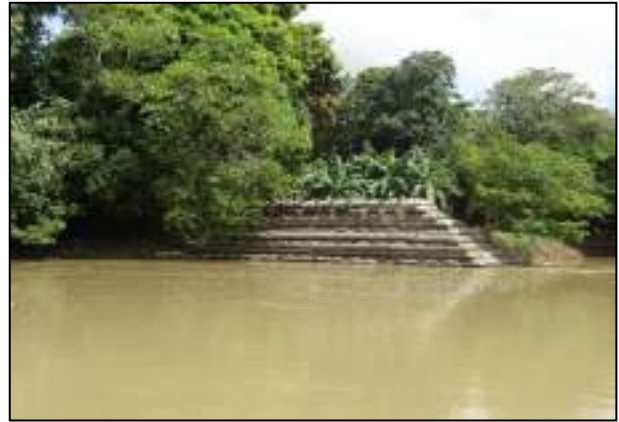
Ficha 68. Corregimiento Jaraquiel - El Planchón. Municipio de Montería.

Nombre:	Corregimiento Jaraquiel - El Planchón			
Municipio:	Montería	Margen:	Izquierda	
Nivel de riesgo por erosión:	Bajo		Nivel de riesgo por inundación:	Medio
Coordenada inicial:	2520019 N	4675525 E	Coordenada final:	2520535 N 4675714 E
Longitud aproximada de afectación:	602 metros

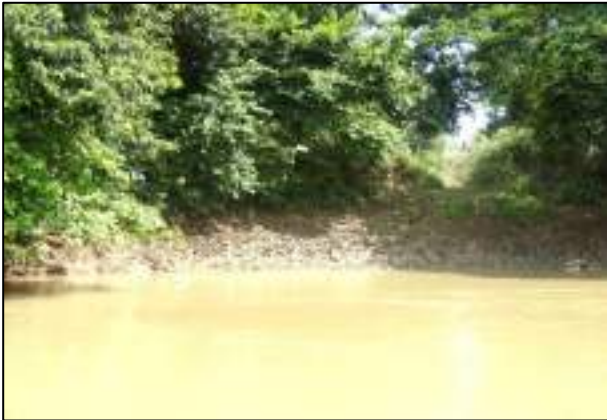
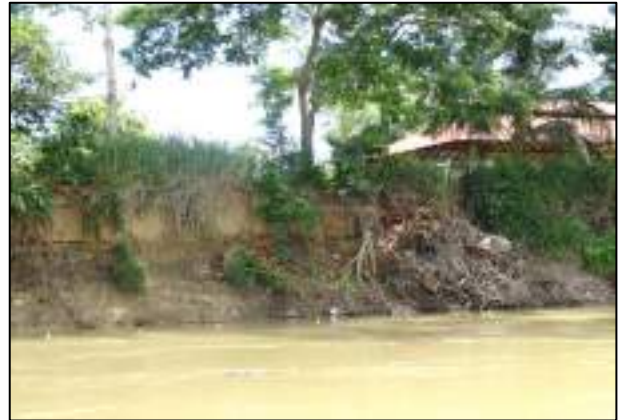
Ficha 69. Corregimiento Jaraquiel 2. Municipio de Montería.

Nombre:	Corregimiento Jaraquiel 2			
Municipio:	Montería	Margen:	Izquierda	
Nivel de riesgo por erosión:	Bajo		Nivel de riesgo por inundación:	Bajo
Coordenada inicial:	2520715 N	4675955 E	Coordenada final:	2520803 N 4676152 E
Longitud aproximada de afectación:	225 metros

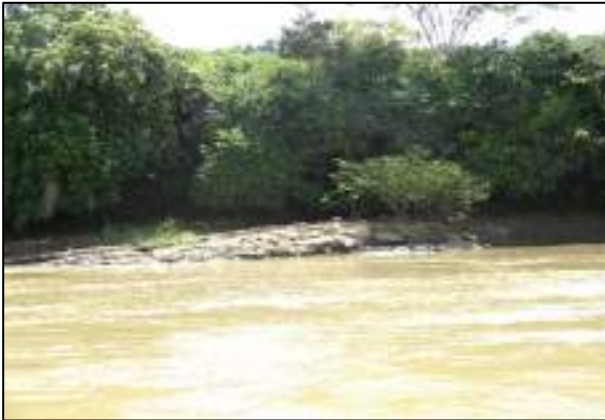
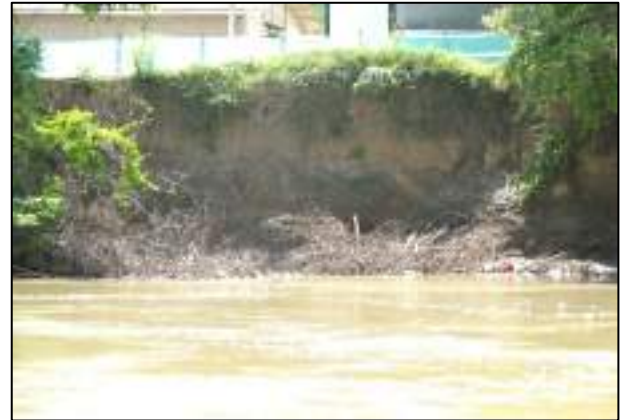
Ficha 70. Jaraquiel - Reforestadora del Sinú. Municipio de Montería.

Nombre:	Jaraquiel - Reforestadora del Sinú			
Municipio:	Montería	Margen:	Derecha	
Nivel de riesgo por erosión:	Alto		Nivel de riesgo por inundación:	Bajo
Coordenada inicial:	2520663 N	4677174 E	Coordenada final:	2521184 N 4676961 E
Longitud aproximada de afectación:	612 metros

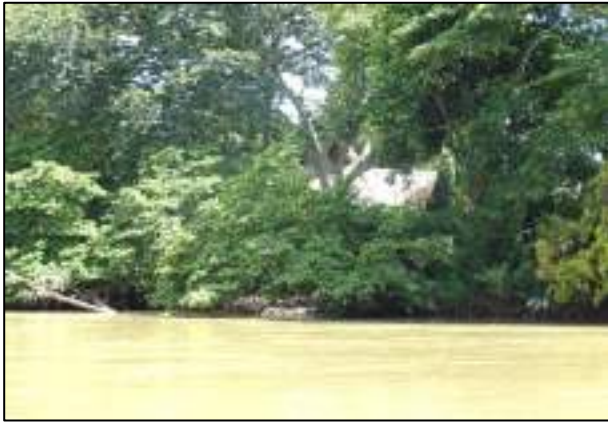
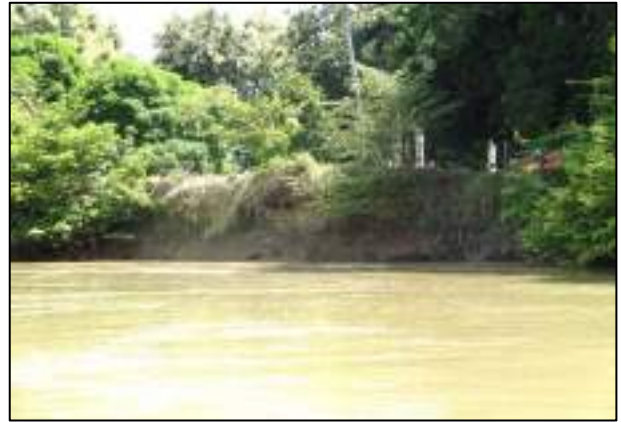
Ficha 71. Corregimiento Jaraquiel - Aguas abajo Reforestadora del Sinú. Municipio de Montería.

Nombre:	Corregimiento Jaraquiel - Aguas abajo Reforestadora del Sinú				
Municipio:	Montería		Margen:	Derecha	
Nivel de riesgo por erosión:	Bajo		Nivel de riesgo por inundación:	Bajo	
Coordenada inicial:	2521418 N	4676834 E	Coordenada final:	2521709 N	4676631 E
Longitud aproximada de afectación:	363 metros

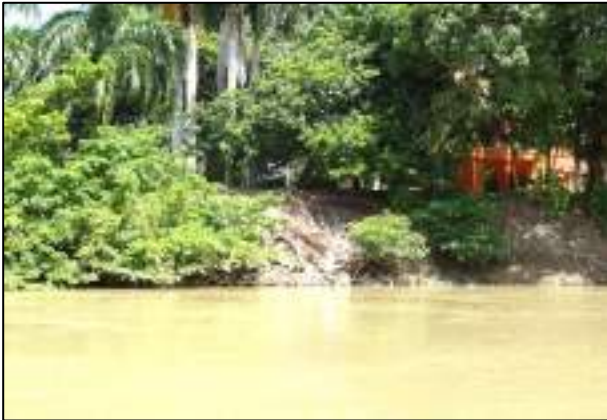
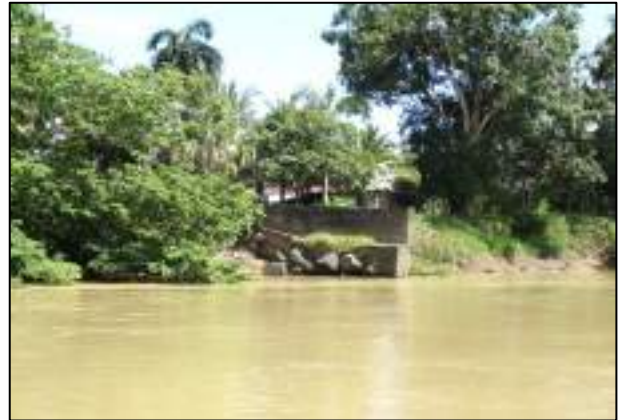
Ficha 72. Corregimiento Santa Lucia - Belén. Municipio de Montería.

Nombre:	Corregimiento Santa Lucia - Belén			
Municipio:	Montería	Margen:	Izquierda	
Nivel de riesgo por erosión:	Bajo		Nivel de riesgo por inundación:	Bajo
Coordenada inicial:	2522620 N	4676108 E	Coordenada final:	2522914 N 4676217 E
Longitud aproximada de afectación:	318 metros

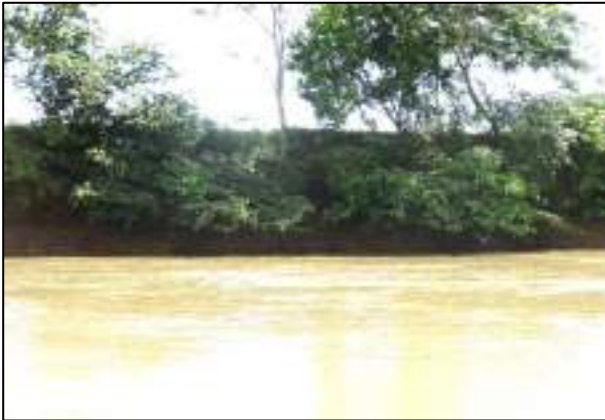
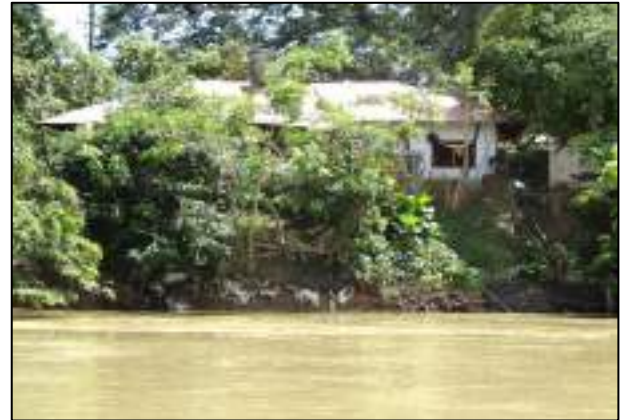
Ficha 73. Hacienda Francia. Municipio de Montería.

Nombre:	Hacienda Francia			
Municipio:	Montería	Margen:	Izquierda	
Nivel de riesgo por erosión:	Medio		Nivel de riesgo por inundación:	Bajo
Coordenada inicial:	2523460 N	4676875 E	Coordenada final:	2523381 N 4677245 E
Longitud aproximada de afectación:	389 metros

DESCRIPCIÓN	
<p>Punto crítico por erosión e inundación, ubicado en la vereda Los Cedros, corregimiento Santa Lucía. Anteriormente denominado "Corregimiento Santa Lucía - Vereda Los Cedros". Cobertura vegetal arbórea abundante, con herbazales, árboles de gran tamaño y diversas especies, propensos a volcamiento y con raíces expuestas. Talud vertical con procesos erosivos, socavación y desprendimiento de suelo, borde libre aproximado de tres (3) metros. Vivienda a menos de un (1) metro de la orilla (sobre el talud) y redes eléctricas aproximadamente a 15 metros de la ribera del río. Dique de cierre del río utilizado como carretable dentro de la faja de protección de 30 metros desde la orilla del río. Obra provisional con bolsasuelos en el talud presuntamente para control de inundación por rebose.</p>	
ALTERNATIVAS DE MEDIDAS DE INTERVENCIÓN PROPUESTAS	
MEDIDAS ESTRUCTURALES	MEDIDAS NO ESTRUCTURALES

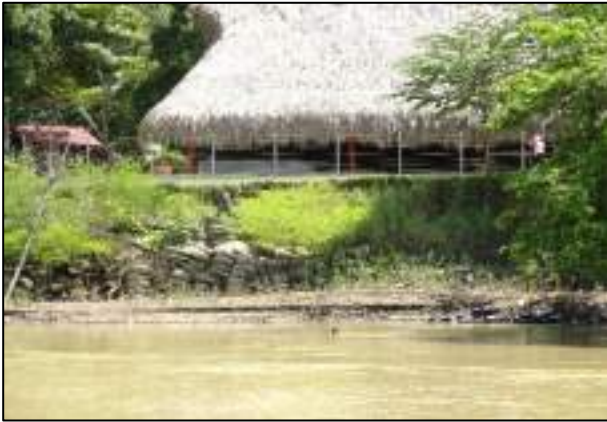
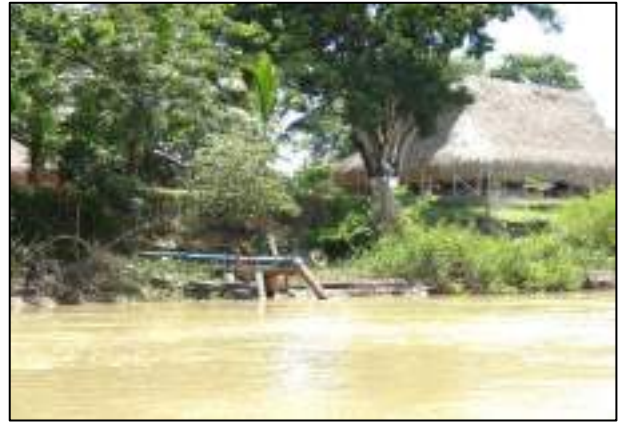
Ficha 74. Hacienda Berlín. Municipio de Montería.

Nombre:	Hacienda Berlín			
Municipio:	Montería		Margen:	Izquierda
Nivel de riesgo por erosión:	Medio		Nivel de riesgo por inundación:	Bajo
Coordenada inicial:	2525098 N	4679189 E	Coordenada final:	2525019 N 4679494 E
Longitud aproximada de afectación:	322 metros

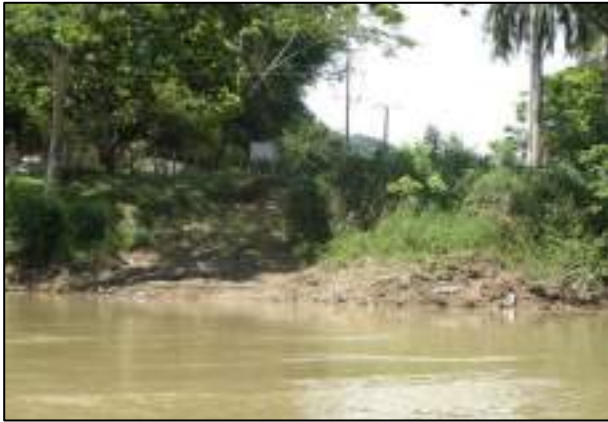
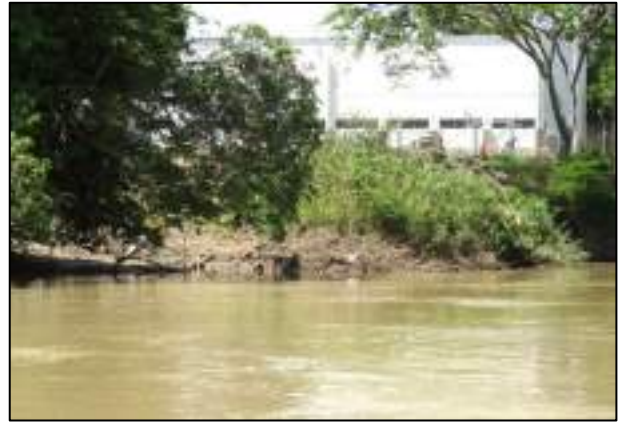
Ficha 75. Brigada XI. Municipio de Montería.

Nombre:	Brigada XI				
Municipio:	Montería		Margen:	Derecha	
Nivel de riesgo por erosión:	Medio		Nivel de riesgo por inundación:	Bajo	
Coordenada inicial:	2524698 N	4679822 E	Coordenada final:	2524959 N	4680251 E
Longitud aproximada de afectación:	552 metros

ALTERNATIVAS DE MEDIDAS DE INTERVENCIÓN PROPUESTAS	
MEDIDAS ESTRUCTURALES	MEDIDAS NO ESTRUCTURALES
<p>Reubicación inmediata de la familia que habita la vivienda que se encuentra en riesgo dentro de la franja forestal protectora paralela al río. Construcción de obra definitiva mediante el revestimiento del talud con enrocado o el uso de Colchacreto articulado, para la estabilización del suelo y protección del talud contra los daños causados por el golpe de la corriente del río contra sus márgenes.</p>	<p>En aras de prevenir que el dique de cierre del río pierda estabilidad, se recomienda prohibir el paso de vehículos sobre el mismo, ya que este no se encuentra diseñado para soportar este tipo de cargas, hasta tanto no se reubique el tramo de vía que se encuentra en la zona de amortiguación del río.</p> <p>Adaptación basada en Gestión y Normatividad, mediante la inclusión en los diferentes instrumentos de planificación del desarrollo y ordenamiento territorial existentes tanto a nivel local y regional como a nivel sectorial, los aspectos relacionados con el cambio climático y la gestión del riesgo.</p> <p>Seguimiento al punto crítico por parte del Consejo Municipal para la Gestión del Riesgo de Desastres - CMGRD.</p> <p>Capacitación a la comunidad en temas de prevención y atención de emergencias.</p> <p>Prohibir la construcción de nuevas viviendas o edificaciones sobre la faja de protección paralela al río, menor a 30 m.</p> <p>Mantener los instrumentos de planificación territorial y ambiental actualizados, especialmente los relacionados con la gestión del riesgo de desastres (Plan Municipal para la gestión del riesgo de desastres - PMGRD y Estrategia municipal de respuesta a emergencias - EMRE).</p>

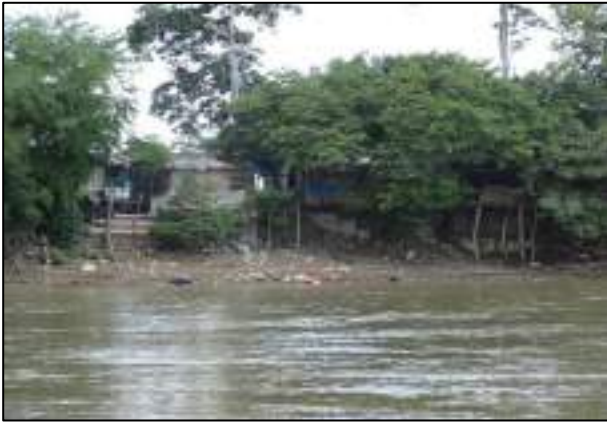
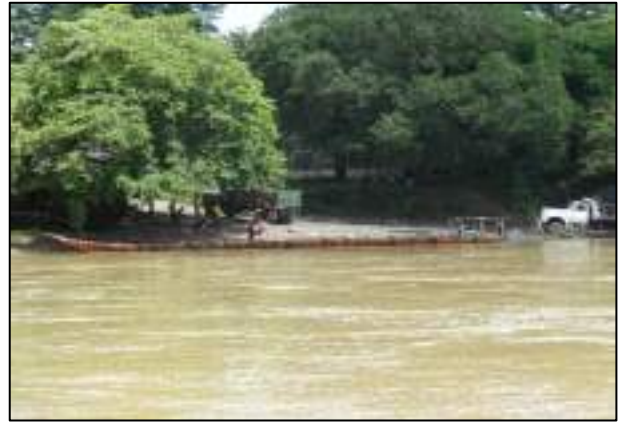
Ficha 76. Barrio Caracolí. Municipio de Montería.

Nombre:	Barrio Caracolí			
Municipio:	Montería	Margen:	Izquierda	
Nivel de riesgo por erosión:	Medio		Nivel de riesgo por inundación:	Alto
Coordenada inicial:	2525159 N	4680242 E	Coordenada final:	2525999 N 4681402 E
Longitud aproximada de afectación:	1750 metros

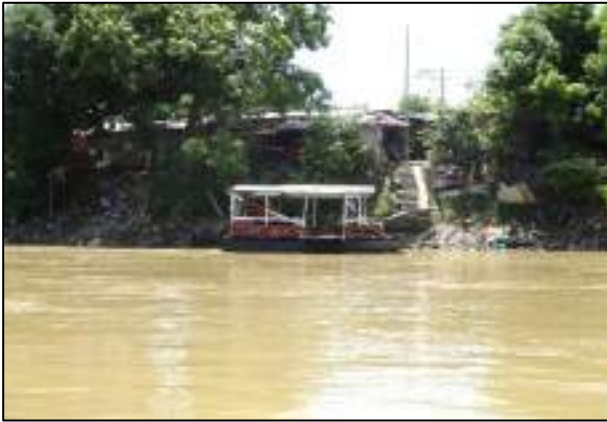
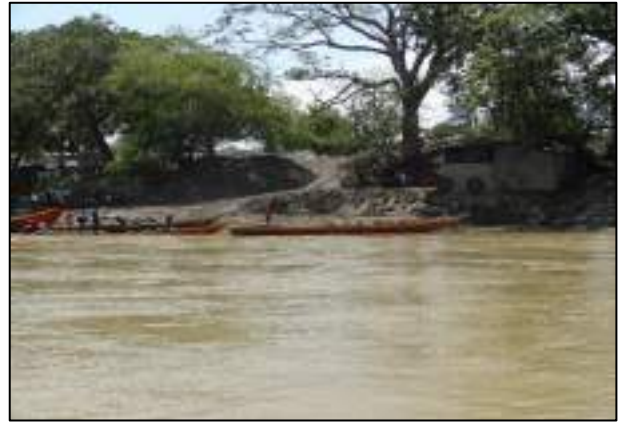
Ficha 77. Barrio Brisas del Sinú - Sector Zarabanda. Municipio de Montería.

Nombre:	Barrio Brisas del Sinú - Sector Zarabanda			
Municipio:	Montería	Margen:	Derecha	
Nivel de riesgo por erosión:	Bajo		Nivel de riesgo por inundación:	Alto
Coordenada inicial:	2525620 N	4680631 E	Coordenada final:	2525912 N 4681351 E
Longitud aproximada de afectación:	1003 metros

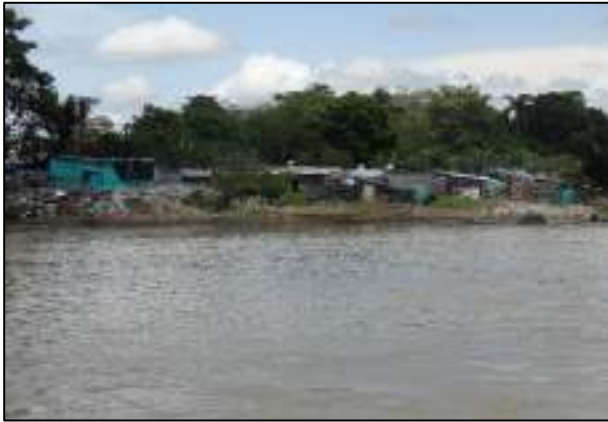
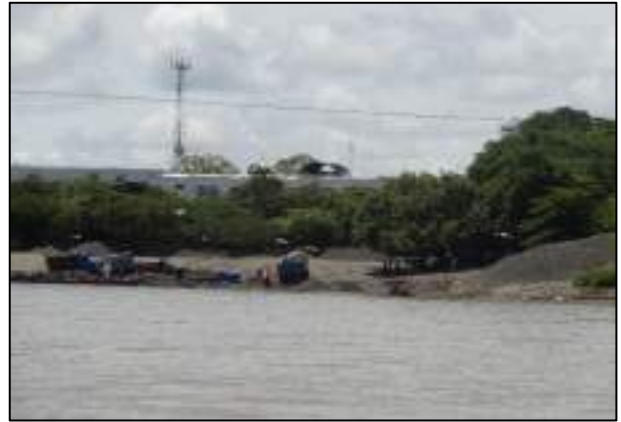
Ficha 78. Barrio La Coquera. Municipio de Montería.

Nombre:	Barrio La Coquera			
Municipio:	Montería		Margen:	Derecha
Nivel de riesgo por erosión:	Bajo		Nivel de riesgo por inundación:	Medio
Coordenada inicial:	2525839 N	4681478 E	Coordenada final:	2525849 N 4681920 E
Longitud aproximada de afectación:	578 metros

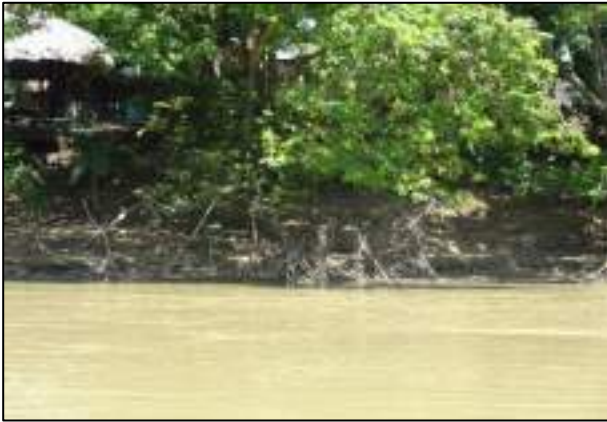
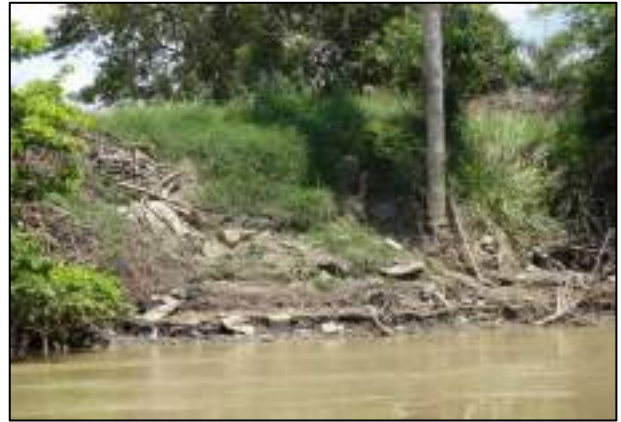
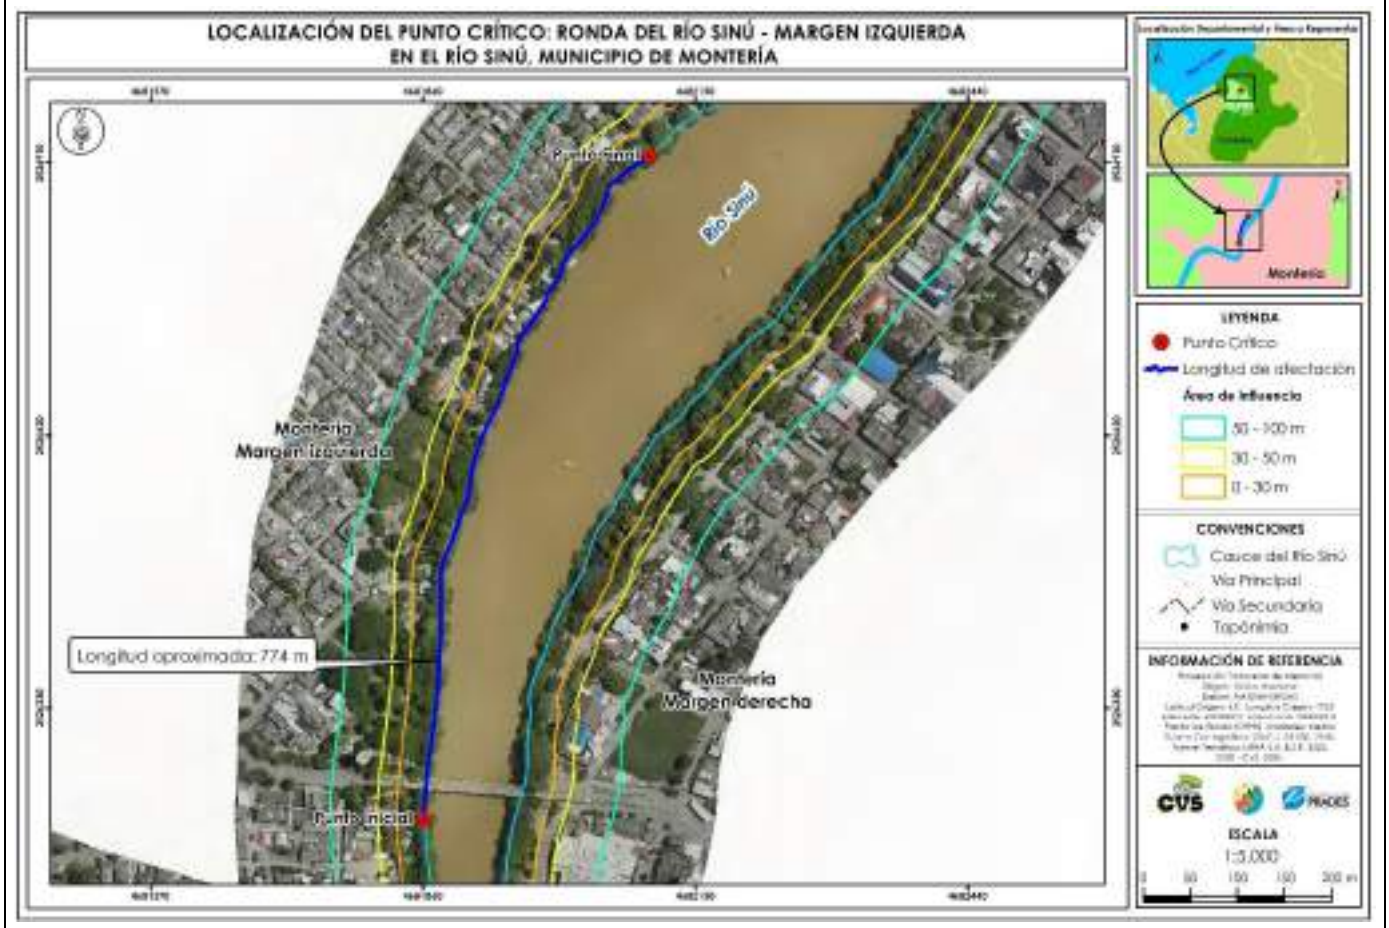
Ficha 79. Ronda del río Sinú - Margen Izquierda. Municipio de Montería.

Nombre:	Ronda del río Sinú - Margen Izquierda			
Municipio:	Montería	Margen:	Izquierda	
Nivel de riesgo por erosión:	Bajo		Nivel de riesgo por inundación:	Medio
Coordenada inicial:	2526211 N	4681861 E	Coordenada final:	2526918 N 4682102 E
Longitud aproximada de afectación:	774 metros

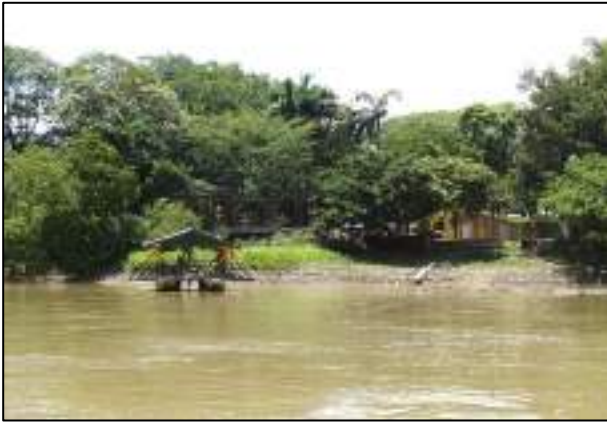
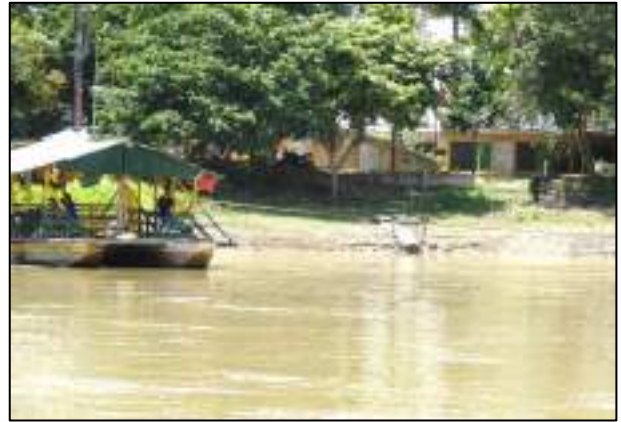
Ficha 80. Avenida Primera. Municipio de Montería.

Nombre:	Avenida Primera			
Municipio:	Montería		Margen:	Derecha
Nivel de riesgo por erosión:	Bajo		Nivel de riesgo por inundación:	Medio
Coordenada inicial:	2526436 N	4682007 E	Coordenada final:	2526643 N 4682137 E
Longitud aproximada de afectación:	247 metros

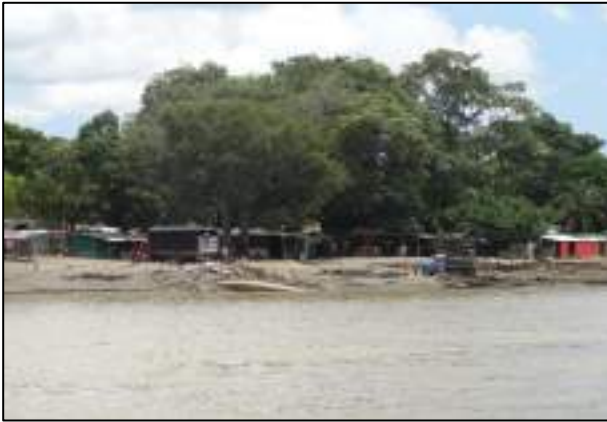
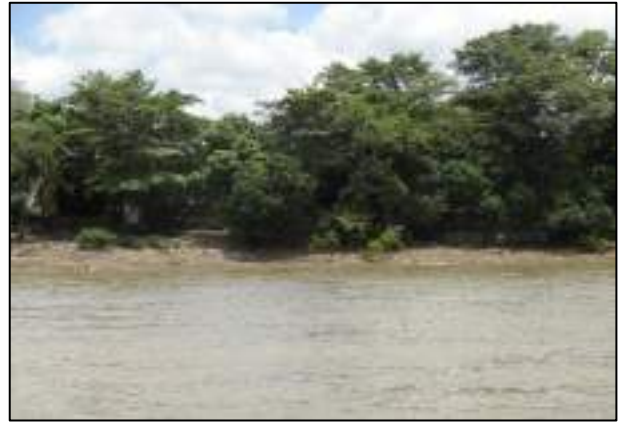
Ficha 81. Sector El Bongo Frente a la Universidad del Sinú. Municipio de Montería.

Nombre:	Sector El Bongo Frente a la Universidad del Sinú			
Municipio:	Montería	Margen:	Izquierda	
Nivel de riesgo por erosión:	Bajo		Nivel de riesgo por inundación:	Alto
Coordenada inicial:	2527619 N	4682632 E	Coordenada final:	2528010 N 4682813 E
Longitud aproximada de afectación:	461 metros

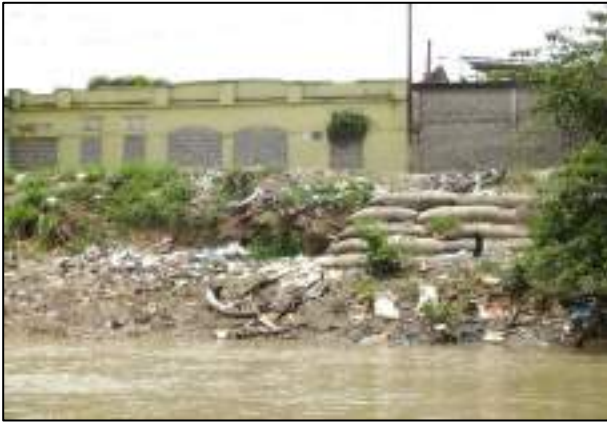
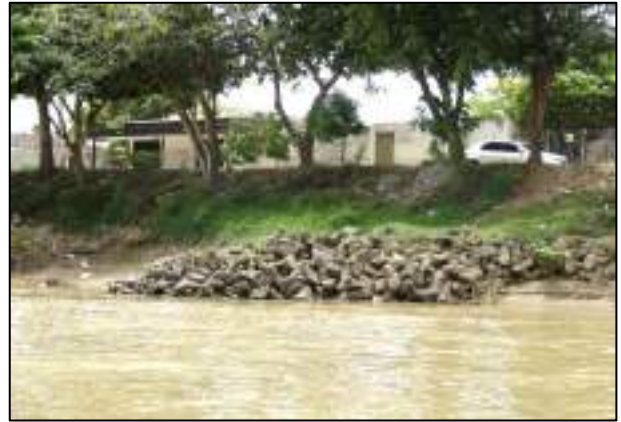
Ficha 82. Barrio Sucre. Municipio de Montería.

Nombre:	Barrio Sucre			
Municipio:	Montería		Margen:	Derecha
Nivel de riesgo por erosión:	Bajo		Nivel de riesgo por inundación:	Medio
Coordenada inicial:	2527927 N	4682956 E	Coordenada final:	2528315 N 4683076 E
Longitud aproximada de afectación:	415 metros

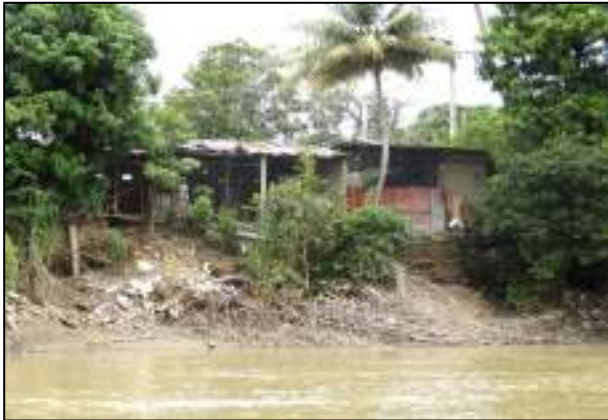
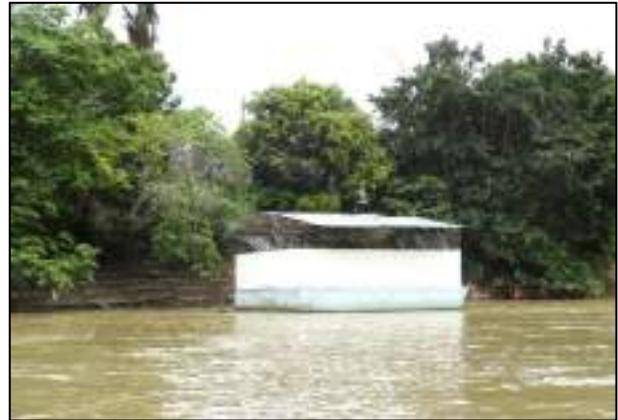
Ficha 83. La Esperanza. Municipio de Montería.

Nombre:	La Esperanza			
Municipio:	Montería		Margen:	Izquierda
Nivel de riesgo por erosión:	Medio		Nivel de riesgo por inundación:	Bajo
Coordenada inicial:	2528368 N	4682947 E	Coordenada final:	2528597 N 4683290 E
Longitud aproximada de afectación:	448 metros

MEDIDAS ESTRUCTURALES	MEDIDAS NO ESTRUCTURALES
<p>Traslado de las redes eléctricas y reubicación de familias que habitan las viviendas que se encuentran dentro de la franja forestal protectora del río. Establecimiento de bosques de galería, a través de siembra de árboles propios de la zona, de crecimiento rápido, que le ofrezcan mayor estabilidad al suelo. Perfilamiento del talud y construcción de obra definitiva mediante el revestimiento del talud con enrocado o el uso de Colchacreto articulado, para la estabilización del suelo y protección del talud contra los daños causados por el golpe de la corriente del río contra sus márgenes.</p>	<p>En aras de prevenir que el dique de cierre del río pierda estabilidad, se recomienda prohibir el paso de vehículos sobre el mismo, ya que este no se encuentra diseñado para soportar este tipo de cargas, hasta tanto no se reubique el tramo de vía que se encuentra en la zona de amortiguación del río.</p> <p>Adaptación basada en Gestión y Normatividad, mediante la inclusión en los diferentes instrumentos de planificación del desarrollo y ordenamiento territorial existentes tanto a nivel local y regional como a nivel sectorial, los aspectos relacionados con el cambio climático y la gestión del riesgo.</p> <p>Seguimiento al punto crítico por parte del Consejo Municipal para la Gestión del Riesgo de Desastres - CMGRD.</p> <p>Controlar las actividades de extracción de arena para comercialización, las cuales son presuntamente ilegales.</p> <p>Capacitación a la comunidad en temas de prevención y atención de emergencias, y en cuanto al manejo y disposición adecuada de residuos sólidos.</p> <p>Prohibir la construcción de nuevas viviendas o edificaciones sobre la faja de protección paralela al río, menor a 30 m.</p> <p>Mantener los instrumentos de planificación territorial y ambiental actualizados, especialmente los relacionados con la gestión del riesgo de desastres (Plan Municipal para la gestión del riesgo de desastres - PMGRD y Estrategia municipal de respuesta a emergencias - EMRE).</p>

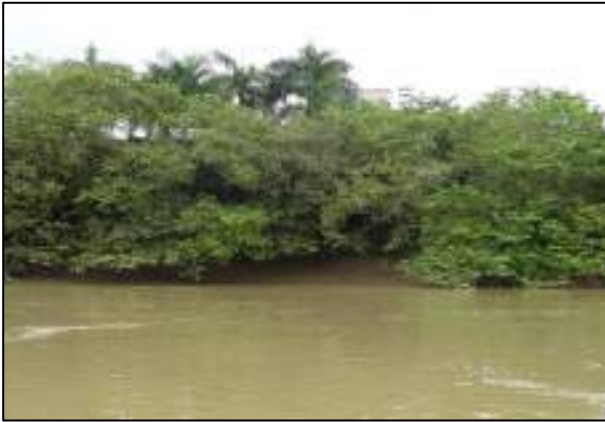
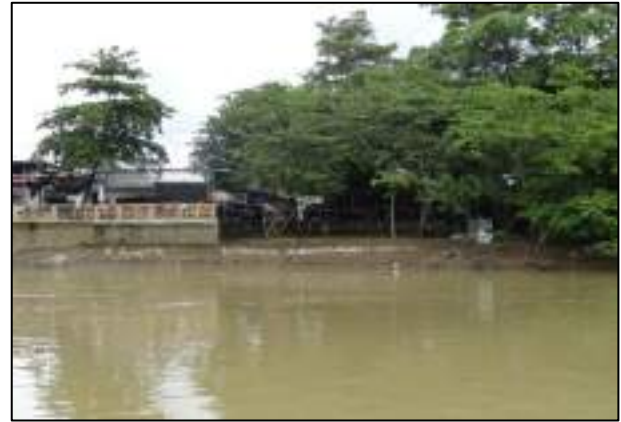
Ficha 84. Sector Corredor Vial Cra 2 – Frente Puente El Asilo. Municipio de Montería.

Nombre:	Sector Corredor Vial Cra 2 – Frente Puente El Asilo				
Municipio:	Montería		Margen:	Derecha	
Nivel de riesgo por erosión:	Medio		Nivel de riesgo por inundación:	Medio	
Coordenada inicial:	2528049 N	4683961 E	Coordenada final:	2528162 N	4684372 E
Longitud aproximada de afectación:	495 metros

MEDIDAS ESTRUCTURALES	MEDIDAS NO ESTRUCTURALES
<p>Traslado de las redes eléctricas y reubicación de las viviendas y establecimientos comerciales que se encuentran dentro de la franja forestal protectora del río. Establecimiento de bosques de galería, a través de siembra de árboles propios de la zona, de crecimiento rápido, que le ofrezcan mayor estabilidad al suelo. Construcción de obra definitiva mediante el revestimiento del talud con enrocado o el uso de Colchacreto articulado, para la estabilización del suelo y protección del talud contra los daños causados por el golpe de la corriente del río contra sus márgenes.</p>	<p>Adaptación basada en Gestión y Normatividad, mediante la inclusión en los diferentes instrumentos de planificación del desarrollo y ordenamiento territorial existentes tanto a nivel local y regional como a nivel sectorial, los aspectos relacionados con el cambio climático y la gestión del riesgo.</p> <p>Seguimiento al punto crítico por parte del Consejo Municipal para la Gestión del Riesgo de Desastres - CMGRD.</p> <p>Capacitación a la comunidad en temas de prevención y atención de emergencias, y en cuanto al manejo y disposición adecuada de residuos sólidos.</p> <p>Prohibir la construcción de nuevas viviendas o edificaciones sobre la faja de protección paralela al río, menor a 30 m.</p> <p>Mantener los instrumentos de planificación territorial y ambiental actualizados, especialmente los relacionados con la gestión del riesgo de desastres (Plan Municipal para la gestión del riesgo de desastres - PMGRD y Estrategia municipal de respuesta a emergencias - EMRE).</p>

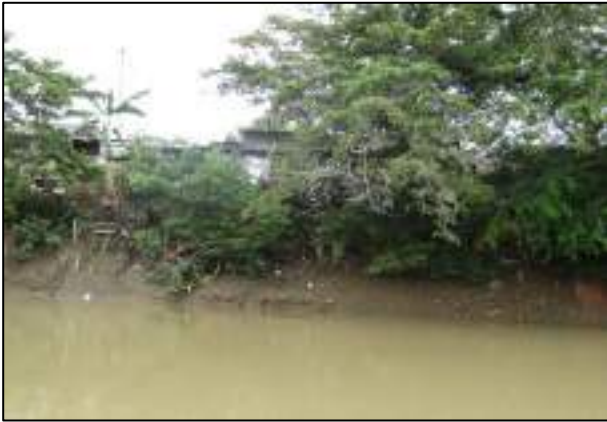
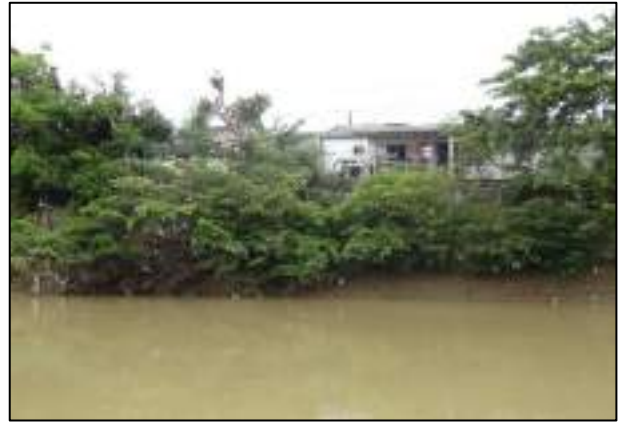
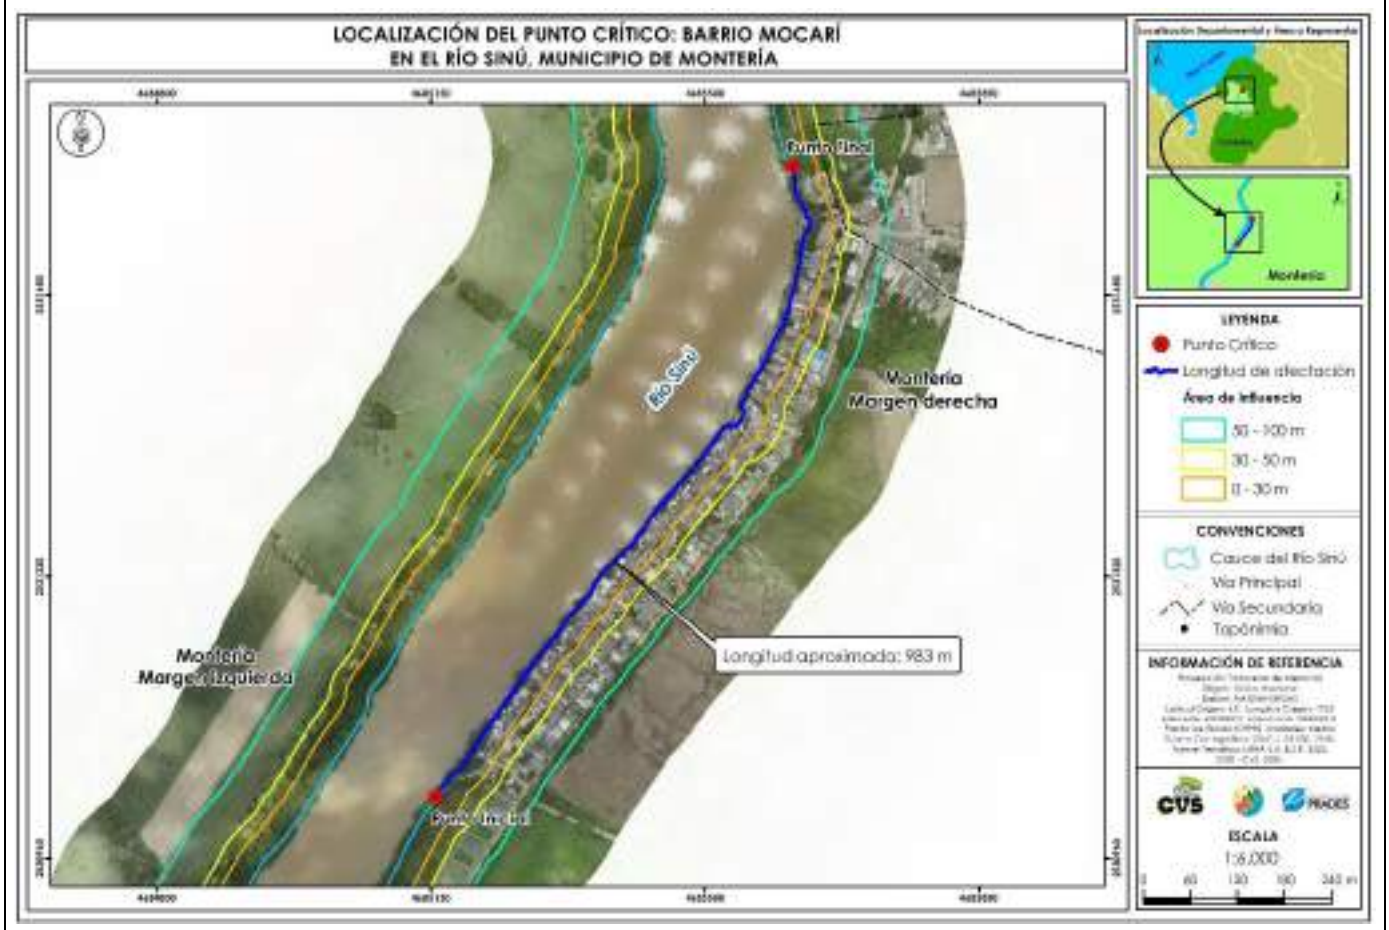
Ficha 85. Barrio Mocarí. Municipio de Montería.

Nombre:	Barrio Mocarí			
Municipio:	Montería	Margen:	Derecha	
Nivel de riesgo por erosión:	Bajo		Nivel de riesgo por inundación:	Alto
Coordenada inicial:	2531038 N	4685157 E	Coordenada final:	2531844 N 4685612 E
Longitud aproximada de afectación:	983 metros

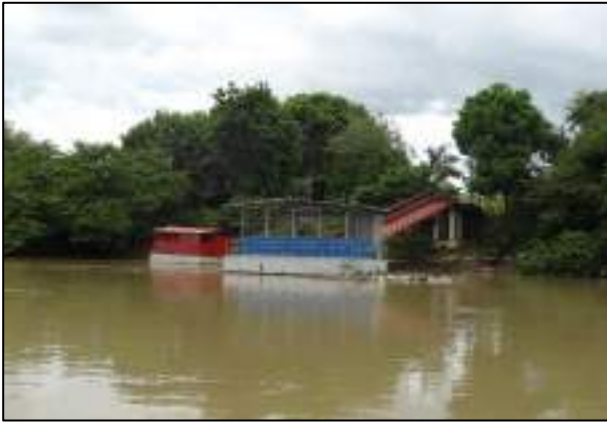
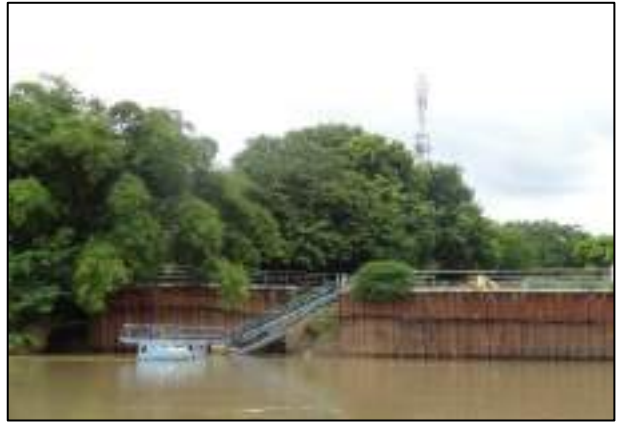
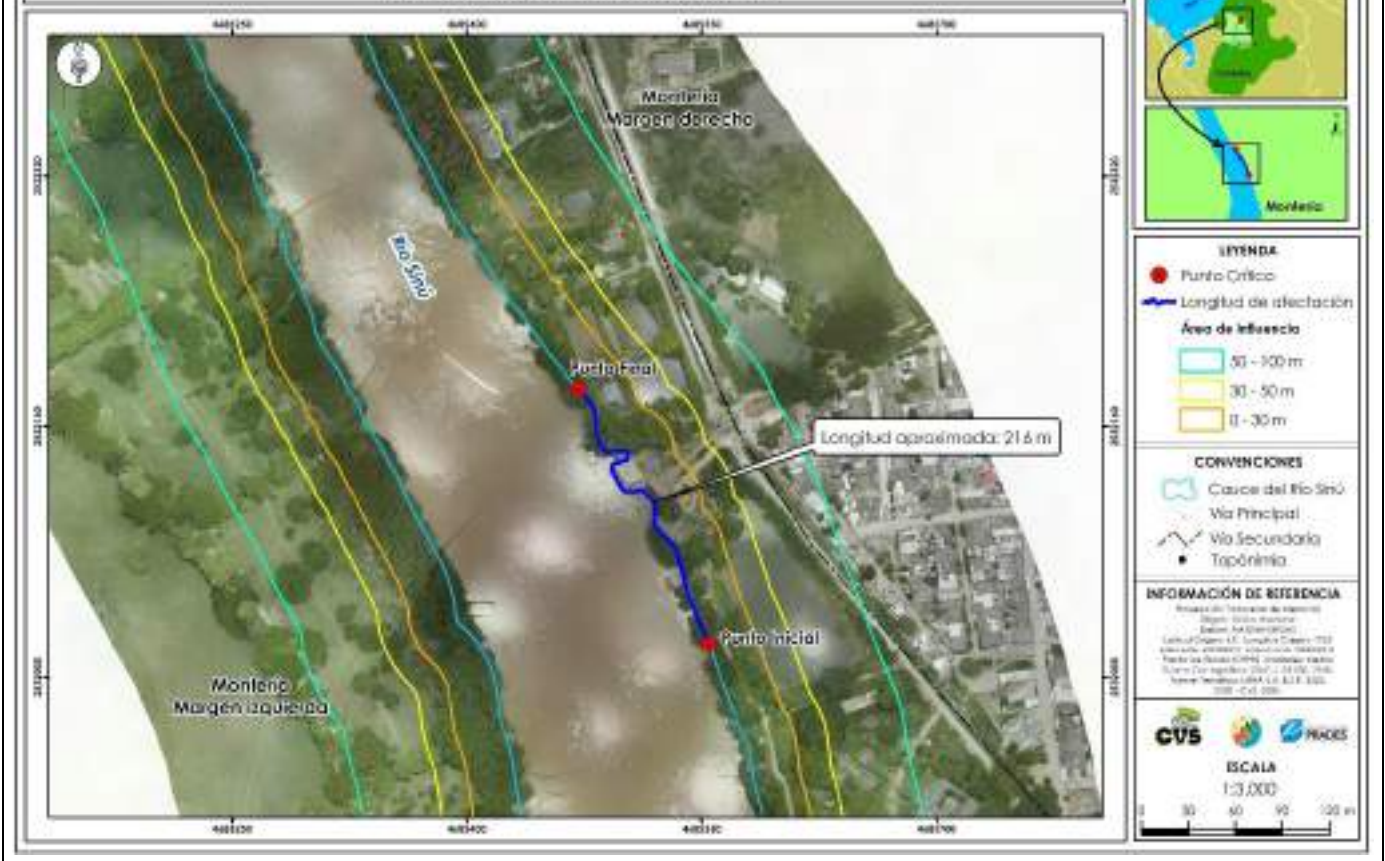
Ficha 86. Aguas abajo barrio Mocarí. Municipio de Montería.

Nombre:	Aguas abajo barrio Mocarí				
Municipio:	Montería	Margen:	Derecha		
Nivel de riesgo por erosión:	Bajo	Nivel de riesgo por inundación:	Bajo		
Coordenada inicial:	2532021 N	4685555 E	Coordenada final:	2532184 N	4685471 E
Longitud aproximada de afectación:	216 metros

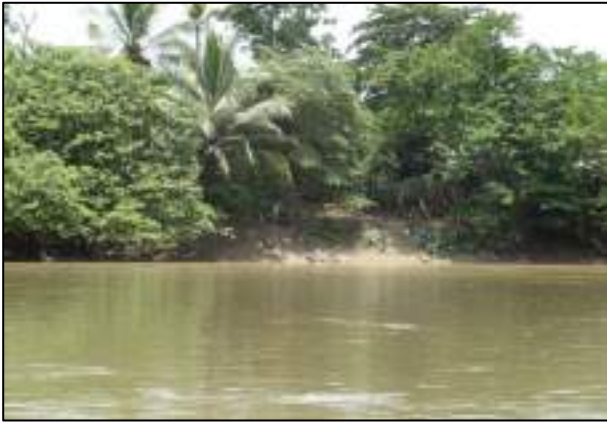
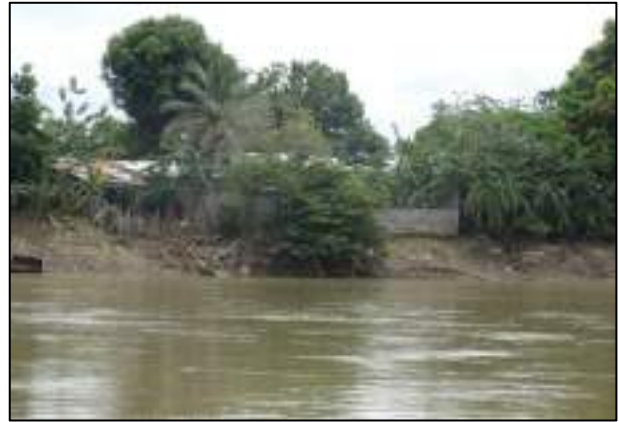
Ficha 87. Aguas Arriba - Vereda Boca De La Ceiba. Municipio de Montería.

Nombre:	Aguas Arriba - Vereda Boca De La Ceiba			
Municipio:	Montería	Margen:	Izquierda	
Nivel de riesgo por erosión:	Bajo		Nivel de riesgo por inundación:	Medio
Coordenada inicial:	2533441 N	4685529 E	Coordenada final:	2534329 N 4685683 E
Longitud aproximada de afectación:	922 metros

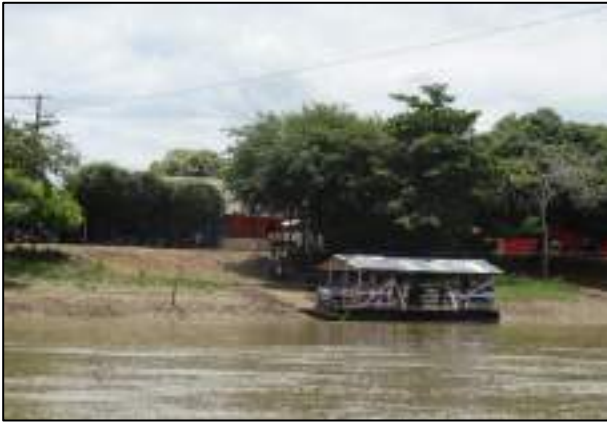
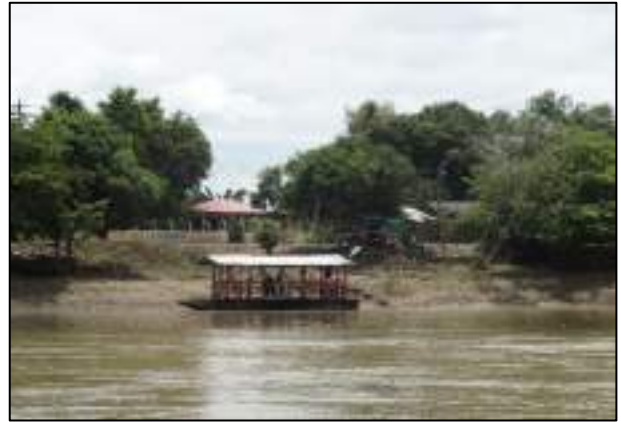
Ficha 88. Boca De La Ceiba. Municipio de Montería.

Nombre:	Boca De La Ceiba			
Municipio:	Montería		Margen:	Izquierda
Nivel de riesgo por erosión:	Bajo		Nivel de riesgo por inundación:	Medio
Coordenada inicial:	2534559 N	4685745 E	Coordenada final:	2535022 N 4686083 E
Longitud aproximada de afectación:	595 metros

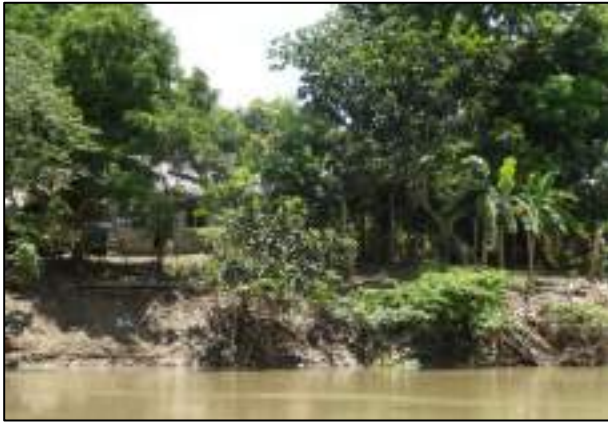
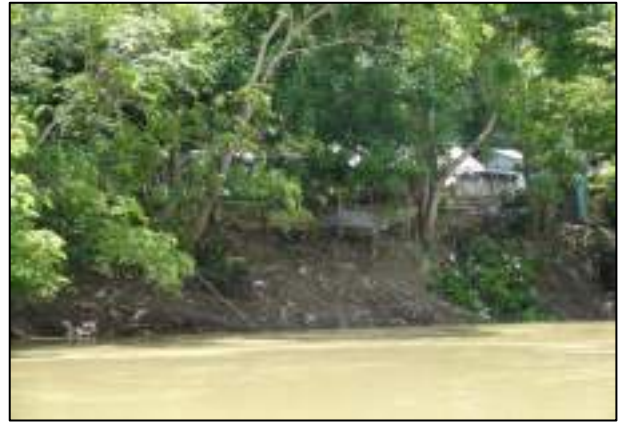
Ficha 89. Corregimiento Los Garzones - Vereda Arenal 1. Municipio de Montería.

Nombre:	Corregimiento Los Garzones - Vereda Arenal 1			
Municipio:	Montería	Margen:	Izquierda	
Nivel de riesgo por erosión:	Bajo		Nivel de riesgo por inundación:	Medio
Coordenada inicial:	2536040 N	4685947 E	Coordenada final:	2536747 N 4685731 E
Longitud aproximada de afectación:	781 metros

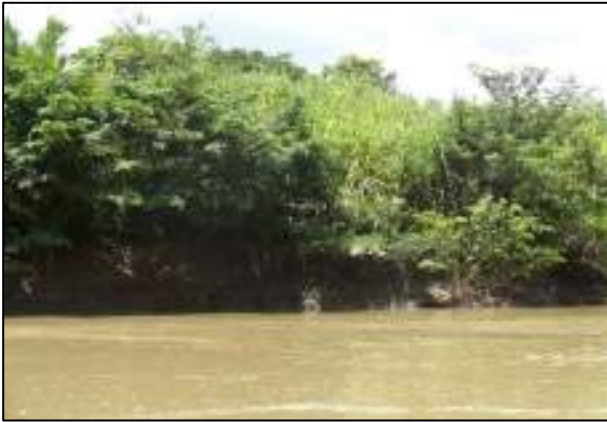
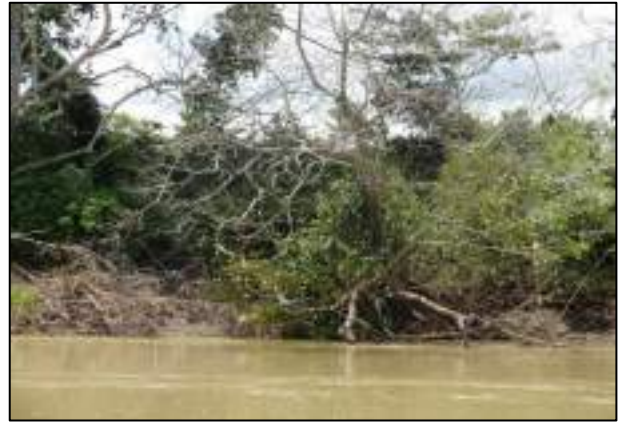
Ficha 90. Corregimiento Los Garzones - Vereda Arenal 2. Municipio de Montería.

Nombre:	Corregimiento Los Garzones - Vereda Arenal 2			
Municipio:	Montería	Margen:	Izquierda	
Nivel de riesgo por erosión:	Bajo		Nivel de riesgo por inundación:	Bajo
Coordenada inicial:	2537413 N	4686000 E	Coordenada final:	2537491 N 4686162 E
Longitud aproximada de afectación:	184 metros

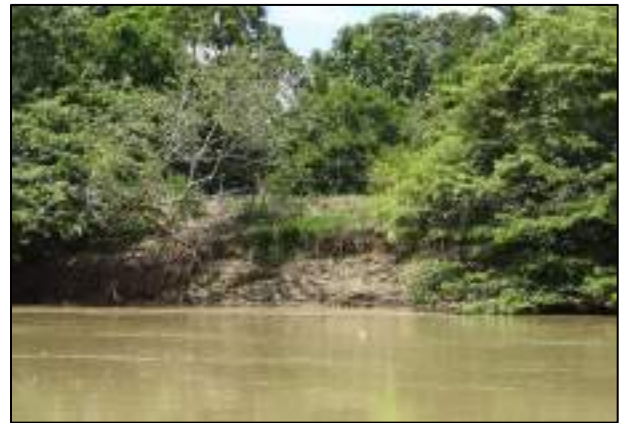
Figura 48. Caserío Las Marías - Corregimiento Mangelito

DESCRIPCIÓN	
<p>Punto crítico por erosión e inundación, ubicado en el caserío Las Marías, corregimiento Manguelito. Cobertura vegetal arbórea con pastos, herbazales y árboles caídos o propensos a volcamiento. Borde libre de aproximadamente 3,5 metros. Se observa una (1) vivienda a aproximadamente 35 metros de la orilla del río; en la franja entre los 30 y 100 metros desde la ribera se evidencia un tramo de la vía de acceso. Disposición provisional de bolsasuelos. Estructura abandonada, pentápodos deteriorados, enrocados en parte del tramo. Se evidencia vía a 1 metro de la orilla y redes eléctricas a 5 metros aproximadamente.</p>	
ALTERNATIVAS DE MEDIDAS DE INTERVENCIÓN PROPUESTAS	
MEDIDAS ESTRUCTURALES	MEDIDAS NO ESTRUCTURALES
<p>Traslado de las redes eléctricas y reubicación de familias que habitan las viviendas que se encuentran dentro de la franja forestal protectora del río. Establecimiento de bosques de galería, a través de siembra de árboles propios de la zona, de crecimiento rápido, que le ofrezcan mayor estabilidad al suelo.</p> <p>Perfilamiento del talud con material de suelo cohesivo compactado, sin embargo, puede ser de roca o concreto para mejorar la estabilidad de la estructura y prevenir efectos del agua sobre el mismo.</p>	<p>Adaptación basada en Gestión y Normatividad, mediante la inclusión en los diferentes instrumentos de planificación del desarrollo y ordenamiento territorial existentes tanto a nivel local y regional como a nivel sectorial, los aspectos relacionados con el cambio climático y la gestión del riesgo.</p> <p>Seguimiento al punto crítico por parte del Consejo Municipal para la Gestión del Riesgo de Desastres - CMGRD.</p> <p>Capacitación a la comunidad en temas de prevención y atención de emergencias.</p> <p>Prohibir la construcción de nuevas viviendas o edificaciones sobre la faja de protección paralela al río, menor a 30 m.</p> <p>Mantener los instrumentos de planificación territorial y ambiental actualizados, especialmente los relacionados con la gestión del riesgo de desastres (Plan Municipal para la gestión del riesgo de desastres – PMGRD y Estrategia municipal de respuesta a emergencias – EMRE).</p>

<p>Traslado de la vía y las redes eléctricas y reubicación de familias que habitan las viviendas que se encuentran en riesgo dentro de la franja forestal protectora del río. Establecimiento de bosques de galería, a través de siembra de árboles propios de la zona, de crecimiento rápido, que le ofrezcan mayor estabilidad al suelo. Reforzamiento de obra preexistente mediante la construcción de obra definitiva, revistiendo talud con enrocado, para la estabilización del suelo y protección del talud contra los daños causados por el golpe de la corriente del río contra sus márgenes; teniendo en cuenta el uso de rocas sanas, duras, sólidas y durables.</p>	<p>En aras de prevenir que el dique de cierre del río pierda estabilidad, se recomienda prohibir el paso de vehículos sobre el mismo, ya que este no se encuentra diseñado para soportar este tipo de cargas, hasta tanto no se reubique el tramo de vía que se encuentra en la zona de amortiguación del río. Adaptación basada en Gestión y Normatividad, mediante la inclusión en los diferentes instrumentos de planificación del desarrollo y ordenamiento territorial existentes tanto a nivel local y regional como a nivel sectorial, los aspectos relacionados con el cambio climático y la gestión del riesgo. Seguimiento al punto crítico por parte del Consejo Municipal para la Gestión del Riesgo de Desastres - CMGRD. Capacitación a la comunidad en temas de prevención y atención de emergencias. Prohibir la construcción de nuevas viviendas o edificaciones sobre la faja de protección paralela al río, menor a 30 m. Mantener los instrumentos de planificación territorial y ambiental actualizados, especialmente los relacionados con la gestión del riesgo de desastres (Plan Municipal para la gestión del riesgo de desastres - PMGRD y Estrategia municipal de respuesta a emergencias - EMRE).</p>

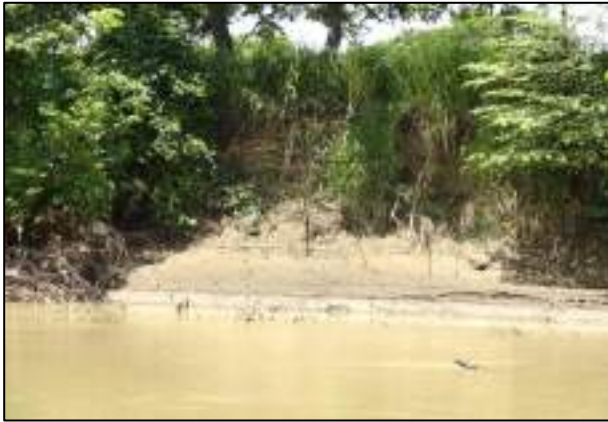
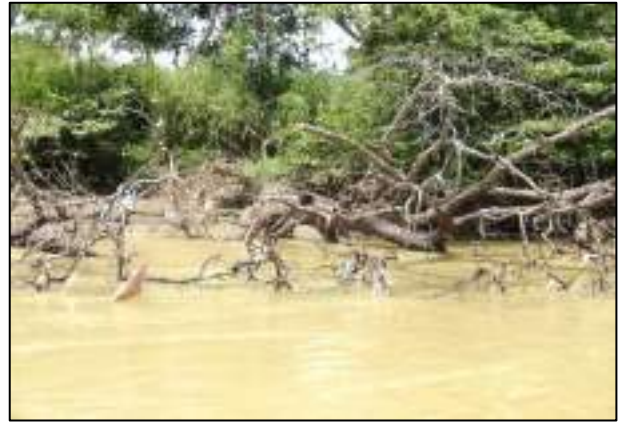
Ficha 91. Corregimiento Mateo Gómez - Vereda Islas Blancas. Municipio de Cereté.

Nombre:	Corregimiento Mateo Gómez - Vereda Islas Blancas			
Municipio:	Cereté	Margen:	Derecha	
Nivel de riesgo por erosión:	Medio		Nivel de riesgo por inundación:	Bajo
Coordenada inicial:	2536182 N	4686038 E	Coordenada final:	2536590 N 4685852 E
Longitud aproximada de afectación:	471 metros

DESCRIPCIÓN	
<p>Punto crítico por erosión e inundación, ubicado en la vereda Islas Blancas, corregimiento de Mateo Gómez. Cobertura vegetal con cultivo de plátanos. Talud erosionado con un borde libre de 4 metros. Árboles caídos, posible retroceso de la ribera. Falla en el talud, el desprendimiento del suelo es evidente, en este punto y se observa una reducción considerable del dique, el cual presenta un ancho que varía entre los 2 y 3 metros. Redes eléctricas a menos de 5 metros de la ribera del río, Se localizan dos (2) viviendas en la faja de protección de 30 metros del río y un tramo vial de aproximadamente 450 metros, Así mismo en la franja entre los 30 y 50 metros se observan dos (2) viviendas. La comunidad manifiesta que la zona es muy transitada por vehículos cargados de ganado, maquinaria agrícola, volcos cargados de arena y desde hace años se han venido presentado retroceso de la ribera.</p>
