**ACTUALIZACIÓN DEL
PROTOCOLO MODELO TÉCNICO
- CONCEPTUAL DE OBRAS DE
CONTROL DE EROSIÓN EN LA
CUENCA DEL RÍO SINÚ COMO
ESTRATEGIA PARA LA GESTIÓN
Y REDUCCIÓN DEL RIESGO Y
DISMINUCIÓN DE LA
VULNERABILIDAD DE LAS
POBLACIONES POR AMENAZA
DE INUNDACIÓN COMO APOYO
A LOS MUNICIPIOS DEL
DEPARTAMENTO DE CÓRDOBA
Y SEGUIMIENTO DE LAS
ACCIONES PROPUESTAS**

2024

CORPORACIÓN AUTÓNOMA REGIONAL DE LOS VALLES DEL SINÚ Y DEL SAN JORGE – CVS

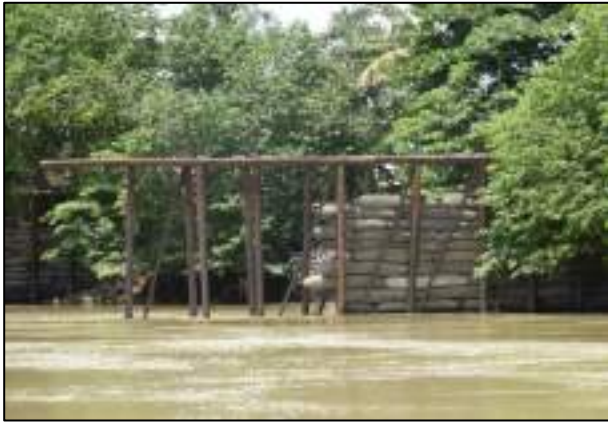
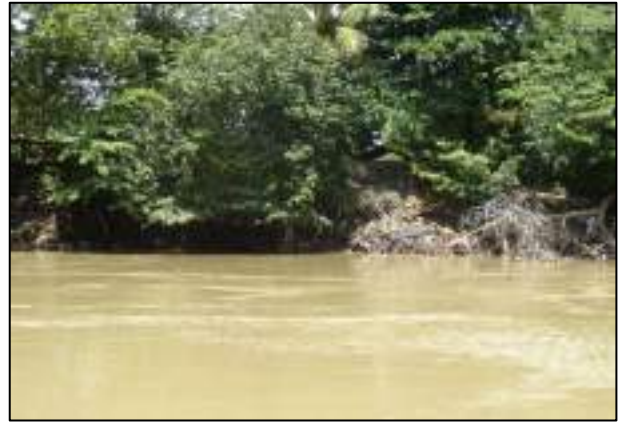
Ficha 92. Corregimiento Mateo Gómez - Vereda Islas Blancas 2. Municipio de Cereté.

Nombre:	Corregimiento Mateo Gómez - Vereda Islas Blancas 2			
Municipio:	Cereté	Margen:	Derecha	
Nivel de riesgo por erosión:	Alto		Nivel de riesgo por inundación:	Bajo
Coordenada inicial:	2536972 N	4685958 E	Coordenada final:	2537327 N 4686067 E
Longitud aproximada de afectación:	422 metros

DESCRIPCIÓN	
<p>Punto crítico por erosión e inundación, ubicado en la vereda Islas Blancas, corregimiento Mateo Gómez. Cobertura vegetal arbórea dispersas, herbazales y cultivos de plátano. Borde libre de 3,5 metros. Talud erosionado con socavación. Se observan 7 viviendas aproximadamente dentro de la franja de protección de 30 metros desde la orilla del río; en la franja entre los 30 y 50 metros se observan 10 viviendas y 11 viviendas ubicada en la franja entre los 50 y 100 metros de la ribera. Redes eléctricas y dique de cierre del río utilizado para transporte a tres (3) metros de la orilla hasta la franja de 50 metros. Se evidencian tres (3) espolones en bolsacreto, pilotes de acero, arboles volcados y otros próximos a volcar, e inadecuada disposición de residuos solidos. Desprendimiento del suelo de aproximadamente 5-7 metros en un tramo de 35 metros.</p>	
ALTERNATIVAS DE MEDIDAS DE INTERVENCIÓN PROPUESTAS

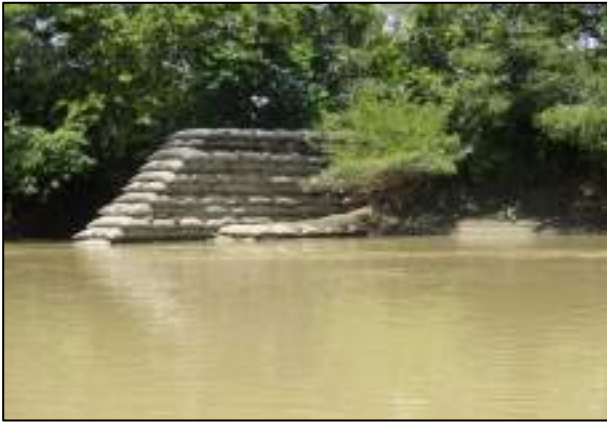
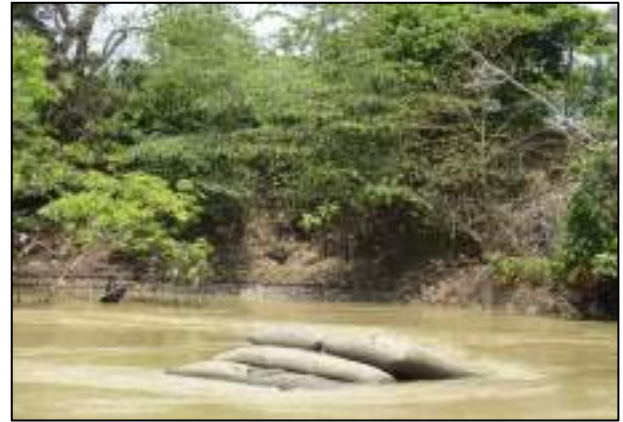
Ficha 93. Retiro de Los Páez 1. Municipio de Cereté.

Nombre:	Retiro de Los Páez 1			
Municipio:	Cereté		Margen:	Derecha
Nivel de riesgo por erosión:	Bajo		Nivel de riesgo por inundación:	Bajo
Coordenada inicial:	2537437 N	4686515 E	Coordenada final:	2537694 N 4686520 E
Longitud aproximada de afectación:	287 metros

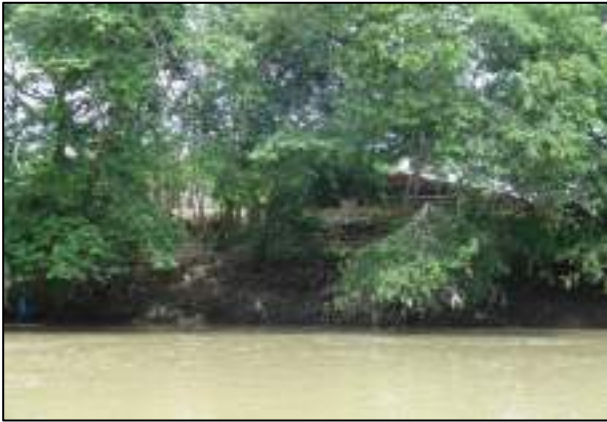
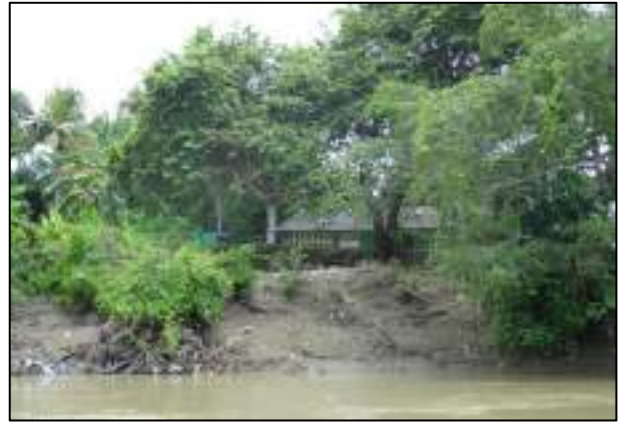
Ficha 94. Retiro de Los Páez - Isla Blanca. Municipio de Cereté.

Nombre:	Retiro de Los Páez - Isla Blanca			
Municipio:	Cereté	Margen:	Derecha	
Nivel de riesgo por erosión:	Bajo		Nivel de riesgo por inundación:	Medio
Coordenada inicial:	2538368 N	4686814 E	Coordenada final:	2538454 N 4687046 E
Longitud aproximada de afectación:	253 metros

MEDIDAS ESTRUCTURALES	MEDIDAS NO ESTRUCTURALES
<p>Traslado de la vía, redes eléctricas y reubicación de familias que habitan las viviendas que se encuentran dentro de la franja forestal protectora del río. Establecimiento de bosques de galería, a través de siembra de árboles propios de la zona, de crecimiento rápido, que le ofrezcan mayor estabilidad al suelo.</p> <p>Perfilamiento del talud y construcción de obra definitiva mediante el revestimiento del talud con enrocado, para la estabilización del suelo y protección del talud contra los daños causados por el golpe de la corriente del río contra sus márgenes; teniendo en cuenta el uso de rocas sanas, duras, sólidas y durables.</p>	<p>En aras de prevenir que el dique de cierre del río pierda estabilidad, se recomienda prohibir el paso de vehículos sobre el mismo, ya que este no se encuentra diseñado para soportar este tipo de cargas, hasta tanto no se reubique el tramo de vía que se encuentra en la zona de amortiguación del río.</p> <p>Adaptación basada en Gestión y Normatividad, mediante la inclusión en los diferentes instrumentos de planificación del desarrollo y ordenamiento territorial existentes tanto a nivel local y regional como a nivel sectorial, los aspectos relacionados con el cambio climático y la gestión del riesgo.</p> <p>Seguimiento al punto crítico por parte del Consejo Municipal para la Gestión del Riesgo de Desastres - CMGRD.</p> <p>Capacitación a la comunidad en temas de prevención y atención de emergencias, y en cuanto al manejo y disposición adecuada de residuos sólidos.</p> <p>Prohibir la construcción de nuevas viviendas o edificaciones sobre la faja de protección paralela al río, menor a 30 m.</p> <p>Mantener los instrumentos de planificación territorial y ambiental actualizados, especialmente los relacionados con la gestión del riesgo de desastres (Plan Municipal para la gestión del riesgo de desastres - PMGRD y Estrategia municipal de respuesta a emergencias - EMRE).</p>

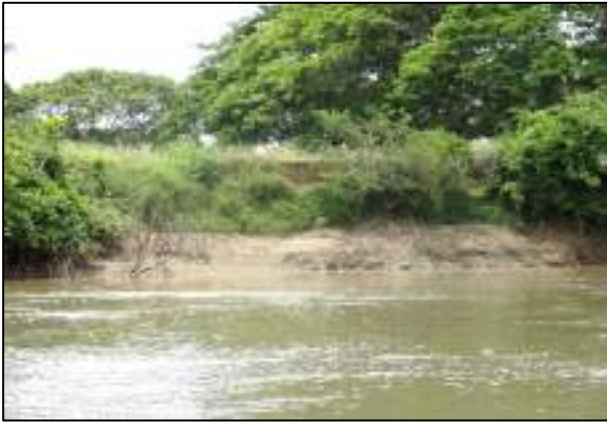
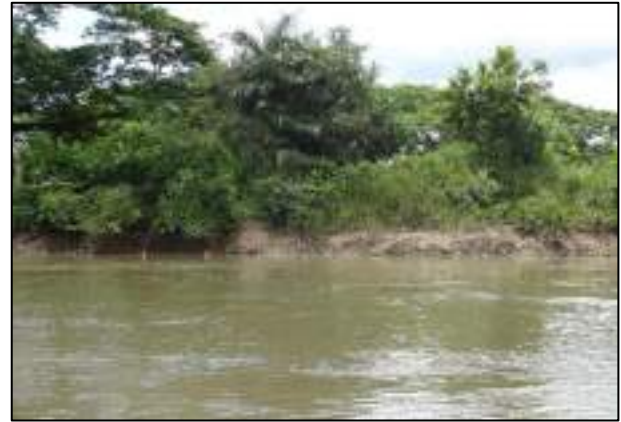
Ficha 95. Corregimiento Severá 1. Municipio de Cereté.

Nombre:	Corregimiento Severá 1			
Municipio:	Cereté		Margen:	Izquierda
Nivel de riesgo por erosión:	Bajo		Nivel de riesgo por inundación:	Bajo
Coordenada inicial:	2538537 N	4687024 E	Coordenada final:	2538530 N 4687240 E
Longitud aproximada de afectación:	220 metros

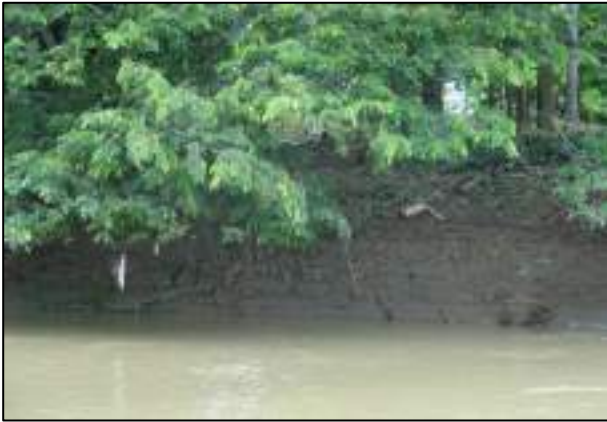
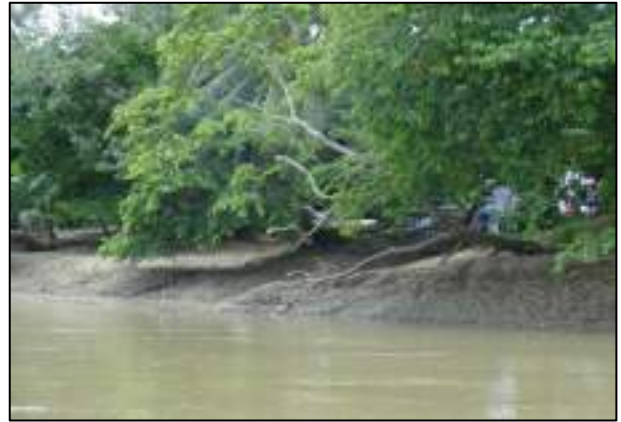
Ficha 96. Centro Poblado - Retiro de Los Páez. Municipio de Cereté.

Nombre:	Centro Poblado - Retiro de Los Páez			
Municipio:	Cereté	Margen:	Derecha	
Nivel de riesgo por erosión:	Bajo		Nivel de riesgo por inundación:	Bajo
Coordenada inicial:	2538441 N	4687194 E	Coordenada final:	2538427 N 4687331 E
Longitud aproximada de afectación:	140 metros

DESCRIPCIÓN	
<p>Punto crítico por erosión e inundación. Se observa talud inclinado con borde libre de aproximadamente 4 metros. Se evidencian tres (3) viviendas ubicadas en la franja de protección de 30 metros paralela al cauce del río; en la franja entre los 30 y 50 metros se observan 5 viviendas y 6 viviendas ubicadas en la franja entre 50 y 100 metros. Un tramo de la vía (170 m) y redes eléctricas se encuentran desde 1 a 100 metros de la ribera del río. Se evidencia inadecuada disposición de residuos sólidos. Dique de cierre del río utilizado como carretable.</p>	
ALTERNATIVAS DE MEDIDAS DE INTERVENCIÓN PROPUESTAS	
MEDIDAS ESTRUCTURALES	MEDIDAS NO ESTRUCTURALES
<p>Reubicación de la vía y las familias que habitan las viviendas y redes eléctricas que se encuentran dentro de la franja forestal protectora paralela al río. Establecimiento de bosques de galería, a través de siembra de árboles propios de la zona, de crecimiento rápido, que le ofrezcan mayor estabilidad al suelo. Perfilamiento del talud y construcción de obra definitiva mediante el revestimiento del talud con enrocado, para la estabilización del suelo y protección del talud contra los daños causados por el golpe de la corriente del río contra sus márgenes; teniendo en cuenta el uso de rocas sanas, duras, sólidas y durables.</p>	<p>En aras de prevenir que el dique de cierre del río pierda estabilidad, se recomienda prohibir el paso de vehículos sobre el mismo, ya que este no se encuentra diseñado para soportar este tipo de cargas, hasta tanto no se reubique el tramo de vía que se encuentra en la zona de amortiguación del río.</p> <p>Adaptación basada en Gestión y Normatividad, mediante la inclusión en los diferentes instrumentos de planificación del desarrollo y ordenamiento territorial existentes tanto a nivel local y regional como a nivel sectorial, los aspectos relacionados con el cambio climático y la gestión del riesgo.</p> <p>Seguimiento al punto crítico por parte del Consejo Municipal para la Gestión del Riesgo de Desastres - CMGRD.</p> <p>Capacitación a la comunidad en temas de prevención y atención de emergencias, y en cuanto al manejo y disposición adecuada de residuos sólidos.</p> <p>Prohibir la construcción de nuevas viviendas o edificaciones sobre la faja de protección paralela al río, menor a 30 m.</p> <p>Mantener los instrumentos de planificación territorial y ambiental actualizados, especialmente los relacionados con la gestión del riesgo de desastres (Plan Municipal para la gestión del riesgo de desastres - PMGRD y Estrategia municipal de respuesta a emergencias - EMRE).</p>

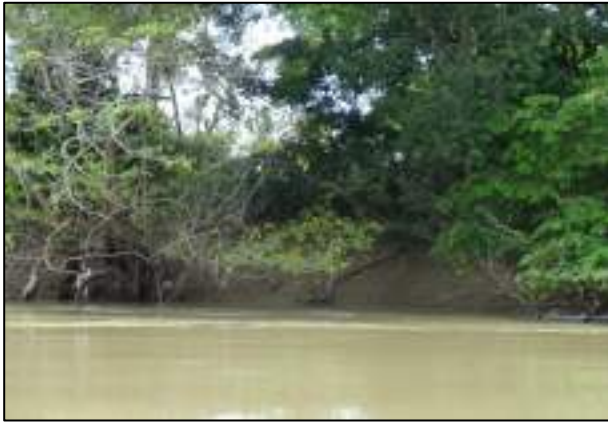
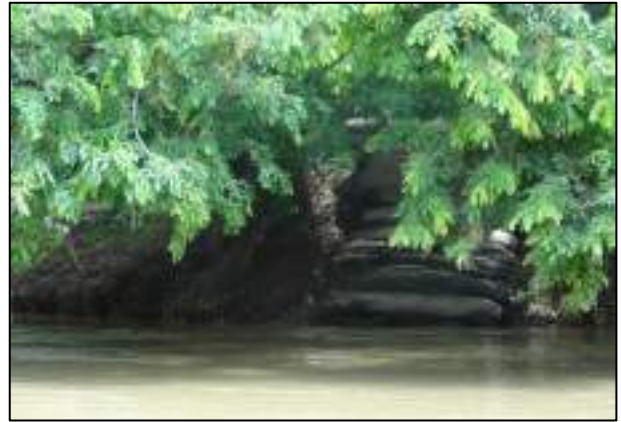
Ficha 97. Corregimiento Mateo Gómez – Vereda La Esmeralda. Municipio de Cereté.

Nombre:	Corregimiento Mateo Gómez – Vereda La Esmeralda			
Municipio:	Cereté	Margen:	Derecha	
Nivel de riesgo por erosión:	Bajo		Nivel de riesgo por inundación:	Bajo
Coordenada inicial:	2538448 N	4687518 E	Coordenada final:	2538580 N 4687730 E
Longitud aproximada de afectación:	256 metros

DESCRIPCIÓN	
<p>Punto crítico por erosión e inundación, ubicado en la vereda La Esmeralda, corregimiento Mateo Gómez. Se observa cobertura vegetal arbórea. Borde libre de aproximadamente 10 metros. Se evidencian redes eléctricas aproximadamente a 15 metros de la orilla del río, dique de cierre del río utilizado como carretable, obra con espolones en concreto y tablestacado provisional inmerso en el río, por lo que ya no cumple su función. En la franja entre los 50 y 100 metros desde la ribera del río se observan tres (3) viviendas.</p>	
ALTERNATIVAS DE MEDIDAS DE INTERVENCIÓN PROPUESTAS	
MEDIDAS ESTRUCTURALES	MEDIDAS NO ESTRUCTURALES
<p>Se recomienda trasladar la vía y las redes eléctricas que están dentro de franja forestal protectora paralela al río. Establecimiento de bosques de galería, a través de siembra de árboles propios de la zona, de crecimiento rápido, que le ofrezcan mayor estabilidad al suelo.</p>	<p>En aras de prevenir que el dique de cierre del río pierda estabilidad, se recomienda prohibir el paso de vehículos sobre el mismo, ya que este no se encuentra diseñado para soportar este tipo de cargas, hasta tanto no se reubique el tramo de vía que se encuentra en la zona de amortiguación del río.</p> <p>Adaptación basada en Gestión y Normatividad, mediante la inclusión en los diferentes instrumentos de planificación del desarrollo y ordenamiento territorial existentes tanto a nivel local y regional como a nivel sectorial, los aspectos relacionados con el cambio climático y la gestión del riesgo.</p> <p>Seguimiento al punto crítico por parte del Consejo Municipal para la Gestión del Riesgo de Desastres - CMGRD.</p> <p>Capacitación a la comunidad en temas de prevención y atención de emergencias.</p> <p>Prohibir la construcción de viviendas o edificaciones sobre la faja de protección paralela al río, menor a 30 m.</p> <p>Mantener los instrumentos de planificación territorial y ambiental actualizados, especialmente los relacionados con la gestión del riesgo de desastres (Plan Municipal para la gestión del riesgo de desastres - PMGRD y Estrategia municipal de respuesta a emergencias - EMRE).</p>

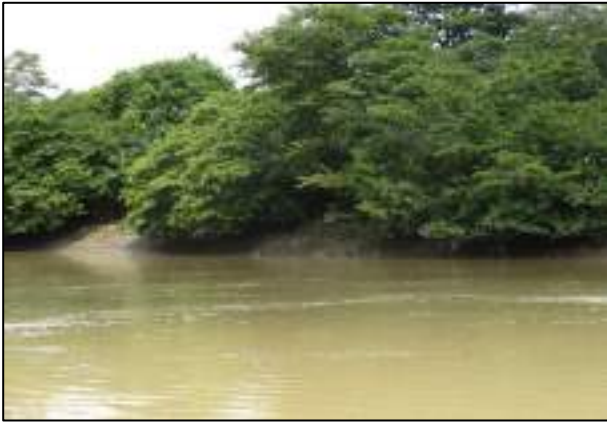
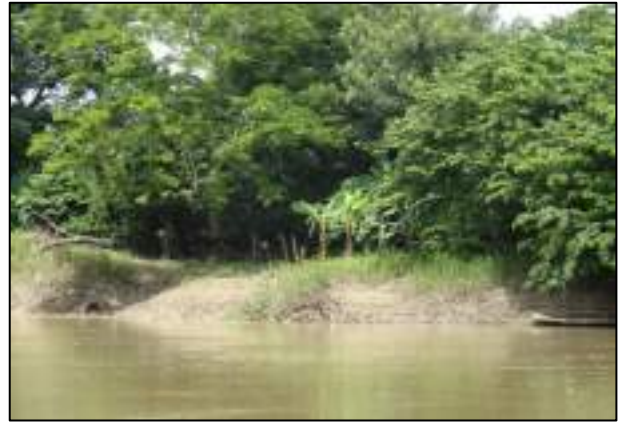
Ficha 98. Corregimiento Mateo Gómez – Vereda La Esmeralda 2. Municipio de Cereté.

Nombre:	Corregimiento Mateo Gómez – Vereda La Esmeralda 2			
Municipio:	Cereté	Margen:	Derecha	
Nivel de riesgo por erosión:	Bajo		Nivel de riesgo por inundación:	Bajo
Coordenada inicial:	2538621 N	4687878 E	Coordenada final:	2538785 N 4688116 E
Longitud aproximada de afectación:	297 metros

DESCRIPCIÓN	
<p>Punto crítico por erosión e inundación, ubicado el corregimiento Mateo Gómez. Abundante cobertura arbórea. Talud erosionado con socavación, con un borde libre de aproximadamente 4 metros. Se evidencian 2 tramos de aproximadamente 30 metros con obra provisional tipo tablestacados actualmente sumergidos, espolón con bolsacreto averiado, enrocado en el talud, inadecuada disposición de residuos sólidos y presunta captación de agua con motobomba. Se evidencian 5 viviendas ubicadas en la franja de 30 metros. El dique de cierre es utilizado como carretable y se ubica a 5 metros aproximadamente, seis (6) viviendas y redes eléctricas entre los 30 y 50 metros aproximadamente desde la ribera del río.</p>	
ALTERNATIVAS DE MEDIDAS DE INTERVENCIÓN PROPUESTAS	
MEDIDAS ESTRUCTURALES	MEDIDAS NO ESTRUCTURALES
<p>Traslado de la vía y las redes eléctricas y reubicación de familias que habitan las viviendas que se encuentran dentro de la franja forestal protectora del río. Perfilamiento y establecimiento de bosques de galería, a través de siembra de árboles propios de la zona, de crecimiento rápido, que le ofrezcan mayor estabilidad al suelo.</p>	<p>En aras de prevenir que el dique de cierre del río pierda estabilidad, se recomienda prohibir el paso de vehículos sobre el mismo, ya que este no se encuentra diseñado para soportar este tipo de cargas, hasta tanto no se reubique el tramo de vía que se encuentra en la zona de amortiguación del río.</p> <p>Adaptación basada en Gestión y Normatividad, mediante la inclusión en los diferentes instrumentos de planificación del desarrollo y ordenamiento territorial existentes tanto a nivel local y regional como a nivel sectorial, los aspectos relacionados con el cambio climático y la gestión del riesgo.</p> <p>Seguimiento al punto crítico por parte del Consejo Municipal para la Gestión del Riesgo de Desastres - CMGRD.</p> <p>Capacitación a la comunidad en temas de prevención y atención de emergencias, y en cuanto al manejo y disposición adecuada de residuos sólidos.</p> <p>Prohibir la construcción de nuevas viviendas o edificaciones sobre la faja de protección paralela al río, menor a 30 m.</p> <p>Mantener los instrumentos de planificación territorial y ambiental actualizados, especialmente los relacionados con la gestión del riesgo de desastres (Plan Municipal para la gestión del riesgo de desastres – PMGRD y Estrategia municipal de respuesta a emergencias – EMRE).</p>

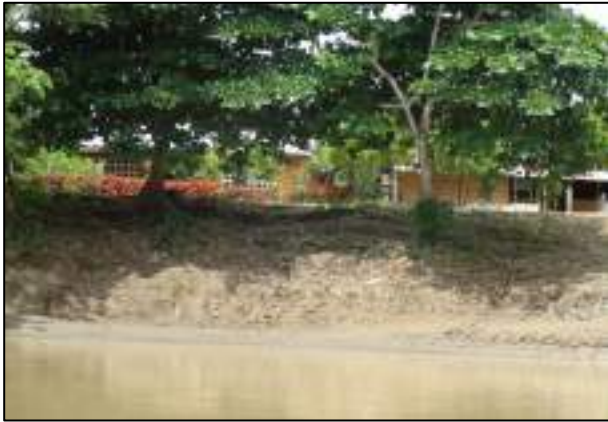
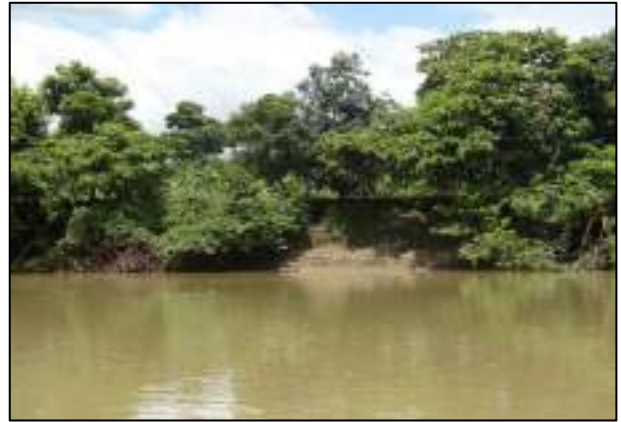
Ficha 99. La Esmeralda. Municipio de Cereté.

Nombre:	La Esmeralda			
Municipio:	Cereté		Margen:	Derecha
Nivel de riesgo por erosión:	Medio		Nivel de riesgo por inundación:	Medio
Coordenada inicial:	2539167 N	4688210 E	Coordenada final:	2539556 N 4688219 E
Longitud aproximada de afectación:	396 metros

DESCRIPCIÓN	
<p>Punto crítico por erosión e inundación ubicado en la vereda La Esmeralda; cobertura vegetal con raíces expuestas, árboles volcados y propensos a volcamiento. Borde libre de 4 metros. Se evidencian procesos erosivos severos. Se observan aproximadamente 15 viviendas, redes eléctricas y dique utilizado como carretable dentro de la franja de protección de 30 metros paralelos al cauce del río, las cuales pueden afectarse por el represamiento de aguas en inundaciones lentas o por rebose. En la franja comprendida entre los 30 -50 metros se evidencia 4 vivienda y redes eléctricas. En la franja de 50 a 100 metros se evidencian 17 viviendas. Así mismo se observa un tramo de la vía que comunica el corregimiento Los Garzones Montería con las veredas Islas Blancas, Retiro de Los Páez, La Esmeralda hasta Wilches. Inadecuada disposición de residuos sólidos.</p>	
ALTERNATIVAS DE MEDIDAS DE INTERVENCIÓN PROPUESTAS

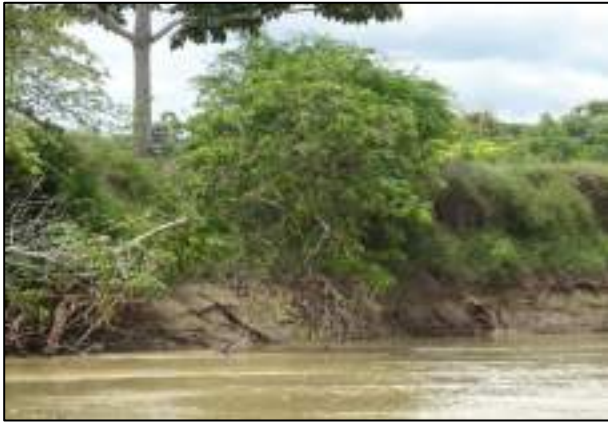
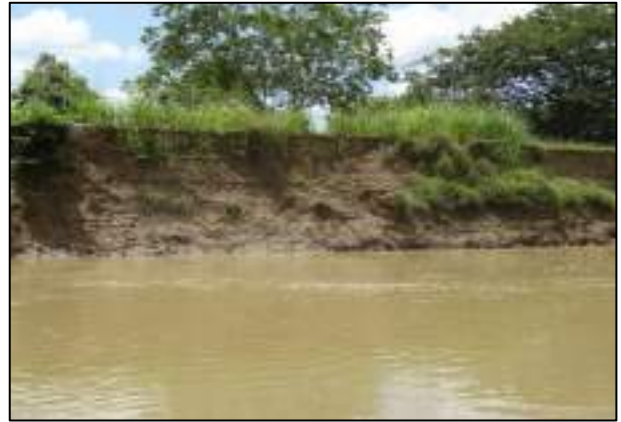
Ficha 100. Corregimiento Severá 2. Municipio de Cereté.

Nombre:	Corregimiento Severá 2			
Municipio:	Cereté		Margen:	Izquierda
Nivel de riesgo por erosión:	Bajo		Nivel de riesgo por inundación:	Bajo
Coordenada inicial:	2539756 N	4688163 E	Coordenada final:	2539975 N 4688385 E
Longitud aproximada de afectación:	319 metros

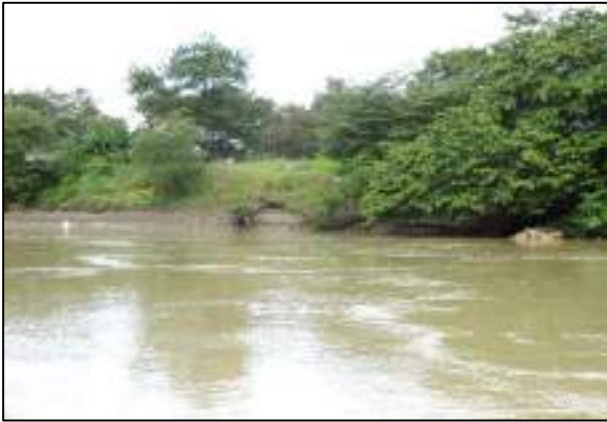
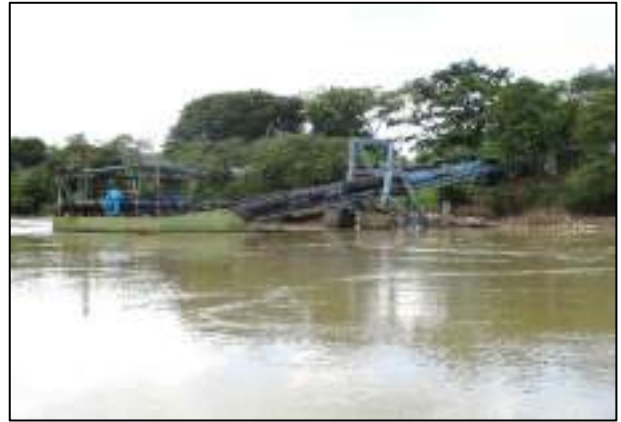
Ficha 101. Captación Aqualia. Municipio de Cereté.

Nombre:	Captación Aqualia			
Municipio:	Cereté		Margen:	Derecha
Nivel de riesgo por erosión:	Bajo		Nivel de riesgo por inundación:	Bajo
Coordenada inicial:	2540229 N	4688604 E	Coordenada final:	2540431 N 4688581 E
Longitud aproximada de afectación:	209 metros

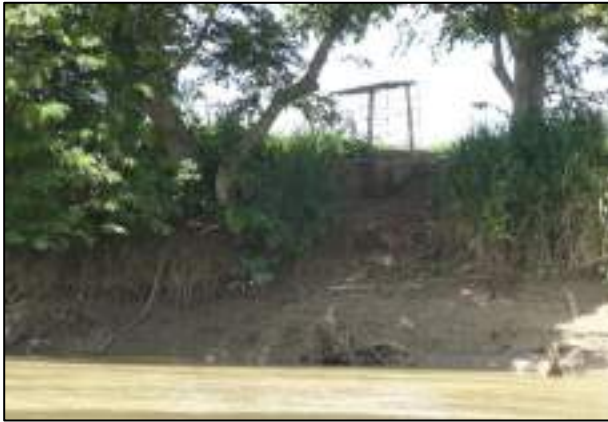
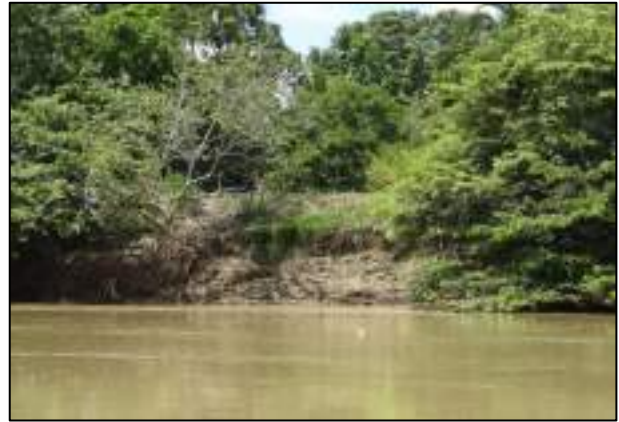
Ficha 102. Caserío Las Marías - Corregimiento Manguelito. Municipio de Cereté.

Nombre:	Caserío Las Marías - Corregimiento Manguelito			
Municipio:	Cereté	Margen:	Derecha	
Nivel de riesgo por erosión:	Bajo		Nivel de riesgo por inundación:	Medio
Coordenada inicial:	2541393 N	4688539 E	Coordenada final:	2541528 N 4688453 E
Longitud aproximada de afectación:	165 metros

DESCRIPCIÓN	
<p>Punto crítico por erosión e inundación, ubicado en el caserío Las Marías, corregimiento Manguelito. Cobertura vegetal arbórea con pastos, herbazales y árboles caídos o propensos a volcamiento. Borde libre de aproximadamente 3,5 metros. Se observa una (1) vivienda a aproximadamente 35 metros de la orilla del río; en la franja entre los 30 y 100 metros desde la ribera se evidencia un tramo de la vía de acceso. Disposición provisional de bolsasuelos. Estructura abandonada, pentápodos deteriorados, enrocados en parte del tramo. Se evidencia vía a 1 metro de la orilla y redes eléctricas a 5 metros aproximadamente.</p>	
ALTERNATIVAS DE MEDIDAS DE INTERVENCIÓN PROPUESTAS	
MEDIDAS ESTRUCTURALES	MEDIDAS NO ESTRUCTURALES
<p>Traslado de las redes eléctricas y reubicación de familias que habitan las viviendas que se encuentran dentro de la franja forestal protectora del río. Establecimiento de bosques de galería, a través de siembra de árboles propios de la zona, de crecimiento rápido, que le ofrezcan mayor estabilidad al suelo.</p> <p>Perfilamiento del talud con material de suelo cohesivo compactado, sin embargo, puede ser de roca o concreto para mejorar la estabilidad de la estructura y prevenir efectos del agua sobre el mismo.</p>	<p>Adaptación basada en Gestión y Normatividad, mediante la inclusión en los diferentes instrumentos de planificación del desarrollo y ordenamiento territorial existentes tanto a nivel local y regional como a nivel sectorial, los aspectos relacionados con el cambio climático y la gestión del riesgo.</p> <p>Seguimiento al punto crítico por parte del Consejo Municipal para la Gestión del Riesgo de Desastres - CMGRD.</p> <p>Capacitación a la comunidad en temas de prevención y atención de emergencias.</p> <p>Prohibir la construcción de nuevas viviendas o edificaciones sobre la faja de protección paralela al río, menor a 30 m.</p> <p>Mantener los instrumentos de planificación territorial y ambiental actualizados, especialmente los relacionados con la gestión del riesgo de desastres (Plan Municipal para la gestión del riesgo de desastres – PMGRD y Estrategia municipal de respuesta a emergencias – EMRE).</p>

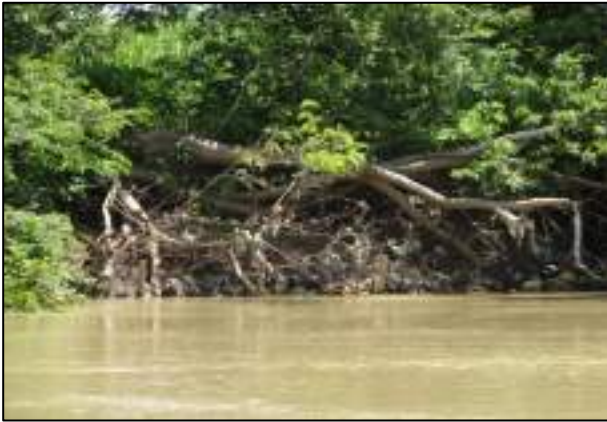
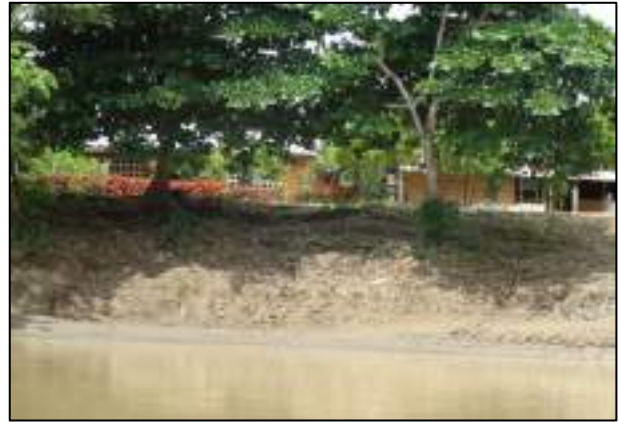
Ficha 103. Corregimiento Severá - Los Caños 1. Municipio de Cereté.

Nombre:	Corregimiento Severá - Los Caños 1			
Municipio:	Cereté	Margen:	Izquierda	
Nivel de riesgo por erosión:	Medio	Nivel de riesgo por inundación:	Alto	
Coordenada inicial:	2541598 N	4687990 E	Coordenada final:	2541687 N 4687492 E
Longitud aproximada de afectación:	528 metros

<p>Traslado de la vía y las redes eléctricas y reubicación de familias que habitan las viviendas que se encuentran en riesgo dentro de la franja forestal protectora del río. Establecimiento de bosques de galería, a través de siembra de árboles propios de la zona, de crecimiento rápido, que le ofrezcan mayor estabilidad al suelo. Reforzamiento de obra preexistente mediante la construcción de obra definitiva, revistiendo talud con enrocado, para la estabilización del suelo y protección del talud contra los daños causados por el golpe de la corriente del río contra sus márgenes; teniendo en cuenta el uso de rocas sanas, duras, sólidas y durables.</p>	<p>En aras de prevenir que el dique de cierre del río pierda estabilidad, se recomienda prohibir el paso de vehículos sobre el mismo, ya que este no se encuentra diseñado para soportar este tipo de cargas, hasta tanto no se reubique el tramo de vía que se encuentra en la zona de amortiguación del río. Adaptación basada en Gestión y Normatividad, mediante la inclusión en los diferentes instrumentos de planificación del desarrollo y ordenamiento territorial existentes tanto a nivel local y regional como a nivel sectorial, los aspectos relacionados con el cambio climático y la gestión del riesgo. Seguimiento al punto crítico por parte del Consejo Municipal para la Gestión del Riesgo de Desastres - CMGRD. Capacitación a la comunidad en temas de prevención y atención de emergencias. Prohibir la construcción de nuevas viviendas o edificaciones sobre la faja de protección paralela al río, menor a 30 m. Mantener los instrumentos de planificación territorial y ambiental actualizados, especialmente los relacionados con la gestión del riesgo de desastres (Plan Municipal para la gestión del riesgo de desastres - PMGRD y Estrategia municipal de respuesta a emergencias - EMRE).</p>

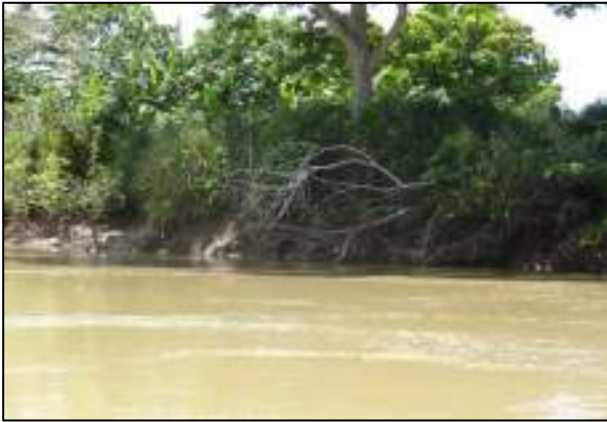
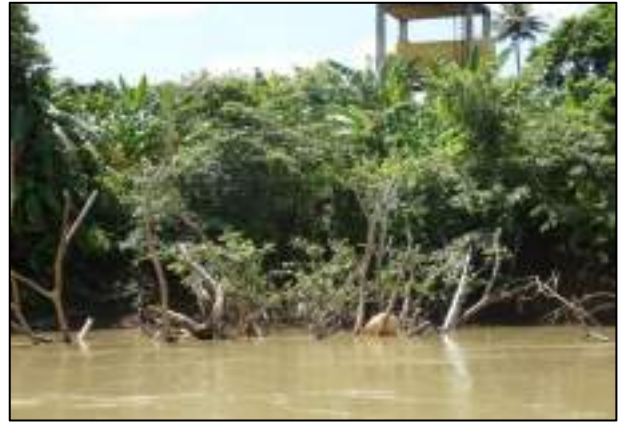
Ficha 104. Finca Catabre. Municipio de Cereté.

Nombre:	Finca Catabre			
Municipio:	Cereté		Margen:	Derecha
Nivel de riesgo por erosión:	Bajo		Nivel de riesgo por inundación:	Bajo
Coordenada inicial:	2541786 N	4687544 E	Coordenada final:	2541526 N 4687142 E
Longitud aproximada de afectación:	517 metros

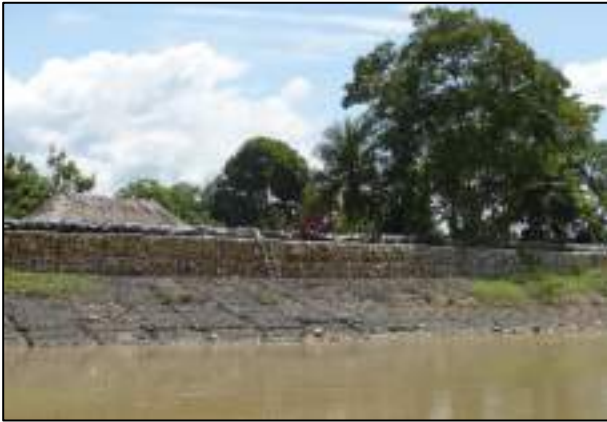
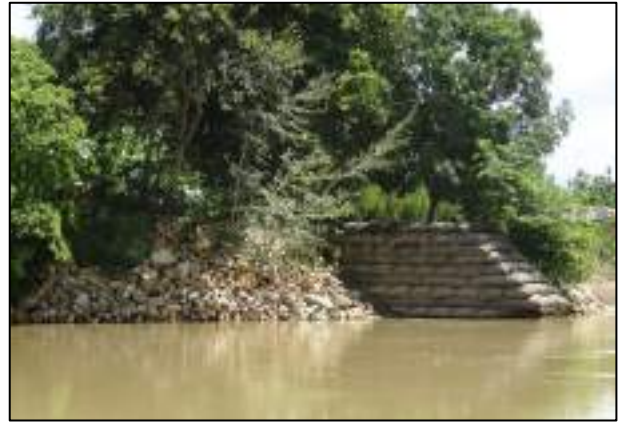
Ficha 105. Caserío Los Caños - Corregimiento Severá. Municipio de Cereté.

Nombre:	Caserío Los Caños - Corregimiento Severá			
Municipio:	Cereté	Margen:	Izquierda	
Nivel de riesgo por erosión:	Bajo		Nivel de riesgo por inundación:	Bajo
Coordenada inicial:	2541436 N	4687187 E	Coordenada final:	2541515 N 4686791 E
Longitud aproximada de afectación:	482 metros

DESCRIPCIÓN	
<p>Punto crítico por erosión e inundación, ubicado en el corregimiento Severá. Cobertura vegetal arbórea escasa. Talud con borde libre de aproximadamente tres (3) metros.</p> <p>Viviendas a aproximadamente cinco (5) metros de la orilla. Al inicio del tramo se observan estructuras de bolsacreto deterioradas con aproximadamente cuatro (4) metros de longitud, colapsado en la mayor parte del tramo.</p> <p>Se observan 1 vivienda sobre la franja de 30 metros, dos (2) viviendas ubicadas en la franja entre los 30 y 50 metros de la orilla; 3 vivienda en la franja entre los 50 y 100 metros de la ribera del río. Un tramo de la vía se ubica en la franja desde 1 a 100 metros del cauce; las redes eléctricas se localizan en aproximadamente a cinco (5) metros de la orilla.</p> <p>En este punto se evidenció valla informativa de la realización de una obra de mitigación, que se esta ejecutando en dos tramos bajo el contrato de obra No. 9677-PPAL001-1578-2021 ejecutado por la UNGRD y tiene como objeto "Realizar las obras de intervención correctivas requeridas para mitigar el riesgo por inundación y socavación mediante la construcción de obras de estabilización y protección de la orilla en la margen izquierda del río Sinú, sector Los Caños, corregimiento de Severá, municipio de Cereté, departamento de Córdoba, en el marco de la declaratoria de calamidad pública decreto No. 057 de 2021 modificado mediante decreto 059 de 2021 y en desarrollo del Plan de Acción Específico - PAE" Se contempla intervenir un total de 595 m, y en este tramo la intervención tiene una longitud aproximada de 285 metros.</p> <p>Se observa obra de protección en toda la longitud del punto crítico, colchagaviones al pie del talud, perfilado del mismo y gaviones en la corona del dique.</p>

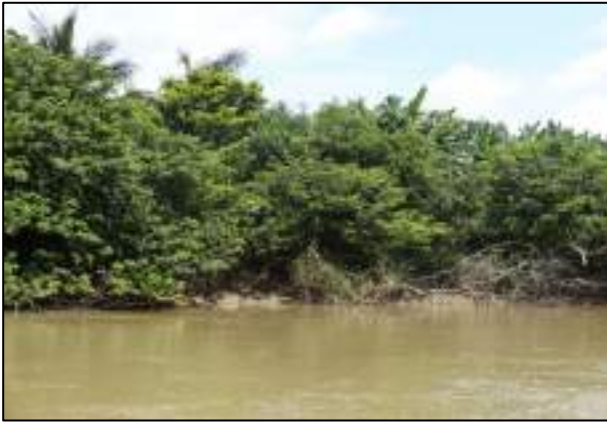
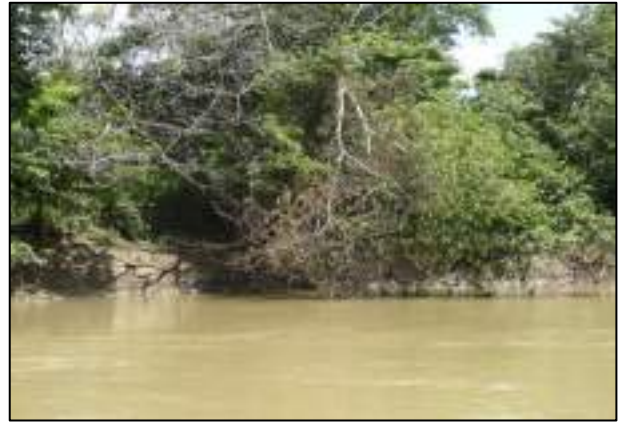
Ficha 106. Caserío Los Caños - Corregimiento Severá 2. Municipio de Cereté.

Nombre:	Caserío Los Caños - Corregimiento Severá 2			
Municipio:	Cereté	Margen:	Izquierda	
Nivel de riesgo por erosión:	Bajo		Nivel de riesgo por inundación:	Bajo
Coordenada inicial:	2541562 N	4686615 E	Coordenada final:	2541834 N 4686289 E
Longitud aproximada de afectación:	463 metros

DESCRIPCIÓN	
<p>Punto crítico por erosión e inundación, ubicado en el corregimiento Severá. Cobertura vegetal arbórea abundante con diferentes especies y cultivo de plátano. Talud irregular con borde libre de aproximadamente tres (3) metros. Dique de cierre del río utilizado como carretable, con aproximadamente tres (3) metros de ancho. Se observan redes eléctricas sobre el talud aproximadamente a cinco (5) metros de la orilla y dos (2) viviendas ubicadas aproximadamente a 20 metros, dentro de la franja de protección de 30 metros paralela al cauce del río. En la franja entre los 30 y 50 metros de ubican tres (3) viviendas; en la franja entre los 50 y 100 metros se observan 3 viviendas y un estanque piscícola. En este punto se realizó obra de mitigación indicada en el punto crítico anterior, con una longitud total de 310 metros e intervención actual aproximada de 270 metro. Se observa de obra de mitigación con perfilamiento del talud, colchagaviones en todo el talud, y gaviones en la corona del mismo.</p>

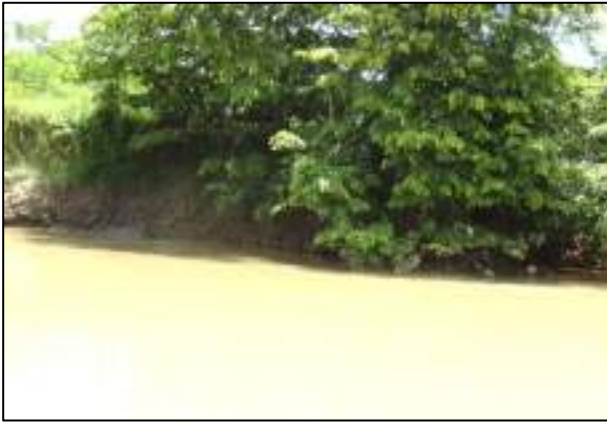
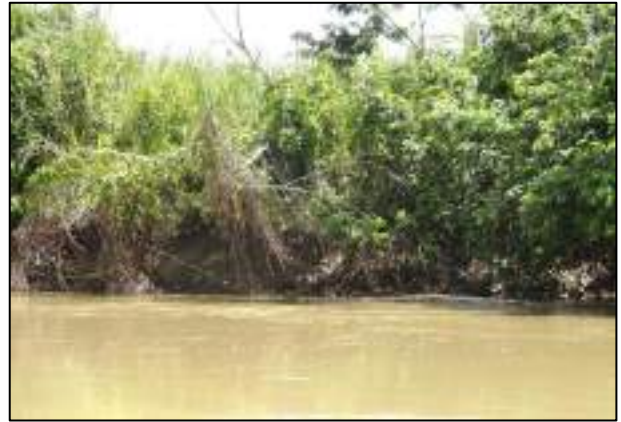
Ficha 107. Sector Los Fajardo - Los Caños - Severá. Municipio de Cereté.

Nombre:	Sector Los Fajardo - Los Caños - Severá			
Municipio:	Cereté		Margen:	Izquierda
Nivel de riesgo por erosión:	Bajo		Nivel de riesgo por inundación:	Bajo
Coordenada inicial:	2541930 N	4686243 E	Coordenada final:	2542207 N 4686173 E
Longitud aproximada de afectación:	295 metros

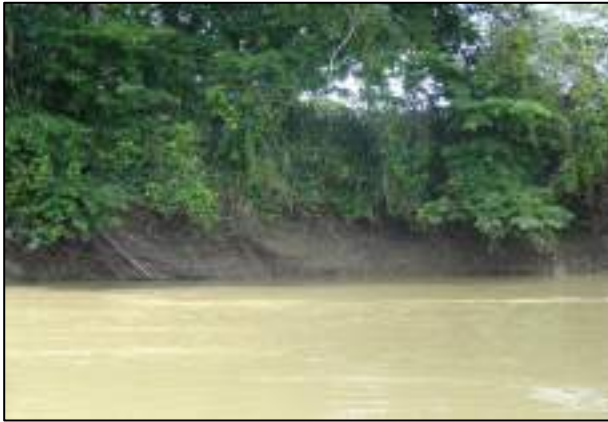
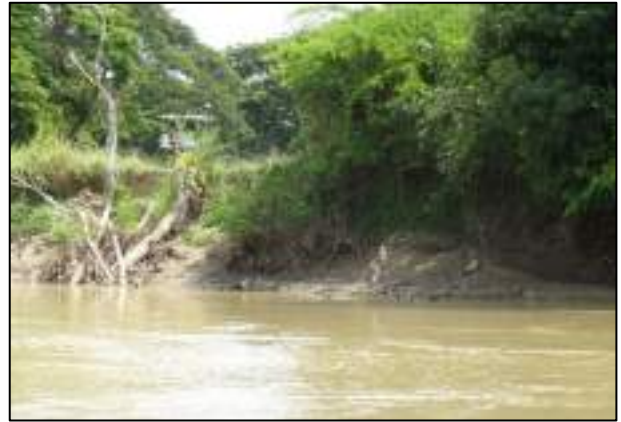
Ficha 108. Corregimiento Severá Aguas abajo sector Los Fajardo. Municipio de Cereté.

Nombre:	Corregimiento Severá Aguas abajo sector Los Fajardo			
Municipio:	Cereté	Margen:	Izquierda	
Nivel de riesgo por erosión:	Bajo		Nivel de riesgo por inundación:	Bajo
Coordenada inicial:	2542459 N	4686032 E	Coordenada final:	2542777 N 4685998 E
Longitud aproximada de afectación:	324 metros

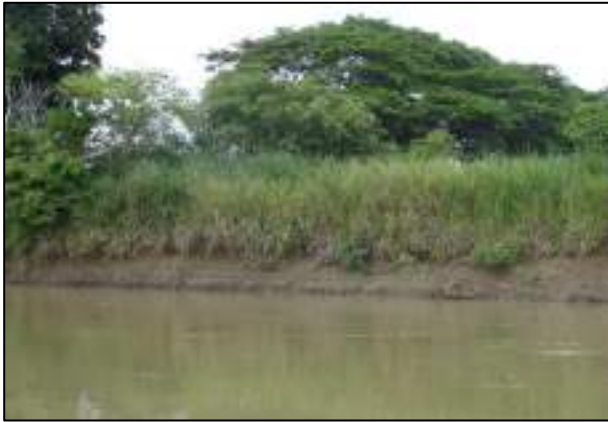
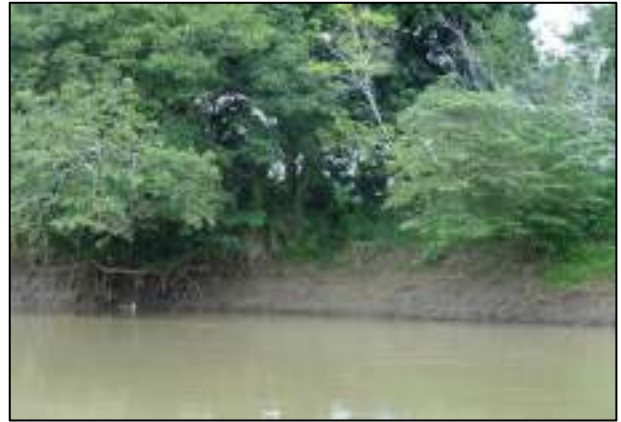
Ficha 109. Finca La Esperanza. Municipio de Cereté.

Nombre:	Finca La Esperanza			
Municipio:	Cereté		Margen:	Derecha
Nivel de riesgo por erosión:	Bajo		Nivel de riesgo por inundación:	Bajo
Coordenada inicial:	2543308 N	4686368 E	Coordenada final:	2543686 N 4686360 E
Longitud aproximada de afectación:	387 metros

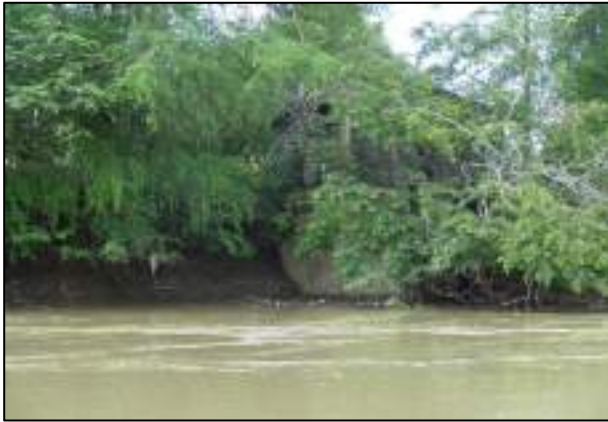
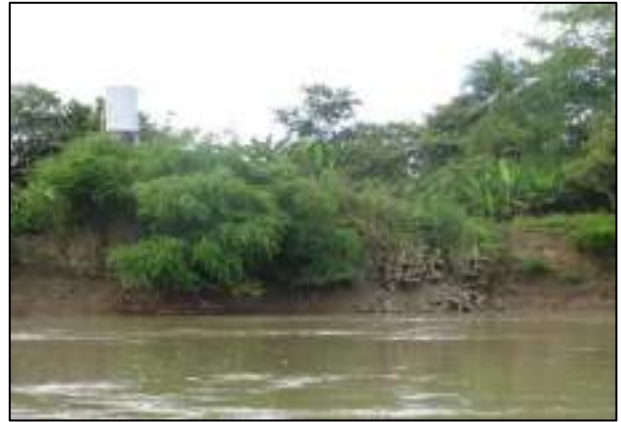
Ficha 110. Corregimiento Severá 3. Municipio de Cereté.

Nombre:	Corregimiento Severá 3			
Municipio:	Cereté	Margen:	Izquierda	
Nivel de riesgo por erosión:	Bajo		Nivel de riesgo por inundación:	Bajo
Coordenada inicial:	2544256 N	4686286 E	Coordenada final:	2544331 N 4686440 E
Longitud aproximada de afectación:	179 metros

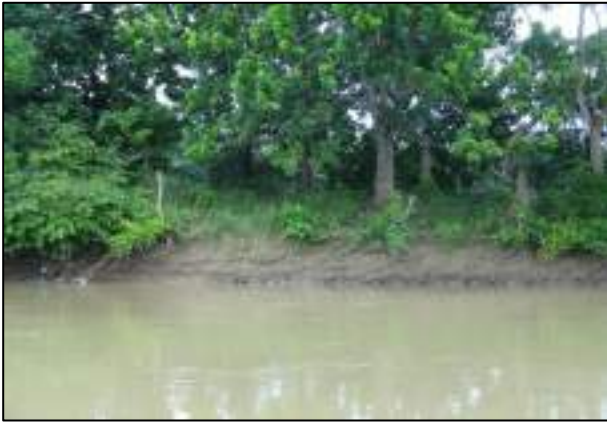
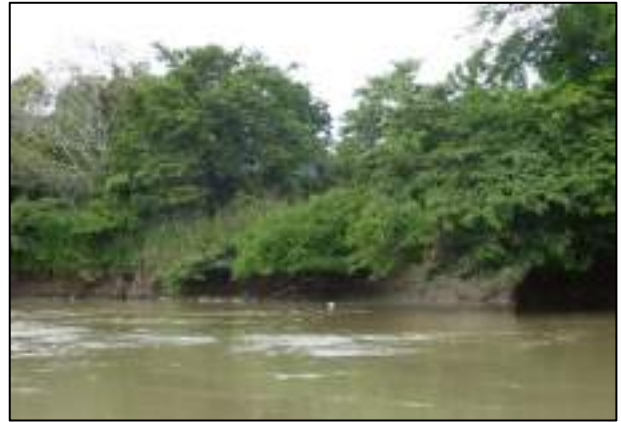
Ficha 111. Vereda Chuchurubí - Aguas abajo centro poblado EL Obligao. Municipio de Cereté.

Nombre:	Vereda Chuchurubí - Aguas abajo centro poblado EL Obligao			
Municipio:	Cereté	Margen:	Derecha	
Nivel de riesgo por erosión:	Bajo		Nivel de riesgo por inundación:	Bajo
Coordenada inicial:	2544549 N	4686635 E	Coordenada final:	2544761 N 4686348 E
Longitud aproximada de afectación:	399 metros

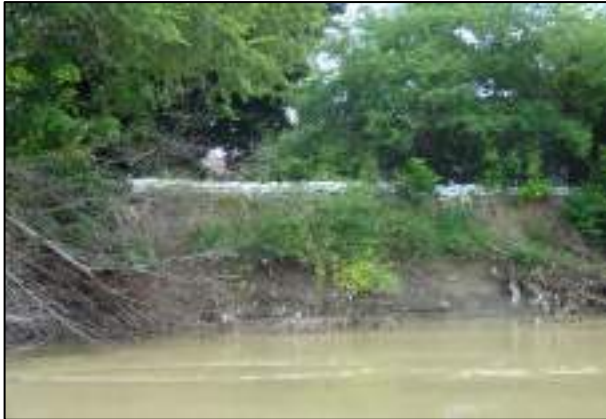
Figura 50. Corregimiento El Obligado – Vereda El Caño 1

Se destacan los puntos críticos con mayores afectaciones en la temporada de lluvias, Corregimiento El Obligado – vereda El Caño 1, Puente San Pelayo y Corregimiento Sabana Nueva – Centro Poblado (ver **Figura 50**, **Figura 51** y **Figura 52**). En la **Tabla 20** se resumen los sitios identificados los cuales se desglosan en las fichas de caracterización y en la **Figura 53** se representan geográficamente.

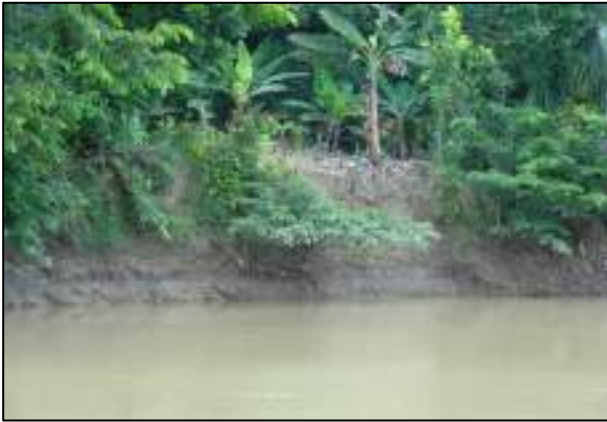
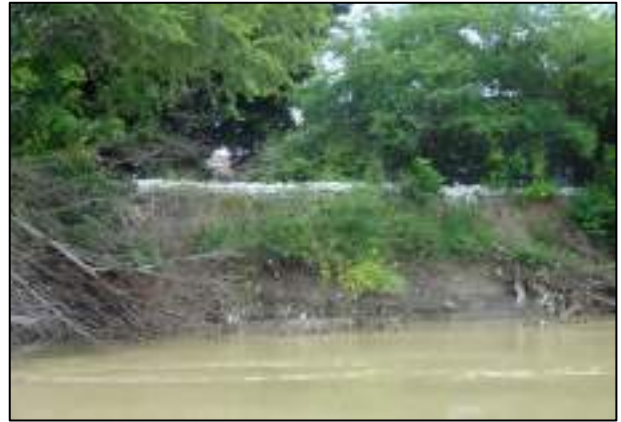
Ficha 112. Corregimiento El Obligao - Vereda Caño Viejo 1. Municipio de San Pelayo.

Nombre:	Corregimiento El Obligao - Vereda Caño Viejo 1			
Municipio:	San Pelayo	Margen:	Izquierda	
Nivel de riesgo por erosión:	Bajo		Nivel de riesgo por inundación:	Bajo
Coordenada inicial:	2544690 N	4686233 E	Coordenada final:	2544832 N 4685990 E
Longitud aproximada de afectación:	288 metros

DESCRIPCIÓN	
<p>Punto crítico por erosión e inundación, ubicado en la vereda Caño Viejo, corregimiento El Obligao. Cobertura vegetal arbórea con árboles propensos a volcamiento y otros caídos. Talud con borde libre aproximadamente de tres (3) metros. Redes eléctricas artesanales y una (1) vivienda a menos de 15 metros de la ribera del río respectivamente. Dique de cierre del río utilizado como carreteable. Se observa restos de bolsasuelos en la corona del dique, probablemente para control de inundación. Tramo de la vía de acceso se observa en la franja entre los 50 y 100 metros de la ribera del río. Caseta para captación de agua.</p>	
ALTERNATIVAS DE MEDIDAS DE INTERVENCIÓN PROPUESTAS	
MEDIDAS ESTRUCTURALES	MEDIDAS NO ESTRUCTURALES
<p>Traslado de la vía y las redes eléctricas y reubicación de familias que habitan la vivienda que se encuentra dentro de la franja forestal protectora del río. Realce del dique, perfilamiento del talud y establecimiento de bosques de galería, a través de siembra de árboles propios de la zona, de crecimiento rápido, que le ofrezcan mayor estabilidad al suelo.</p>	<p>En aras de prevenir que el dique de cierre del río pierda estabilidad, se recomienda prohibir el paso de vehículos sobre el mismo, ya que este no se encuentra diseñado para soportar este tipo de cargas, hasta tanto no se reubique el tramo de vía que se encuentra en la zona de amortiguación del río.</p> <p>Adaptación basada en Gestión y Normatividad, mediante la inclusión en los diferentes instrumentos de planificación del desarrollo y ordenamiento territorial existentes tanto a nivel local y regional como a nivel sectorial, los aspectos relacionados con el cambio climático y la gestión del riesgo.</p> <p>Seguimiento al punto crítico por parte del Consejo Municipal para la Gestión del Riesgo de Desastres - CMGRD.</p> <p>Capacitación a la comunidad en temas de prevención y atención de emergencias.</p> <p>Prohibir la construcción de nuevas viviendas o edificaciones sobre la faja de protección paralela al río, menor a 30 m.</p> <p>Mantener los instrumentos de planificación territorial y ambiental actualizados, especialmente los relacionados con la gestión del riesgo de desastres (Plan Municipal para la gestión del riesgo de desastres – PMGRD y Estrategia municipal de respuesta a emergencias – EMRE).</p>

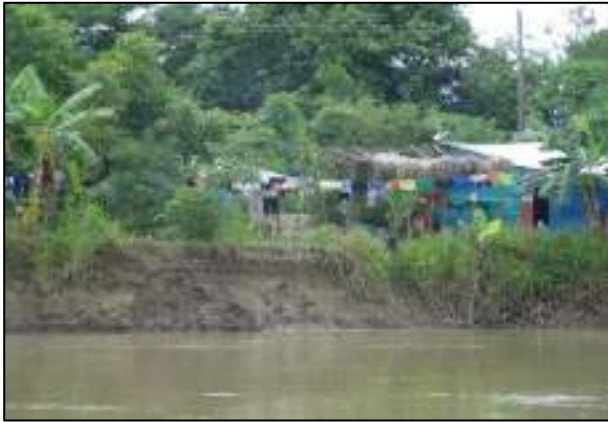
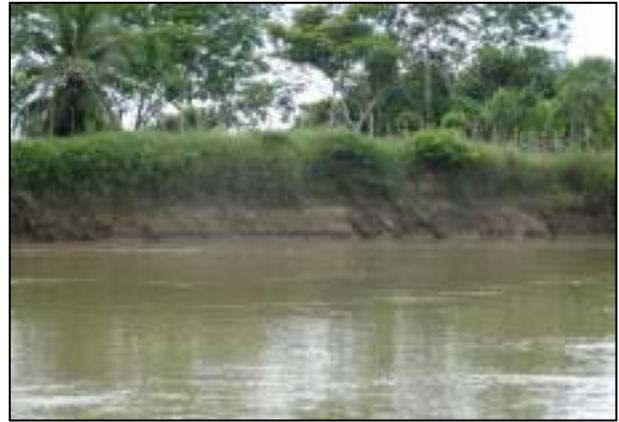
Ficha 113. Corregimiento El Obligao - Vereda Caño Viejo 2. Municipio de San Pelayo.

Nombre:	Corregimiento El Obligao - Vereda Caño Viejo 2			
Municipio:	San Pelayo	Margen:	Izquierda	
Nivel de riesgo por erosión:	Bajo		Nivel de riesgo por inundación:	Bajo
Coordenada inicial:	2544928 N	4685896 E	Coordenada final:	2545266 N 4685807 E
Longitud aproximada de afectación:	366 metros

DESCRIPCIÓN	
<p>Punto crítico por erosión e inundación, ubicado en la vereda Caño Viejo, corregimiento El Obligao. Cobertura vegetal arbórea con herbazales y cultivos de plátano. Talud vertical e irregular con procesos erosivos y desprendimiento de suelo; borde libre de aproximadamente tres (3) metros. Redes eléctricas y dique de cierre del río utilizado como carretable a menos de cinco (5) metros de la ribera del río. Se observan aproximadamente cuatro (4) viviendas ubicadas dentro de la franja de 30 metros, así como estanque piscícola dentro de la franja de protección de 30 metros paralela al cauce del río; en la franja entre los 30 y 50 metros se encuentran dos (2) viviendas, y cuatro (4) viviendas en la franja entre los 50 y 100 metros.</p>	
ALTERNATIVAS DE MEDIDAS DE INTERVENCIÓN PROPUESTAS	
MEDIDAS ESTRUCTURALES	MEDIDAS NO ESTRUCTURALES
<p>Reubicación inmediata de las familias que habitan las viviendas que se encuentran en riesgo dentro de la franja forestal protectora paralela al río. Trasladar la vía y las redes eléctricas que están dentro de franja forestal protectora paralela al río. Perfilamiento del talud y realce del dique de cierre del río con material de suelo cohesivo compactado, y establecimiento de bosques de galería, a través de siembra de árboles propios de la zona, de crecimiento rápido, que le ofrezcan mayor estabilidad al suelo.</p>	<p>En aras de prevenir que el dique de cierre del río pierda estabilidad, se recomienda prohibir el paso de vehículos sobre el mismo, ya que este no se encuentra diseñado para soportar este tipo de cargas, hasta tanto no se reubique el tramo de vía que se encuentra en la zona de amortiguación del río.</p> <p>Adaptación basada en Gestión y Normatividad, mediante la inclusión en los diferentes instrumentos de planificación del desarrollo y ordenamiento territorial existentes tanto a nivel local y regional como a nivel sectorial, los aspectos relacionados con el cambio climático y la gestión del riesgo.</p> <p>Seguimiento al punto crítico por parte del Consejo Municipal para la Gestión del Riesgo de Desastres - CMGRD.</p> <p>Capacitación a la comunidad en temas de prevención y atención de emergencias.</p> <p>Prohibir la construcción de viviendas o edificaciones sobre la faja de protección paralela al río, menor a 30 m. Mantener los instrumentos de planificación territorial y ambiental actualizados, especialmente los relacionados con la gestión del riesgo de desastres (Plan Municipal para la gestión del riesgo de desastres - PMGRD y Estrategia municipal de respuesta a emergencias - EMRE).</p>

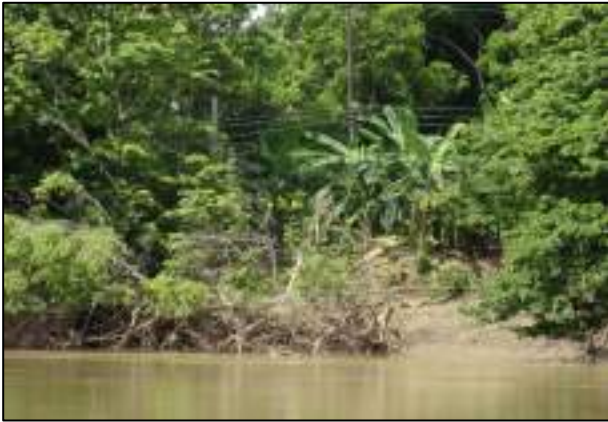
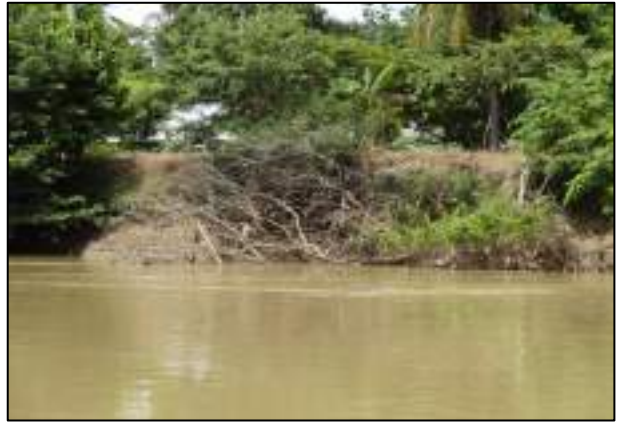
Ficha 114. Corregimiento El Obligao - Vereda El Bongo. Municipio de San Pelayo.

Nombre:	Corregimiento El Obligao - Vereda El Bongo			
Municipio:	San Pelayo	Margen:	Derecha	
Nivel de riesgo por erosión:	Bajo		Nivel de riesgo por inundación:	Bajo
Coordenada inicial:	2546933 N	4685869 E	Coordenada final:	2547285 N 4685794 E
Longitud aproximada de afectación:	368 metros

DESCRIPCIÓN	
<p>Punto crítico por erosión e inundación, ubicado en la vereda El Bongo, corregimiento El Obligao. Cobertura vegetal arbórea y con herbazales. Borde libre de aproximadamente tres (3) metros. Talud erosionado y con socavación. Se evidencia seis (6) viviendas en la franja de 30 metros y redes eléctricas a menos de 5 metros de la ribera del río Sinú; en la franja entre los 30 y 50 metros desde la orilla del río se observan nueve (9) viviendas y en la franja entre los 50 y 100 metros de observan siete (7) viviendas más, así como un tramo de la vía de acceso y redes eléctricas. Dique de cierre del río utilizado como carretable.</p>	
ALTERNATIVAS DE MEDIDAS DE INTERVENCIÓN PROPUESTAS	
MEDIDAS ESTRUCTURALES	MEDIDAS NO ESTRUCTURALES
<p>Se recomienda trasladar la vía y las redes eléctricas que están dentro de los 30 metros de la faja forestal protectora; así como las viviendas. Establecimiento de bosques de galería, a través de siembra de árboles propios de la zona, de crecimiento rápido, que le ofrezcan mayor estabilidad al suelo. Perfilamiento del talud y uso de geoceldas para el establecimiento o conformación de superficies vegetalizadas sobre taludes o laderas, dado que están elaboradas con franjas de geotextil y recubiertas con un polímero que les confiere rigidez.</p>	<p>En aras de prevenir que el dique de cierre del río pierda estabilidad, se recomienda prohibir el paso de vehículos sobre el mismo, ya que este no se encuentra diseñado para soportar este tipo de cargas, hasta tanto no se reubique el tramo de vía que se encuentra en la zona de amortiguación del río.</p> <p>Adaptación basada en Gestión y Normatividad, mediante la inclusión en los diferentes instrumentos de planificación del desarrollo y ordenamiento territorial existentes tanto a nivel local y regional como a nivel sectorial, los aspectos relacionados con el cambio climático y la gestión del riesgo.</p> <p>Seguimiento al punto crítico por parte del Consejo Municipal para la Gestión del Riesgo de Desastres - CMGRD.</p> <p>Capacitación a la comunidad en temas de prevención y atención de emergencias.</p> <p>Prohibir la construcción de nuevas viviendas o edificaciones sobre la faja de protección paralela al río, menor a 30 m.</p> <p>Mantener los instrumentos de planificación territorial y ambiental actualizados, especialmente los relacionados con la gestión del riesgo de desastres (Plan Municipal para la gestión del riesgo de desastres - PMGRD y Estrategia municipal de respuesta a emergencias - EMRE).</p>
