**ACTUALIZACIÓN DEL
PROTOCOLO MODELO TÉCNICO
- CONCEPTUAL DE OBRAS DE
CONTROL DE EROSIÓN EN LA
CUENCA DEL RÍO SINÚ COMO
ESTRATEGIA PARA LA GESTIÓN
Y REDUCCIÓN DEL RIESGO Y
DISMINUCIÓN DE LA
VULNERABILIDAD DE LAS
POBLACIONES POR AMENAZA
DE INUNDACIÓN COMO APOYO
A LOS MUNICIPIOS DEL
DEPARTAMENTO DE CÓRDOBA
Y SEGUIMIENTO DE LAS
ACCIONES PROPUESTAS**

2024

CORPORACIÓN AUTÓNOMA REGIONAL DE LOS VALLES DEL SINÚ Y DEL SAN JORGE – CVS

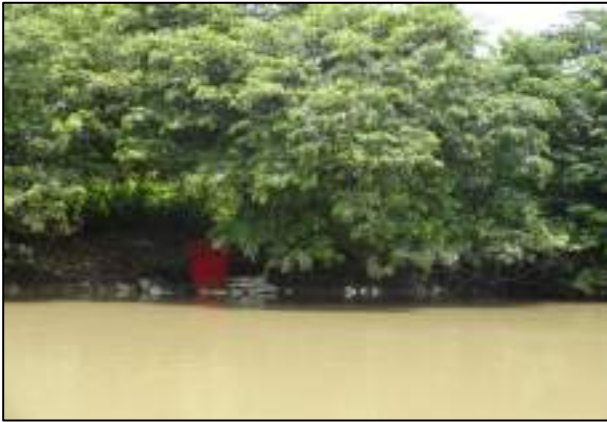
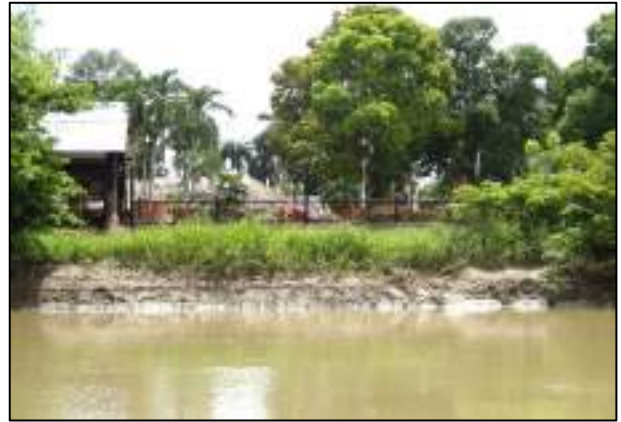
Ficha 115. Corregimiento La Madera 1. Municipio de San Pelayo.

Nombre:	Corregimiento La Madera 1			
Municipio:	San Pelayo	Margen:	Izquierda	
Nivel de riesgo por erosión:	Bajo		Nivel de riesgo por inundación:	Medio
Coordenada inicial:	2547144 N	4685726 E	Coordenada final:	2547494 N 4685720 E
Longitud aproximada de afectación:	363 metros

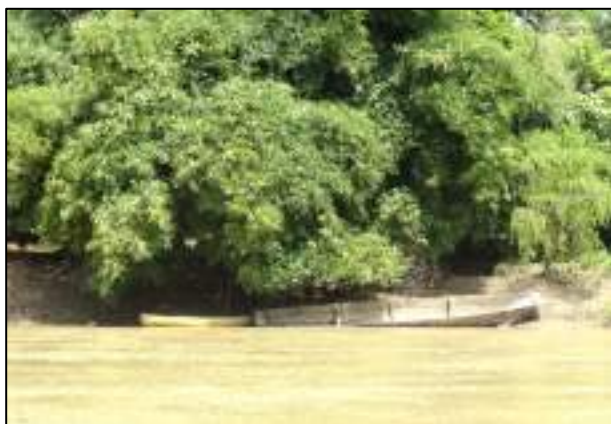
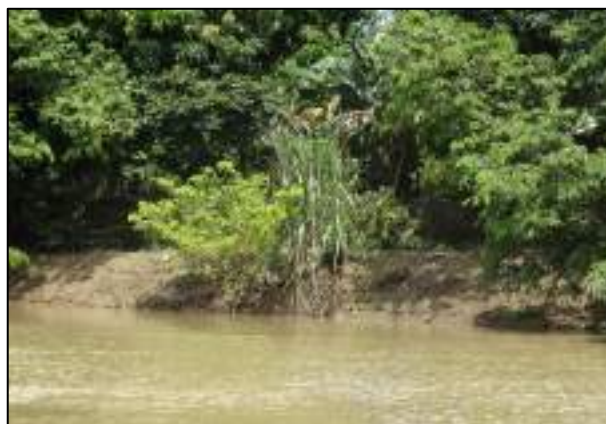
Ficha 116. Corregimiento El Obligao - Vereda El Caño. Municipio de San Pelayo.

Nombre:	Corregimiento El Obligao - Vereda El Caño				
Municipio:	San Pelayo	Margen:	Derecha		
Nivel de riesgo por erosión:	Bajo		Nivel de riesgo por inundación:	Bajo	
Coordenada inicial:	2547481 N	4685861 E	Coordenada final:	2547714 N	4686112 E
Longitud aproximada de afectación:	350 metros

DESCRIPCIÓN	
<p>Punto crítico por erosión e inundación, ubicado en la vereda El Caño, corregimiento El Obligao. Se observa abundante cobertura vegetal arbórea. Borde libre de aproximadamente tres (3) metros. Talud erosionado con socavación y desprendimiento de suelo. Bolsasuelos para el control de la inundación sobre el talud. Árboles caídos y otros propensos a volcamiento. Se evidencian seis (6) viviendas con paredes en madera y techo de palma a aproximadamente a 5 metros de la orilla del río, redes eléctricas y dique de cierre del río usado como vía de transporte. En la franja entre los 30 y 50 metros se observa tramo de vía y cuatro (4) viviendas. En la franja entre los 50 y 100 metros desde la orilla del río se encuentran 7 viviendas.</p>	
ALTERNATIVAS DE MEDIDAS DE INTERVENCIÓN PROPUESTAS	
MEDIDAS ESTRUCTURALES	MEDIDAS NO ESTRUCTURALES
<p>Reubicación inmediata de las familias que habitan las viviendas que se encuentran en riesgo dentro de la franja forestal protectora paralela al río. Trasladar la vía y las redes eléctricas que están dentro de franja forestal protectora paralela al río. Se recomienda el establecimiento de bosques de galería, a través de siembra de árboles propios de la zona, de crecimiento rápido, que le ofrezcan mayor estabilidad al suelo.</p>	<p>En aras de prevenir que el dique de cierre del río pierda estabilidad, se recomienda prohibir el paso de vehículos sobre el mismo, ya que este no se encuentra diseñado para soportar este tipo de cargas, hasta tanto no se reubique el tramo de vía que se encuentra en la zona de amortiguación del río.</p> <p>Adaptación basada en Gestión y Normatividad, mediante la inclusión en los diferentes instrumentos de planificación del desarrollo y ordenamiento territorial existentes tanto a nivel local y regional como a nivel sectorial, los aspectos relacionados con el cambio climático y la gestión del riesgo.</p> <p>Seguimiento al punto crítico por parte del Consejo Municipal para la Gestión del Riesgo de Desastres - CMGRD.</p> <p>Capacitación a la comunidad en temas de prevención y atención de emergencias.</p> <p>Prohibir la construcción de nuevas viviendas o edificaciones sobre la faja de protección paralela al río, menor a 30 m.</p> <p>Mantener los instrumentos de planificación territorial y ambiental actualizados, especialmente los relacionados con la gestión del riesgo de desastres (Plan Municipal para la gestión del riesgo de desastres – PMGRD y Estrategia municipal de respuesta a emergencias – EMRE).</p>

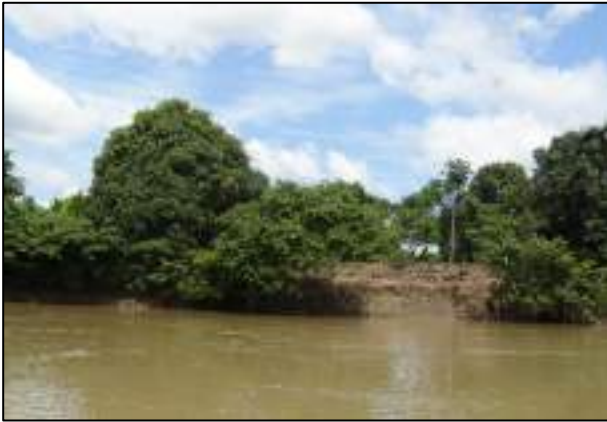
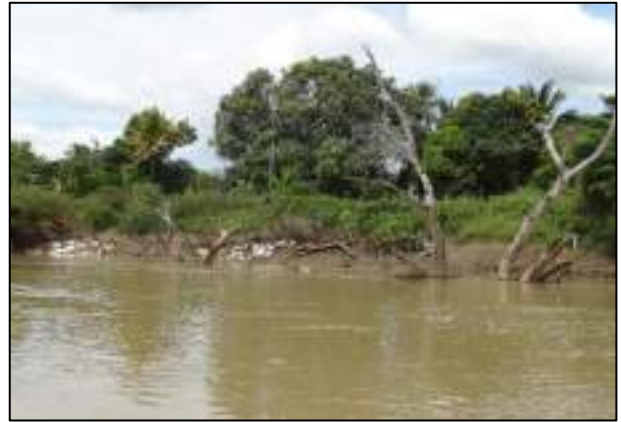
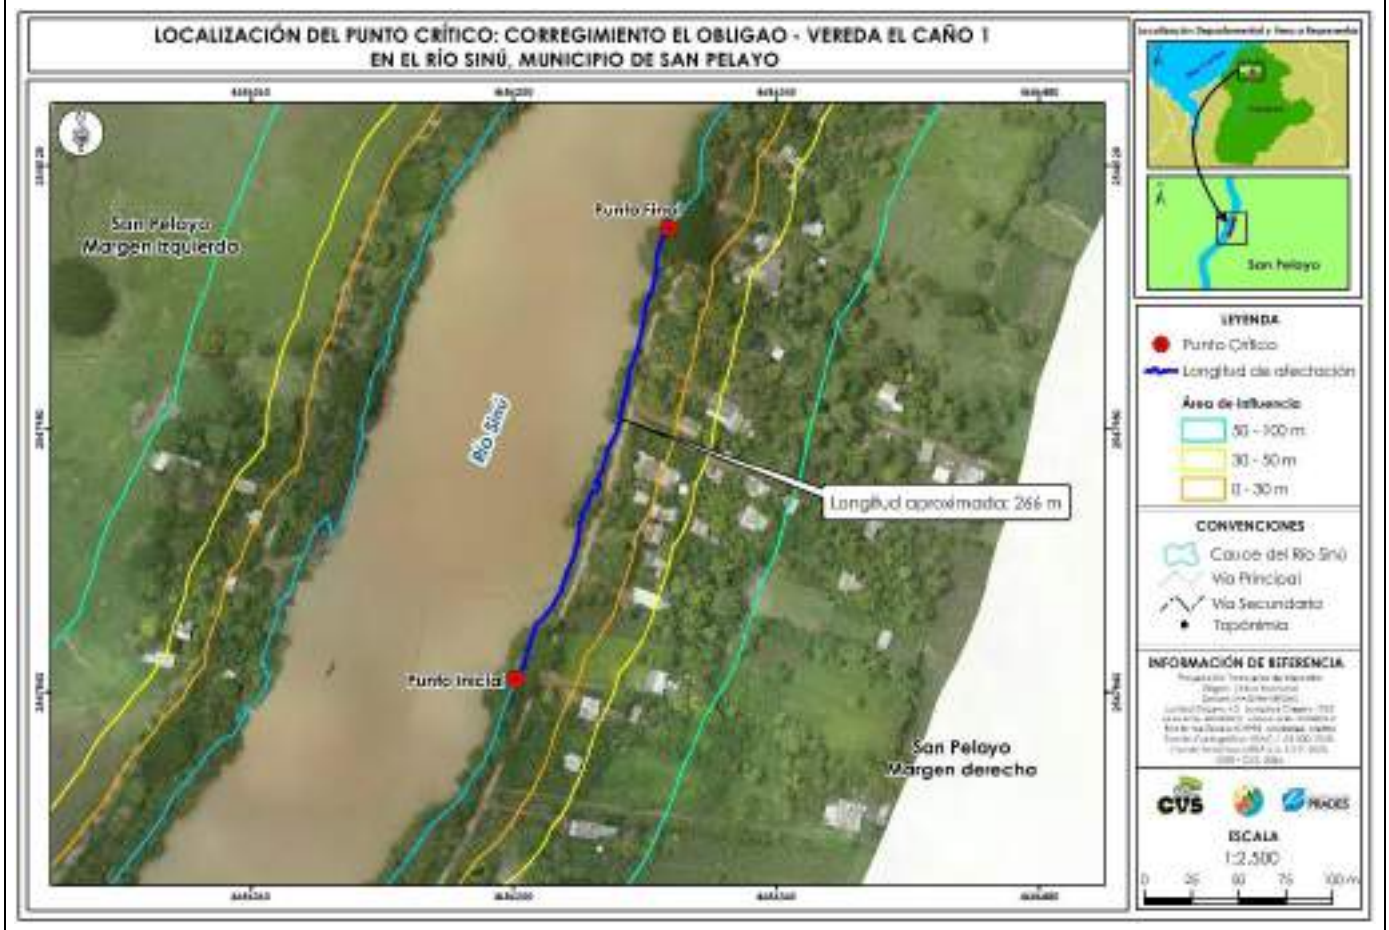
Ficha 117. Corregimiento El Obligao - Vereda El Caño 1. Municipio de San Pelayo.

Nombre:	Corregimiento El Obligao - Vereda El Caño 1			
Municipio:	San Pelayo	Margen:	Derecha	
Nivel de riesgo por erosión:	Alto		Nivel de riesgo por inundación:	Bajo
Coordenada inicial:	2547847 N	4686201 E	Coordenada final:	2548087 N 4686283 E
Longitud aproximada de afectación:	266 metros

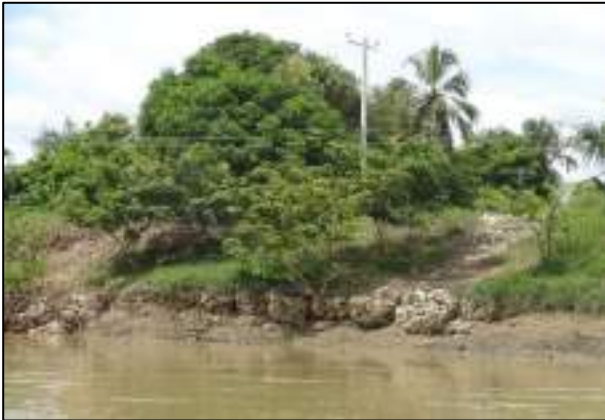
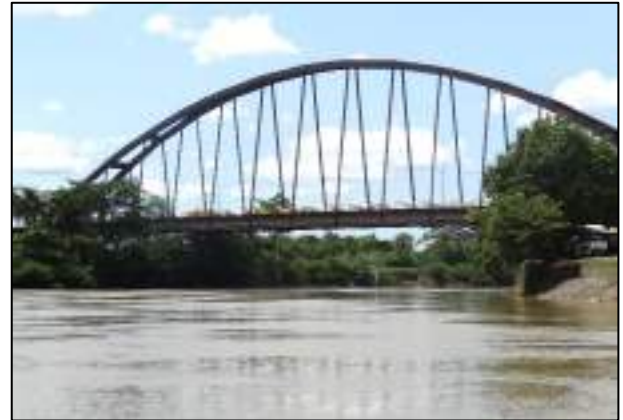
Ficha 118. Puente San Pelayo. Municipio de San Pelayo.

Nombre:	Puente San Pelayo			
Municipio:	San Pelayo		Margen:	Derecha
Nivel de riesgo por erosión:	Bajo		Nivel de riesgo por inundación:	Medio
Coordenada inicial:	2548342 N	4686381 E	Coordenada final:	2548777 N 4686263 E
Longitud aproximada de afectación:	473 metros

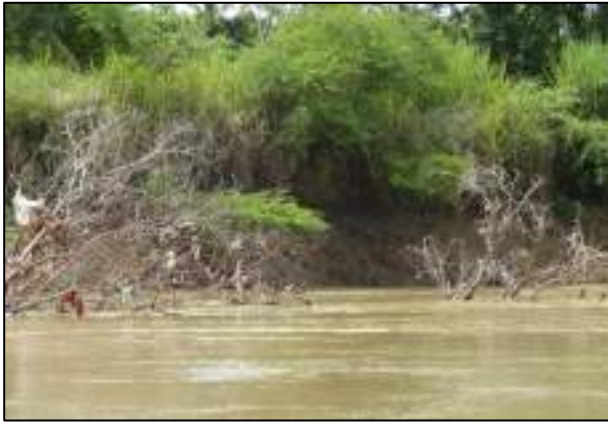
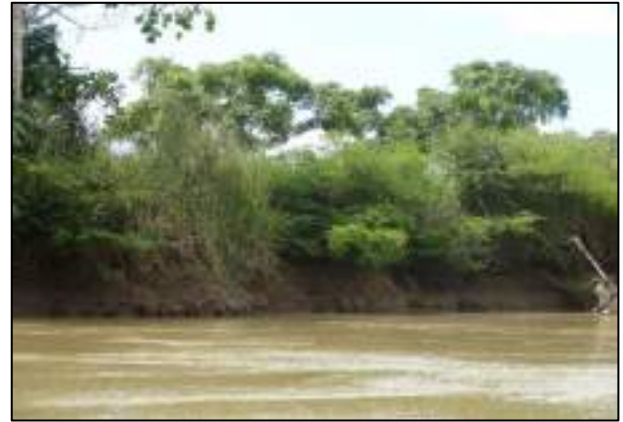
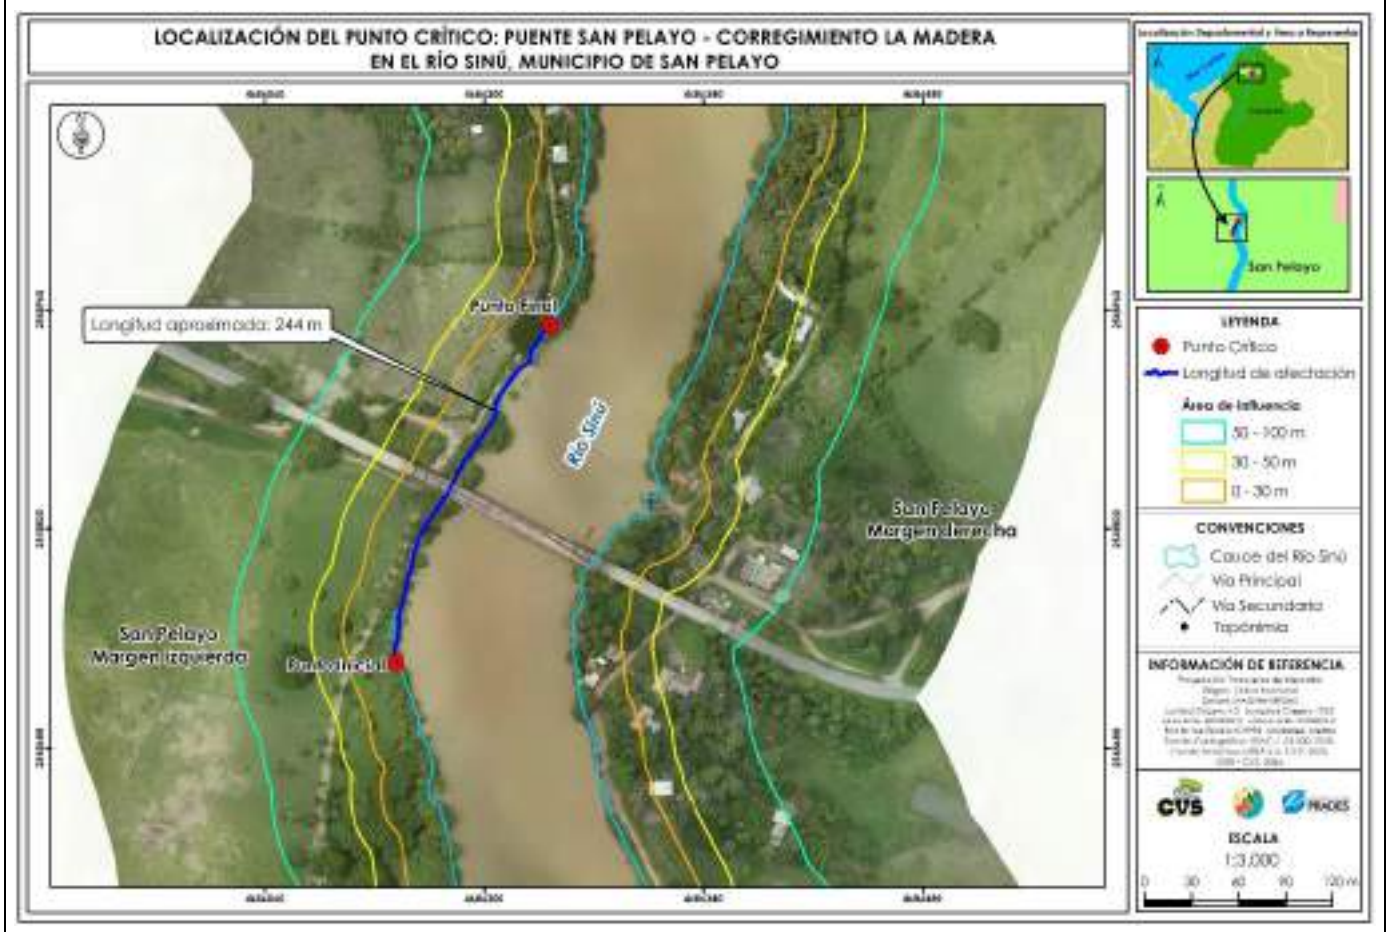
Ficha 119. Puente San Pelayo - Corregimiento La Madera. Municipio de San Pelayo.

DESCRIPCIÓN	
<p>Punto crítico por erosión e inundación, ubicado en el corregimiento La Madera, aproximadamente a 60 metros aguas abajo del Puente San Pelayo.</p> <p>Cobertura vegetal arbórea con herbazales y árboles caídos, con raíces expuestas y propensos a volcamiento. Talud con procesos erosivos y borde libre de aproximadamente tres (3) metros.</p> <p>Dique de cierre del río utilizado como carretable. Inadecuada disposición de residuos sólidos.</p> <p>Vivienda sobre el talud y redes eléctricas aproximadamente a 15 metros de la orilla del río.</p>	
ALTERNATIVAS DE MEDIDAS DE INTERVENCIÓN PROPUESTAS	
MEDIDAS ESTRUCTURALES	MEDIDAS NO ESTRUCTURALES
<p>Reubicación inmediata de las familias que habitan las viviendas que se encuentran en riesgo dentro de la franja forestal protectora paralela al río. Trasladar la vía y las redes eléctricas que están dentro de franja forestal protectora paralela al río. Establecimiento de bosques de galería, a través de siembra de árboles propios de la zona, de crecimiento rápido, que le ofrezcan mayor estabilidad al suelo.</p> <p>Perfilamiento del talud y establecimiento o conformación de superficies vegetalizadas sobre taludes o laderas, dado que están elaboradas con franjas de geotextil y recubiertas con un polímero que les confiere rigidez.</p>	<p>En aras de prevenir que el dique de cierre del río pierda estabilidad, se recomienda prohibir el paso de vehículos sobre el mismo, ya que este no se encuentra diseñado para soportar este tipo de cargas, hasta tanto no se reubique el tramo de vía que se encuentra en la zona de amortiguación del río.</p> <p>Adaptación basada en Gestión y Normatividad, mediante la inclusión en los diferentes instrumentos de planificación del desarrollo y ordenamiento territorial existentes tanto a nivel local y regional como a nivel sectorial, los aspectos relacionados con el cambio climático y la gestión del riesgo.</p> <p>Seguimiento al punto crítico por parte del Consejo Municipal para la Gestión del Riesgo de Desastres - CMGRD.</p> <p>Capacitación a la comunidad en temas de prevención y atención de emergencias, y en cuanto al manejo y disposición adecuada de residuos sólidos.</p> <p>Prohibir la construcción de nuevas viviendas o edificaciones sobre la faja de protección paralela al río, menor a 30 m.</p> <p>Mantener los instrumentos de planificación territorial y ambiental actualizados, especialmente los relacionados con la gestión del riesgo de desastres (Plan Municipal para la gestión del riesgo de desastres - PMGRD y Estrategia municipal de respuesta a emergencias - EMRE).</p>

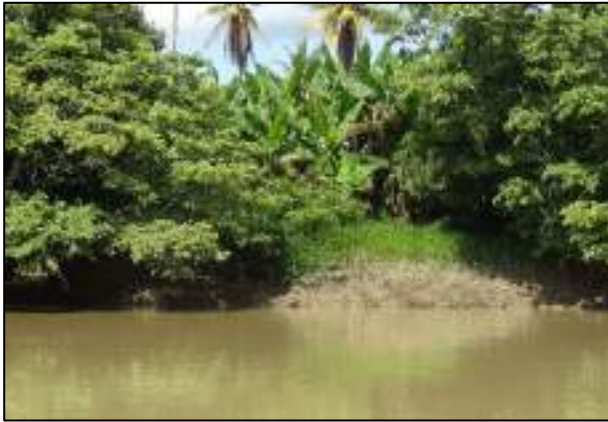
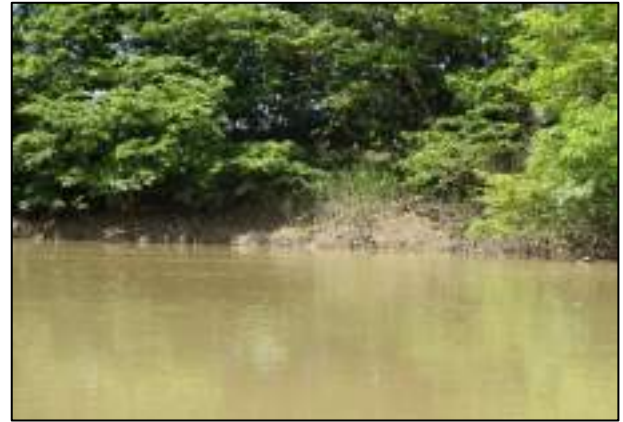
Ficha 129. Corregimiento Sabana Nueva - Vereda Guayabal 2. Municipio de San Pelayo.

Nombre:	Corregimiento Sabana Nueva - Vereda Guayabal 2			
Municipio:	San Pelayo	Margen:	Derecha	
Nivel de riesgo por erosión:	Bajo		Nivel de riesgo por inundación:	Bajo
Coordenada inicial:	2555130 N	4687598 E	Coordenada final:	2555739 N 4687498 E
Longitud aproximada de afectación:	625 metros

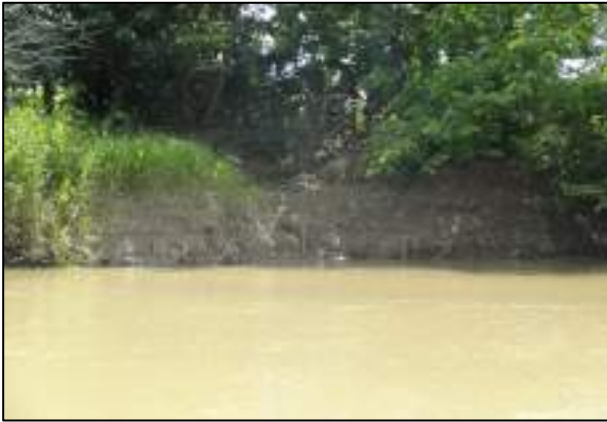
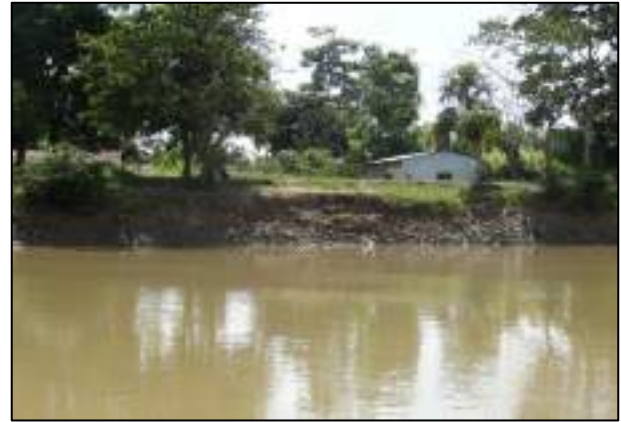
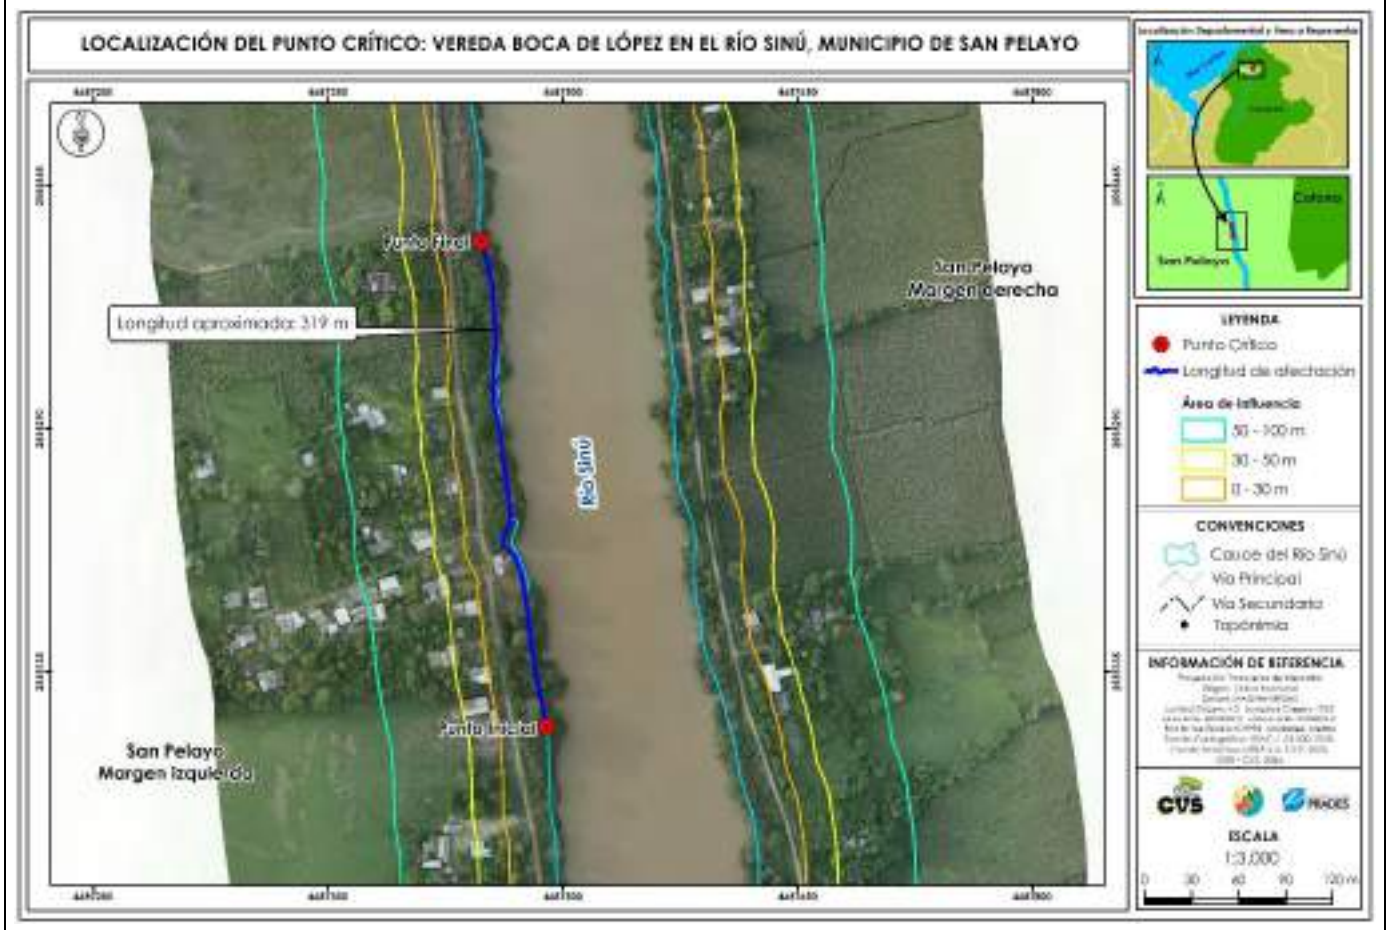
Ficha 130. Vereda Boca de Lopez. Municipio de San Pelayo.

Nombre:	Vereda Boca de Lopez			
Municipio:	San Pelayo		Margen:	Izquierda
Nivel de riesgo por erosión:	Bajo		Nivel de riesgo por inundación:	Bajo
Coordenada inicial:	2555100 N	4687489 E	Coordenada final:	2555410 N 4687448 E
Longitud aproximada de afectación:	319 metros

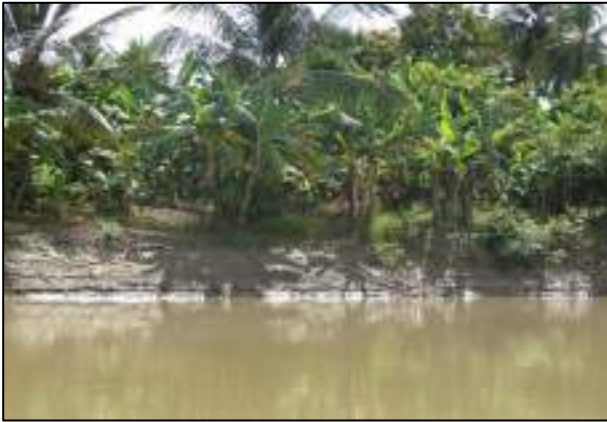
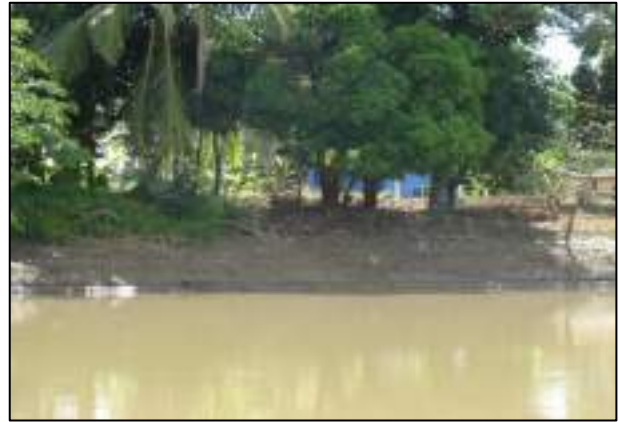
Ficha 131. Vereda Boca de Lopez 2. Municipio de San Pelayo.

Nombre:	Vereda Boca de Lopez 2			
Municipio:	San Pelayo	Margen:	Izquierda	
Nivel de riesgo por erosión:	Bajo		Nivel de riesgo por inundación:	Bajo
Coordenada inicial:	2555780 N	4687353 E	Coordenada final:	2555958 N 4687282 E
Longitud aproximada de afectación:	196 metros

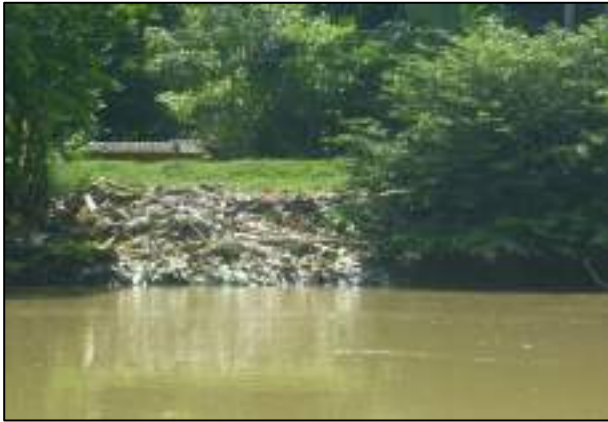
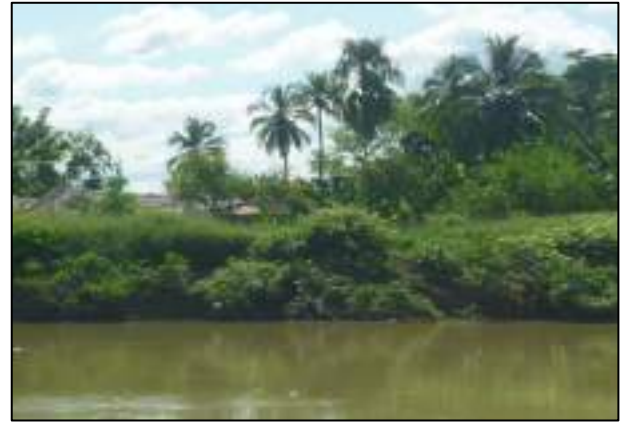
Ficha 132. Vereda Sabana Nueva. Municipio de San Pelayo.

Nombre:	Vereda Sabana Nueva			
Municipio:	San Pelayo	Margen:	Izquierda	
Nivel de riesgo por erosión:	Bajo		Nivel de riesgo por inundación:	Bajo
Coordenada inicial:	2556761 N	4687086 E	Coordenada final:	2556936 N 4687101 E
Longitud aproximada de afectación:	180 metros

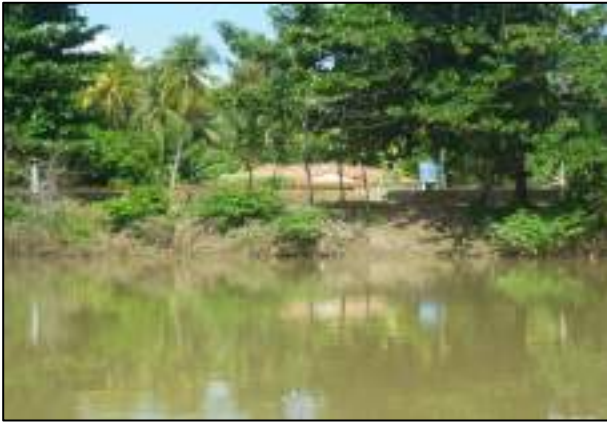
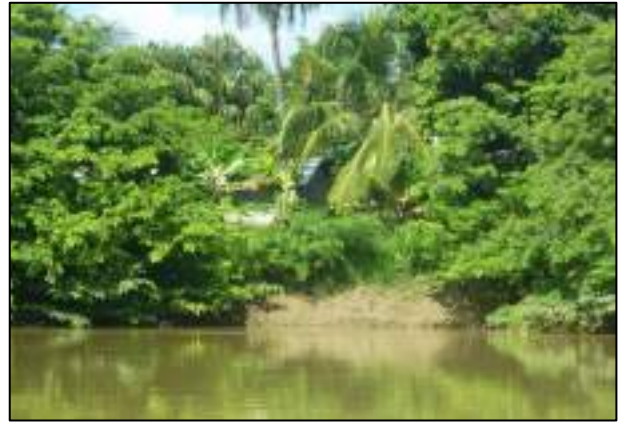
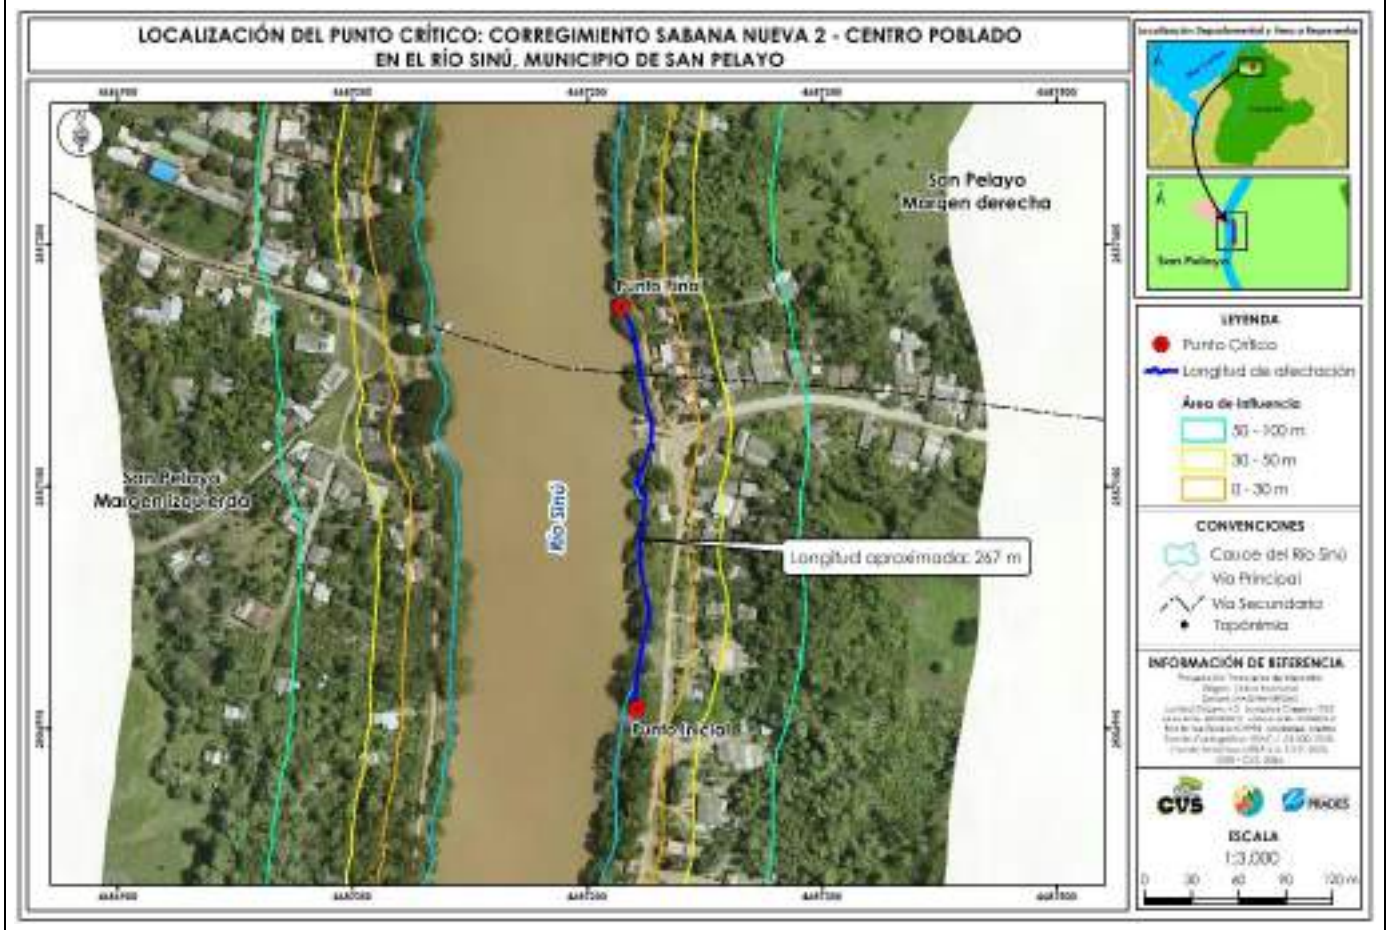
Ficha 133. Corregimiento Sabana Nueva 2 - Centro Poblado. Municipio de San Pelayo.

DESCRIPCIÓN	
<p>Punto crítico por erosión e inundación, ubicado en Margen Derecha del río, frente al centro poblado del corregimiento Sabana Nueva. Cobertura vegetal arbórea y palmeras. Borde libre de 5 metros. Árboles propensos a volcar. Dique de cierre del río utilizado como carreteable. Se evidencia mira limnimétrica para medición de los niveles del río. Se evidencian redes eléctricas a 5 metros de la orilla, 11 viviendas en la franja de 30 metros. En la franja de 50-100 se evidencian 12 viviendas. En el punto funciona transporte fluvial tipo planchón.</p>	
ALTERNATIVAS DE MEDIDAS DE INTERVENCIÓN PROPUESTAS	
MEDIDAS ESTRUCTURALES	MEDIDAS NO ESTRUCTURALES
<p>Reubicación inmediata de las familias que habitan las viviendas que se encuentran en riesgo dentro de la franja forestal protectora paralela al río. Trasladar la vía y las redes eléctricas que están dentro de franja forestal protectora paralela al río. Perfilamiento del talud y establecimiento de bosques de galería, a través de siembra de árboles propios de la zona, de crecimiento rápido, que le ofrezcan mayor estabilidad al suelo.</p>	<p>En aras de prevenir que el dique de cierre del río pierda estabilidad, se recomienda prohibir el paso de vehículos sobre el mismo, ya que este no se encuentra diseñado para soportar este tipo de cargas, hasta tanto no se reubique el tramo de vía que se encuentra en la zona de amortiguación del río.</p> <p>Adaptación basada en Gestión y Normatividad, mediante la inclusión en los diferentes instrumentos de planificación del desarrollo y ordenamiento territorial existentes tanto a nivel local y regional como a nivel sectorial, los aspectos relacionados con el cambio climático y la gestión del riesgo.</p> <p>Seguimiento al punto crítico por parte del Consejo Municipal para la Gestión del Riesgo de Desastres - CMGRD.</p> <p>Capacitación a la comunidad en temas de prevención y atención de emergencias.</p> <p>Prohibir la construcción de nuevas viviendas o edificaciones sobre la faja de protección paralela al río, menor a 30 m.</p> <p>Mantener los instrumentos de planificación territorial y ambiental actualizados, especialmente los relacionados con la gestión del riesgo de desastres (Plan Municipal para la gestión del riesgo de desastres - PMGRD y Estrategia municipal de respuesta a emergencias - EMRE).</p>

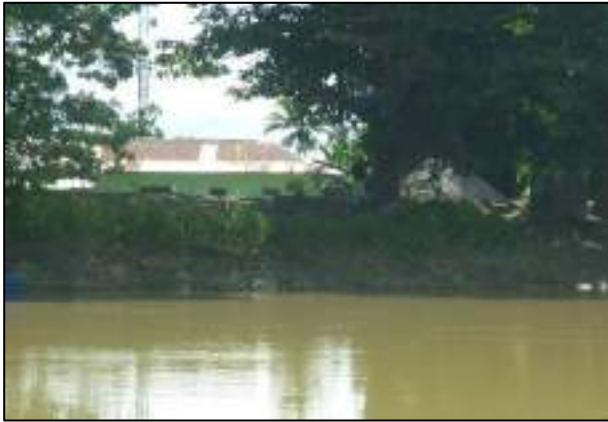
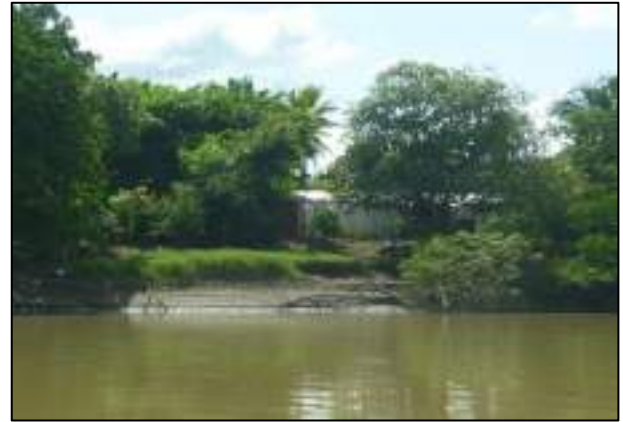
Ficha 134. Corregimiento Sabana Nueva - Centro Poblado. Municipio de San Pelayo.

Nombre:	Corregimiento Sabana Nueva - Centro Poblado			
Municipio:	San Pelayo	Margen:	Izquierda	
Nivel de riesgo por erosión:	Alto		Nivel de riesgo por inundación:	Medio
Coordenada inicial:	2557152 N	4687113 E	Coordenada final:	2557731 N 4687261 E
Longitud aproximada de afectación:	639 metros

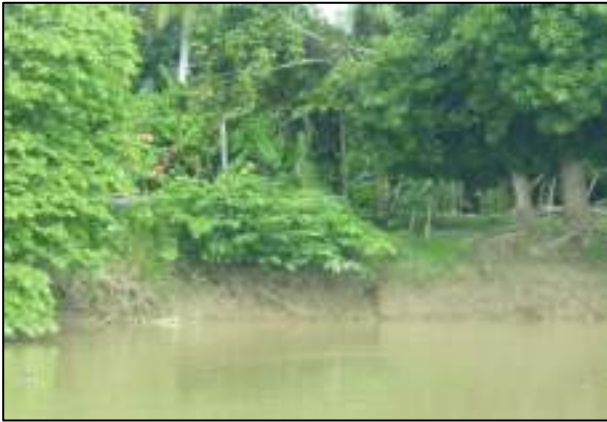
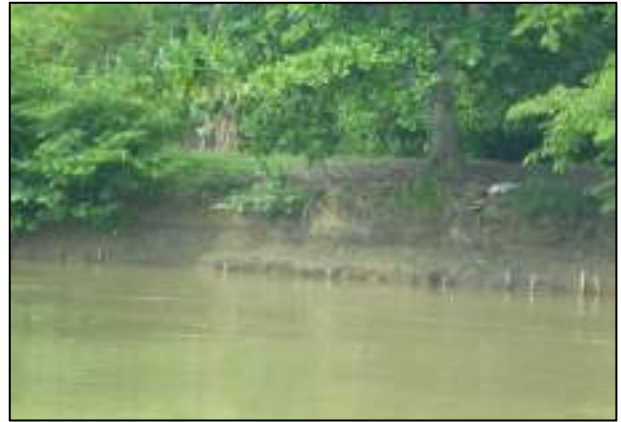
Ficha 135. Cgto Sabana Nueva - aguas abajo del centro poblado. Municipio de San Pelayo.

Nombre:	Corregimiento Sabana Nueva - aguas abajo del centro poblado				
Municipio:	San Pelayo		Margen:	Derecha	
Nivel de riesgo por erosión:	Medio		Nivel de riesgo por inundación:	Bajo	
Coordenada inicial:	2558136 N	4687519 E	Coordenada final:	2558492 N	4687473 E
Longitud aproximada de afectación:	371 metros

DESCRIPCIÓN	
<p>Punto crítico por erosión e inundación, ubicado en el corregimiento Sabana Nueva. Cobertura con pastos, herbazales, árboles caídos y propensos a volcamiento. Talud erosionado con borde libre de aproximadamente 3 metros. Se observa desprendimiento de suelo y socavación al final del tramo, 2 viviendas y un tramo de vía dentro de la franja de protección de 30 metros paralela al cauce del río; redes eléctricas a 5 metros aproximadamente; una (1) vivienda en la franja entre los 30 y 50 metros y dos (2) viviendas en la franja entre los 50 y 100 metros. Se evidencia obra provisional tipo tablestacado. Se resalta que este punto crítico se localiza sobre la zona limítrofe entre los municipios de San Pelayo (en su mayor parte), Cotorra y Santa Cruz de Lorica, teniendo en cuenta la demarcación municipal del IGAC a escala 1:25.000.</p>	
ALTERNATIVAS DE MEDIDAS DE INTERVENCIÓN PROPUESTAS

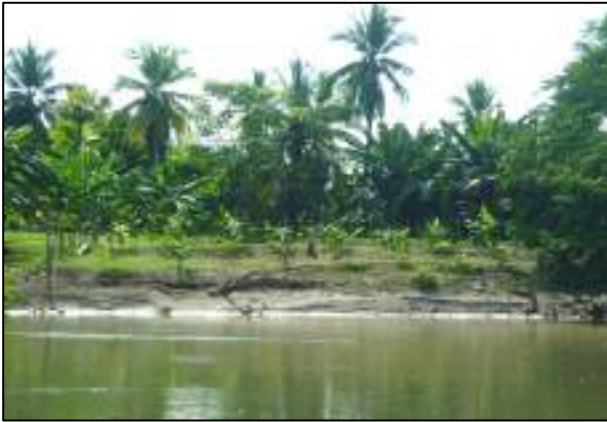
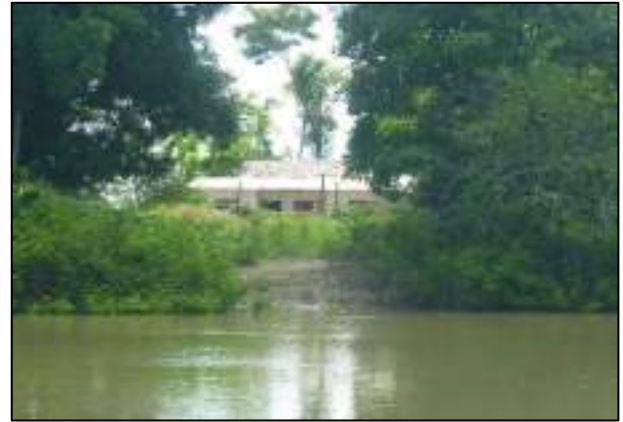
Ficha 136. Corregimiento Sabana Nueva - Las Porrocas. Municipio de San Pelayo.

Nombre:	Corregimiento Sabana Nueva - Las Porrocas			
Municipio:	San Pelayo	Margen:	Izquierda	
Nivel de riesgo por erosión:	Medio		Nivel de riesgo por inundación:	Bajo
Coordenada inicial:	2558287 N	4687361 E	Coordenada final:	2558697 N 4687472 E
Longitud aproximada de afectación:	467 metros

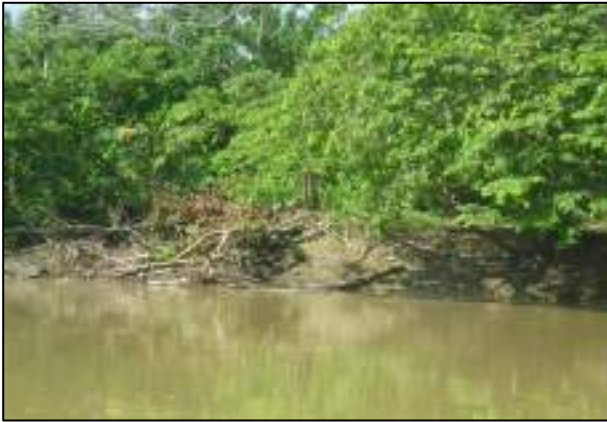
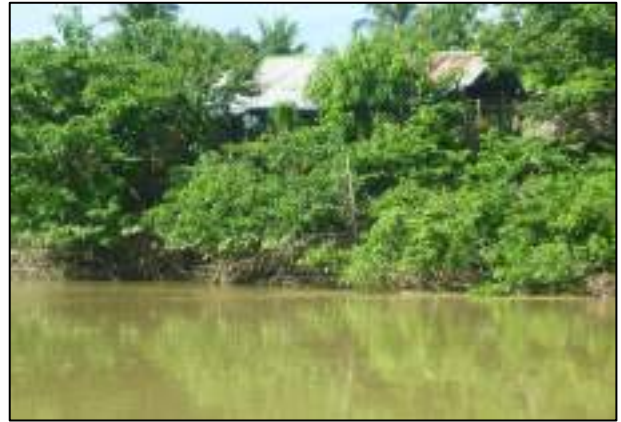
Ficha 137. Los Gómez - Aguas Arriba Centro Poblado. Municipio de Cotorra.

Nombre:	Los Gómez - Aguas Arriba Centro Poblado			
Municipio:	Cotorra	Margen:	Derecha	
Nivel de riesgo por erosión:	Bajo		Nivel de riesgo por inundación:	Bajo
Coordenada inicial:	2559178 N	4687513 E	Coordenada final:	2559351 N 4687408 E
Longitud aproximada de afectación:	208 metros

DESCRIPCIÓN	
<p>Punto crítico por erosión e inundación. Talud vertical con borde libre de aproximadamente tres (3) metros. Cobertura vegetal con arboles, pastos, herbazales y cultivos de plátano. Se observan dos (2) viviendas, un tramo de la vía y redes eléctricas dentro de la franja de protección de 30 metros paralela al cauce del río; en la franja entre los 30 y 50 metros se observan cinco (5) viviendas y en la franja entre los 50 y 100 metros se encuentran cuatro (4) viviendas. Actividades de extracción de arena. Dique de cierre del río utilizado como carretable. Perfil del talud con enrocado, pilotes de acero en frente del talud en toda la longitud del tramo.</p>	
ALTERNATIVAS DE MEDIDAS DE INTERVENCIÓN PROPUESTAS	
MEDIDAS ESTRUCTURALES	MEDIDAS NO ESTRUCTURALES
<p>Reubicación inmediata de las familias que habitan las viviendas que se encuentran en riesgo dentro de la franja forestal protectora paralela al río. Trasladar la vía y las redes eléctricas que están dentro de franja forestal protectora paralela al río. Perfilamiento del talud y establecimiento de bosques de galería, a través de siembra de árboles propios de la zona, de crecimiento rápido, que le ofrezcan mayor estabilidad al suelo.</p>	<p>En aras de prevenir que el dique de cierre del río pierda estabilidad, se recomienda prohibir el paso de vehículos sobre el mismo, ya que este no se encuentra diseñado para soportar este tipo de cargas, hasta tanto no se reubique el tramo de vía que se encuentra en la zona de amortiguación del río.</p> <p>Adaptación basada en Gestión y Normatividad, mediante la inclusión en los diferentes instrumentos de planificación del desarrollo y ordenamiento territorial existentes tanto a nivel local y regional como a nivel sectorial, los aspectos relacionados con el cambio climático y la gestión del riesgo.</p> <p>Seguimiento al punto crítico por parte del Consejo Municipal para la Gestión del Riesgo de Desastres - CMGRD.</p> <p>Controlar las actividades de extracción de arena para comercialización, las cuales son presuntamente ilegales.</p> <p>Capacitación a la comunidad en temas de prevención y atención de emergencias.</p> <p>Prohibir la construcción de nuevas viviendas o edificaciones sobre la faja de protección paralela al río, menor a 30 m.</p> <p>Mantener los instrumentos de planificación territorial y ambiental actualizados, especialmente los relacionados con la gestión del riesgo de desastres (Plan Municipal para la gestión del riesgo de desastres – PMGRD y Estrategia municipal de respuesta a emergencias – EMRE).</p>

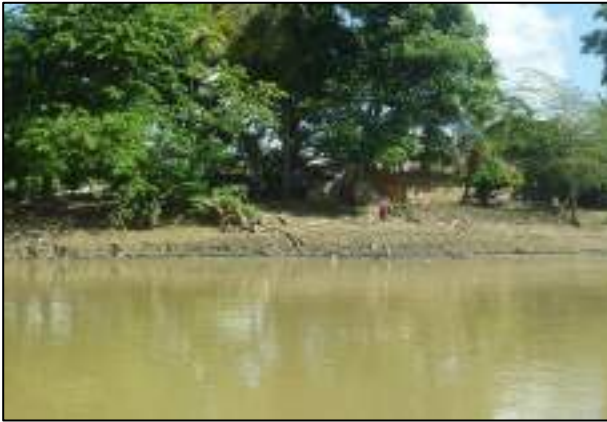
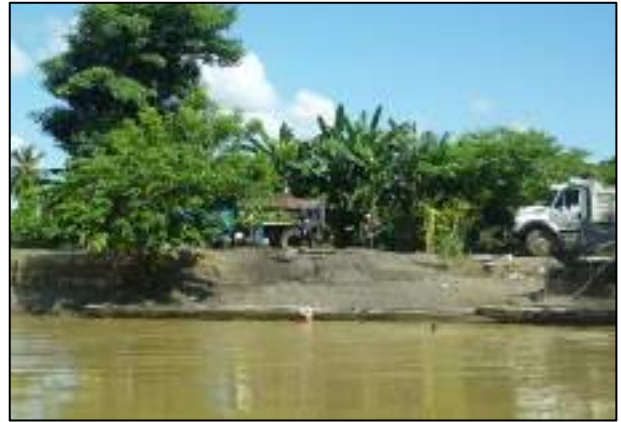
Ficha 138. Los Gómez. Municipio de Cotorra.

Nombre:	Los Gómez			
Municipio:	Cotorra	Margen:	Derecha	
Nivel de riesgo por erosión:	Medio		Nivel de riesgo por inundación:	Medio
Coordenada inicial:	2559739 N	4687397 E	Coordenada final:	2560156 N 4687673 E
Longitud aproximada de afectación:	549 metros

DESCRIPCIÓN	
<p>Punto crítico por erosión e inundación, ubicado en el corregimiento Los Gómez. Cobertura vegetal arbórea con pastos y herbazales. Borde libre de aproximadamente 3 metros. Se observan 10 viviendas y redes eléctricas a una distancia aproximada de 15 metros de la ribera. El dique de cierre del río es utilizado como carreteable por los habitantes de los corregimientos de Los Gómez y El Vivero como vía de comunicación con el municipio de Cotorra. Actividad de extracción de arena. Se evidenció bolsasuelos sedimentados. En la franja entre los 30 y 50 metros paralelos al cauce del río se observan tres (3) viviendas; en la franja entre los 50 y 100 metros se encuentran cuatro (4) viviendas. Se evidencia planchón. Inadecuada disposición de residuos sólidos. Se observa obra reciente mediante el realce y perfilamiento del dique y colocacion de enrocado en alrededor de 200 m.</p>	
ALTERNATIVAS DE MEDIDAS DE INTERVENCIÓN PROPUESTAS

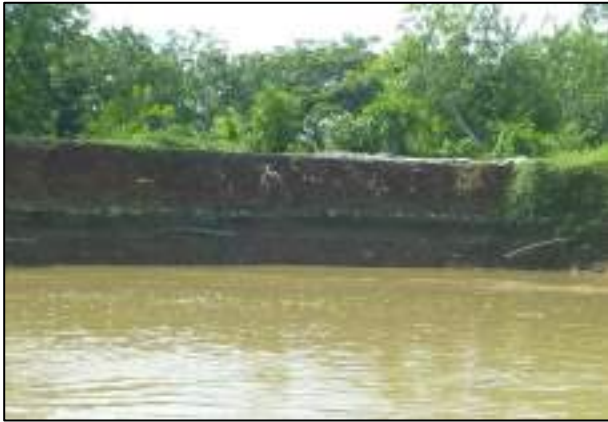
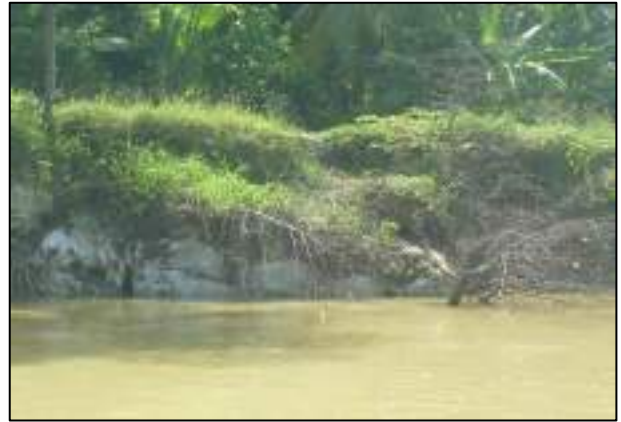
Ficha 139. Corregimiento Los Gómez - Lórica 1. Municipio de Santa Cruz De Lórica.

Nombre:	Corregimiento Los Gómez - Lórica 1			
Municipio:	Santa Cruz De Lórica	Margen:	Izquierda	
Nivel de riesgo por erosión:	Alto		Nivel de riesgo por inundación:	Medio
Coordenada inicial:	2559450 N	4687164 E	Coordenada final:	2559794 N 4687286 E
Longitud aproximada de afectación:	419 metros

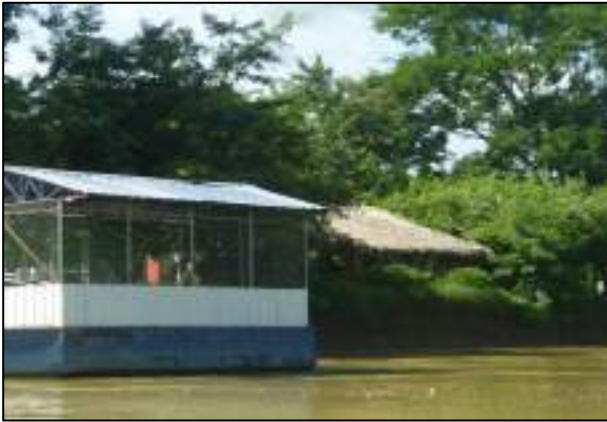
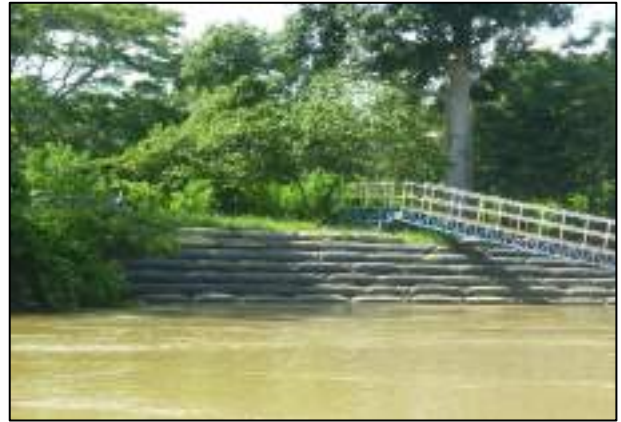
Ficha 140. Corregimiento Los Gómez - El Planchón. Municipio de Santa Cruz De Lorica.

Nombre:	Corregimiento Los Gómez - El Planchón			
Municipio:	Santa Cruz De Lorica	Margen:	Izquierda	
Nivel de riesgo por erosión:	Bajo		Nivel de riesgo por inundación:	Bajo
Coordenada inicial:	2559828 N	4687367 E	Coordenada final:	2559976 N 4687540 E
Longitud aproximada de afectación:	246 metros

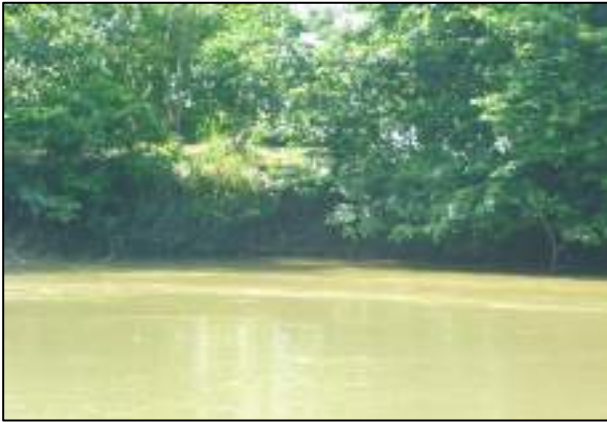
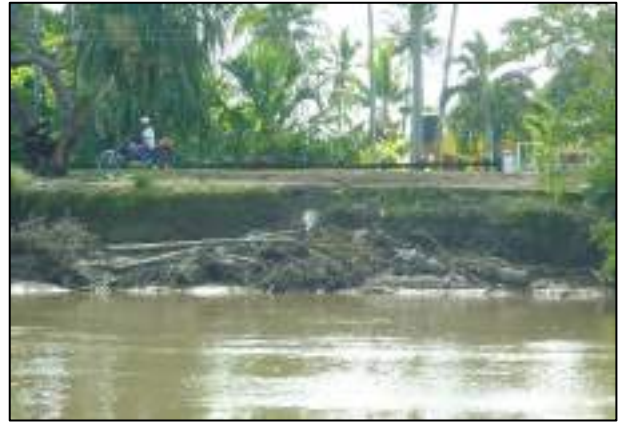
Ficha 141. Corregimiento Los Gómez - Lórica 2. Municipio de Santa Cruz De Lórica.

Nombre:	Corregimiento Los Gómez - Lórica 2			
Municipio:	Santa Cruz De Lórica	Margen:	Izquierda	
Nivel de riesgo por erosión:	Bajo		Nivel de riesgo por inundación:	Bajo
Coordenada inicial:	2560475 N	4687612 E	Coordenada final:	2560698 N 4687756 E
Longitud aproximada de afectación:	274 metros

DESCRIPCIÓN	
<p>Punto crítico por erosión e inundación. Ubicado en el corregimiento Los Gómez a aproximadamente a 1000 metros aguas abajo de la cabecera corregimental de Los Gómez.</p> <p>Cobertura vegetal arbórea dispersa con palmeras y árboles de diferentes especies, caídos y propensos a volcamiento, cultivos de plátano y en algunos tramos desprovistos de material vegetal.</p> <p>Talud con borde libre de aproximadamente tres (3) metros.</p> <p>Dique de cierre del río utilizado como carreteable a menos de cinco (5) metros de la ribera.</p> <p>Redes eléctricas aproximadamente a cinco (5) metro de la orilla del río. En la franja entre 0 y 30 metros se evidencian tres viviendas. En la franja entre los 30 y 50 metros paralelos a la ribera del río se encuentran tres (3) viviendas y en la franja entre los 50 y 100 metros se observan tres (4) viviendas.</p>	
ALTERNATIVAS DE MEDIDAS DE INTERVENCIÓN PROPUESTAS

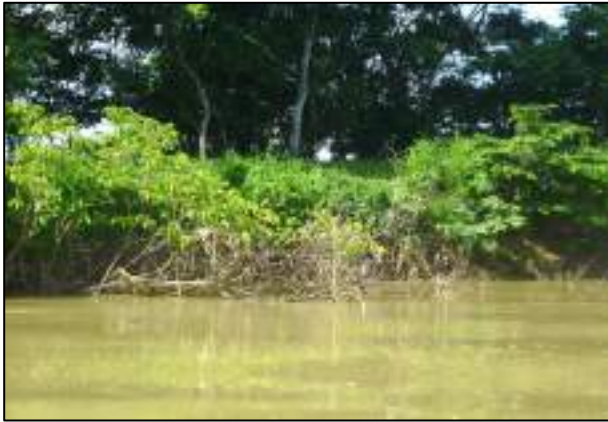
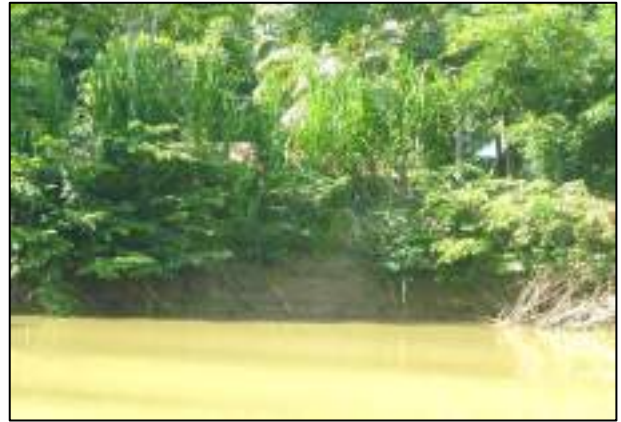
Ficha 142. Corregimiento Mata De Caña - Las Mercedes. Municipio de Santa Cruz De Lórica.

Nombre:	Corregimiento Mata De Caña - Las Mercedes			
Municipio:	Santa Cruz De Lórica	Margen:	Izquierda	
Nivel de riesgo por erosión:	Bajo		Nivel de riesgo por inundación:	Bajo
Coordenada inicial:	2561266 N	4688135 E	Coordenada final:	2561246 N 4688585 E
Longitud aproximada de afectación:	465 metros

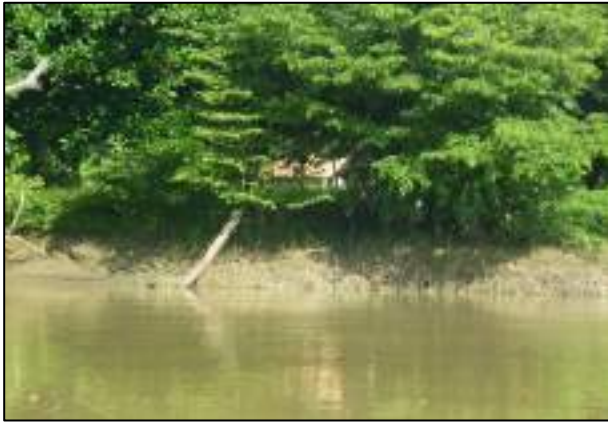
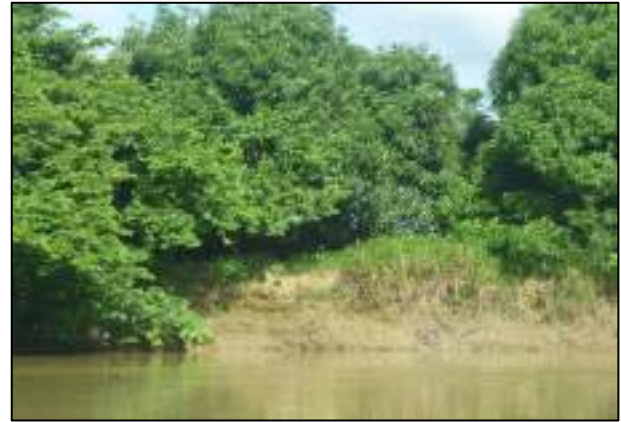
Ficha 143. Aguas arriba del centro poblado Mata de Caña. Municipio de Santa Cruz De Lórica.

Nombre:	Aguas arriba del centro poblado Mata de Caña			
Municipio:	Santa Cruz De Lórica	Margen:	Derecha	
Nivel de riesgo por erosión:	Bajo		Nivel de riesgo por inundación:	Bajo
Coordenada inicial:	2561164 N	4688786 E	Coordenada final:	2561521 N 4689037 E
Longitud aproximada de afectación:	457 metros

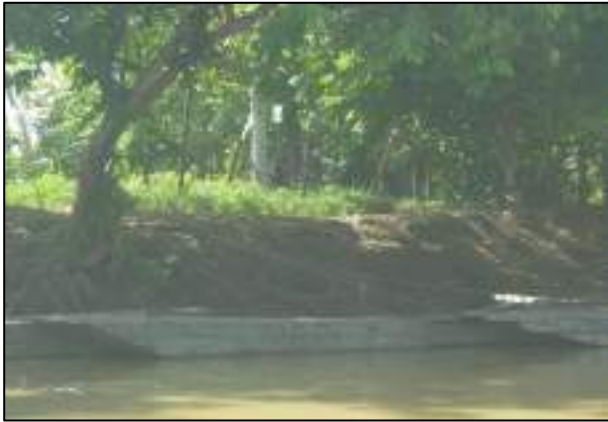
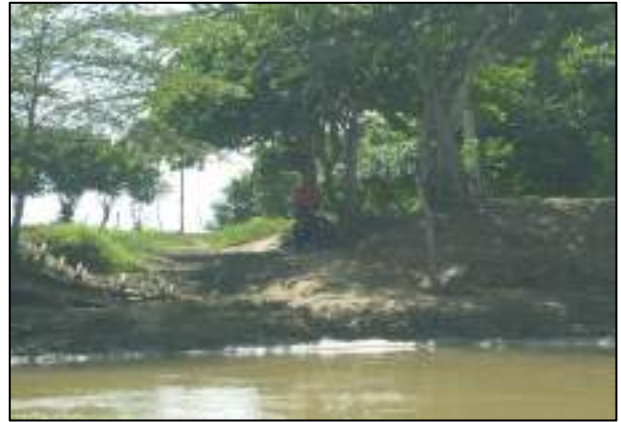
Ficha 144. Corregimiento Mata de Caña - El Planchón. Municipio de Santa Cruz De Loric.

Nombre:	Corregimiento Mata de Caña - El Planchón			
Municipio:	Santa Cruz De Loric	Margen:	Izquierda	
Nivel de riesgo por erosión:	Bajo		Nivel de riesgo por inundación:	Bajo
Coordenada inicial:	2561559 N	4688918 E	Coordenada final:	2561799 N 4689000 E
Longitud aproximada de afectación:	286 metros

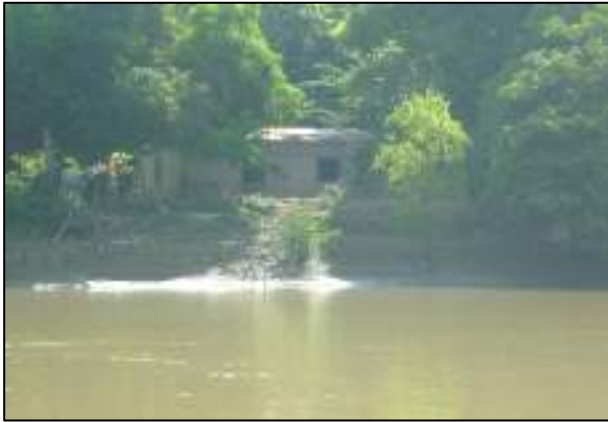
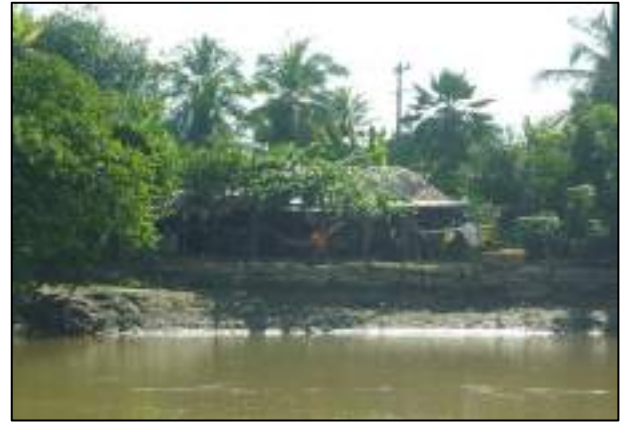
Ficha 145. Cgto Mata de Caña - Aguas abajo del Planchón. Municipio de Santa Cruz De Lórica.

Nombre:	Corregimiento Mata de Caña - Aguas abajo del Planchón			
Municipio:	Santa Cruz De Lórica	Margen:	Izquierda	
Nivel de riesgo por erosión:	Bajo		Nivel de riesgo por inundación:	Medio
Coordenada inicial:	2562089 N	4689002 E	Coordenada final:	2562449 N 4688851 E
Longitud aproximada de afectación:	400 metros
