**ACTUALIZACIÓN DEL
PROTOCOLO MODELO TÉCNICO
- CONCEPTUAL DE OBRAS DE
CONTROL DE EROSIÓN EN LA
CUENCA DEL RÍO SINÚ COMO
ESTRATEGIA PARA LA GESTIÓN
Y REDUCCIÓN DEL RIESGO Y
DISMINUCIÓN DE LA
VULNERABILIDAD DE LAS
POBLACIONES POR AMENAZA
DE INUNDACIÓN COMO APOYO
A LOS MUNICIPIOS DEL
DEPARTAMENTO DE CÓRDOBA
Y SEGUIMIENTO DE LAS
ACCIONES PROPUESTAS**

2024

CORPORACIÓN AUTÓNOMA REGIONAL DE LOS VALLES DEL SINÚ Y DEL SAN JORGE – CVS

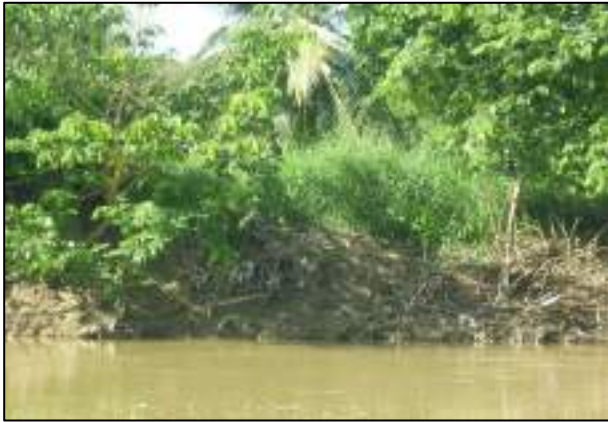
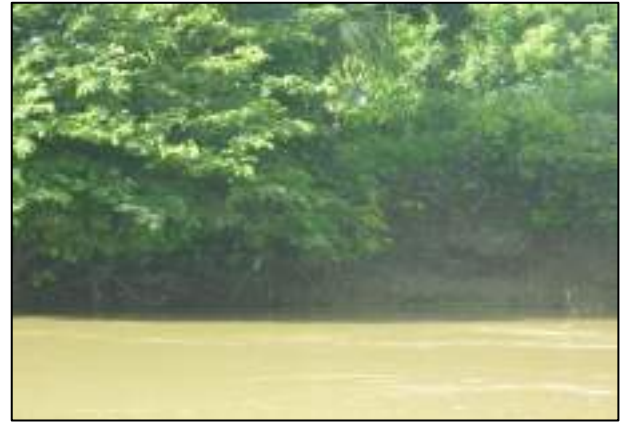
Ficha 146. Corregimiento Mata de Caña - Vereda Rabo Gacho. Municipio de Santa Cruz De Lórica.

Nombre:	Corregimiento Mata de Caña - Vereda Rabo Gacho			
Municipio:	Santa Cruz De Lórica	Margen:	Derecha	
Nivel de riesgo por erosión:	Bajo		Nivel de riesgo por inundación:	Bajo
Coordenada inicial:	2562755 N	4688774 E	Coordenada final:	2562797 N 4688434 E
Longitud aproximada de afectación:	357 metros

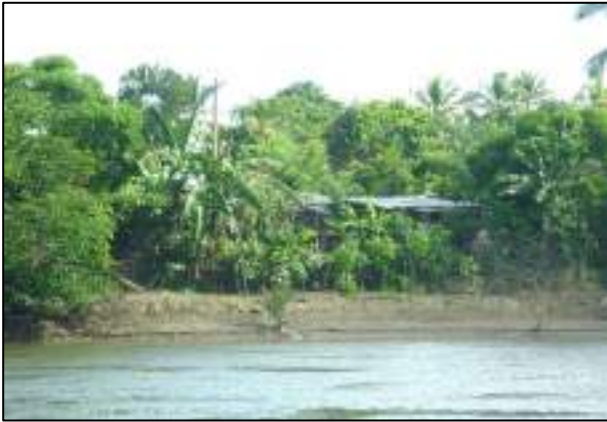
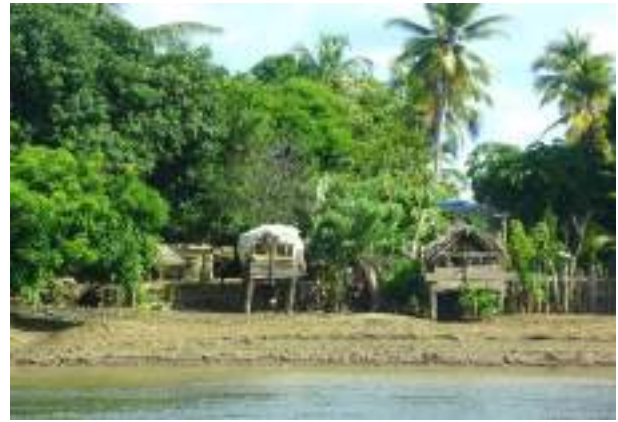
Ficha 147. Corregimiento Mata De Caña. Municipio de Santa Cruz De Lorica.

Nombre:	Corregimiento Mata De Caña			
Municipio:	Santa Cruz De Lorica	Margen:	Izquierda	
Nivel de riesgo por erosión:	Bajo		Nivel de riesgo por inundación:	Alto
Coordenada inicial:	2562701 N	4688610 E	Coordenada final:	2562535 N 4688102 E
Longitud aproximada de afectación:	553 metros

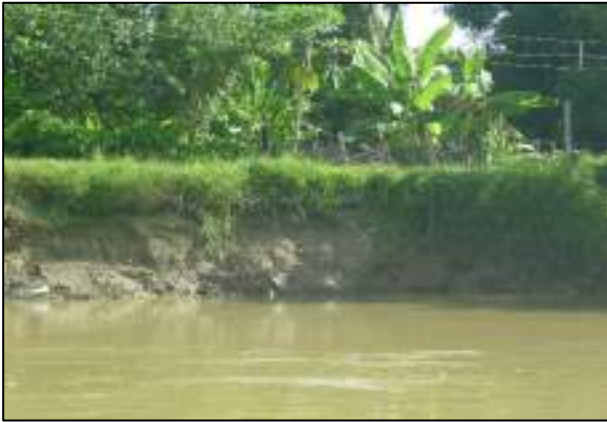
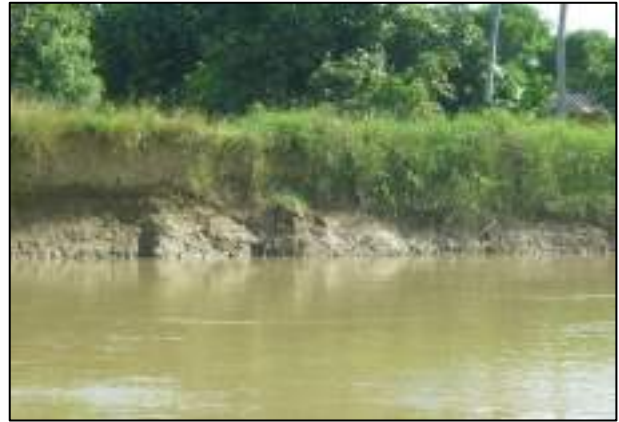
Ficha 148. Corregimiento Mata De Caña - Vereda Mompós. Municipio de Santa Cruz De Loricá.

Nombre:	Corregimiento Mata De Caña - Vereda Mompós			
Municipio:	Santa Cruz De Loricá	Margen:	Izquierda	
Nivel de riesgo por erosión:	Medio	Nivel de riesgo por inundación:	Bajo	
Coordenada inicial:	2562504 N	4687880 E	Coordenada final:	2563367 N 4687655 E
Longitud aproximada de afectación:	1205 metros

ALTERNATIVAS DE MEDIDAS DE INTERVENCIÓN PROPUESTAS	
MEDIDAS ESTRUCTURALES	MEDIDAS NO ESTRUCTURALES
<p>Trasladar la vía que están dentro de franja forestal protectora paralela al río. Perfilamiento del talud y construcción de obra definitiva mediante el revestimiento del talud con enrocado, para la estabilización del suelo y protección del talud contra los daños causados por el golpe de la corriente del río contra sus márgenes. Traslado de redes eléctricas y reubicación inmediata de las familias que habitan las viviendas que se encuentran en alto riesgo dentro de la franja forestal protectora paralela al río. Establecimiento de bosques de galería, a través de siembra de árboles propios de la zona, de crecimiento rápido, que le ofrezcan mayor estabilidad al suelo.</p>	<p>En aras de prevenir que el dique de cierre del río pierda estabilidad, se recomienda prohibir el paso de vehículos sobre el mismo, ya que este no se encuentra diseñado para soportar este tipo de cargas, hasta tanto no se reubique el tramo de vía que se encuentra en la zona de amortiguación del río. Adaptación basada en Gestión y Normatividad, mediante la inclusión en los diferentes instrumentos de planificación del desarrollo y ordenamiento territorial existentes tanto a nivel local y regional como a nivel sectorial, los aspectos relacionados con el cambio climático y la gestión del riesgo. Seguimiento al punto crítico por parte del Consejo Municipal para la Gestión del Riesgo de Desastres - CMGRD. Capacitación a la comunidad en temas de prevención y atención de emergencias, y en cuanto al manejo y disposición adecuada de residuos sólidos. Prohibir la construcción de nuevas viviendas o edificaciones sobre la faja de protección paralela al río, menor a 30 m. Mantener los instrumentos de planificación territorial y ambiental actualizados, especialmente los relacionados con la gestión del riesgo de desastres (Plan Municipal para la gestión del riesgo de desastres – PMGRD y Estrategia municipal de respuesta a emergencias – EMRE).</p>

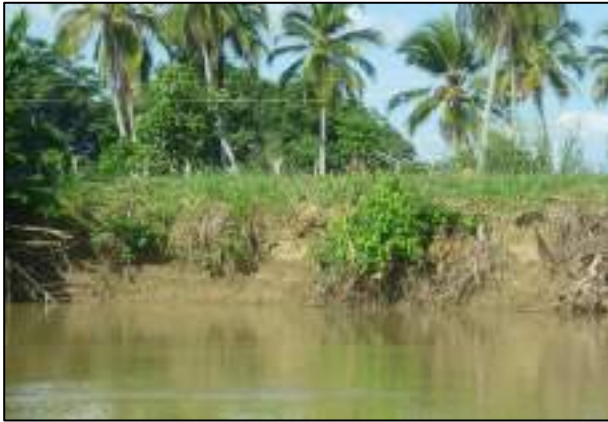
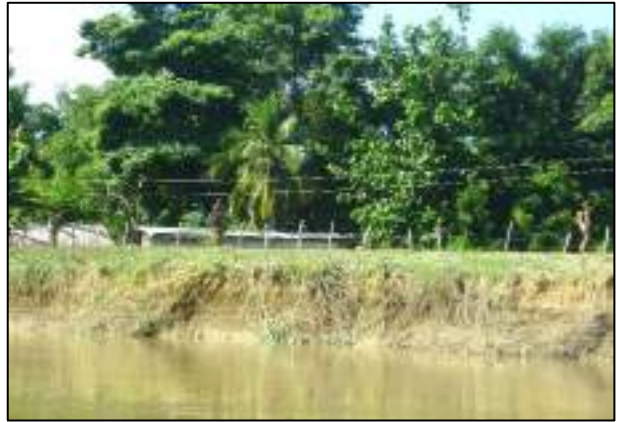
Ficha 149. Cgto Mata de Caña - Vereda Campano Arriba. Municipio de Santa Cruz De Loricca.

Nombre:	Corregimiento Mata de Caña - Vereda Campano Arriba			
Municipio:	Santa Cruz De Loricca	Margen:	Derecha	
Nivel de riesgo por erosión:	Medio		Nivel de riesgo por inundación:	Medio
Coordenada inicial:	2564093 N	4688158 E	Coordenada final:	2564719 N 4687895 E
Longitud aproximada de afectación:	733 metros

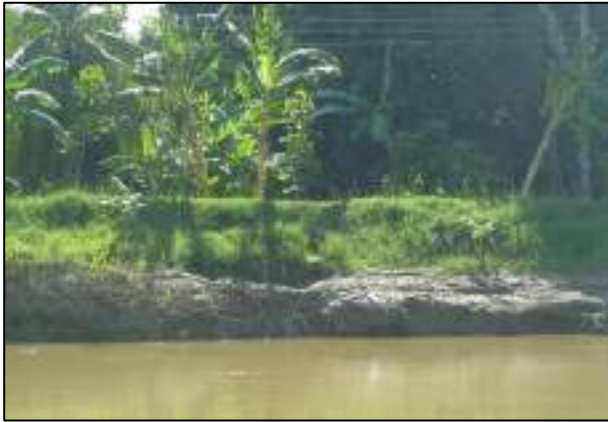
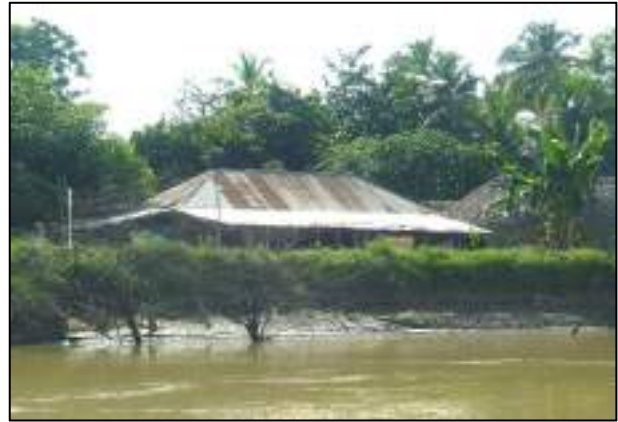
Ficha 150. Corregimiento Cotoca Arriba 1. Municipio de Santa Cruz De Lorica.

Nombre:	Corregimiento Cotoca Arriba 1			
Municipio:	Santa Cruz De Lorica	Margen:	Izquierda	
Nivel de riesgo por erosión:	Bajo		Nivel de riesgo por inundación:	Bajo
Coordenada inicial:	2565022 N	4687651 E	Coordenada final:	2565376 N 4687736 E
Longitud aproximada de afectación:	372 metros

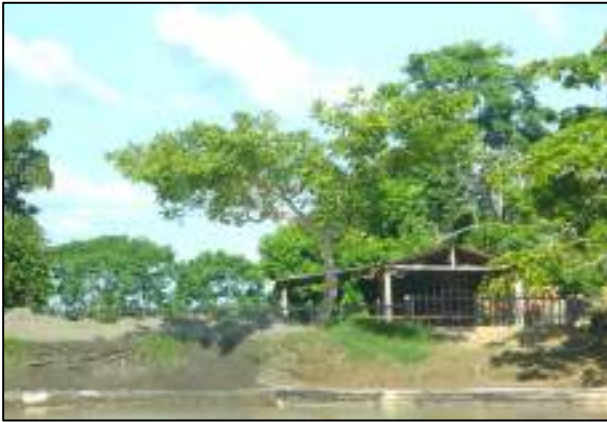
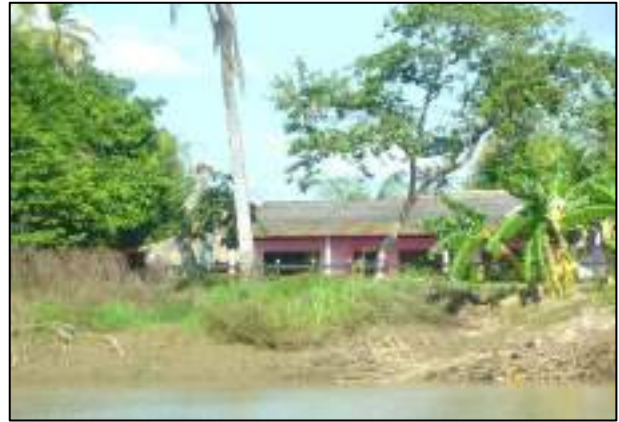
Ficha 151. Sarandelo - Empresa Mac Pollo. Municipio de Santa Cruz De Lorica.

Nombre:	Sarandelo - Empresa Mac Pollo			
Municipio:	Santa Cruz De Lorica	Margen:	Derecha	
Nivel de riesgo por erosión:	Bajo		Nivel de riesgo por inundación:	Bajo
Coordenada inicial:	2565142 N	4687794 E	Coordenada final:	2565584 N 4687968 E
Longitud aproximada de afectación:	488 metros

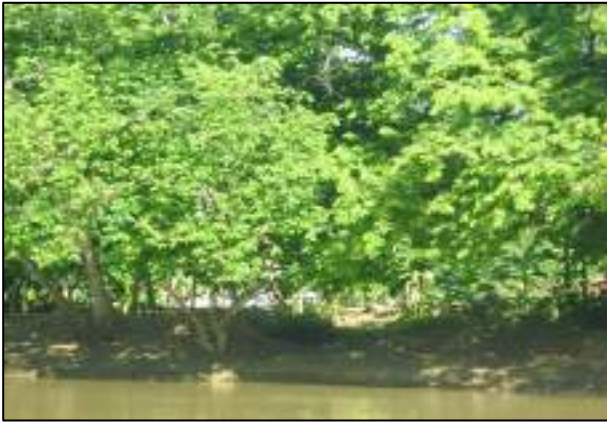
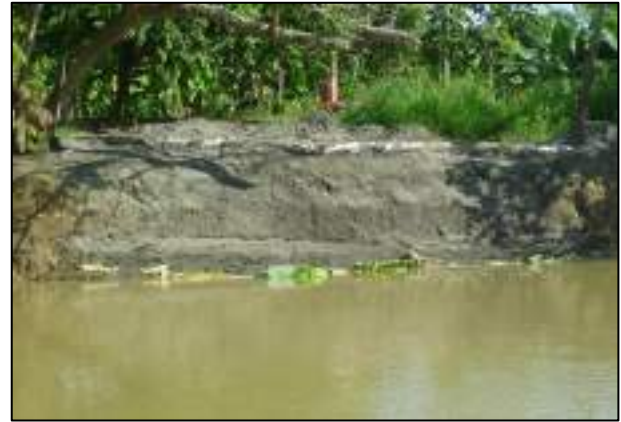
Ficha 152. Sarandelo - Aguas abajo de la empresa Mac Pollo. Municipio de Santa Cruz De Loricá.

Nombre:	Sarandelo - Aguas abajo de la empresa Mac Pollo			
Municipio:	Santa Cruz De Loricá	Margen:	Derecha	
Nivel de riesgo por erosión:	Bajo		Nivel de riesgo por inundación:	Bajo
Coordenada inicial:	2565816 N	4688205 E	Coordenada final:	2565983 N 4688551 E
Longitud aproximada de afectación:	395 metros

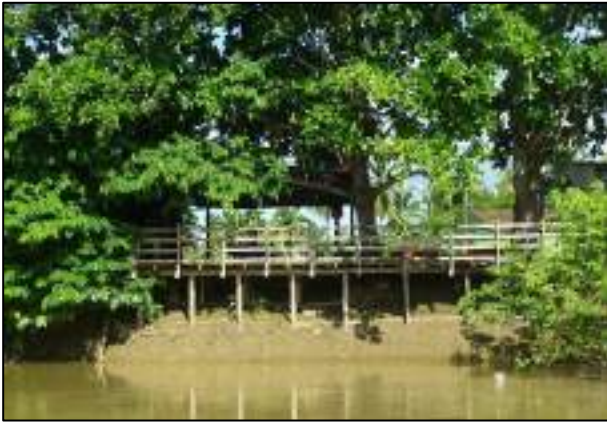
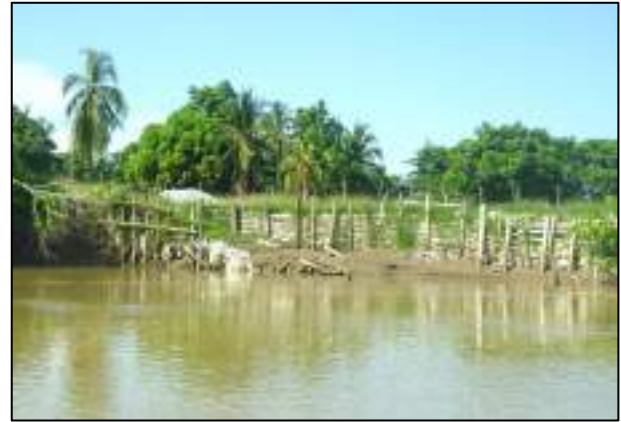
Ficha 153. Sarandelo. Municipio de Santa Cruz De Lorica.

Nombre:	Sarandelo			
Municipio:	Santa Cruz De Lorica	Margen:	Derecha	
Nivel de riesgo por erosión:	Medio		Nivel de riesgo por inundación:	Medio
Coordenada inicial:	2566039 N	4688614 E	Coordenada final:	2566558 N 4688521 E
Longitud aproximada de afectación:	637 metros

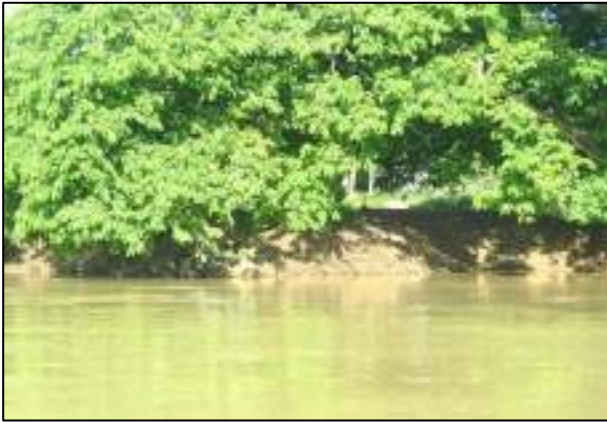
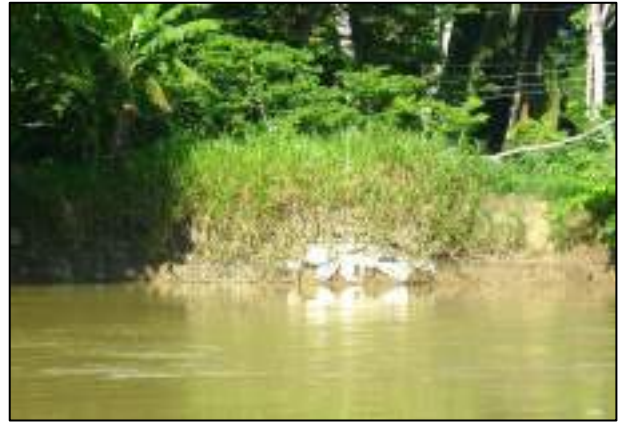
Ficha 156. Corregimiento Los Monos - Vereda Boca de Guamal. Municipio de Santa Cruz De Lorica.

Nombre:	Corregimiento Los Monos - Vereda Boca de Guamal			
Municipio:	Santa Cruz De Lorica	Margen:	Derecha	
Nivel de riesgo por erosión:	Medio		Nivel de riesgo por inundación:	Bajo
Coordenada inicial:	2567542 N	4688943 E	Coordenada final:	2567912 N 4688934 E
Longitud aproximada de afectación:	394 metros

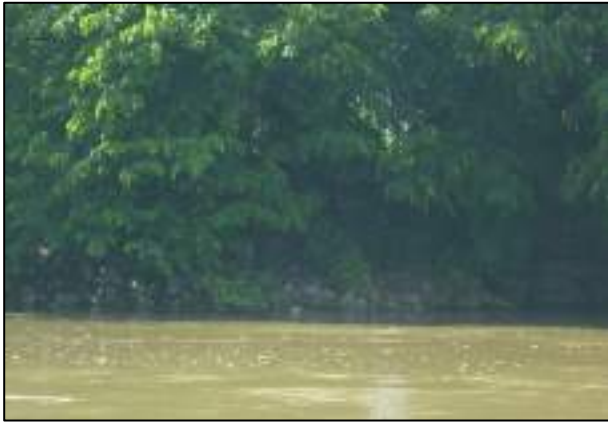
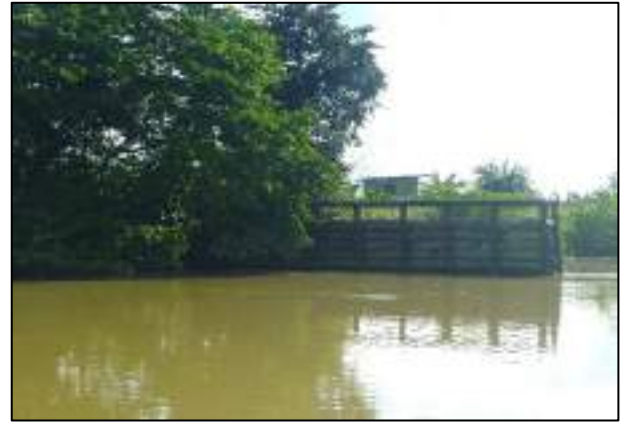
Ficha 157. Aguas arriba - Corregimiento Cotoca Arriba. Municipio de Santa Cruz De Lorica.

Nombre:	Aguas arriba - Corregimiento Cotoca Arriba			
Municipio:	Santa Cruz De Lorica	Margen:	Izquierda	
Nivel de riesgo por erosión:	Bajo		Nivel de riesgo por inundación:	Bajo
Coordenada inicial:	2568312 N	4688306 E	Coordenada final:	2568600 N 4688228 E
Longitud aproximada de afectación:	362 metros

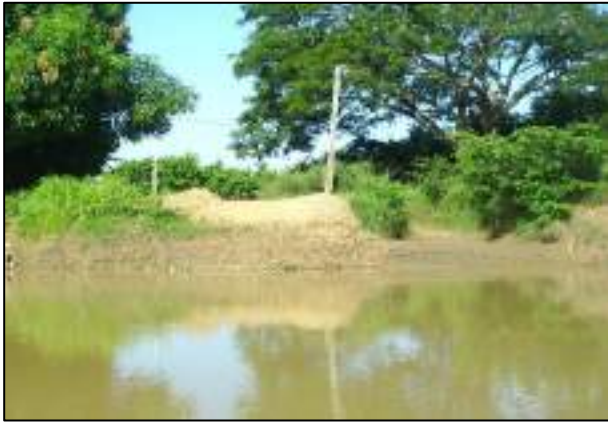
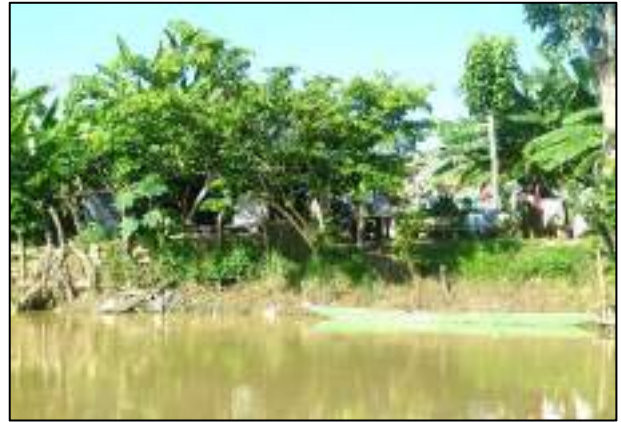
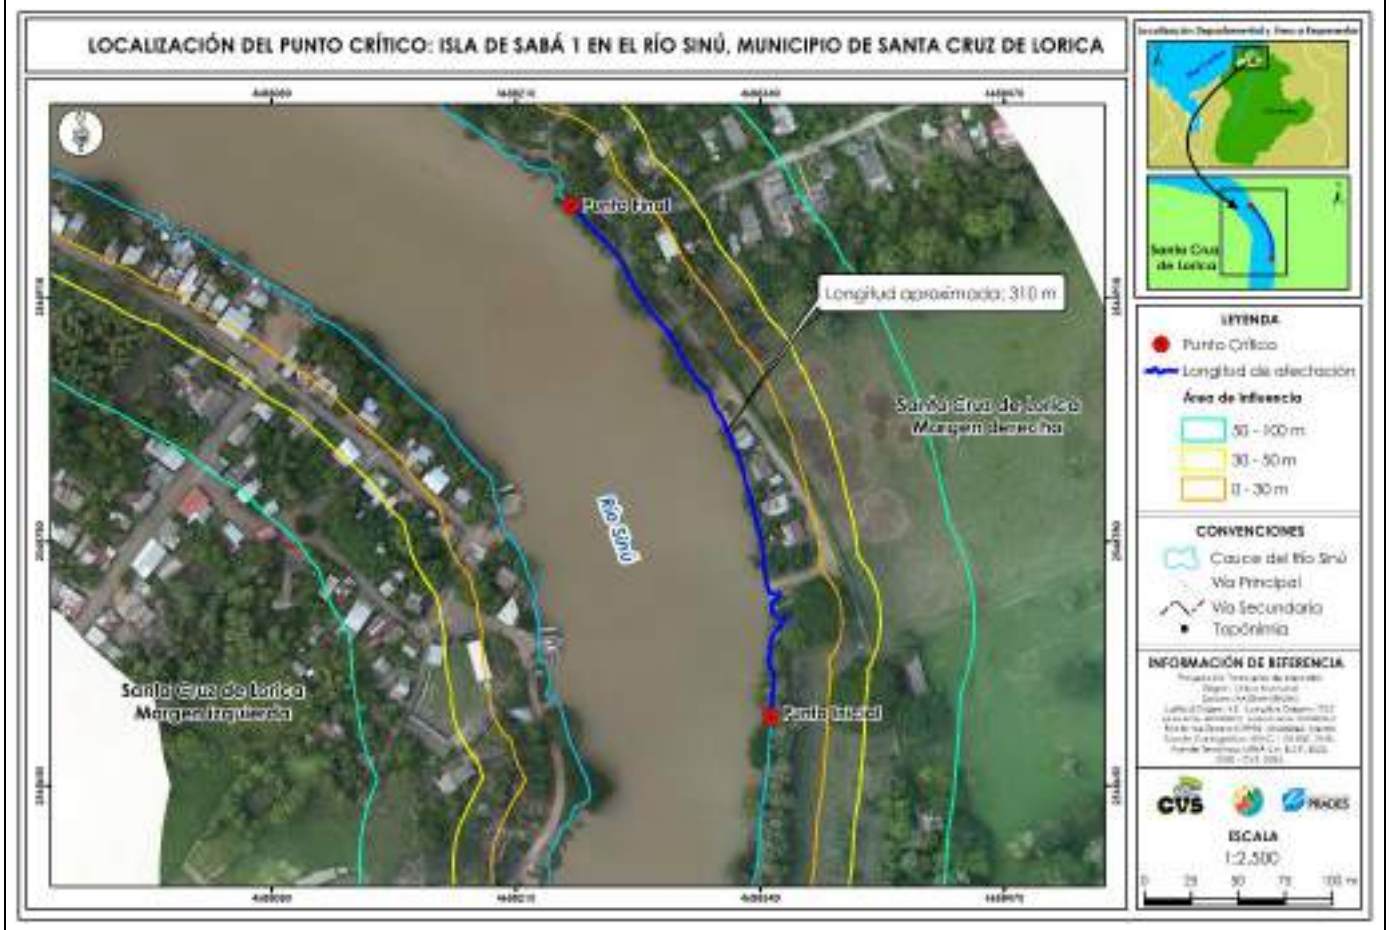
Ficha 158. Isla de Sabá 1. Municipio de Santa Cruz De Lorica.

Nombre:	Isla de Sabá 1			
Municipio:	Santa Cruz De Lorica	Margen:	Derecha	
Nivel de riesgo por erosión:	Medio		Nivel de riesgo por inundación:	Medio
Coordenada inicial:	2568686 N	4688346 E	Coordenada final:	2568959 N 4688239 E
Longitud aproximada de afectación:	310 metros

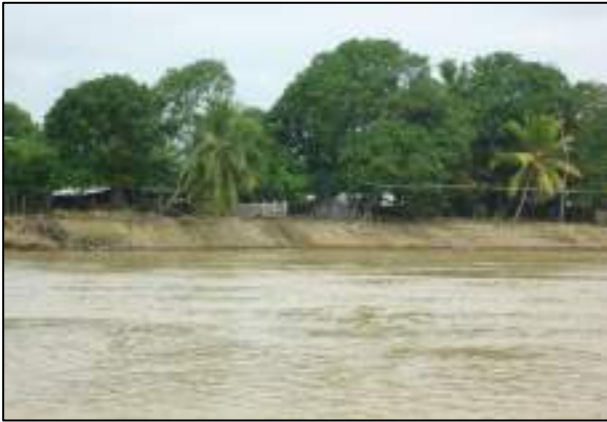
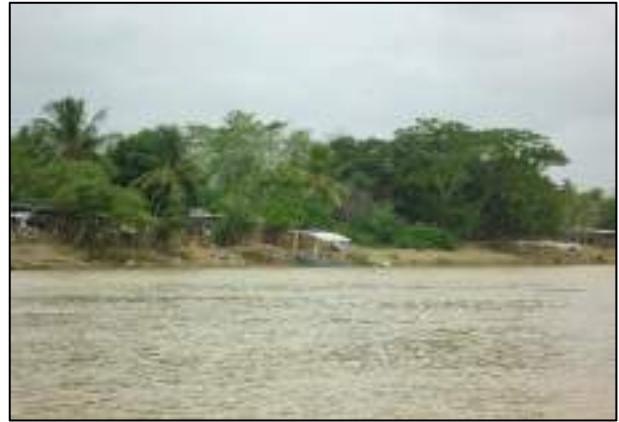
Ficha 159. Corregimiento Cotoca Arriba - Centro Poblado. Municipio de Santa Cruz De Lórica.

Nombre:	Corregimiento Cotoca Arriba - Centro Poblado			
Municipio:	Santa Cruz De Lórica	Margen:	Izquierda	
Nivel de riesgo por erosión:	Medio		Nivel de riesgo por inundación:	Alto
Coordenada inicial:	2568692 N	4688235 E	Coordenada final:	2569130 N 4687423 E
Longitud aproximada de afectación:	991 metros

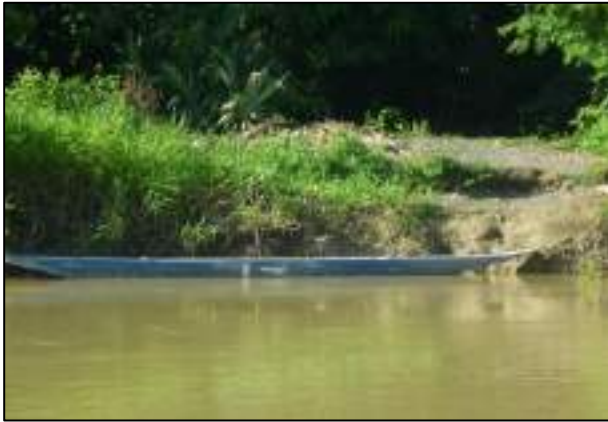
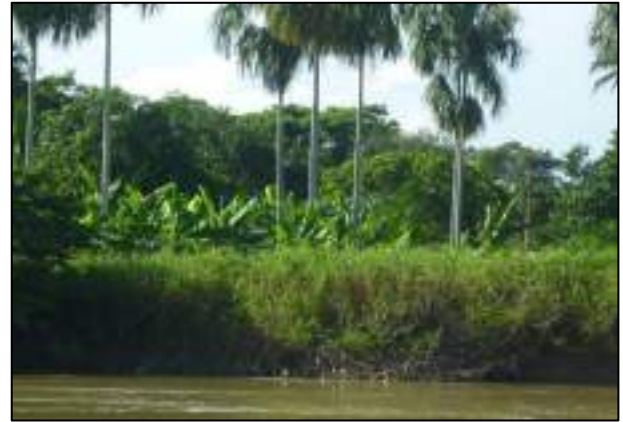
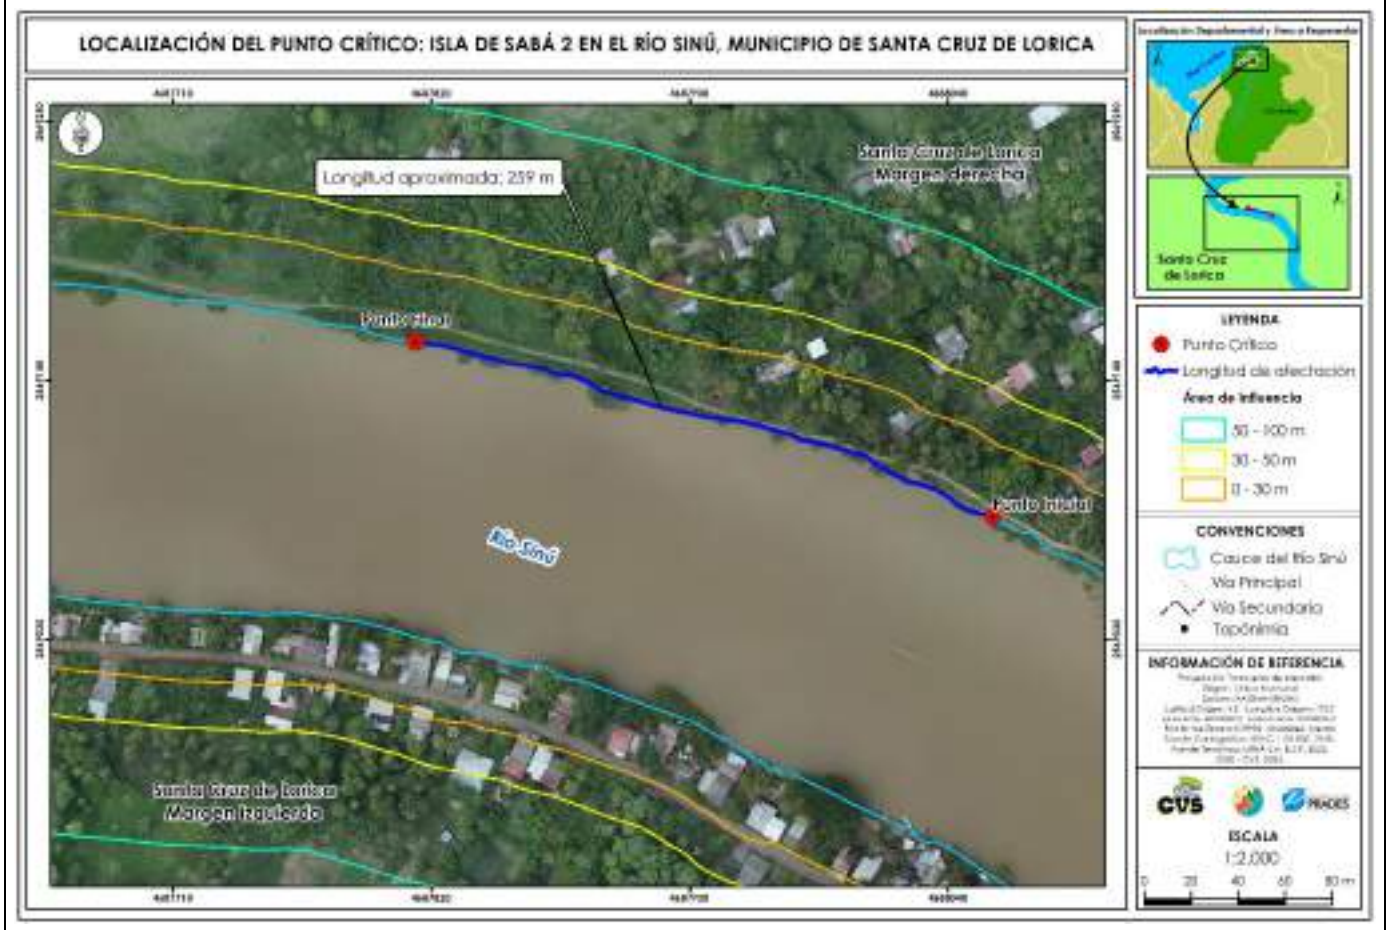
Ficha 160. Isla de Sabá 2. Municipio de Santa Cruz De Lorica.

Nombre:	Isla de Sabá 2			
Municipio:	Santa Cruz De Lorica	Margen:	Derecha	
Nivel de riesgo por erosión:	Bajo		Nivel de riesgo por inundación:	Bajo
Coordenada inicial:	2569082 N	4688059 E	Coordenada final:	2569157 N 4687814 E
Longitud aproximada de afectación:	259 metros

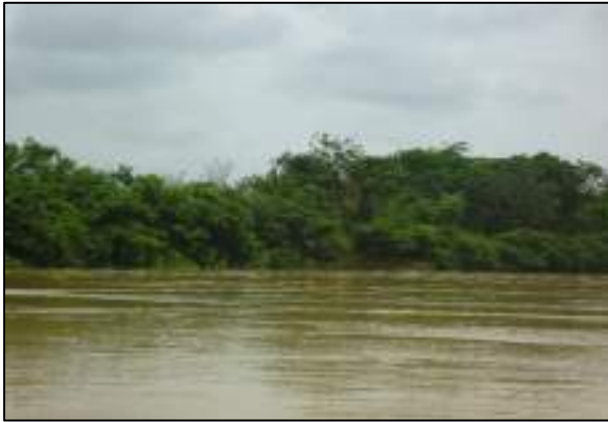
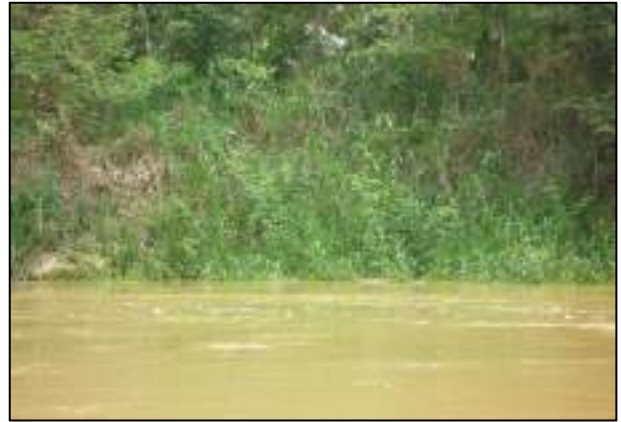
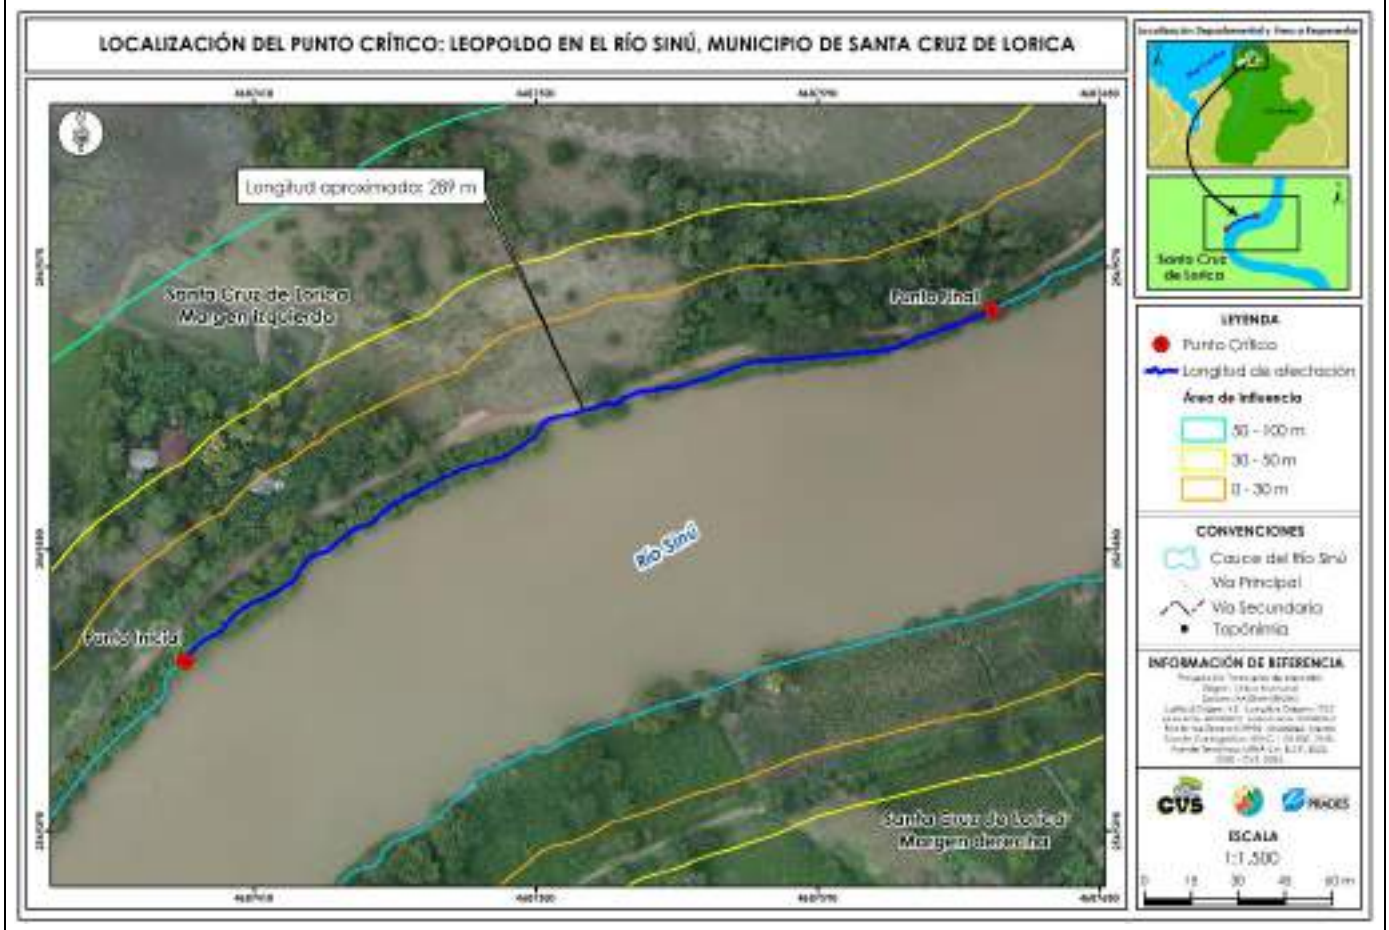
Ficha 161. Leopoldo. Municipio de Santa Cruz De Lorica.

Nombre:	Leopoldo			
Municipio:	Santa Cruz De Lorica	Margen:	Izquierda	
Nivel de riesgo por erosión:	Medio		Nivel de riesgo por inundación:	Medio
Coordenada inicial:	2569443 N	4687391 E	Coordenada final:	2569556 N 4687646 E
Longitud aproximada de afectación:	289 metros

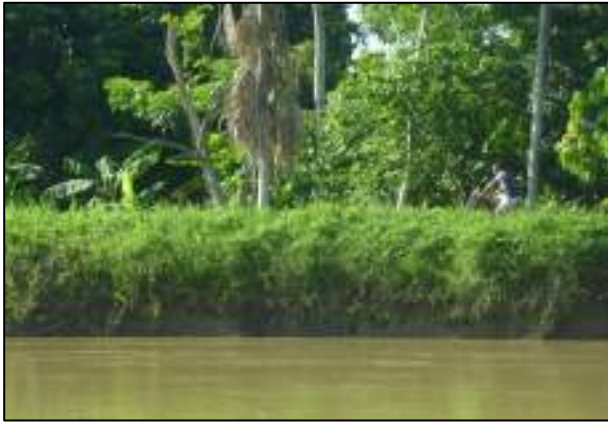
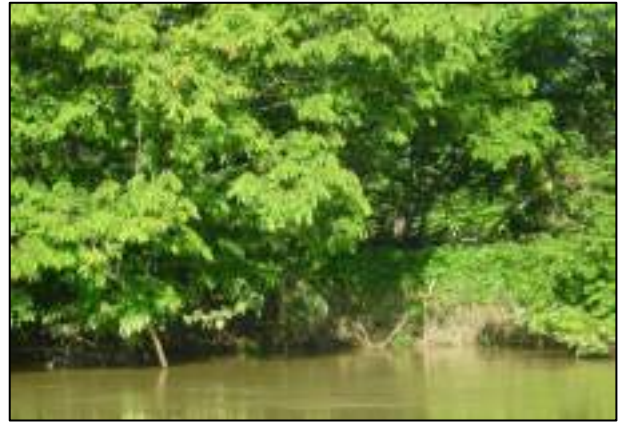
Ficha 162. Corregimiento Cotocá Arriba - Islas de Sabá. Municipio de Santa Cruz De Loricá.

Nombre:	Corregimiento Cotocá Arriba - Islas de Sabá			
Municipio:	Santa Cruz De Loricá	Margen:	Derecha	
Nivel de riesgo por erosión:	Bajo		Nivel de riesgo por inundación:	Bajo
Coordenada inicial:	2569458 N	4687640 E	Coordenada final:	2569785 N 4687871 E
Longitud aproximada de afectación:	456 metros

DESCRIPCIÓN	
<p>Punto crítico por erosión e inundación, ubicado en el corregimiento Cotocá Arriba. Cobertura vegetal con pastos, herbazales, árboles dispersos y cultivos de plátano a 3 metros de la orilla. Borde libre de aproximadamente 2 metros. Se observan tres (3) viviendas con paredes de concreto y techos de Eternit y palma dentro de la faja paralela de 30 metros de protección, cuatro (4) viviendas en la franja entre 30 - 50 metros, cinco (5) viviendas en la franja de 50 - 100 metros aproximadamente de la orilla del río Sinú y obra provisional con bolsasuelos y tablestcado deteriorados sobre el talud. Dique de cierre del río utilizado como vía para transporte.</p>	
ALTERNATIVAS DE MEDIDAS DE INTERVENCIÓN PROPUESTAS	
MEDIDAS ESTRUCTURALES	MEDIDAS NO ESTRUCTURALES
<p>Reubicación inmediata de las familias que se encuentran asentadas dentro de la franja forestal protectora paralela al río. Establecimiento de bosques de galería, a través de siembra de árboles propios de la zona, de crecimiento rápido, que le ofrezcan mayor estabilidad al suelo. Perfilamiento y realce del dique de cierre del río con material de suelo cohesivo compactado, y colocación de enrocado.</p>	<p>En aras de prevenir que el dique de cierre del río pierda estabilidad, se recomienda prohibir el paso de vehículos sobre el mismo, ya que este no se encuentra diseñado para soportar este tipo de cargas, hasta tanto no se reubique el tramo de vía que se encuentra en la zona de amortiguación del río. Adaptación basada en Gestión y Normatividad, mediante la inclusión en los diferentes instrumentos de planificación del desarrollo y ordenamiento territorial existentes tanto a nivel local y regional como a nivel sectorial, los aspectos relacionados con el cambio climático y la gestión del riesgo. Seguimiento al punto crítico por parte del Consejo Municipal para la Gestión del Riesgo de Desastres - CMGRD. Capacitación a la comunidad en temas de prevención y atención de emergencias. Prohibir la construcción de nuevas viviendas o edificaciones sobre la faja de protección paralela al río, menor a 30 m. Mantener los instrumentos de planificación territorial y ambiental actualizados, especialmente los relacionados con la gestión del riesgo de desastres (Plan Municipal para la gestión del riesgo de desastres – PMGRD y Estrategia municipal de respuesta a emergencias – EMRE).</p>

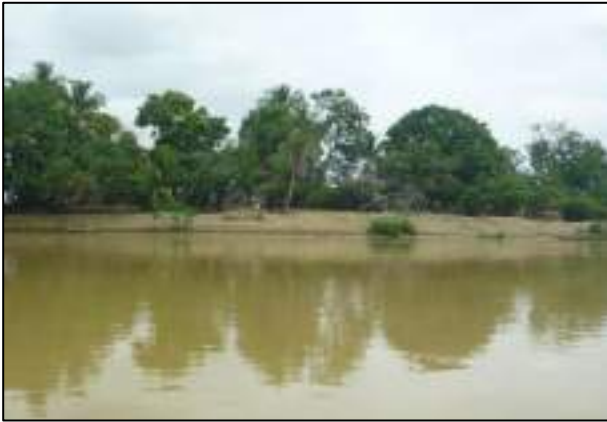
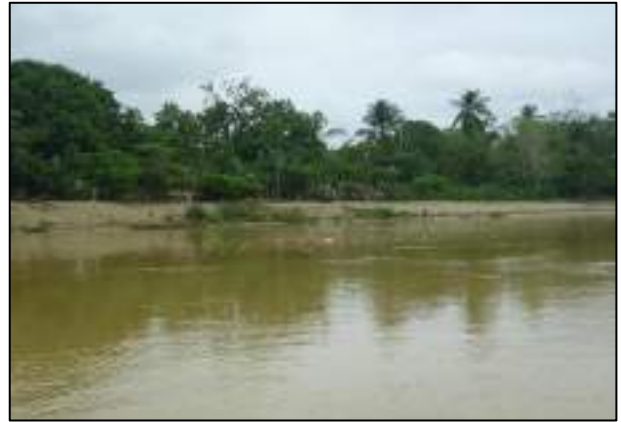
Ficha 163. Remolino. Municipio de Santa Cruz De Lorica.

Nombre:	Remolino			
Municipio:	Santa Cruz De Lorica	Margen:	Izquierda	
Nivel de riesgo por erosión:	Alto		Nivel de riesgo por inundación:	Alto
Coordenada inicial:	2569624 N	4687730 E	Coordenada final:	2570129 N 4687869 E
Longitud aproximada de afectación:	550 metros

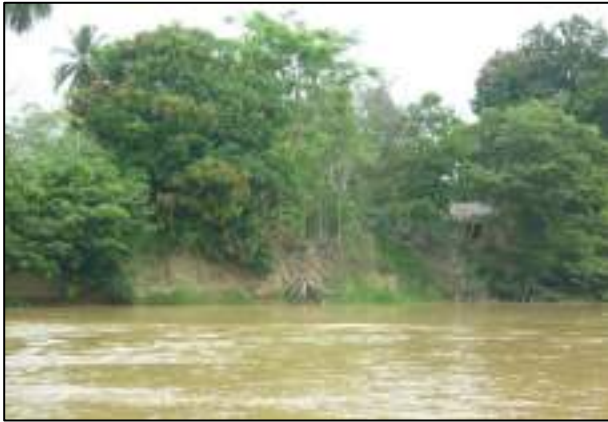
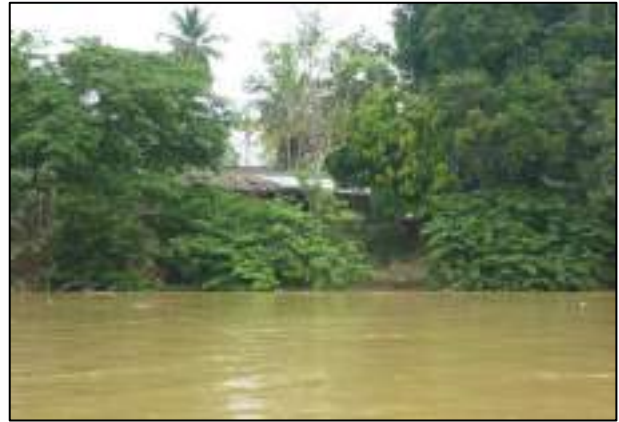
Ficha 164. Corregimiento Palo de Agua. Municipio de Santa Cruz De Loricá.

Nombre:	Corregimiento Palo de Agua			
Municipio:	Santa Cruz De Loricá	Margen:	Izquierda	
Nivel de riesgo por erosión:	Bajo		Nivel de riesgo por inundación:	Alto
Coordenada inicial:	2570244 N	4687971 E	Coordenada final:	2571207 N 4687754 E
Longitud aproximada de afectación:	1174 metros

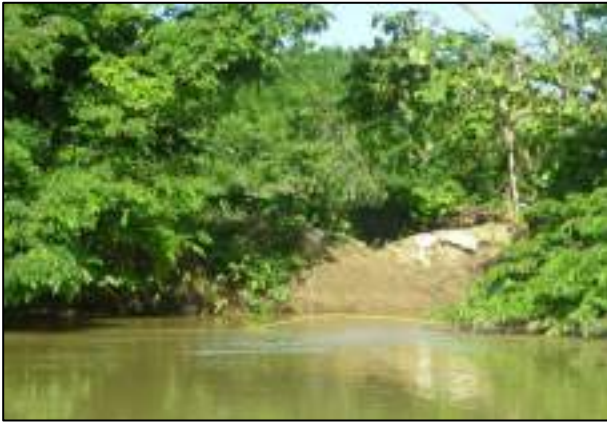
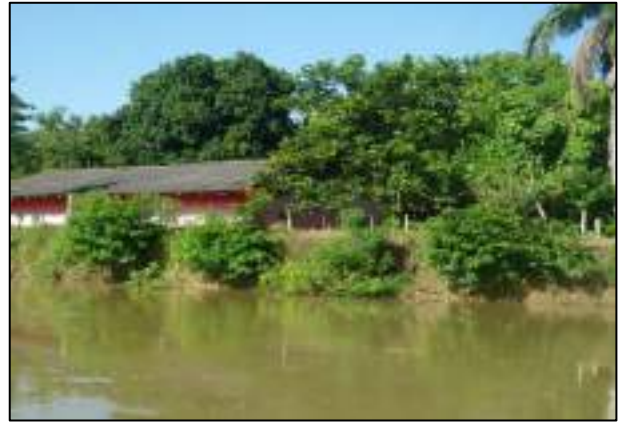
Ficha 165. Cachaco Mario. Municipio de Santa Cruz De Loricá.

Nombre:	Cachaco Mario			
Municipio:	Santa Cruz De Loricá	Margen:	Derecha	
Nivel de riesgo por erosión:	Bajo		Nivel de riesgo por inundación:	Medio
Coordenada inicial:	2570413 N	4688185 E	Coordenada final:	2570754 N 4688201 E
Longitud aproximada de afectación:	346 metros

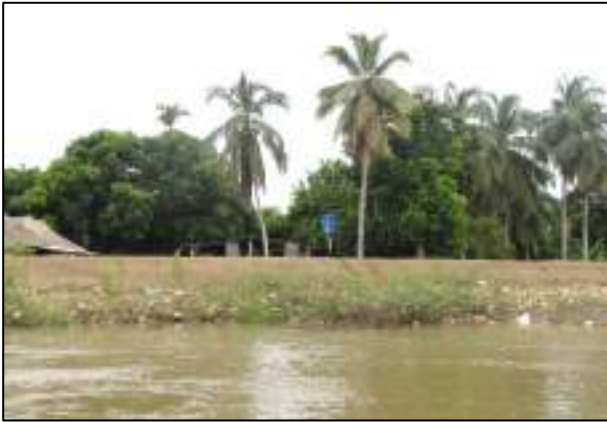
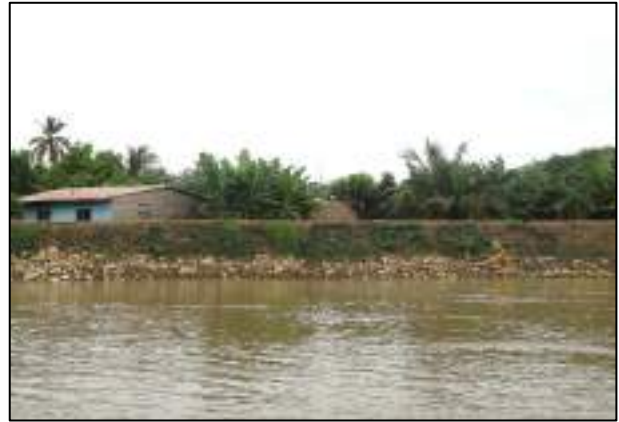
Ficha 166. Boca De Nicolasa. Municipio de Santa Cruz De Loricá.

Nombre:	Boca De Nicolasa			
Municipio:	Santa Cruz De Loricá	Margen:	Izquierda	
Nivel de riesgo por erosión:	Bajo		Nivel de riesgo por inundación:	Bajo
Coordenada inicial:	2571355 N	4687670 E	Coordenada final:	2571753 N 4687848 E
Longitud aproximada de afectación:	487 metros

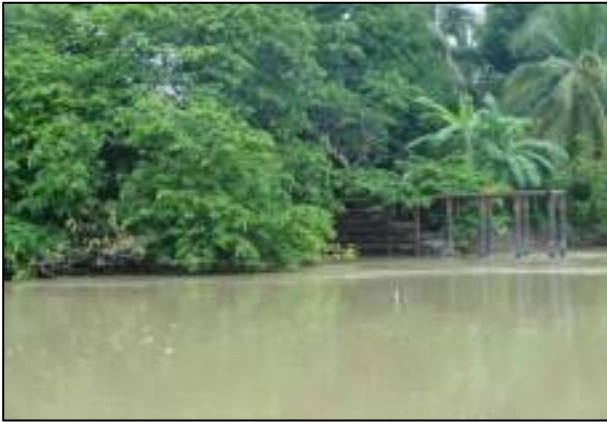
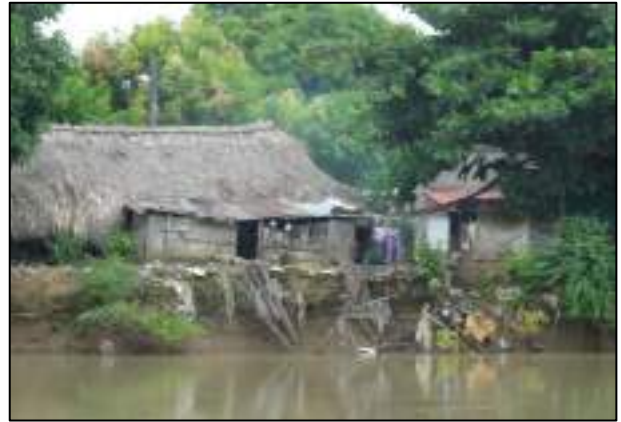
Ficha 167. Corregimiento Nariño 1. Municipio de Santa Cruz De Lórica.

Nombre:	Corregimiento Nariño 1			
Municipio:	Santa Cruz De Lórica	Margen:	Izquierda	
Nivel de riesgo por erosión:	Medio		Nivel de riesgo por inundación:	Medio
Coordenada inicial:	2571796 N	4688020 E	Coordenada final:	2571896 N 4688338 E
Longitud aproximada de afectación:	347 metros

Punto crítico por erosión e inundación, ubicado en el corregimiento de Nariño.
 Cobertura vegetal arbórea escasa.
 Se evidencia erosión y socavación en el talud vertical con borde libre de aproximadamente 2 metros.
 El punto inicia con hexápodos en concreto.
 Se observan 3 espolones o en bolsacreto con pilotes de acero deteriorado con una distancia de 50 metros aproximadamente entre cada estructura, y obra provisional tipo tablestacado con bolsasuelos sedimentado en gran parte del tramo para control de inundación. Inadecuada disposición de residuos sólidos.
 Asimismo se evidencia disposición de material vegetal para la protección del talud, 15 viviendas, redes eléctricas y vía en la faja paralela de 30 metros, 11 viviendas en la franja entre 30 - 50 metros y 18 viviendas en la franja entre 50 - 100 metros aproximadamente de la orilla del río Sinú.
 Se evidencia una vivienda abandonada en mal estado.

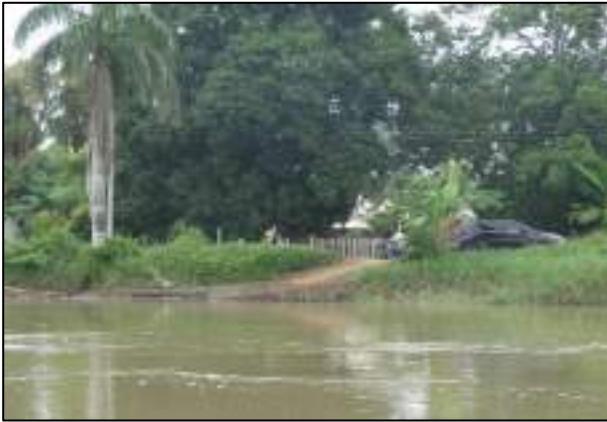
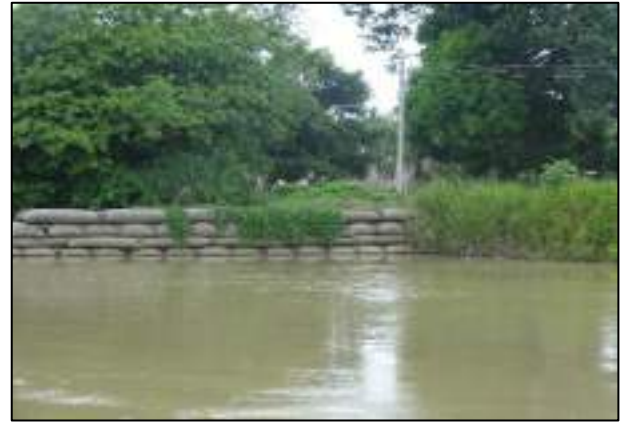
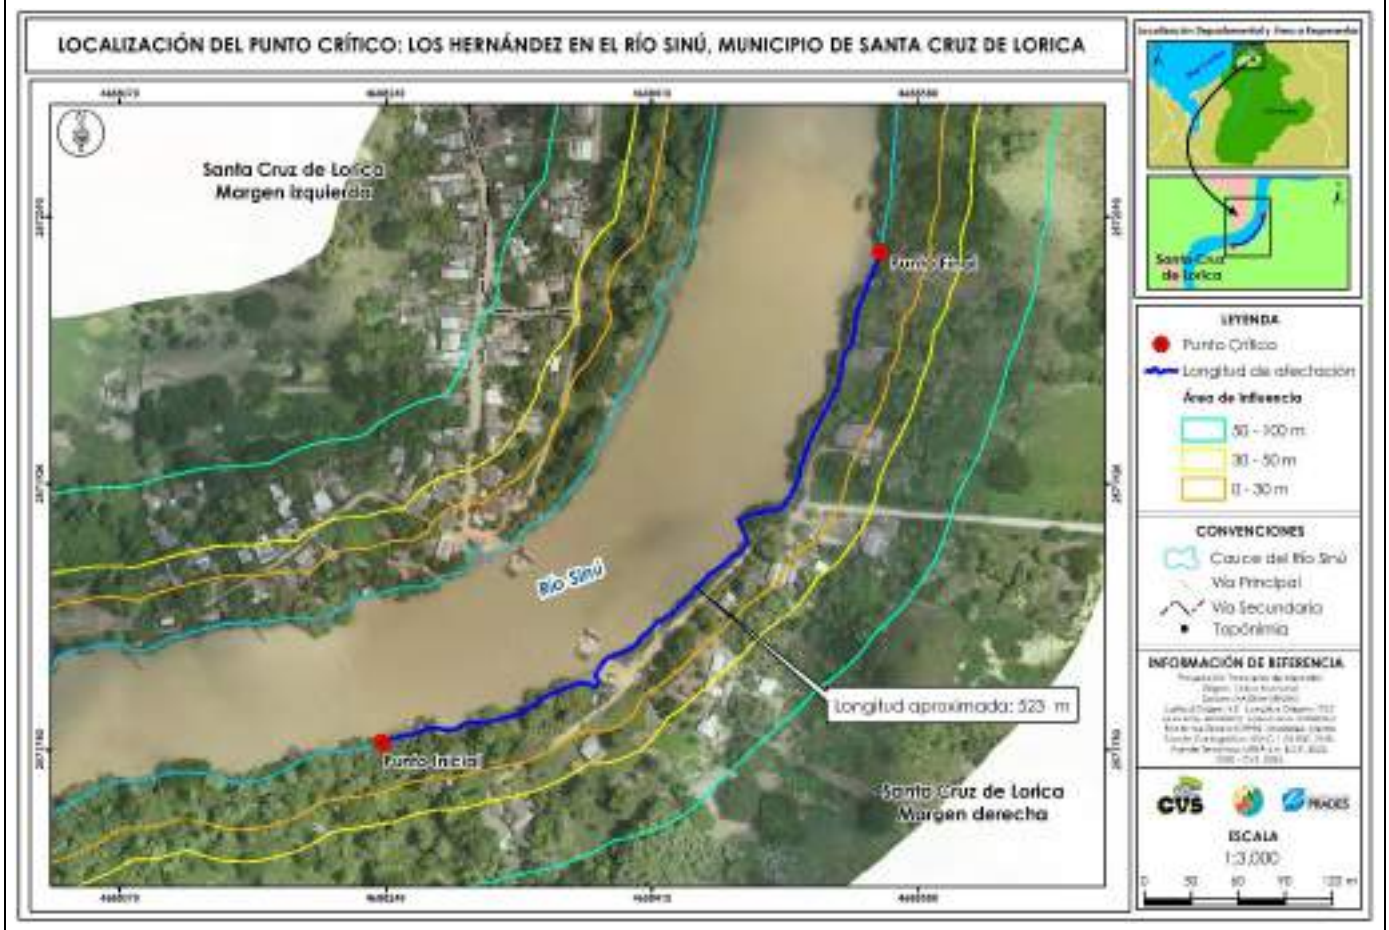
Ficha 168. Los Hernández. Municipio de Santa Cruz De Lórica.

Nombre:	Los Hernández			
Municipio:	Santa Cruz De Lórica	Margen:	Derecha	
Nivel de riesgo por erosión:	Alto		Nivel de riesgo por inundación:	Medio
Coordenada inicial:	2571755 N	4688237 E	Coordenada final:	2572068 N 4688556 E
Longitud aproximada de afectación:	523 metros

DESCRIPCIÓN	
<p>Punto crítico por erosión e inundación, ubicado en el corregimiento Nariño. Cobertura vegetal arbórea con palmeras, pastos, herbazales y cultivos de plátano. Borde libre de 2 metros. Se evidencian 6 viviendas en la franja de 30 metros, (8) viviendas en la franja entre 30 - 50 metros, (6) viviendas en la franja entre 50 - 100 metros con respecto a la orilla del río Sinú; dos hileras de bolsasuelos sedimentados sobre el talud, 6 puntos con espolones en bolsacreto y pilotes de acero, de los cuales 3 están deteriorados y 3 en buen estado. Erosión de tipo lateral, pérdida de suelo del talud como consecuencia de los procesos erosivos, desplazamiento de la ribera. Punto ubicado entre dos espolones de bolsacreto. Explotación de arena, en las tres franjas la vía y redes eléctricas. Dique de cierre del río utilizado como carretable. Se evidencia planchón.</p>	
ALTERNATIVAS DE MEDIDAS DE INTERVENCIÓN PROPUESTAS

MEDIDAS ESTRUCTURALES	MEDIDAS NO ESTRUCTURALES
<p>Trasladar la vía que esta dentro de la franja forestal protectora paralela al río, y reubicar las familias que habitan las viviendas que se encuentran en alto riesgo dentro de la franja forestal protectora paralela al río.</p> <p>Establecimiento de bosques de galería, a través de siembra de árboles propios de la zona, de crecimiento rápido, que le ofrezcan mayor estabilidad al suelo.</p> <p>Construcción de obra definitiva mediante el revestimiento del talud con enrocado, para la estabilización del suelo y protección del talud contra los daños causados por el golpe de la corriente del río contra sus márgenes.</p>	<p>En aras de prevenir que el dique de cierre del río pierda estabilidad, se recomienda prohibir el paso de vehículos sobre el mismo, ya que este no se encuentra diseñado para soportar este tipo de cargas, hasta tanto no se reubique el tramo de vía que se encuentra en la zona de amortiguación del río.</p> <p>Adaptación basada en Gestión y Normatividad, mediante la inclusión en los diferentes instrumentos de planificación del desarrollo y ordenamiento territorial existentes tanto a nivel local y regional como a nivel sectorial, los aspectos relacionados con el cambio climático y la gestión del riesgo.</p> <p>Seguimiento al punto crítico por parte del Consejo Municipal para la Gestión del Riesgo de Desastres - CMGRD.</p> <p>Controlar las actividades de extracción de arena para comercialización, las cuales son presuntamente ilegales.</p> <p>Capacitación a la comunidad en temas de prevención y atención de emergencias.</p> <p>Prohibir la construcción de nuevas viviendas o edificaciones sobre la faja de protección paralela al río, menor a 30 m.</p> <p>Mantener los instrumentos de planificación territorial y ambiental actualizados, especialmente los relacionados con la gestión del riesgo de desastres (Plan Municipal para la gestión del riesgo de desastres - PMGRD y Estrategia municipal de respuesta a emergencias - EMRE).</p>

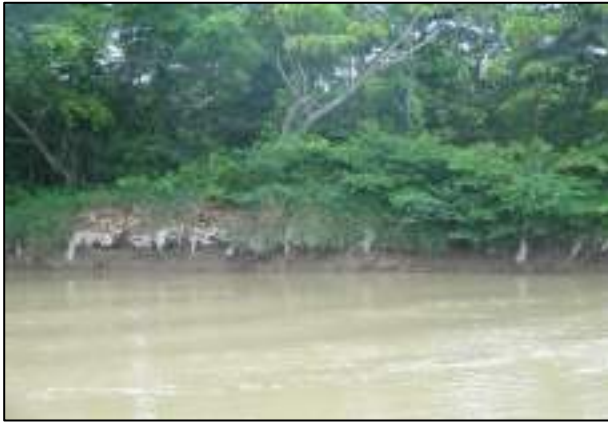
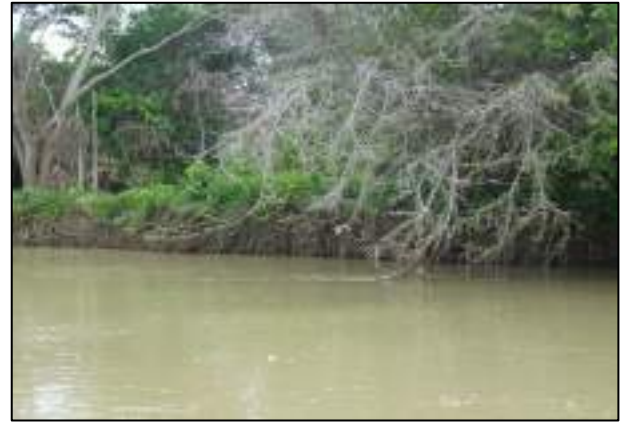
Ficha 169. Los Doria. Municipio de Santa Cruz De Lorica.

Nombre:	Los Doria			
Municipio:	Santa Cruz De Lorica	Margen:	Derecha	
Nivel de riesgo por erosión:	Bajo		Nivel de riesgo por inundación:	Bajo
Coordenada inicial:	2572216 N	4688568 E	Coordenada final:	2572406 N 4688574 E
Longitud aproximada de afectación:	193 metros

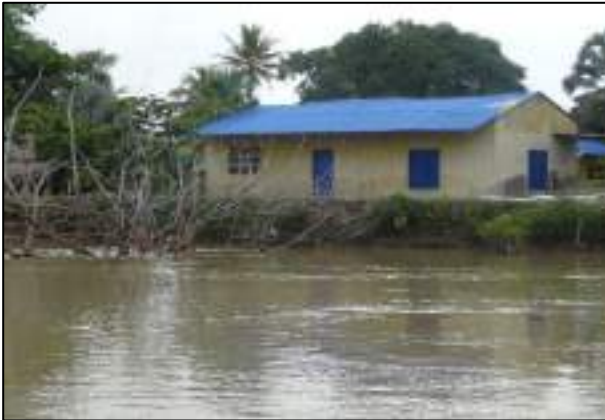
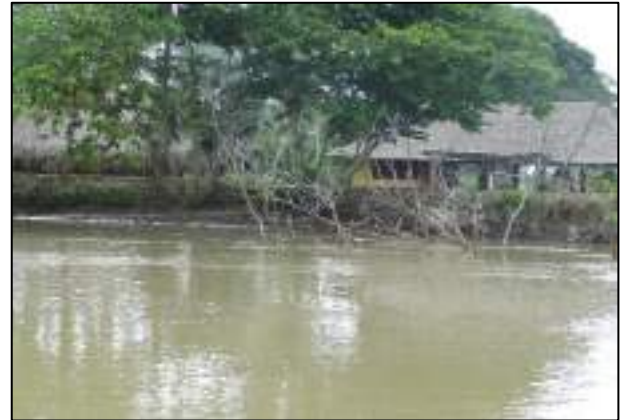
Ficha 170. Caserío El Espinal. Municipio de Santa Cruz De Lorica.

Nombre:	Caserío El Espinal			
Municipio:	Santa Cruz De Lorica	Margen:	Derecha	
Nivel de riesgo por erosión:	Bajo		Nivel de riesgo por inundación:	Bajo
Coordenada inicial:	2572615 N	4689324 E	Coordenada final:	2572820 N 4689456 E
Longitud aproximada de afectación:	250 metros

DESCRIPCIÓN	
<p>Punto crítico por erosión e inundación. Cobertura vegetal con arboles, palmeras, pastos y herbazales. Borde libre de aproximadamente 1,5 metros. Talud erosionado con desprendimiento del suelo. Se evidencian una (1) vivienda a 2 metros de la orilla del río, cinco (5) viviendas en la franja de 30 metros, dos (2) viviendas y redes eléctricas en la franja entre 30 - 50 metros. aproximadamente de la orilla del río Sinú, árboles caídos y propensos a volcamiento, raíces expuestas, y obra provisional con bolsasuelos sobre el talud, los cuales actualmente están deteriorados, por tanto no cumplen su función.</p>	
ALTERNATIVAS DE MEDIDAS DE INTERVENCIÓN PROPUESTAS	
MEDIDAS ESTRUCTURALES	MEDIDAS NO ESTRUCTURALES
<p>Reubicación inmediata de las familias que habitan las viviendas que se encuentran en alto riesgo dentro de la franja forestal protectora paralela al río. Establecimiento de bosques de galería, a través de siembra de árboles propios de la zona, de crecimiento rápido, que le ofrezcan mayor estabilidad al suelo.</p> <p>Construcción de obra definitiva mediante la colocación de bolsas de Colchacreto o formaletas geotextiles rectangulares, para la protección del talud.</p>	<p>Adaptación basada en Gestión y Normatividad, mediante la inclusión en los diferentes instrumentos de planificación del desarrollo y ordenamiento territorial existentes tanto a nivel local y regional como a nivel sectorial, los aspectos relacionados con el cambio climático y la gestión del riesgo.</p> <p>Seguimiento al punto crítico por parte del Consejo Municipal para la Gestión del Riesgo de Desastres - CMGRD.</p> <p>Capacitación a la comunidad en temas de prevención y atención de emergencias.</p> <p>Prohibir la construcción de nuevas viviendas o edificaciones sobre la faja de protección paralela al río, menor a 30 m.</p> <p>Mantener los instrumentos de planificación territorial y ambiental actualizados, especialmente los relacionados con la gestión del riesgo de desastres (Plan Municipal para la gestión del riesgo de desastres - PMGRD y Estrategia municipal de respuesta a emergencias - EMRE).</p>
