**ACTUALIZACIÓN DEL
PROTOCOLO MODELO TÉCNICO
- CONCEPTUAL DE OBRAS DE
CONTROL DE EROSIÓN EN LA
CUENCA DEL RÍO SINÚ COMO
ESTRATEGIA PARA LA GESTIÓN
Y REDUCCIÓN DEL RIESGO Y
DISMINUCIÓN DE LA
VULNERABILIDAD DE LAS
POBLACIONES POR AMENAZA
DE INUNDACIÓN COMO APOYO
A LOS MUNICIPIOS DEL
DEPARTAMENTO DE CÓRDOBA
Y SEGUIMIENTO DE LAS
ACCIONES PROPUESTAS**

2024

CORPORACIÓN AUTÓNOMA REGIONAL DE LOS VALLES DEL SINÚ Y DEL SAN JORGE – CVS

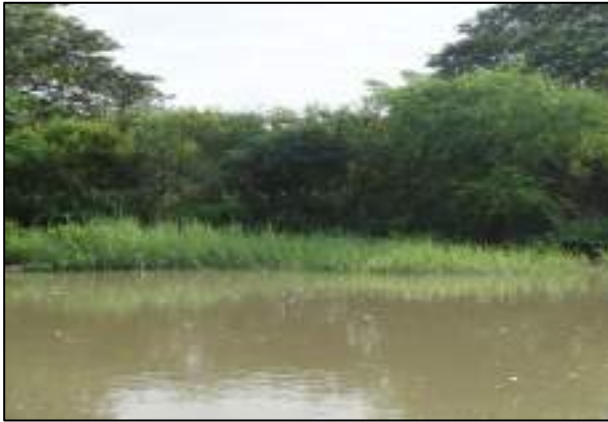
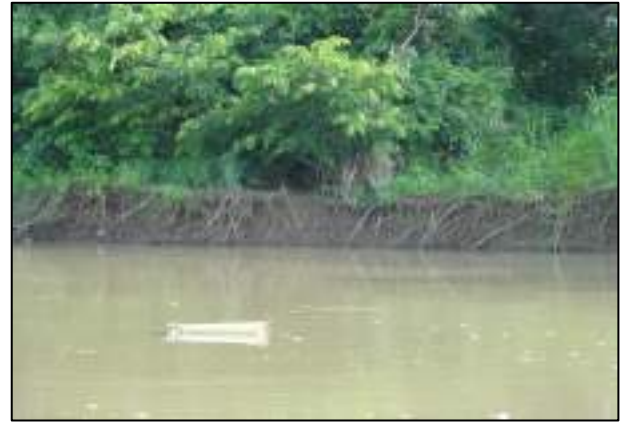
Ficha 171. La Palma. Municipio de Santa Cruz De Lorica.

Nombre:	La Palma			
Municipio:	Santa Cruz De Lorica	Margen:	Derecha	
Nivel de riesgo por erosión:	Bajo		Nivel de riesgo por inundación:	Bajo
Coordenada inicial:	2574322 N	4690600 E	Coordenada final:	2575088 N 4690443 E
Longitud aproximada de afectación:	876 metros

DESCRIPCIÓN	
<p>Punto crítico por erosión e inundación, ubicado en el corregimiento La Palma. Cobertura vegetal arbórea, herbazales y pastos. Debilitamiento del talud en la ribera del río, con desprendimiento y fracturamiento del suelo. Borde libre de aproximadamente 2 metros. Se evidencia inadecuada disposición de residuos sólidos, una (1) vivienda sobre el talud, obra con tablestacado en aproximadamente 220 metros del tramo, dos puntos de extracción de arena, 9 viviendas en la franja de 30 metros, (21) viviendas en la franja entre 30 - 50 metros y (37) viviendas en la franja entre 50 - 100 metros, redes eléctricas y vía de comunicación a aproximadamente 20 metros de la orilla del río. Distancia del punto inicial a la vía Cereté - Santa Cruz de Lorica se encuentra a aproximadamente 70 m.</p>	
ALTERNATIVAS DE MEDIDAS DE INTERVENCIÓN PROPUESTAS	
MEDIDAS ESTRUCTURALES	MEDIDAS NO ESTRUCTURALES
<p>Reubicación inmediata de las familias que habitan las viviendas que se encuentran en riesgo dentro de la franja forestal protectora paralela al río. Trasladar la vía, redes eléctricas que están dentro de franja forestal protectora paralela al río. Establecimiento de bosques de galería, a través de siembra de árboles propios de la zona, de crecimiento rápido, que le ofrezcan mayor estabilidad al suelo.</p>	<p>En aras de prevenir que el dique de cierre del río pierda estabilidad, se recomienda prohibir el paso de vehículos sobre el mismo, ya que este no se encuentra diseñado para soportar este tipo de cargas, hasta tanto no se reubique el tramo de vía que se encuentra en la zona de amortiguación del río.</p> <p>Adaptación basada en Gestión y Normatividad, mediante la inclusión en los diferentes instrumentos de planificación del desarrollo y ordenamiento territorial existentes tanto a nivel local y regional como a nivel sectorial, los aspectos relacionados con el cambio climático y la gestión del riesgo.</p> <p>Seguimiento al punto crítico por parte del Consejo Municipal para la Gestión del Riesgo de Desastres - CMGRD.</p> <p>Controlar las actividades de extracción de arena para comercialización, las cuales son presuntamente ilegales.</p> <p>Capacitación a la comunidad en temas de prevención y atención de emergencias, y en cuanto al manejo y disposición adecuada de residuos sólidos.</p> <p>Prohibir la construcción de nuevas viviendas o edificaciones sobre la faja de protección paralela al río, menor a 30 m.</p> <p>Mantener los instrumentos de planificación territorial y ambiental actualizados, especialmente los relacionados con la gestión del riesgo de desastres (Plan Municipal para la gestión del riesgo de desastres - PMGRD y Estrategia municipal de respuesta a emergencias - EMRE).</p>

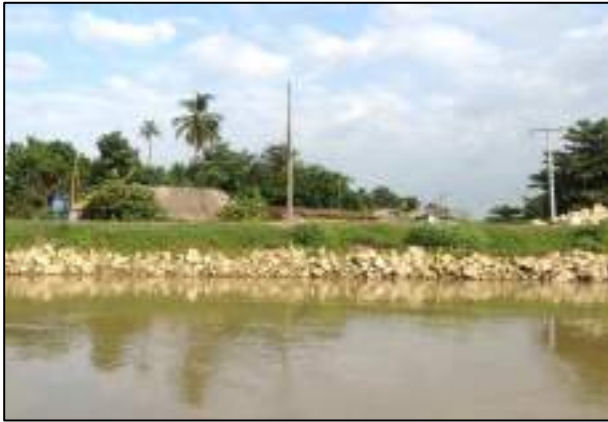
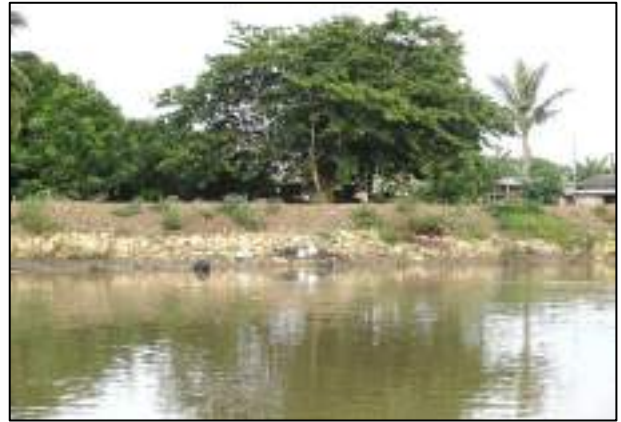
Ficha 172. El Playón. Municipio de Santa Cruz De Loricá.

Nombre:	El Playón			
Municipio:	Santa Cruz De Loricá	Margen:	Izquierda	
Nivel de riesgo por erosión:	Bajo		Nivel de riesgo por inundación:	Bajo
Coordenada inicial:	2574440 N	4690370 E	Coordenada final:	2575165 N 4690326 E
Longitud aproximada de afectación:	774 metros

DESCRIPCIÓN	
<p>Punto crítico por erosión e inundación, ubicado en el corregimiento El Playón. Cobertura vegetal escasa. Talud con borde libre de aproximadamente 2 metros. Obra de mitigación, contrato de obra No. 9677-PPAL001-1834-2021, en todo el tramo. Realce del dique con altura aproximada de 1 metro, a 3 metros de la orilla del río. Infraestructura de un colegio y una iglesia aproximadamente a 10 metros de la ribera. Se evidencia reciente obra de realce, perfilamiento de talud, colocación de enrocado. Se observan redes eléctricas en la faja paralela de 30 metros se evidencian (10) viviendas de las cuales (4) viviendas se encuentran a menos de 5 metros de la ribera. una (1) institución educativa y un (1) establecimiento comercial, en la franja entre 30 - 50 metros se identifican (16) viviendas y una (1) iglesia y 47 viviendas dentro de la franja entre 50 - 100 metros con respecto a la orilla del río Sinú. Obra provisional con tablestacado y bolsasuelos sobre el talud para control de la erosión e inundaciones por rebose, hexápodos en concreto, estructura con pilotes metálicos y colchagaviones en aproximadamente 100 metros de longitud; enrocado en parte del tramo.</p>

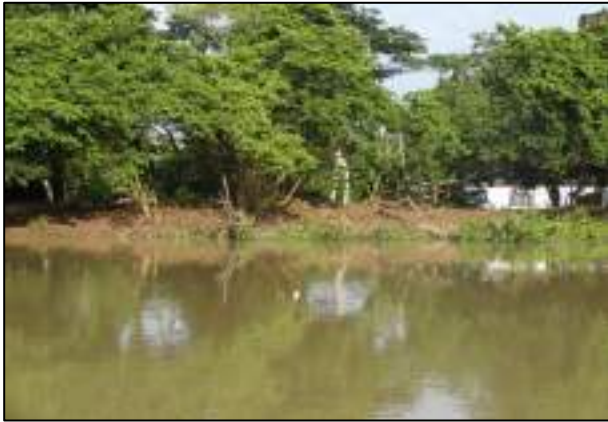
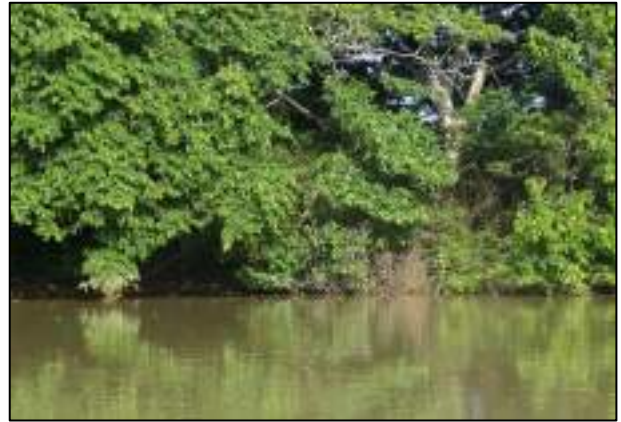
Ficha 173. Finca El Diamante. Municipio de Santa Cruz De Lorica.

Nombre:	Finca El Diamante			
Municipio:	Santa Cruz De Lorica	Margen:	Izquierda	
Nivel de riesgo por erosión:	Bajo		Nivel de riesgo por inundación:	Medio
Coordenada inicial:	2575303 N	4690301 E	Coordenada final:	2576218 N 4690307 E
Longitud aproximada de afectación:	957 metros

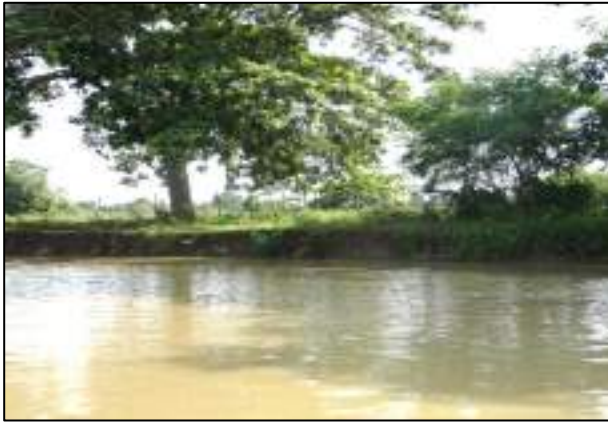
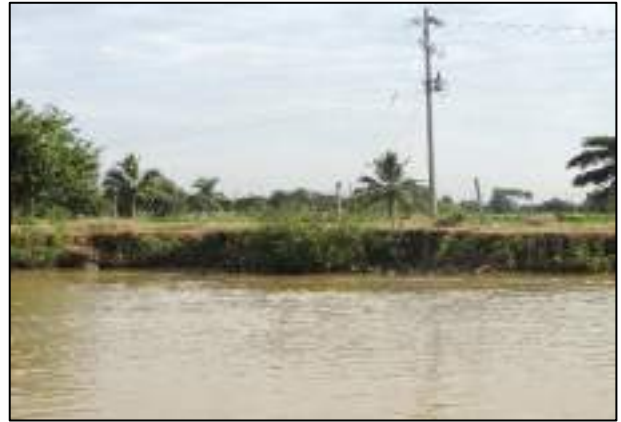
Ficha 174. Vereda Puerto Eugenio 1. Municipio de Santa Cruz De Lorica.

Nombre:	Vereda Puerto Eugenio 1			
Municipio:	Santa Cruz De Lorica	Margen:	Derecha	
Nivel de riesgo por erosión:	Bajo		Nivel de riesgo por inundación:	Bajo
Coordenada inicial:	2576591 N	4690371 E	Coordenada final:	2576763 N 4690131 E
Longitud aproximada de afectación:	305 metros

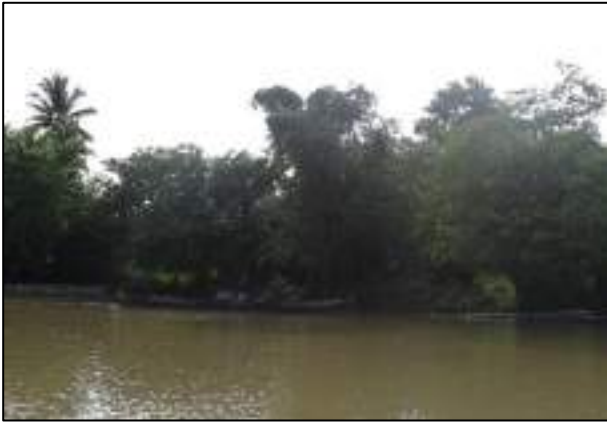
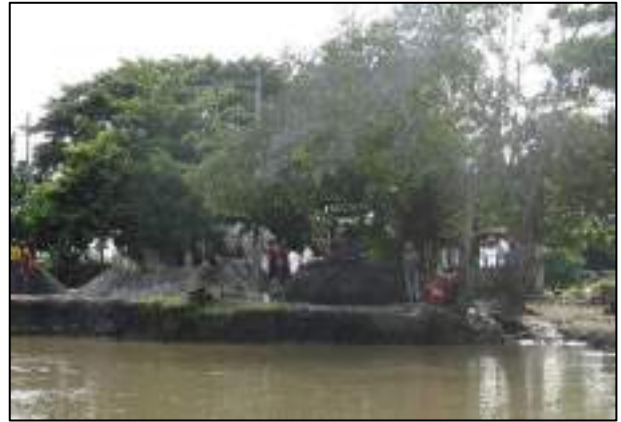
Ficha 175. Caserío Puerto Eugenio. Municipio de Santa Cruz De Lorica.

Nombre:	Caserío Puerto Eugenio			
Municipio:	Santa Cruz De Lorica	Margen:	Derecha	
Nivel de riesgo por erosión:	Medio		Nivel de riesgo por inundación:	Bajo
Coordenada inicial:	2577267 N	4690146 E	Coordenada final:	2577809 N 4690235 E
Longitud aproximada de afectación:	577 metros

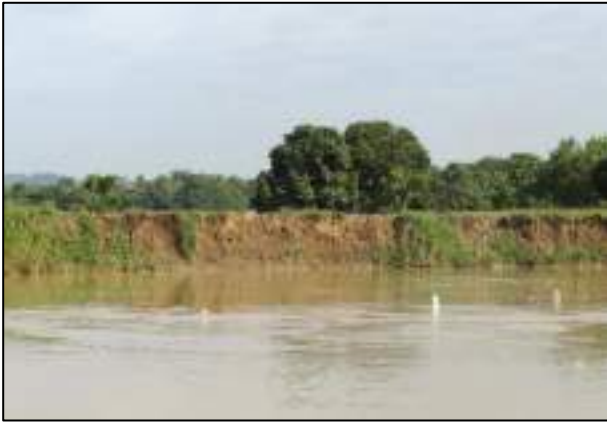
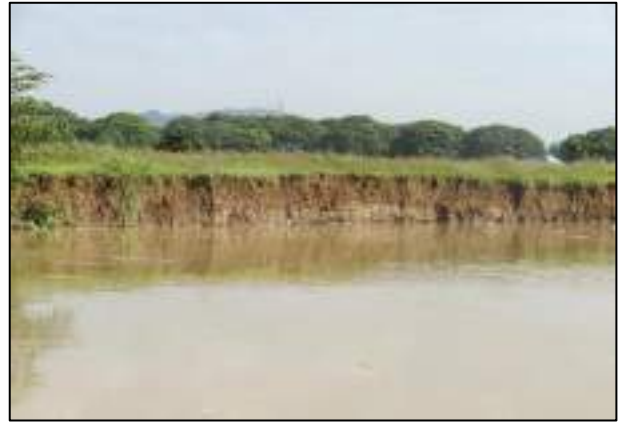
Ficha 176. Vereda Puerto Eugenio 2. Municipio de Santa Cruz De Lorica.

Nombre:	Vereda Puerto Eugenio 2			
Municipio:	Santa Cruz De Lorica	Margen:	Izquierda	
Nivel de riesgo por erosión:	Bajo		Nivel de riesgo por inundación:	Bajo
Coordenada inicial:	2577952 N	4690196 E	Coordenada final:	2578177 N 4690428 E
Longitud aproximada de afectación:	349 metros

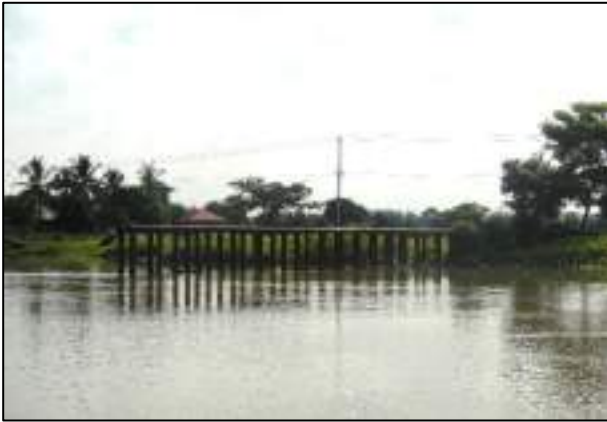
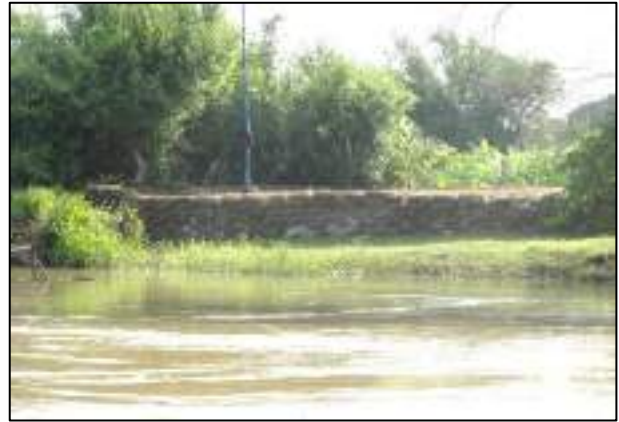
Ficha 177. Aguas arriba caño Aguas Prietas. Municipio de Santa Cruz De Lórica.

Nombre:	Aguas arriba caño Aguas Prietas			
Municipio:	Santa Cruz De Lórica	Margen:	Derecha	
Nivel de riesgo por erosión:	Bajo		Nivel de riesgo por inundación:	Bajo
Coordenada inicial:	2578287 N	4690679 E	Coordenada final:	2578529 N 4690646 E
Longitud aproximada de afectación:	274 metros

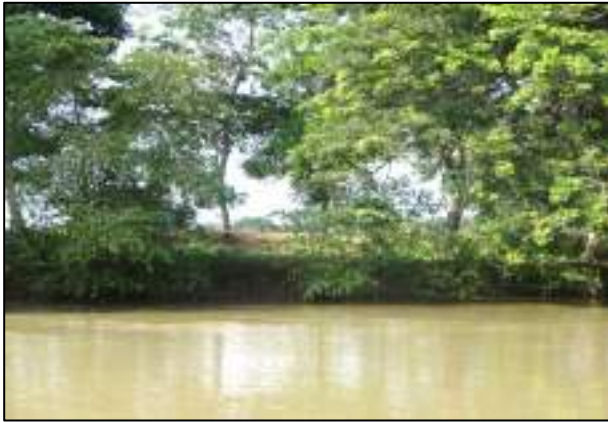
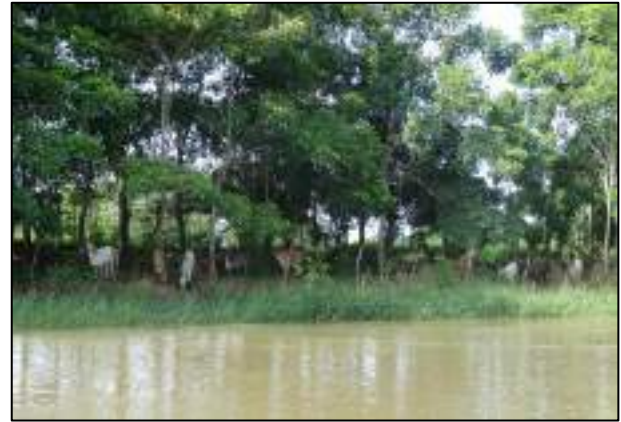
Ficha 179. Cgto Cotoca Abajo Aguas arriba del Centro Poblado. Municipio de Santa Cruz De Lorica.

Nombre:	Corregimiento Cotoca Abajo Centro Poblado			
Municipio:	Santa Cruz De Lorica	Margen:	Izquierda	
Nivel de riesgo por erosión:	Bajo		Nivel de riesgo por inundación:	Bajo
Coordenada inicial:	2578194 N	4687512 E	Coordenada final:	2578154 N 4687225 E
Longitud aproximada de afectación:	294 metros

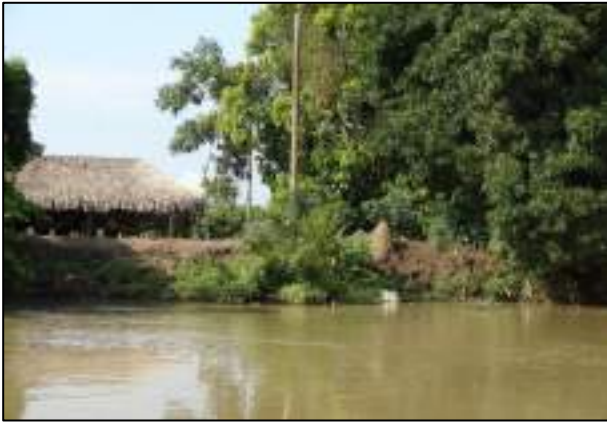
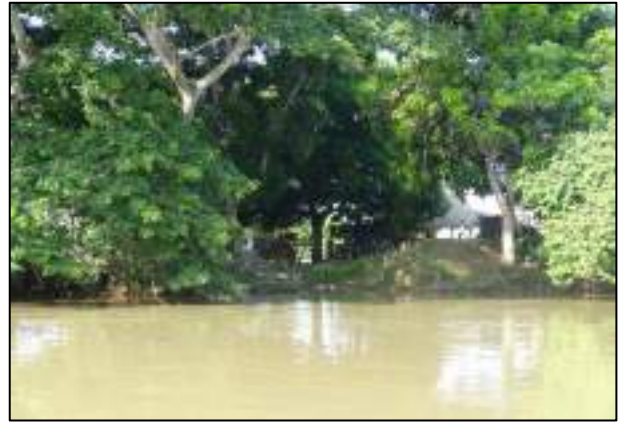
Ficha 180. Corregimiento Cotoca Abajo Centro Poblado. Municipio de Santa Cruz De Lorica.

Nombre:	Corregimiento Cotoca Abajo 1			
Municipio:	Santa Cruz De Lorica	Margen:	Izquierda	
Nivel de riesgo por erosión:	Bajo		Nivel de riesgo por inundación:	Bajo
Coordenada inicial:	2578148 N	4687074 E	Coordenada final:	2578216 N 4686710 E
Longitud aproximada de afectación:	381 metros

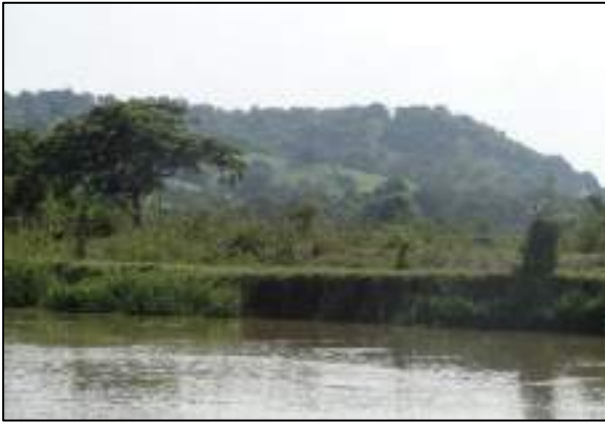
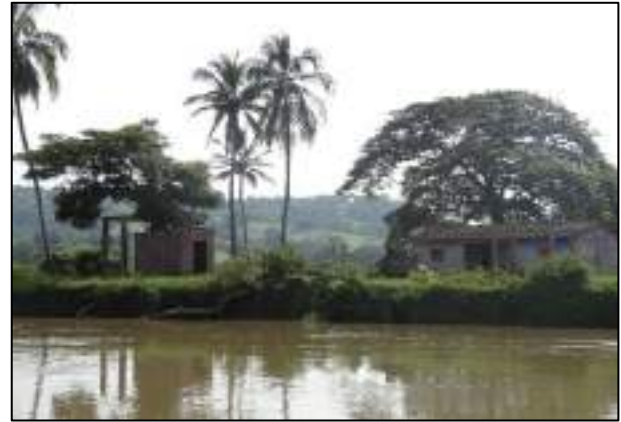
Ficha 181. Corregimiento Nuevo Campo Alegre. Municipio de Santa Cruz De Lórica.

Nombre:	Corregimiento Nuevo Campo Alegre			
Municipio:	Santa Cruz De Lórica	Margen:	Derecha	
Nivel de riesgo por erosión:	Bajo		Nivel de riesgo por inundación:	Bajo
Coordenada inicial:	2580034 N	4685276 E	Coordenada final:	2580440 N 4685204 E
Longitud aproximada de afectación:	427 metros

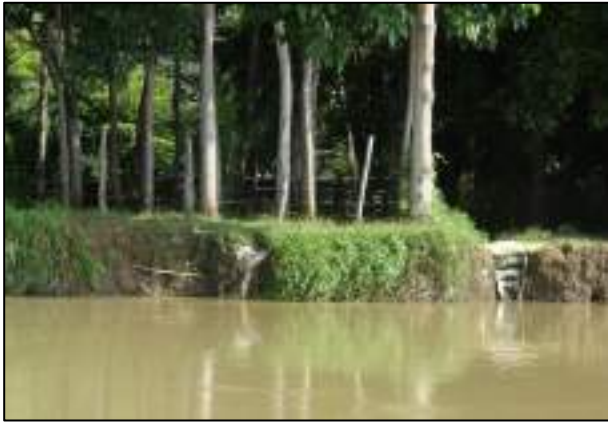
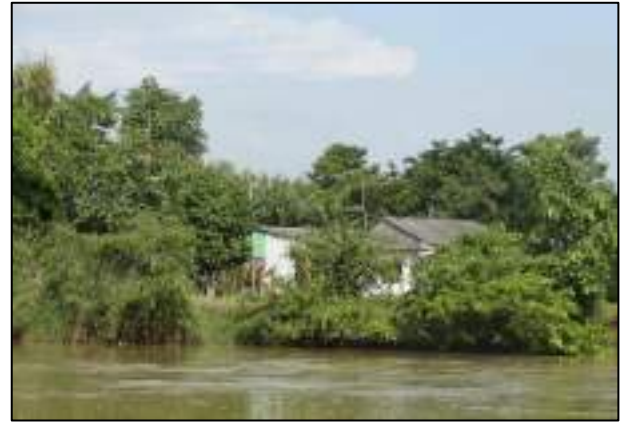
Ficha 182. Corregimiento Los Higales - Vereda Caño Viejo. Municipio de Santa Cruz De Lórica.

Nombre:	Corregimiento Los Higales - Vereda Caño Viejo			
Municipio:	Santa Cruz De Lórica	Margen:	Derecha	
Nivel de riesgo por erosión:	Medio		Nivel de riesgo por inundación:	Medio
Coordenada inicial:	2580532 N	4685029 E	Coordenada final:	2580359 N 4684727 E
Longitud aproximada de afectación:	414 metros

DESCRIPCIÓN	
<p>Punto crítico por erosión e inundación, ubicado en la vereda Caño viejo, corregimiento Los Higales, en la parte externa de una curva del río. Borde libre de 0,5 metros aproximadamente. Talud erosionado con socavación y desprendimiento del suelo. Cobertura vegetal con pastos, herbazales y arboles dispersos, con raíces expuestas y propensos a volcamiento. Se evidencian alrededor de 5 viviendas en la franja de 30 m, así como redes eléctricas a menos de 10 metros de la orilla e institución educativa, ocho (8) viviendas en la franja entre 30 - 50 metros, (8) viviendas y vía, en la franja ente 50 - 100 metros. Dique de cierre del río utilizado como carreteable.</p>	
ALTERNATIVAS DE MEDIDAS DE INTERVENCIÓN PROPUESTAS	
MEDIDAS ESTRUCTURALES	MEDIDAS NO ESTRUCTURALES
<p>Reubicación inmediata de las familias que habitan las viviendas que se encuentran en riesgo dentro de la franja forestal protectora paralela al río. Trasladar la vía y las redes eléctricas que están dentro de franja forestal protectora paralela al río. Establecimiento de bosques de galería, a través de siembra de árboles propios de la zona, de crecimiento rápido, que le ofrezcan mayor estabilidad al suelo. Perfilamiento del talud y construcción de obra definitiva mediante la colocación de bolsas de Colchacreto o formaletas geotextiles rectangulares, para la protección del talud.</p>	<p>En aras de prevenir que el dique de cierre del río pierda estabilidad, se recomienda prohibir el paso de vehículos sobre el mismo, ya que este no se encuentra diseñado para soportar este tipo de cargas, hasta tanto no se reubique el tramo de vía que se encuentra en la zona de amortiguación del río.</p> <p>Adaptación basada en Gestión y Normatividad, mediante la inclusión en los diferentes instrumentos de planificación del desarrollo y ordenamiento territorial existentes tanto a nivel local y regional como a nivel sectorial, los aspectos relacionados con el cambio climático y la gestión del riesgo.</p> <p>Seguimiento al punto crítico por parte del Consejo Municipal para la Gestión del Riesgo de Desastres - CMGRD.</p> <p>Capacitación a la comunidad en temas de prevención y atención de emergencias.</p> <p>Prohibir la construcción de nuevas viviendas o edificaciones sobre la faja de protección paralela al río, menor a 30 m.</p> <p>Mantener los instrumentos de planificación territorial y ambiental actualizados, especialmente los relacionados con la gestión del riesgo de desastres (Plan Municipal para la gestión del riesgo de desastres - PMGRD y Estrategia municipal de respuesta a emergencias - EMRE).</p>

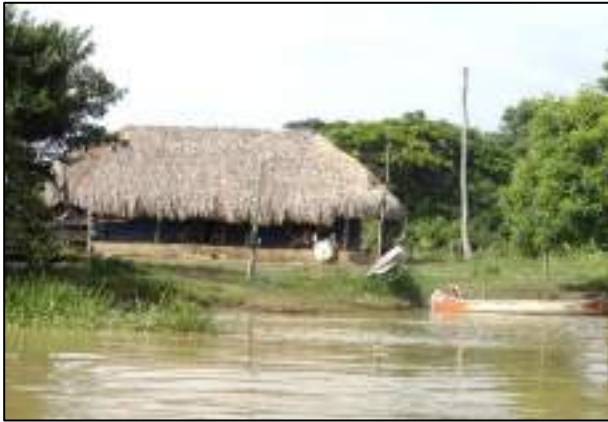
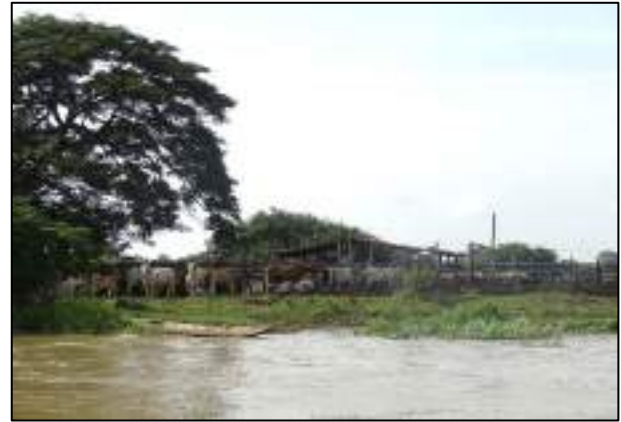
Ficha 183. Corregimiento Cotoca Abajo 1. Municipio de Santa Cruz De Lorica.

Nombre:	Corregimiento Cotoca Abajo 1			
Municipio:	Santa Cruz De Lorica	Margen:	Izquierda	
Nivel de riesgo por erosión:	Bajo		Nivel de riesgo por inundación:	Bajo
Coordenada inicial:	2579846 N	4684251 E	Coordenada final:	2579998 N 4683710 E
Longitud aproximada de afectación:	657 metros

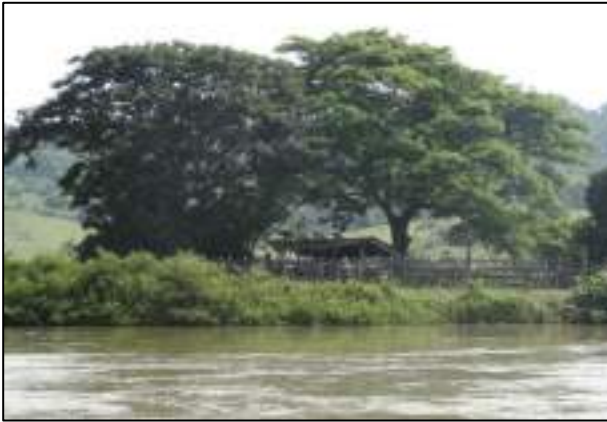
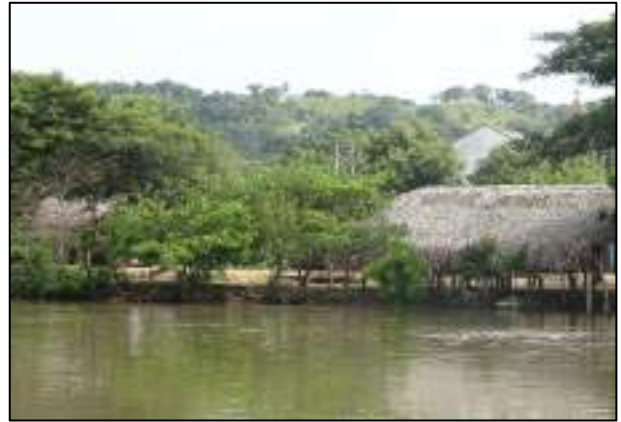
Ficha 184. Corregimiento San Nicolas de Barí – Centro poblado. Municipio de Santa Cruz De Lorica.

Nombre:	Corregimiento San Nicolas de Barí – Centro poblado			
Municipio:	Santa Cruz De Lorica	Margen:	Derecha	
Nivel de riesgo por erosión:	Bajo		Nivel de riesgo por inundación:	Medio
Coordenada inicial:	2580654 N	4683705 E	Coordenada final:	2581201 N 4683262 E
Longitud aproximada de afectación:	771 metros

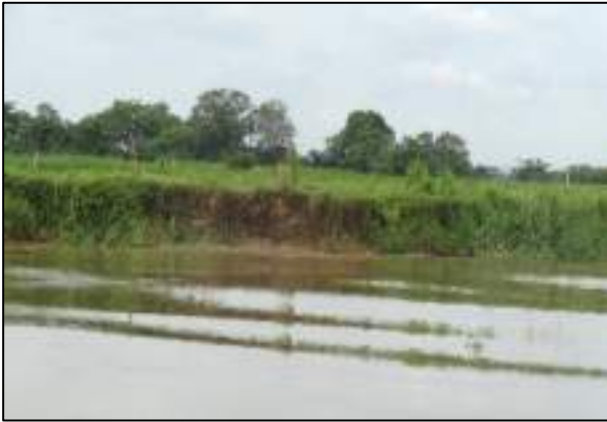
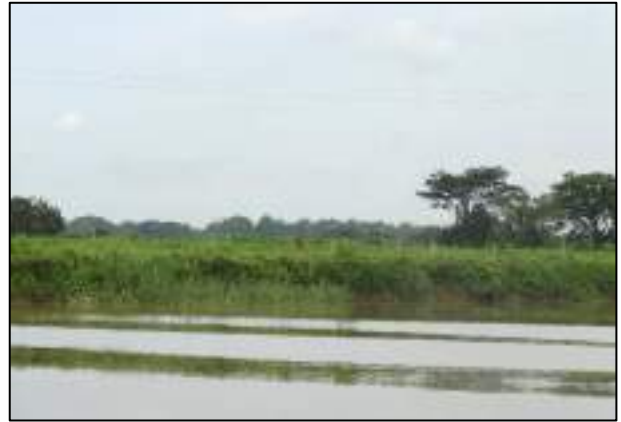
Ficha 185. Corregimiento Cotoca Abajo 2. Municipio de Santa Cruz De Lorica.

Nombre:	Corregimiento Cotoca Abajo 2			
Municipio:	Santa Cruz De Lorica	Margen:	Izquierda	
Nivel de riesgo por erosión:	Bajo		Nivel de riesgo por inundación:	Bajo
Coordenada inicial:	2580939 N	4682404 E	Coordenada final:	2581396 N 4681513 E
Longitud aproximada de afectación:	1066 metros

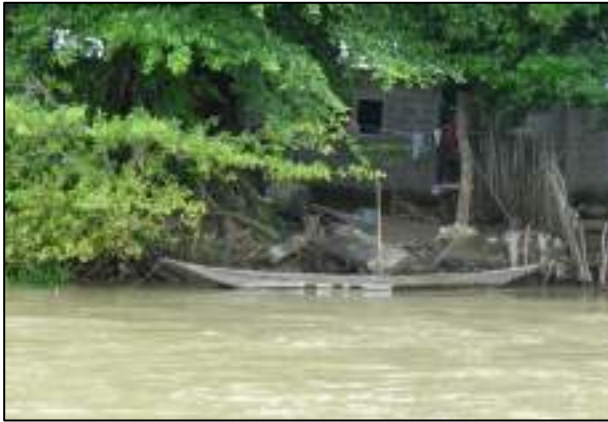
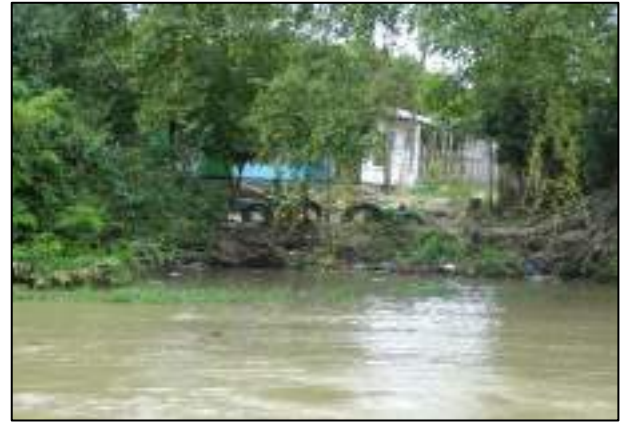
Ficha 186. Corregimiento La Doctrina Centro Poblado. Municipio de Santa Cruz De Lórica.

Nombre:	Corregimiento La Doctrina Centro Poblado			
Municipio:	Santa Cruz De Lórica	Margen:	Derecha	
Nivel de riesgo por erosión:	Bajo		Nivel de riesgo por inundación:	Medio
Coordenada inicial:	2585847 N	4682329 E	Coordenada final:	2586453 N 4682200 E
Longitud aproximada de afectación:	661 metros

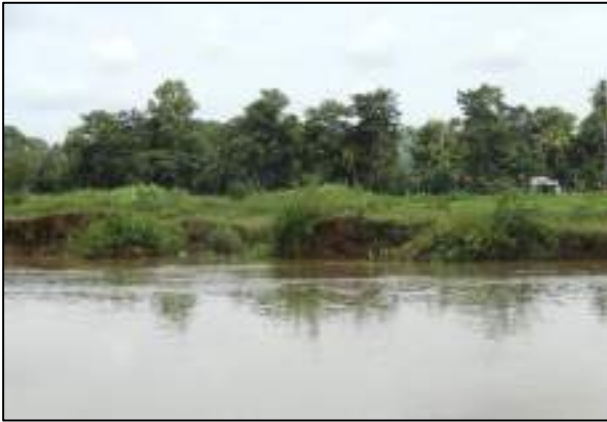
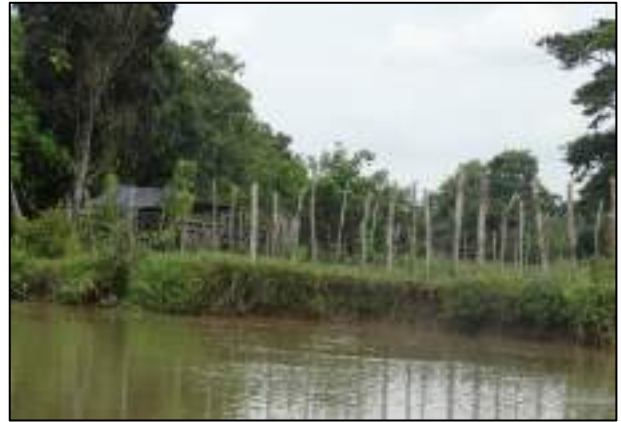
Ficha 187. Corregimiento La Doctrina. Municipio de Santa Cruz De Lorica.

Nombre:	Corregimiento La Doctrina			
Municipio:	Santa Cruz De Lorica	Margen:	Derecha	
Nivel de riesgo por erosión:	Bajo		Nivel de riesgo por inundación:	Bajo
Coordenada inicial:	2587064 N	4680963 E	Coordenada final:	2586949 N 4680707 E
Longitud aproximada de afectación:	290 metros

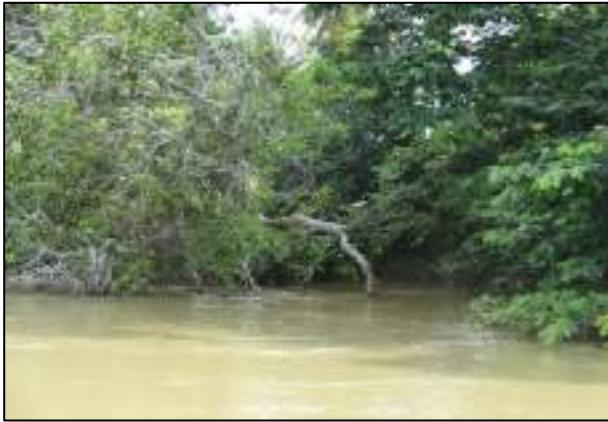
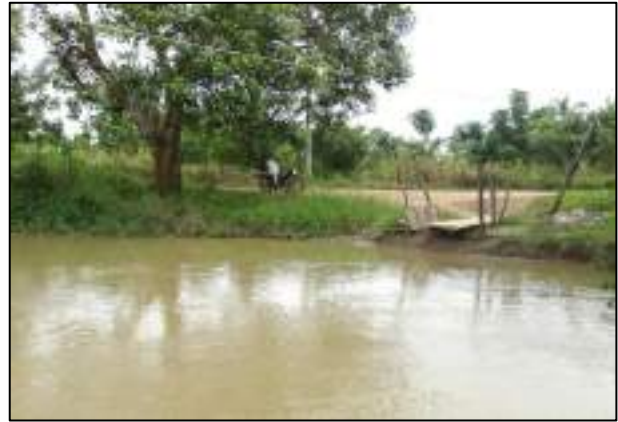
Ficha 188. Vereda Marín. Municipio de San Bernardo Del Viento.

Nombre:	Vereda Marín			
Municipio:	San Bernardo Del Viento		Margen:	Derecha
Nivel de riesgo por erosión:	Bajo		Nivel de riesgo por inundación:	Medio
Coordenada inicial:	2588689 N	4678316 E	Coordenada final:	2588931 N 4677960 E
Longitud aproximada de afectación:	445 metros

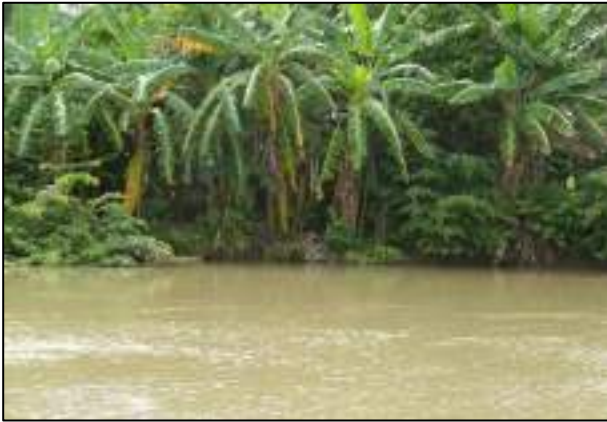
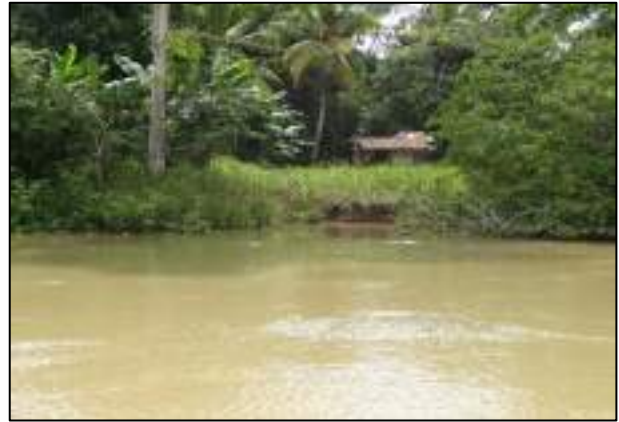
Ficha 190. Corregimiento Sicará - Vereda Marín. Municipio de San Bernardo Del Viento.

Nombre:	Corregimiento Sicará - Vereda Marín			
Municipio:	San Bernardo Del Viento	Margen:	Derecha	
Nivel de riesgo por erosión:	Bajo		Nivel de riesgo por inundación:	Medio
Coordenada inicial:	2589725 N	4677432 E	Coordenada final:	2589971 N 4677442 E
Longitud aproximada de afectación:	251 metros

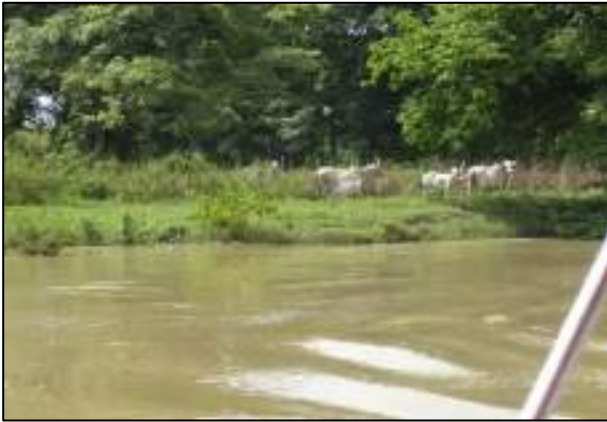
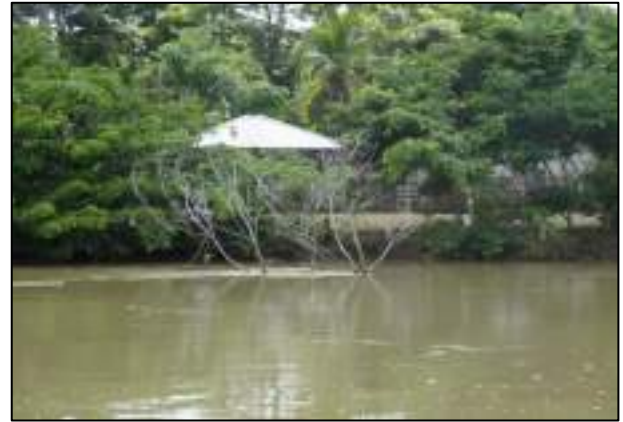
Ficha 191. Boca de Sicará. Municipio de San Bernardo Del Viento.

Nombre:	Boca de Sicará			
Municipio:	San Bernardo Del Viento		Margen:	Derecha
Nivel de riesgo por erosión:	Bajo		Nivel de riesgo por inundación:	Bajo
Coordenada inicial:	2590755 N	4677519 E	Coordenada final:	2590960 N 4677465 E
Longitud aproximada de afectación:	226 metros

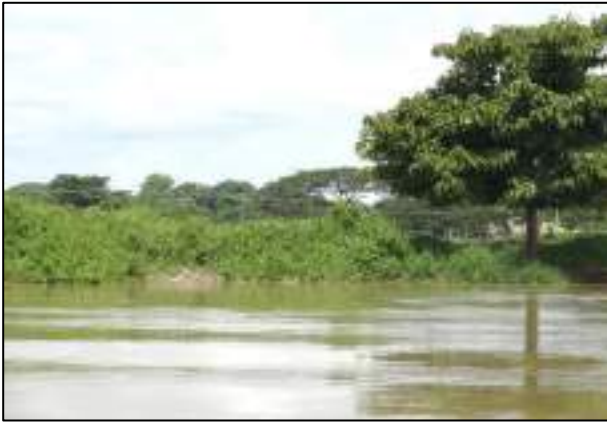
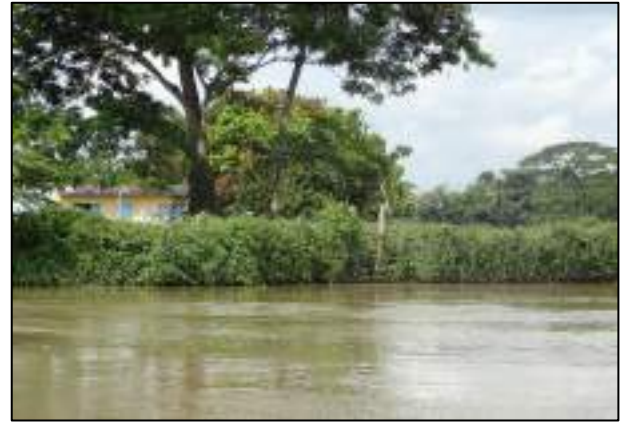
Ficha 192. Corregimiento Trementino - Tos no van. Municipio de San Bernardo Del Viento.

Nombre:	Corregimiento Trementino - Tos no van			
Municipio:	San Bernardo Del Viento	Margen:	Izquierda	
Nivel de riesgo por erosión:	Medio		Nivel de riesgo por inundación:	Medio
Coordenada inicial:	2591255 N	4676396 E	Coordenada final:	2591548 N 4676022 E
Longitud aproximada de afectación:	520 metros

MEDIDAS ESTRUCTURALES	MEDIDAS NO ESTRUCTURALES
<p>Reubicación inmediata de las familias que habitan las viviendas y redes eléctricas que se encuentran en alto riesgo dentro de la franja forestal protectora paralela al río. Establecimiento de bosques de galería, a través de siembra de árboles propios de la zona, de crecimiento rápido, que le ofrezcan mayor estabilidad al suelo. Construcción de obra definitiva mediante el revestimiento del talud con enrocado, para la estabilización del suelo y protección del talud contra los daños causados por el golpe de la corriente del río contra sus márgenes.</p>	<p>En aras de prevenir que el dique de cierre del río pierda estabilidad, se recomienda prohibir el paso de vehículos sobre el mismo, ya que este no se encuentra diseñado para soportar este tipo de cargas, hasta tanto no se reubique el tramo de vía que se encuentra en la zona de amortiguación del río. Adaptación basada en Gestión y Normatividad, mediante la inclusión en los diferentes instrumentos de planificación del desarrollo y ordenamiento territorial existentes tanto a nivel local y regional como a nivel sectorial, los aspectos relacionados con el cambio climático y la gestión del riesgo. Seguimiento al punto crítico por parte del Consejo Municipal para la Gestión del Riesgo de Desastres - CMGRD. Capacitación a la comunidad en temas de prevención y atención de emergencias. Prohibir la construcción de nuevas viviendas o edificaciones sobre la faja de protección paralela al río, menor a 30 m. Mantener los instrumentos de planificación territorial y ambiental actualizados, especialmente los relacionados con la gestión del riesgo de desastres (Plan Municipal para la gestión del riesgo de desastres - PMGRD y Estrategia municipal de respuesta a emergencias - EMRE).</p>

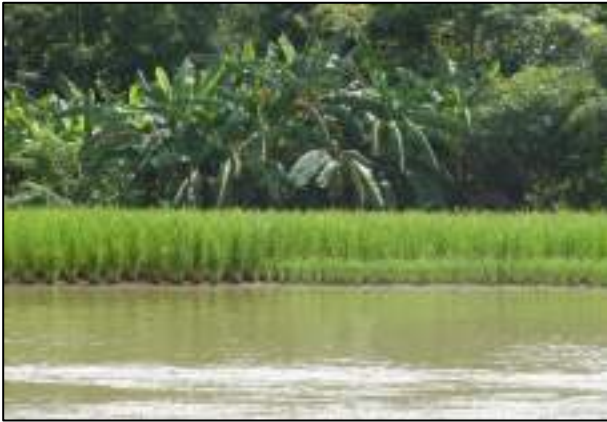
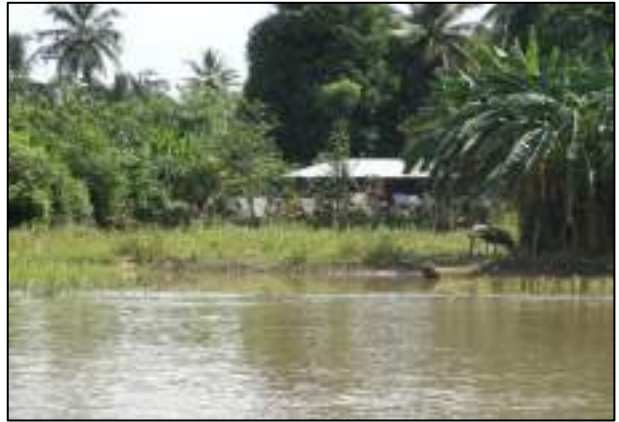
Ficha 193. Río Ciego No. 1. Municipio de San Bernardo Del Viento.

Nombre:	Río Ciego No. 1			
Municipio:	San Bernardo Del Viento		Margen:	Derecha
Nivel de riesgo por erosión:	Bajo		Nivel de riesgo por inundación:	Bajo
Coordenada inicial:	2591380 N	4676383 E	Coordenada final:	2591491 N 4676209 E
Longitud aproximada de afectación:	210 metros

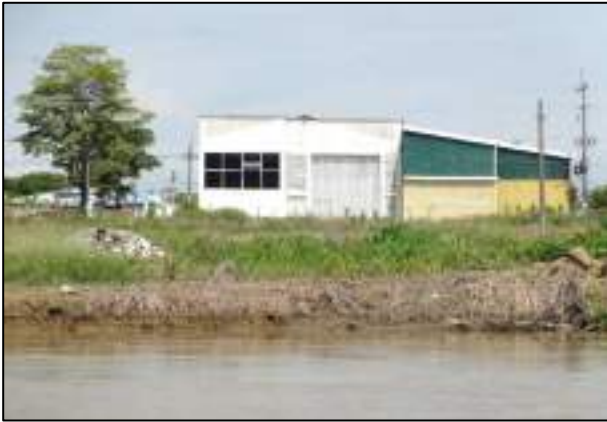
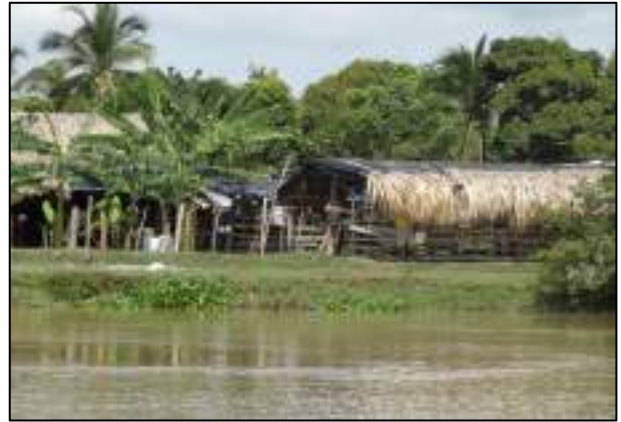
Ficha 194. La Playita. Municipio de San Bernardo Del Viento.

Nombre:	La Playita			
Municipio:	San Bernardo Del Viento	Margen:	Izquierda	
Nivel de riesgo por erosión:	Bajo		Nivel de riesgo por inundación:	Medio
Coordenada inicial:	2591745 N	4675905 E	Coordenada final:	2592461 N 4676184 E
Longitud aproximada de afectación:	933 metros

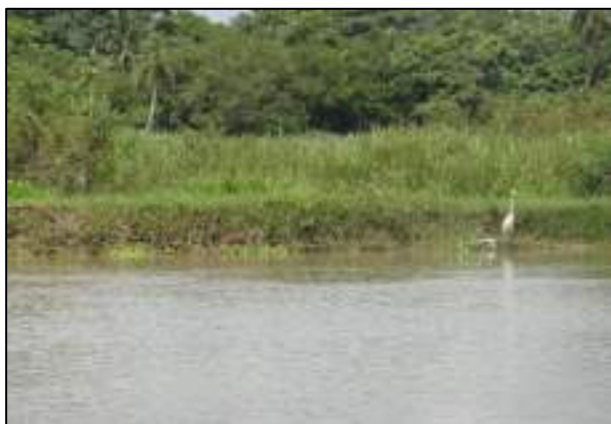
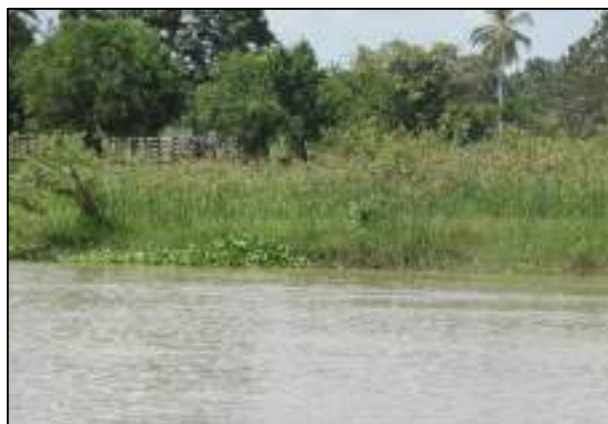
Ficha 195. Vereda Río Ciego - Sector Familia Licona. Municipio de San Bernardo Del Viento.

Nombre:	Vereda Río Ciego - Sector Familia Licona				
Municipio:	San Bernardo Del Viento	Margen:	Derecha		
Nivel de riesgo por erosión:	Bajo		Nivel de riesgo por inundación:	Bajo	
Coordenada inicial:	2592380 N	4676280 E	Coordenada final:	2592171 N	4676875 E
Longitud aproximada de afectación:	650 metros

DESCRIPCIÓN	
<p>Punto crítico por inundación, ubicado en la vereda Río Ciego. Escasa cobertura vegetal. Talud vertical, con borde libre de aproximadamente 0,30 metros. Se observan dos (2) viviendas a aproximadamente 50 metros.</p>	
ALTERNATIVAS DE MEDIDAS DE INTERVENCIÓN PROPUESTAS	
MEDIDAS ESTRUCTURALES	MEDIDAS NO ESTRUCTURALES
<p>Reubicación inmediata de las familias que habitan las viviendas y redes eléctricas que se encuentran en alto riesgo dentro de la franja forestal protectora paralela al río. Establecimiento de bosques de galería, a través de siembra de árboles propios de la zona, de crecimiento rápido, que le ofrezcan mayor estabilidad al suelo.</p> <p>Realce y refuerzo del dique de cierre del río con material de suelo cohesivo compactado, sin embargo, puede ser de roca o concreto para mejorar la estabilidad de la estructura y prevenir efectos del agua sobre el mismo. Realizar intervención basada en infraestructura adaptada, mediante la construcción de viviendas palafíticas y/o con enfoque diferencial, sin embargo, se insta a reubicar la vivienda que se encuentra dentro de la franja forestal protectora del río.</p>	<p>Adaptación basada en Gestión y Normatividad, mediante la inclusión en los diferentes instrumentos de planificación del desarrollo y ordenamiento territorial existentes tanto a nivel local y regional como a nivel sectorial, los aspectos relacionados con el cambio climático y la gestión del riesgo.</p> <p>Seguimiento al punto crítico por parte del Consejo Municipal para la Gestión del Riesgo de Desastres - CMGRD.</p> <p>Capacitación a la comunidad en temas de prevención y atención de emergencias.</p> <p>Prohibir la construcción de nuevas viviendas o edificaciones sobre la faja de protección paralela al río, menor a 30 m.</p> <p>Mantener los instrumentos de planificación territorial y ambiental actualizados, especialmente los relacionados con la gestión del riesgo de desastres (Plan Municipal para la gestión del riesgo de desastres – PMGRD y Estrategia municipal de respuesta a emergencias – EMRE).</p>

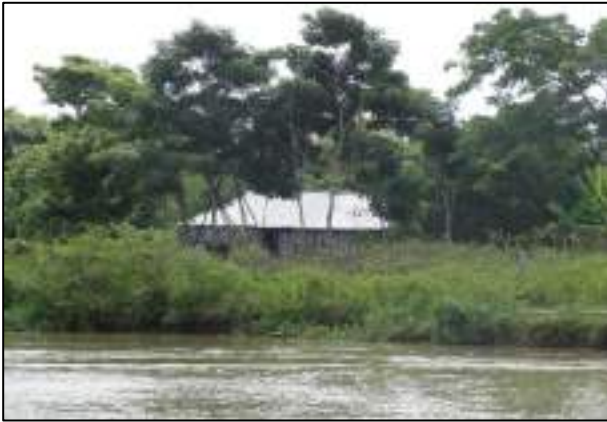
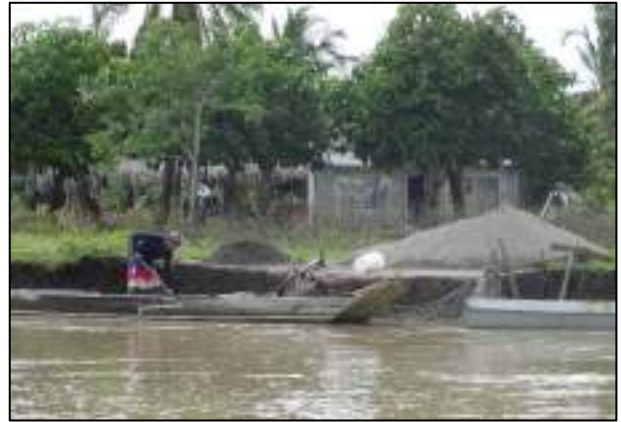
Ficha 197. Río Ciego No. 2. Municipio de San Bernardo Del Viento.

Nombre:	Río Ciego No. 2			
Municipio:	San Bernardo Del Viento		Margen:	Derecha
Nivel de riesgo por erosión:	Medio		Nivel de riesgo por inundación:	Medio
Coordenada inicial:	2591968 N	4677402 E	Coordenada final:	2592683 N 4677627 E
Longitud aproximada de afectación:	937 metros

DESCRIPCIÓN	
<p>Punto crítico por erosión e inundación ubicado en la vereda Río Ciego, en la parte externa de una curva del río. Cobertura vegetal con pastos, herbazales y cultivo de plátano. Se evidencian arboles caídos a lo largo del tramo. Borde libre de aproximadamente 1 metro. Talud con proceso de socavación. se observa (1) vivienda en la franja de protección de 30 m, Se evidencian tres (3) viviendas en la franja de 30 y 50 metros y cinco (6) en la franja de 50 y 100 metros con respecto a la orilla del río Sinú, redes eléctricas artesanales y dique de cierre del río utilizado como vía. Se evidencia retroceso entre 3 y 11 metros aproximadamente.</p>	
ALTERNATIVAS DE MEDIDAS DE INTERVENCIÓN PROPUESTAS	
MEDIDAS ESTRUCTURALES	MEDIDAS NO ESTRUCTURALES
<p>Traslado de las redes eléctricas y reubicación de familias que habitan las viviendas que se encuentran en riesgo dentro de la franja forestal protectora del río. Perfilamiento, realce y refuerzo del dique de cierre del río con material de suelo cohesivo compactado, sin embargo, puede ser de roca o concreto para mejorar la estabilidad de la estructura y prevenir efectos del agua sobre el mismo; y establecimiento de bosques de galería, a través de siembra de árboles propios de la zona, de crecimiento rápido, que le ofrezcan mayor estabilidad al suelo.</p>	<p>En aras de prevenir que el dique de cierre del río pierda estabilidad, se recomienda prohibir el paso de vehículos sobre el mismo, ya que este no se encuentra diseñado para soportar este tipo de cargas, hasta tanto no se reubique el tramo de vía que se encuentra en la zona de amortiguación del río. Adaptación basada en Gestión y Normatividad, mediante la inclusión en los diferentes instrumentos de planificación del desarrollo y ordenamiento territorial existentes tanto a nivel local y regional como a nivel sectorial, los aspectos relacionados con el cambio climático y la gestión del riesgo. Seguimiento al punto crítico por parte del Consejo Municipal para la Gestión del Riesgo de Desastres - CMGRD. Capacitación a la comunidad en temas de prevención y atención de emergencias. Prohibir la construcción de nuevas viviendas o edificaciones sobre la faja de protección paralela al río, menor a 30 m. Mantener los instrumentos de planificación territorial y ambiental actualizados, especialmente los relacionados con la gestión del riesgo de desastres (Plan Municipal para la gestión del riesgo de desastres – PMGRD y Estrategia municipal de respuesta a emergencias – EMRE).</p>

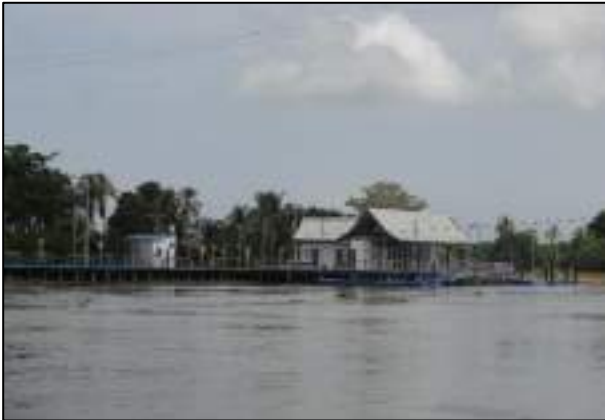
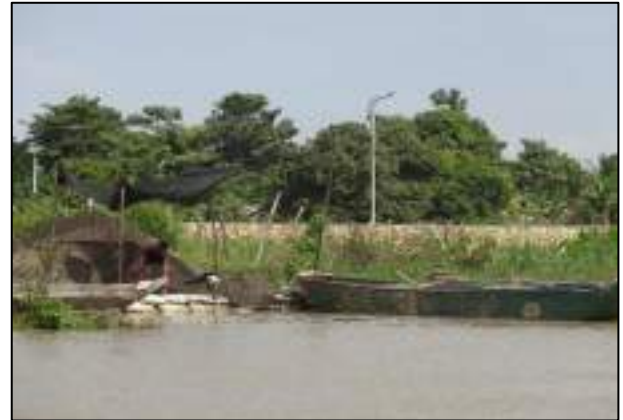
Ficha 198. Isla del Queso. Municipio de San Bernardo Del Viento.

Nombre:	Isla del Queso				
Municipio:	San Bernardo Del Viento		Margen:	Izquierda	
Nivel de riesgo por erosión:	Bajo		Nivel de riesgo por inundación:	Bajo	
Coordenada inicial:	2592557 N	4677573 E	Coordenada final:	2593386 N	4677866 E
Longitud aproximada de afectación:	1068 metros

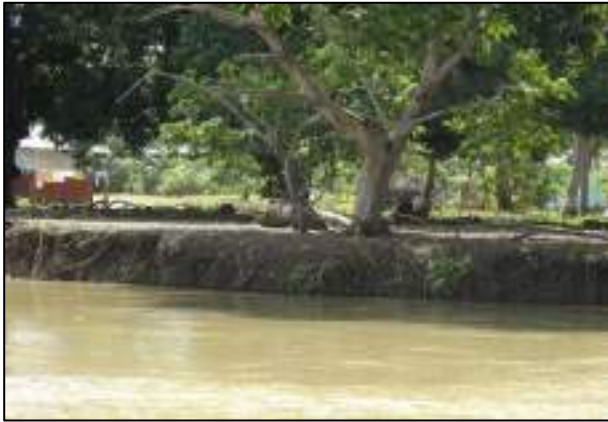
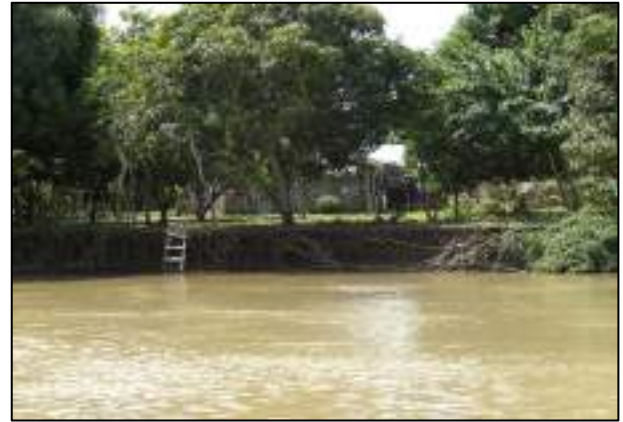
Ficha 199. Corregimiento Caño Grande. Municipio de San Bernardo Del Viento.

Nombre:	Corregimiento Caño Grande			
Municipio:	San Bernardo Del Viento	Margen:	Derecha	
Nivel de riesgo por erosión:	Bajo		Nivel de riesgo por inundación:	Medio
Coordenada inicial:	2593415 N	4678114 E	Coordenada final:	2593850 N 4678505 E
Longitud aproximada de afectación:	599 metros

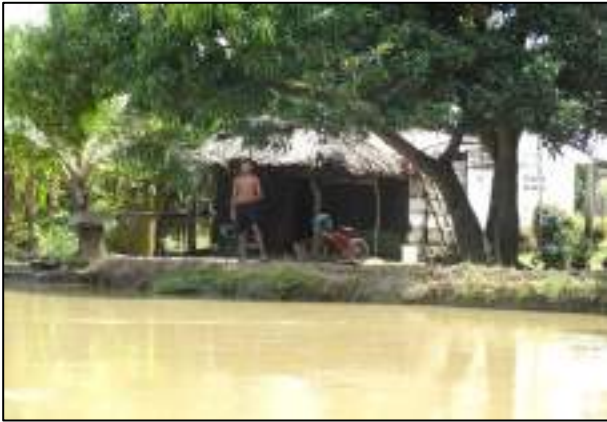
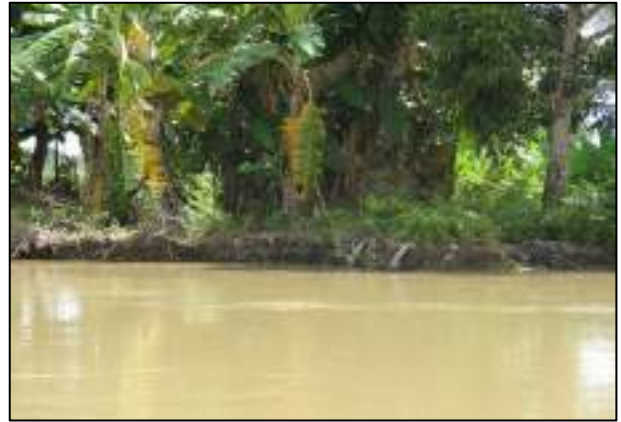
Ficha 200. Pareja. Municipio de San Bernardo Del Viento.

Nombre:	Pareja			
Municipio:	San Bernardo Del Viento		Margen:	Derecha
Nivel de riesgo por erosión:	Bajo		Nivel de riesgo por inundación:	Alto
Coordenada inicial:	2594481 N	4679014 E	Coordenada final:	2594876 N 4678938 E
Longitud aproximada de afectación:	469 metros

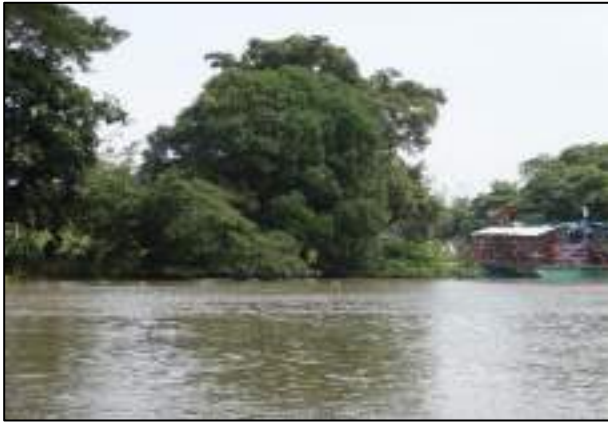
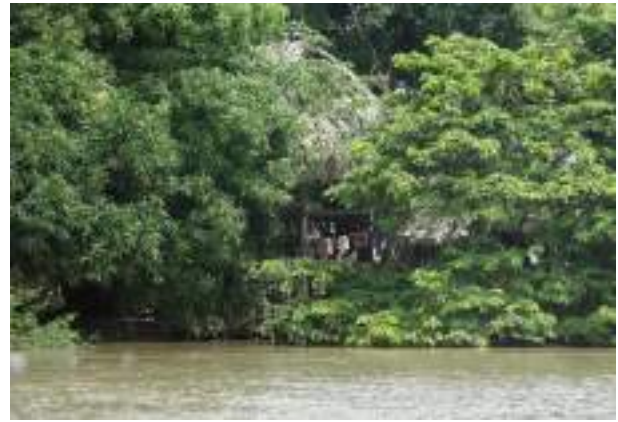
Ficha 201. Madre Vieja. Municipio de San Bernardo Del Viento.

Nombre:	Madre Vieja			
Municipio:	San Bernardo Del Viento		Margen:	Izquierda
Nivel de riesgo por erosión:	Bajo		Nivel de riesgo por inundación:	Medio
Coordenada inicial:	2596581 N	4679022 E	Coordenada final:	2596954 N 4679406 E
Longitud aproximada de afectación:	541 metros

DESCRIPCIÓN	
<p>Punto crítico por inundación, ubicado en un antiguo cauce del río Sinú. Cobertura vegetal arbórea con herbazales y cultivos de plátano. Se observan aproximadamente 10 viviendas elaboradas con materiales artesanales directamente sobre el talud, un (1) planchón, redes eléctricas en la faja paralela de 30 metros y entre 30 - 50 metros. Dique de cierre del río utilizado como carreteable. Redes eléctricas aproximadamente a 15 metros de la orilla del río. Obra provisional con bolsasuelos dispuestos sobre el talud para el control de la erosión e inundación por rebose.</p>	
ALTERNATIVAS DE MEDIDAS DE INTERVENCIÓN PROPUESTAS	
MEDIDAS ESTRUCTURALES	MEDIDAS NO ESTRUCTURALES
<p>Traslado de las redes eléctricas, vía y reubicación de familias que habitan las viviendas que se encuentran en riesgo dentro de la franja forestal protectora del río. Establecimiento de bosques de galería, a través de siembra de árboles propios de la zona, de crecimiento rápido, que le ofrezcan mayor estabilidad al suelo. Realce del dique de cierre del río con material de suelo cohesivo compactado, sin embargo, puede ser de roca o concreto para mejorar la estabilidad de la estructura y prevenir efectos del agua sobre el mismo.</p>	<p>En aras de prevenir que el dique de cierre del río pierda estabilidad, se recomienda prohibir el paso de vehículos sobre el mismo, ya que este no se encuentra diseñado para soportar este tipo de cargas, hasta tanto no se reubique el tramo de vía que se encuentra en la zona de amortiguación del río. Adaptación basada en Gestión y Normatividad, mediante la inclusión en los diferentes instrumentos de planificación del desarrollo y ordenamiento territorial existentes tanto a nivel local y regional como a nivel sectorial, los aspectos relacionados con el cambio climático y la gestión del riesgo. Seguimiento al punto crítico por parte del Consejo Municipal para la Gestión del Riesgo de Desastres - CMGRD. Capacitación a la comunidad en temas de prevención y atención de emergencias. Prohibir la construcción de nuevas viviendas o edificaciones sobre la faja de protección paralela al río, menor a 30 m. Mantener los instrumentos de planificación territorial y ambiental actualizados, especialmente los relacionados con la gestión del riesgo de desastres (Plan Municipal para la gestión del riesgo de desastres - PMGRD y Estrategia municipal de respuesta a emergencias - EMRE).</p>
