**ACTUALIZACIÓN DEL
PROTOCOLO MODELO TÉCNICO
- CONCEPTUAL DE OBRAS DE
CONTROL DE EROSIÓN EN LA
CUENCA DEL RÍO SINÚ COMO
ESTRATEGIA PARA LA GESTIÓN
Y REDUCCIÓN DEL RIESGO Y
DISMINUCIÓN DE LA
VULNERABILIDAD DE LAS
POBLACIONES POR AMENAZA
DE INUNDACIÓN COMO APOYO
A LOS MUNICIPIOS DEL
DEPARTAMENTO DE CÓRDOBA
Y SEGUIMIENTO DE LAS
ACCIONES PROPUESTAS**

2024

CORPORACIÓN AUTÓNOMA REGIONAL DE LOS VALLES DEL SINÚ Y DEL SAN JORGE – CVS

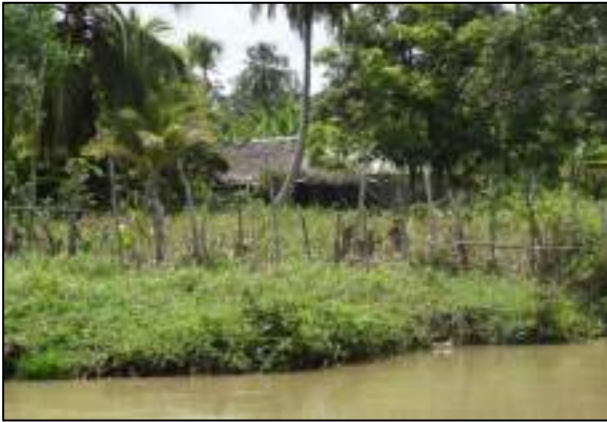
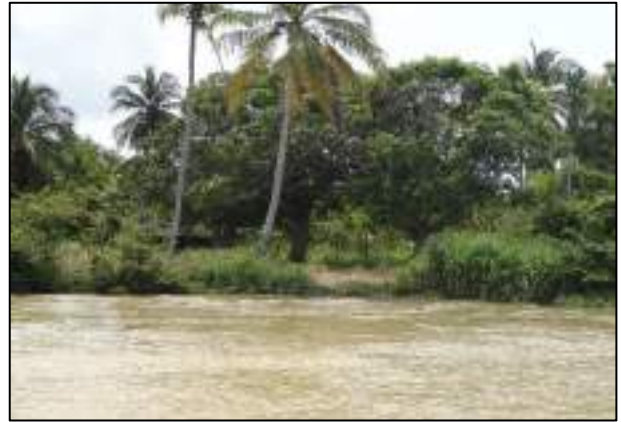
Ficha 202. Boca Caño Grande. Municipio de San Bernardo Del Viento.

Nombre:	Boca Caño Grande			
Municipio:	San Bernardo Del Viento		Margen:	Derecha
Nivel de riesgo por erosión:	Bajo		Nivel de riesgo por inundación:	Medio
Coordenada inicial:	2597399 N	4680463 E	Coordenada final:	2597765 N 4680589 E
Longitud aproximada de afectación:	429 metros

DESCRIPCIÓN	
<p>Punto crítico por erosión e inundación ubicado en el corregimiento Caño Grande. En el punto se evidencia el inicio del caño Grande, actual aportante a la Bahía de Cispatá (terminación del antiguo delta del río Sinú). Se presenta una inminente afectación por riesgo de inundación que padecen las comunidades de las viviendas aguas abajo cuando el río aumenta su caudal. Punto ubicado en la parte externa de una curva del río. Cobertura vegetal con pastos, guadua, cultivos de plátano y abundantes arboles. Borde libre varía entre 0 y 0,30 metros. Se evidencia una vivienda a 15 metros, una (1) viviendas en la franja de 30-50 metros, 7 viviendas en la franja entre 50-100 metros, así como cultivos pancoger, a menos de 30 metros de la orilla. Se evidencia ganadería extensiva en la zona. Inadecuada disposición de residuos sólidos en la ribera del Caño Grande, en su mayoría, plásticos. Retroceso de la ribera de hasta 30 metros</p>
