8 INVENTARIO DE OBRAS DE INFRAESTRUCTURA PERTENECIENTES A LA CUENCA DEL RIO SINÚ.....	4
8.1 INVENTARIO DE INFRAESTRUCTURA DE ACUEDUCTO.....	5
8.1.1 Generalidades.....	5

8.1 INVENTARIO DE INFRAESTRUCTURA DE ACUEDUCTO.

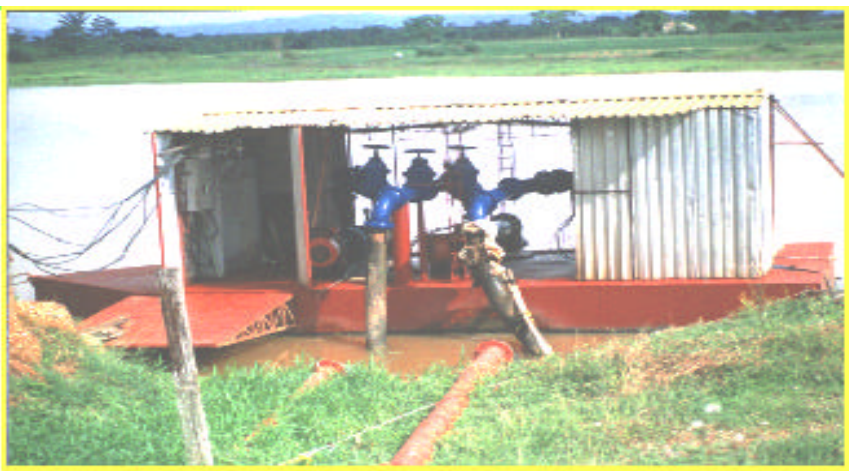
Sin concesión de aguas	Solicitar a E.S.P. Cumplir requisitos de Concesión y permiso de Vertimientos		
REGISTRO FOTOGRAFICO

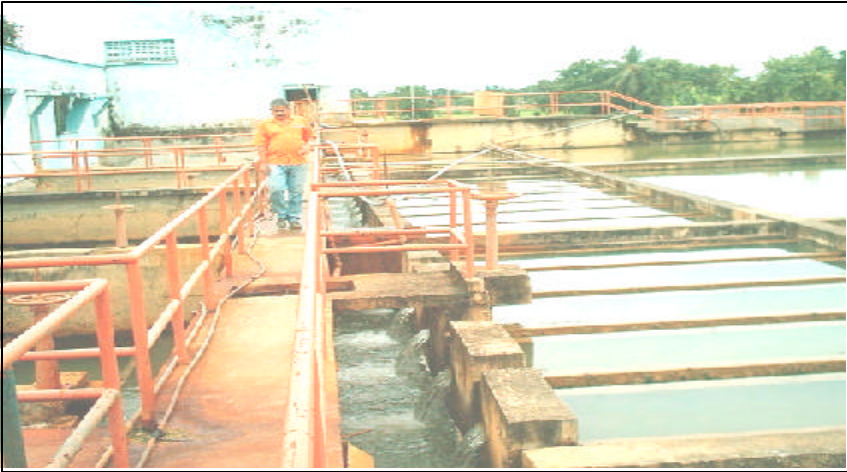
ESTIMACION CUALITATIVA	Del lavado de filtros y sedimentadores - vertimiento con lodos de alta concentración orgánica.				
ESTIMACION CUANTITATIVA	sin registro				
SITUACION LEGAL	CON PERMISO AMBIENTAL	SIN PERMISO AMBIENTAL	ACCION		
		Sin concesión de aguas	Solicitar a E.S.P. Cumplir requisitos de Concesión y permiso de vertimientos		
REGISTRO FOTOGRAFICO

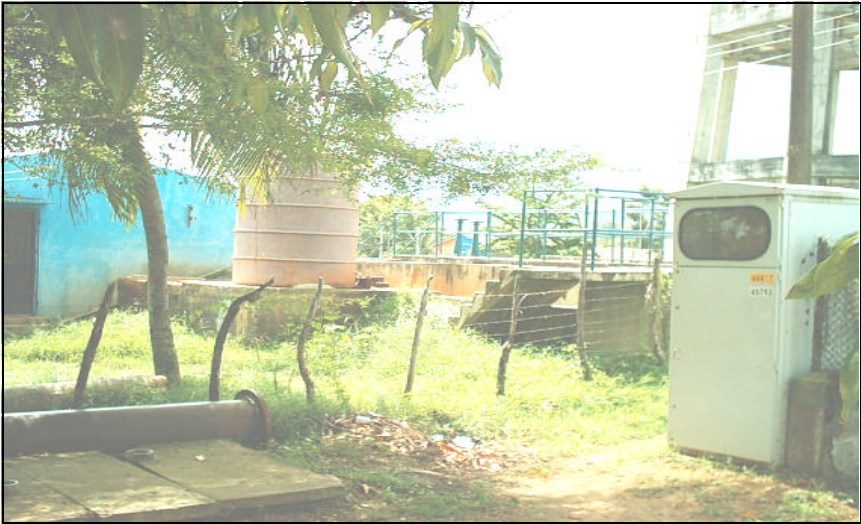
ESTIMACION CUANTITATIVA	no hay registro				
SITUACION LEGAL	CON PERMISO AMBIENTAL	SIN PERMISO AMBIENTAL	ACCION		
		Sin concesión de aguas	Solicitar a E.S.P. Cumplir requisitos de Concesión y permiso de vertimientos		
REGISTRO FOTOGRAFICO

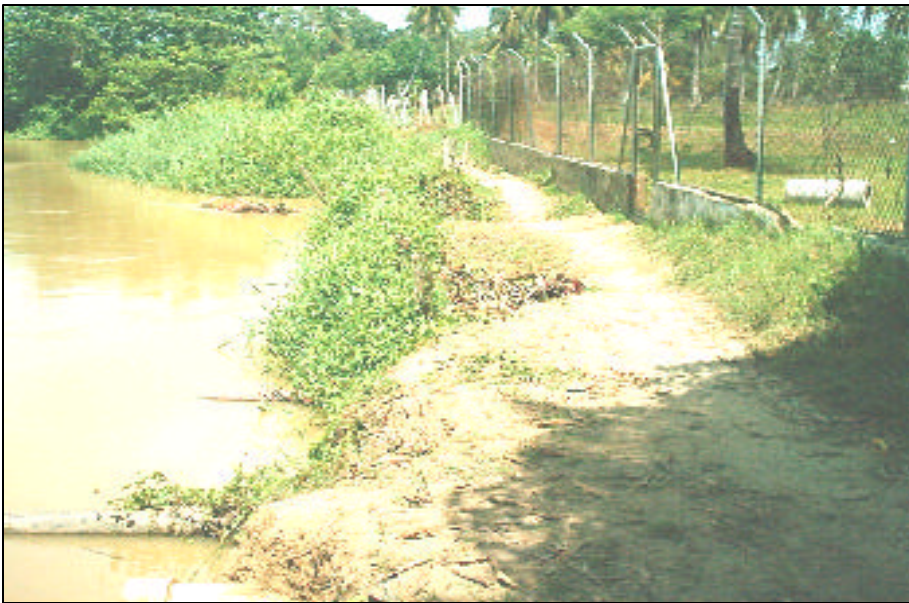
Sin concesión de aguas	Solicitar a E.S.P. Cumplir requisitos de Concesión y permiso de vertimientos		
REGISTRO FOTOGRAFICO

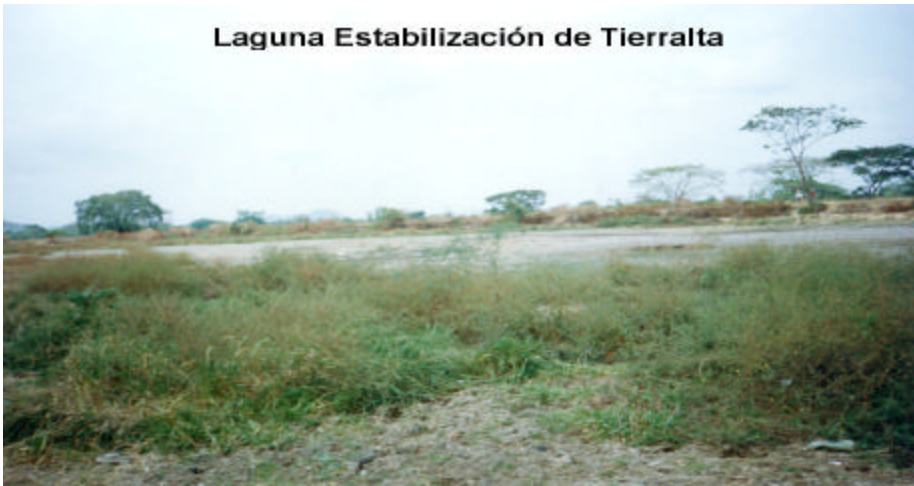
<p>Laguna Estabilización de Tierralta</p>

ESTIMACION CUALITATIVA	La carga orgánica de las aguas residuales llegan en su totalidad al curso del río	Laguna totalmente pérdida, rastrojo, enmontada, sin ningún mantenimiento			
ESTIMACION CUANTITATIVA	sin registro				
SITUACION LEGAL	CON PERMISO AMBIENTAL	SIN PERMISO AMBIENTAL	ACCION		
		Sin permiso de vertimiento	Solicitar a E.S.P. Cumplir requisitos de Vertimientos		
REGISTRO FOTOGRAFICO

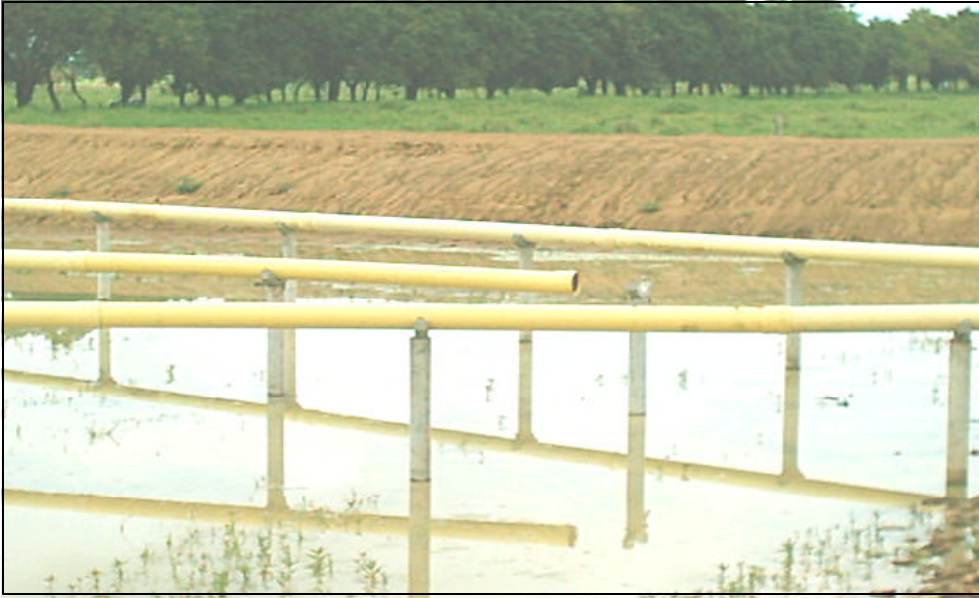
Sin permiso de vertimiento	Solicitar a E.S.P. Cumplir requisitos de Vertimientos		
REGISTRO FOTOGRAFICO

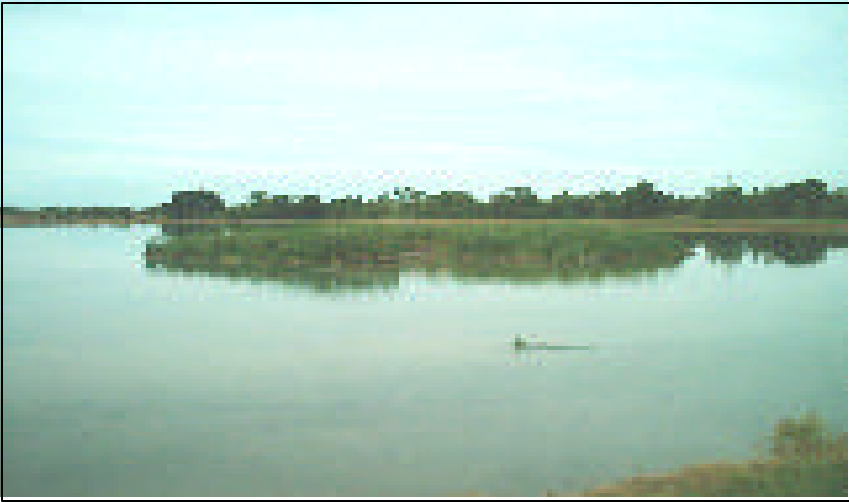
FICHA No.3					
IDENTIFICACION DE OBRAS DE INFRAESTRUCTURA PARA ACTIVIDADES PRODUCTIVAS Y DOMESTICAS EXISTENTES EN LA CUENCA HIDROGRAFICA DEL RIO SINU					
OBRA	Alcantarillado de Montería - Laguna de Estabilización				
	COORDENADAS		MUNICIPIO	REGION CUENCA	
	N	E			
LOCALIZACION	8° 45'59.75"	75° 51' 33.77"	Montería	Medio Sinú	
SECTOR	Agua potable y Saneamiento Básico				
CODIGO	ALCDO-019				
DESCRIPCION	a) Colectores por gravedad llegan a estaciones de bombeo y de allí se impulsa a laguna de estabilización -b) En el sector Margen Izquierda las A.R.D. se vierte directamente al río				
POBLACION BENEFICIARIA (Hab)	150.895				
COBERTURA EN REDES; km tubería / km malla vial	46%				
USO DE RECURSOS	AGUA	SUELO	FLORA	FAUNA	PAISAJE
		X			
MAGNITUD		5ha			
AFECTACION SOBRE EL MEDIO	AGUA	SUELO	FLORA	FAUNA	PAISAJE
DESCRIPCION	Contaminación del recurso hídrico	pérdida de las características de impermeabilización			
ESTIMACION CUALITATIVA	Aumento de la carga orgánica y afectación de la calidad del agua del río

ESTIMACION CUANTITATIVA	sin registro				
SITUACION LEGAL	CON PERMISO AMBIENTAL	SIN PERMISO AMBIENTAL	ACCION		
		Sin permiso de vertimiento	Solicitar a E.S.P. Cumplir requisitos de Vertimientos		
REGISTRO FOTOGRAFICO

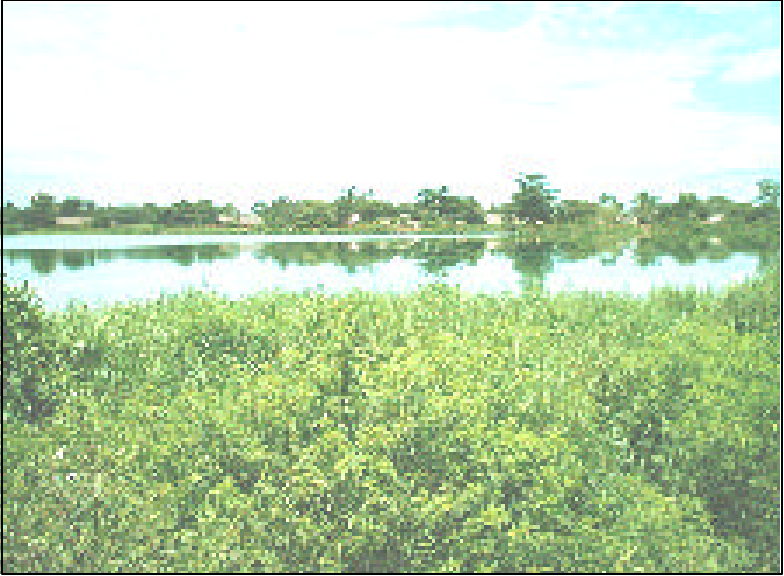
FICHA No.4					
IDENTIFICACION DE OBRAS DE INFRAESTRUCTURA PARA ACTIVIDADES PRODUCTIVAS Y DOMESTICAS EXISTENTES EN LA CUENCA HIDROGRAFICA DEL RIO SINU					
OBRA	Alcantarillado de Sahagún - laguna de Estabilización				
	COORDENADAS		MUNICIPIO	REGION CUENCA	
	N	E			
LOCALIZACION	8° 56'31.43''	75° 27'00.53''	Sahagún	Medio Sinú	
SECTOR	Agua potable y Sanaamiento Básico				
CODIGO	ALCD-022				
DESCRIPCION	Colectores por gravedad llegan a laguna de estabilización - caudal de operación superior al diseñado				
POBLACION BENEFICIARIA (Hab)	50.367				
COBERTURA EN REDES; km tubería / km malla vial	80%				
USO DE RECURSOS	AGUA	SUELO	FLORA	FAUNA	PAISAJE
		X			X
MAGNITUD					
AFECTACION SOBRE EL MEDIO	AGUA	SUELO	FLORA	FAUNA	PAISAJE
DESCRIPCION		Efluente de la laguna vierte al terreno natural			Lagunas Ubicadas en zona urbana
ESTIMACION CUALITATIVA		Deterioro de las propiedades de permeabilidad			entorno paisajístico

ESTIMACION CUANTITATIVA					
SITUACION LEGAL	CON PERMISO AMBIENTAL	SIN PERMISO AMBIENTAL	ACCION		
		Sin permiso de vertimiento	Solicitar a E.S.P. Cumplir requisitos de Vertimientos		
REGISTRO FOTOGRAFICO

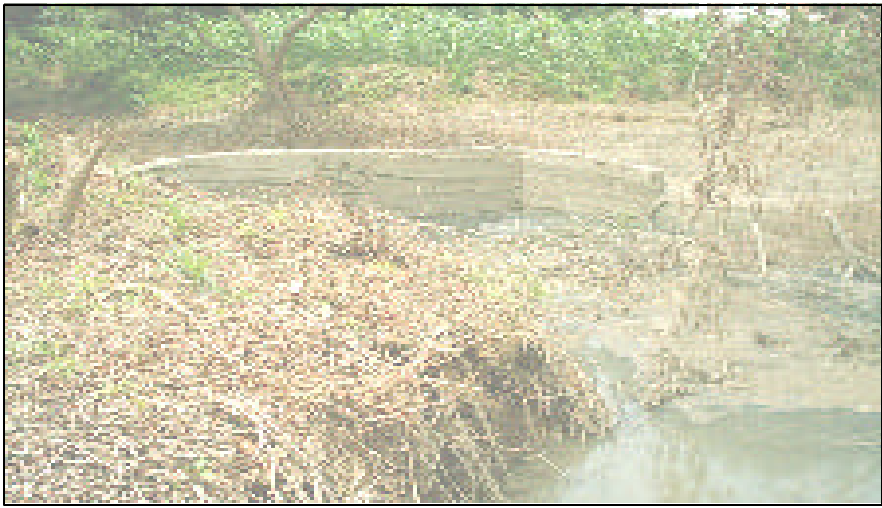
FICHA No.5					
IDENTIFICACION DE OBRAS DE INFRAESTRUCTURA PARA ACTIVIDADES PRODUCTIVAS Y DOMESTICAS EXISTENTES EN LA CUENCA HIDROGRAFICA DEL RIO SINU					
OBRA	Alcantarillado de Cereté - Vertimiento sobre el río				
	COORDENADAS		MUNICIPIO	REGION CUENCA	
	N	E			
LOCALIZACION	8° 53'14.91''	75° 50' 00.70''	Cereté	Medio Sinú	
SECTOR	Agua potable y Saneamiento Básico				
CODIGO	ALDO-020				
DESCRIPCION	Colectores por gravedad llegan a estaciones de bombeo y de allí se impulsan las A.R.D. directamente al río en el punto de puerto wilches				
POBLACION BENEFICIARIA (Hab)	42.469				
COBERTURA EN REDES; km tubería / km malla vial	80%				
USO DE RECURSOS	AGUA	SUELO	FLORA	FAUNA	PAISAJE
	X				
MAGNITUD					
AFECTACION SOBRE EL MEDIO	AGUA	SUELO	FLORA	FAUNA	PAISAJE
DESCRIPCION	Contaminación del recurso hídrico				
ESTIMACION CUALITATIVA	Aumento de la carga orgánica y afectación de la calidad bacteriológica del agua del río

ESTIMACION CUANTITATIVA	sin registro				
SITUACION LEGAL	CON PERMISO AMBIENTAL	SIN PERMISO AMBIENTAL	ACCION		
		Sin permiso de vertimiento	Solicitar a E.S.P. Cumplir requisitos de Tratamiento y Vertimientos		
REGISTRO FOTOGRAFICO

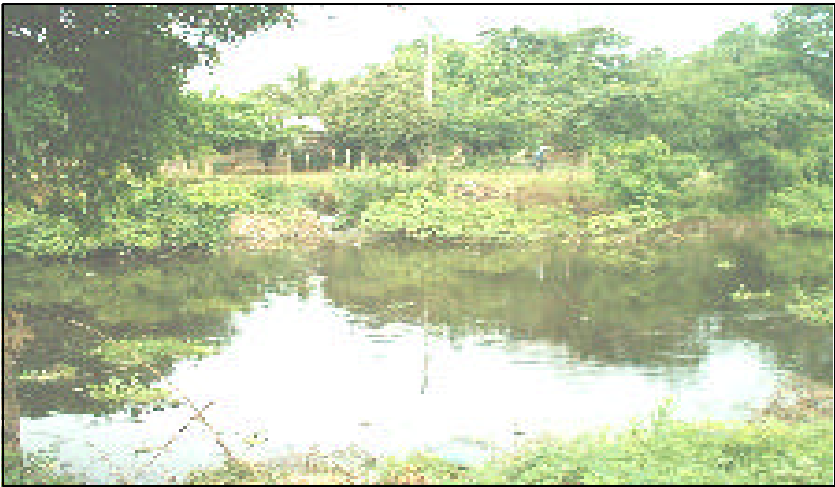
FICHA No.6					
IDENTIFICACION DE OBRAS DE INFRAESTRUCTURA PARA ACTIVIDADES PRODUCTIVAS Y DOMESTICAS EXISTENTES EN LA CUENCA HIDROGRAFICA DEL RIO SINU					
OBRA	Alcantarillado de Ciénaga de Oro - Vertimiento sobre el caño de Aguas Prietas				
	COORDENADAS		MUNICIPIO	REGION CUENCA	
	N	E			
LOCALIZACION	8° 53'17.33''	75° 37'40.85''	Ciénaga de Oro	Medio Sinú	
SECTOR	Agua potable y Saneamiento Básico				
CODIGO	ALCDO-021				
DESCRIPCION	Colectores por gravedad llegan a estaciones de bombeo y de allí se impulsan las A.R.D. directamente al caño de aguas prietas sin tratamiento. Laguna construida pero sin conexión al colector final.				
POBLACION BENEFICIARIA (Hab)	14.432				
COBERTURA EN REDES; km tubería / km malla vial	45%				
USO DE RECURSOS	AGUA	SUELO	FLORA	FAUNA	PAISAJE
	X				
MAGNITUD					
AFECTACION SOBRE EL MEDIO	AGUA	SUELO	FLORA	FAUNA	PAISAJE
DESCRIPCION	Contaminación del recurso hídrico				
ESTIMACION CUALITATIVA	Aumento de la carga orgánica y afectación de la calidad bacteriológica del caño de Aguas Prietas

ESTIMACION CUANTITATIVA	sin registro				
SITUACION LEGAL	CON PERMISO AMBIENTAL	SIN PERMISO AMBIENTAL	ACCION		
		Sin permiso de vertimiento	Solicitar a E.S.P. Cumplir requisitos de Tratamiento y Vertimientos		
REGISTRO FOTOGRAFICO

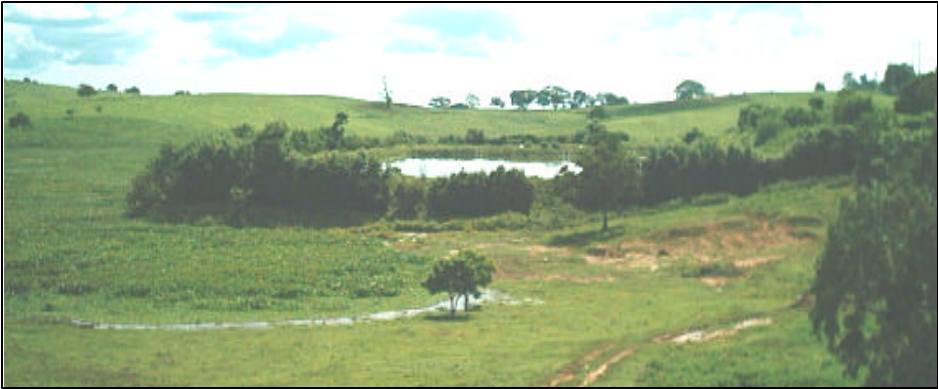
ESTIMACION CUANTITATIVA	Afectación de la calidad del agua de la ciénaga, en época de verano.				
	Sin registro				
SITUACION LEGAL	CON PERMISO AMBIENTAL	SIN PERMISO AMBIENTAL	ACCION		
		Sin permiso de vertimiento	Solicitar a E.S.P. Cumplir requisitos de Vertimientos		
REGISTRO FOTOGRAFICO

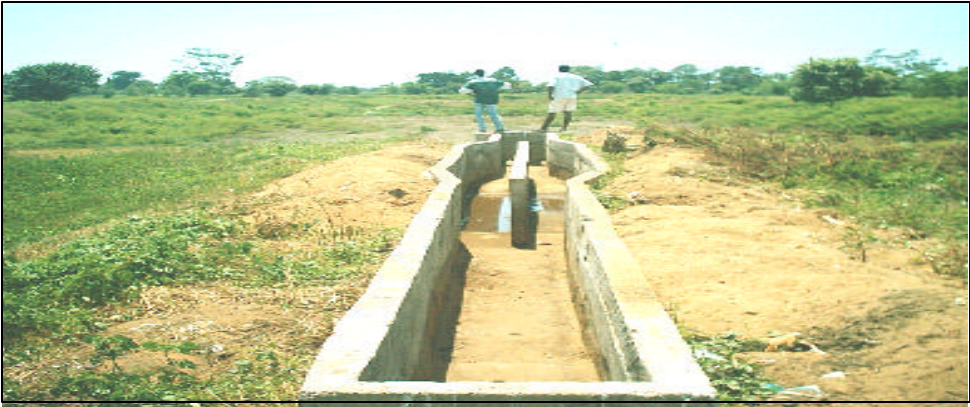
FICHA No. 10					
IDENTIFICACION DE OBRAS DE INFRAESTRUCTURA PARA ACTIVIDADES PRODUCTIVAS Y DOMESTICAS EXISTENTES EN LA CUENCA HIDROGRAFICA DEL RIO SINU					
OBRA	Laguna de Estabilización - Alcantarillado de San Bernardo del Viento				
	COORDENADAS		MUNICIPIO	REGION CUENCA	
	N	E			
LOCALIZACION	9° 21'54,94"	75° 57'18,99"	San Bernardo del Viento	Bajo Sinú	
SECTOR	Agua potable y Saneamiento Básico				
CODIGO C.V.S.	ALCDO-027				
DESCRIPCION	Colectores por gravedad llegan a estación de bombeo que impulsa a laguna de estabilización y el efluente vierte al drenaje natural del predio que por escorrentía termina en el río.				
POBLACION BENEFICIARIA (HAB)	1.728				
COBERTURA EN REDES	20%				
USO DE RECURSOS	AGUA	SUELO	FLORA	FAUNA	PAISAJE
MAGNITUD					
AFECTACION SOBRE EL MEDIO	AGUA	SUELO	FLORA	FAUNA	PAISAJE
DESCRIPCION		Caudal de operación de la laguna es muy inferior al diseñado, por lo pocos usuarios conectados al sistema

ESTIMACION CUALITATIVA		El caudal se evapora y/o se percola o infiltra en el suelo principalmente en verano hasta quedar seca la laguna.			
ESTIMACION CUANTITATIVA		sin registro			
SITUACION LEGAL	CON PERMISO AMBIENTAL	SIN PERMISO AMBIENTAL	ACCION		
		No cuenta con permiso de vertimiento	Solicitar a E.S.P. Cumplir requisitos de Vertimientos		
REGISTRO FOTOGRAFICO

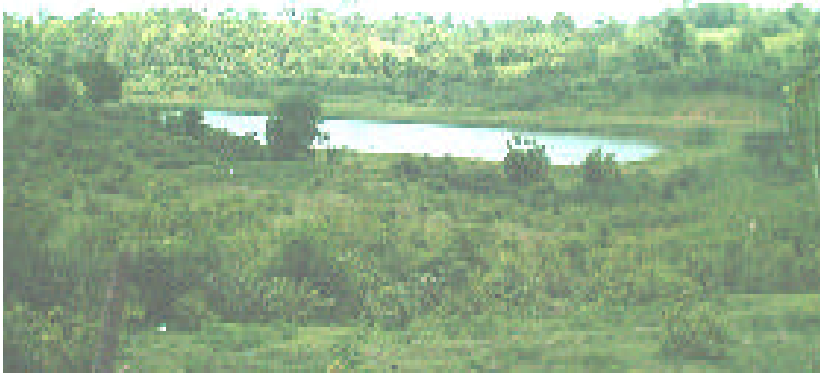
FICHA No.11					
IDENTIFICACION DE OBRAS DE INFRAESTRUCTURA PARA ACTIVIDADES PRODUCTIVAS Y DOMESTICAS EXISTENTES EN LA CUENCA HIDROGRAFICA DEL RIO SINU					
OBRA	Alcantarillado de San Antero -Laguna de estabilización				
	COORDENADAS		MUNICIPIO	REGION CUENCA	
	N	E			
LOCALIZACION	9° 22' 55.59''	75° 46' 27.00''	San Antero	Bajo Sinú	
SECTOR	Agua potable y Saneamiento Básico				
CODIGO	ALCDO-028				
DESCRIPCION	Colectores por gravedad llegan a estación de bombeo que impulsa a laguna que no tiene el tratamiento completo				
POBLACION BENEFICIARIA	6.838				
COBERTURA EN REDES; km tubería / km malla vial	95%				
USO DE RECURSOS	AGUA	SUELO	FLORA	FAUNA	PAISAJE
		x			
MAGNITUD					
AFECTACION SOBRE EL MEDIO	AGUA	SUELO	FLORA	FAUNA	PAISAJE
DESCRIPCION		Caudal de operación muy por debajo del caudal de diseño, debido a las pocas domiciliarias conectadas al sistema			
ESTIMACION CUALITATIVA		El agua se evapora o se percola principalmente en verano alterando las características del suelo

ESTIMACION CUANTITATIVA		SIN REGISTRO			
SITUACION LEGAL	CON PERMISO AMBIENTAL	SIN PERMISO AMBIENTAL	ACCION		
		Sin permiso de vertimiento	Solicitar a E.S.P. Cumplir requisitos de Vertimientos		
REGISTRO FOTOGRAFICO

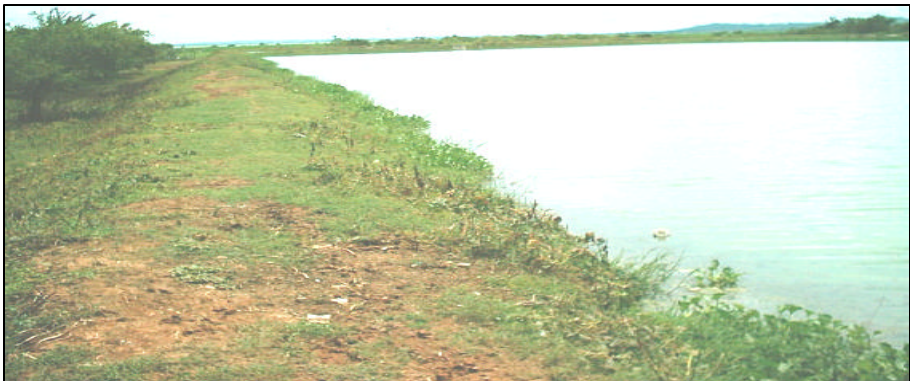
FICHA No.12					
IDENTIFICACION DE OBRAS DE INFRAESTRUCTURA PARA ACTIVIDADES PRODUCTIVAS Y DOMESTICAS EXISTENTES EN LA CUENCA HIDROGRAFICA DEL RIO SINU					
OBRA	Alcanatrillado de Púrisima - Laguna de Estabilización				
	COORDENADAS		MUNICIPIO	REGION CUENCA	
	N	E			
LOCALIZACION	9° 14'3,0''	75° 43'43,5''	Púrisima	Bajo Sinú	
SECTOR	Agua potable y Sanaemiento Básico				
CODIGO	ALCDO-029				
DESCRIPCION	Colectores por gravedad llegan a estación de bombeo que impulsa hasta laguna de estabilización que se encutra en buen funcionamiento, efluente vierte a la ciénaga Grande				
POBLACION BENEFICIARIA	6.089				
COBERTURA EN REDES; km tubería / km malla vial	40%				
USO DE RECURSOS	AGUA	SUELO	FLORA	FAUNA	PAISAJE
	x				
MAGNITUD					
AFECTACION SOBRE EL MEDIO	AGUA	SUELO	FLORA	FAUNA	PAISAJE
DESCRIPCION	Afectación de la calidad del agua de la ciénaga en época de verano.				
ESTIMACION CUALITATIVA	Aumento de la carga orgánica y disminución de oxígeno disuelto

ESTIMACION CUANTITATIVA	sin registro				
SITUACION LEGAL	CON PERMISO AMBIENTAL	SIN PERMISO AMBIENTAL	ACCION		
		Sin permiso de vertimiento	Solicitar a E.S.P. Cumplir requisitos de Vertimientos		
REGISTRO FOTOGRAFICO

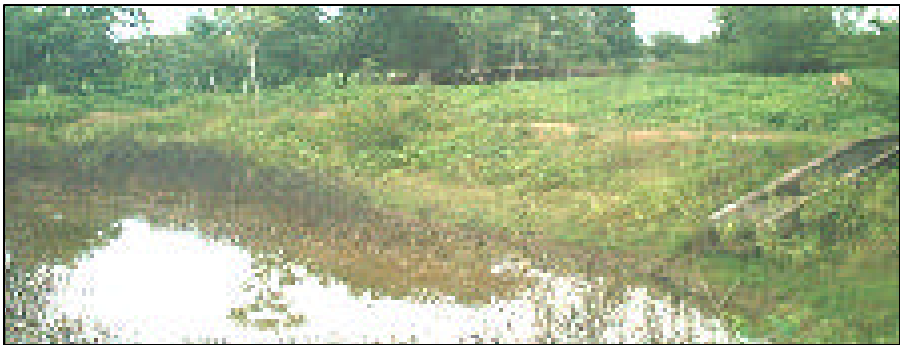
FICHA No.13					
IDENTIFICACION DE OBRAS DE INFRAESTRUCTURA PARA ACTIVIDADES PRODUCTIVAS Y DOMESTICAS EXISTENTES EN LA CUENCA HIDROGRAFICA DEL RIO SINU					
OBRA	Alcantarillado de San Andres de Sotavento - Lagunas de Estabilización				
	COORDENADAS		MUNICIPIO	REGION CUENCA	
	N	E			
LOCALIZACION	9° 8'38.4''	75° 30'3.9''	San Andres de Sotavento		
SECTOR	Aqua potable y Saneamiento Básico				
CODIGO	ALCDO-031				
DESCRIPCION	El Sistema cuenta con dos (2) vertientes y los colectores por gravedad llegan a las laguna de estabilización y el efluente vierte a un caño que luego entrega al caño Mocha y éste a su vez confluye en la ciénaga Grande.				
POBLACION BENEFICIARIA (Hab)	6.004				
COBERTURA EN REDES; km tubería / km malla vial	40%				
USO DE RECURSOS	AGUA	SUELO	FLORA	FAUNA	PAISAJE
		X			
MAGNITUD					
AFECCION SOBRE EL MEDIO	AGUA	SUELO	FLORA	FAUNA	PAISAJE
DESCRIPCION	Afectación de la calidad del agua de la ciénaga en época de verano.

ESTIMACION CUANTITATIVA					
SITUACION LEGAL	CON PERMISO AMBIENTAL	SIN PERMISO AMBIENTAL	ACCION		
		Sin permiso de vertimiento	Solicitar a E.S.P. Cumplir requisitos de Vertimientos		
REGISTRO FOTOGRAFICO

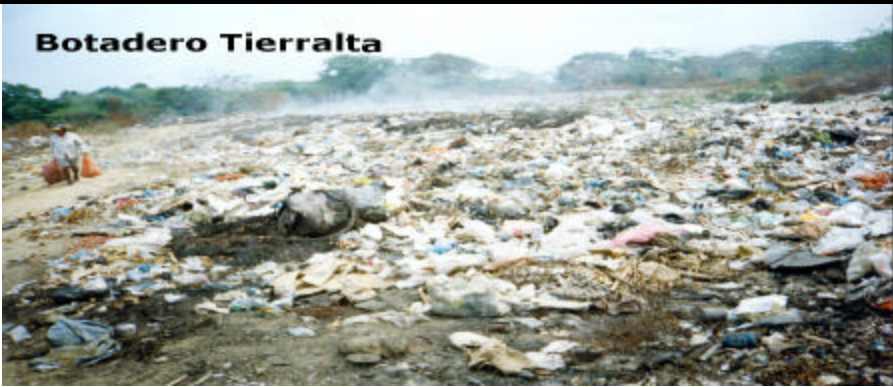
ESTIMACION CUANTITATIVA	sin registro				
SITUACION LEGAL	CON PERMISO AMBIENTAL	SIN PERMISO AMBIENTAL	ACCION		
			Clausura y recuperación ambiental del botadero actual y Cumplir con PGIRS		
REGISTRO FOTOGRAFICO

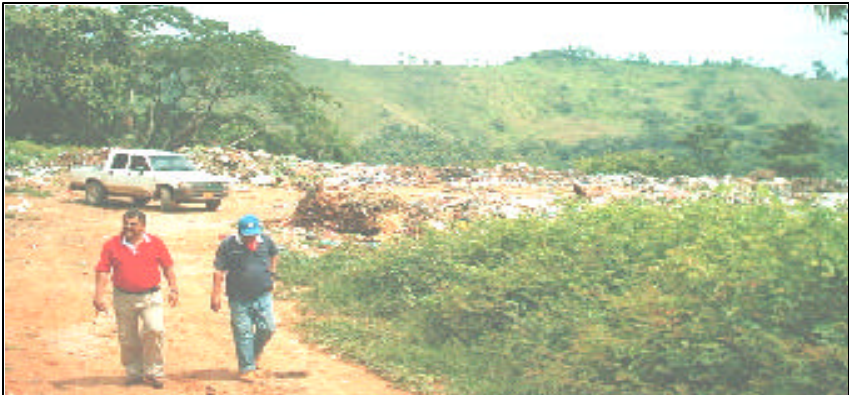
FICHA No.2					
IDENTIFICACION DE OBRAS DE INFRAESTRUCTURA PARA ACTIVIDADES PRODUCTIVAS Y DOMESTICAS EXISTENTES EN LA CUENCA HIDROGRAFICA DEL RIO SINU					
OBRA		RELLENO SANITARIO - BOTADERO ACTUAL			
	COORDENADAS		MUNICIPIO	REGION CUENCA	
	N	E			
LOCALIZACION	8° 15' 6.4 ''	76° 12' 46.0 ''	Valencia	Alto Sinú	
SECTOR	Agua potable y Saneamiento Básico				
CODIGO	RS-034				
DESCRIPCION	Disposición de los residuos sólidos del área urbana en botadero a cielo abierto, sin acción técnica, ubicado a la salida hacia San Pedro de Uraba.				
POBLACION BENEFICIARIA (Hab)	11.447				
COBERTURA DE RECOLECCION	95%				
USO DE RECURSOS	AGUA	SUELO	FLORA	FAUNA	PAISAJE
	x	x			
MAGNITUD					
AFECCION SOBRE EL MEDIO	AGUA	SUELO	FLORA	FAUNA	PAISAJE
DESCRIPCION	Contaminación del recurso hídrico en el drenaje natural por escorrentías en época de invierno	Perdidas de las características del recurso suelo			Entorno
ESTIMACION CUALITATIVA		Los lixiviados percolados sin tratamiento y control, ocasionan la contaminación del suelo y subsuelo.

ESTIMACION CUANTITATIVA	sin registro				
SITUACION LEGAL	CON PERMISO AMBIENTAL	SIN PERMISO AMBIENTAL	ACCION		
		Sin licencia Ambiental	Clausura y recuperación ambiental del botadero actual y Cumplir con PGIRS		
REGISTRO FOTOGRAFICO

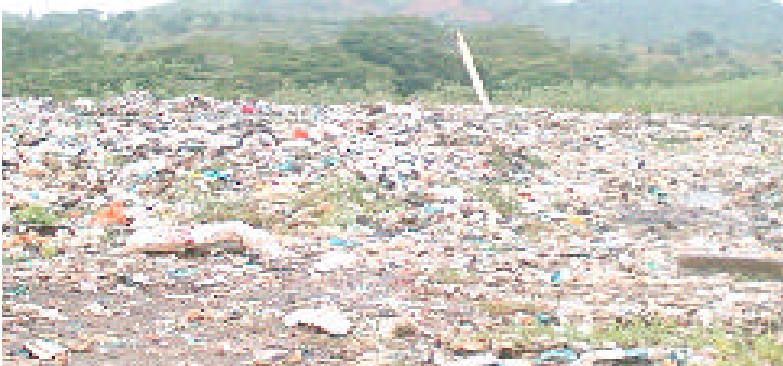
FICHA No.3					
IDENTIFICACION DE OBRAS DE INFRAESTRUCTURA PARA ACTIVIDADES PRODUCTIVAS Y DOMESTICAS EXISTENTES EN LA CUENCA HIDROGRAFICA DEL RIO SINU					
OBRA Relleno Sanitario					
	COORDENADAS		MUNICIPIO	REGION CUENCA	
	N	E			
LOCALIZACION	8° 42'26.0''	75° 50'33.3''	Montería	Medio Sinú	
SECTOR	Agua potable y Saneamiento Básico				
CODIGO	RS-035				
DESCRIPCION	Disposición de los residuos sólidos del área urbana en botadero a cielo abierto, sin acción técnica, ubicado a la salida para Planeta Rica.				
POBLACION BENEFICIARIA (Hab)	264.252				
COBERTURA DE RECOLECCION	89%				
USO DE RECURSOS	AGUA	SUELO	FLORA	FAUNA	PAISAJE
		X			
MAGNITUD					
AFECTACION SOBRE EL MEDIO	AGUA	SUELO	FLORA	FAUNA	PAISAJE
DESCRIPCION	Contaminación del recurso hídrico en el drenaje natural por escorrentías en época de	Perdidas de las características del recurso suelo			
ESTIMACION CUALITATIVA		Los lixiviados percolados sin tratamiento y control, ocasionan la contaminación del suelo y subsuelo.

ESTIMACION CUANTITATIVA	sin registro				
SITUACION LEGAL	CON PERMISO AMBIENTAL	SIN PERMISO AMBIENTAL	ACCION		
		X	Clausura y recuperación ambiental del botadero actual y Cumplir con PGIRS		
REGISTRO FOTOGRAFICO

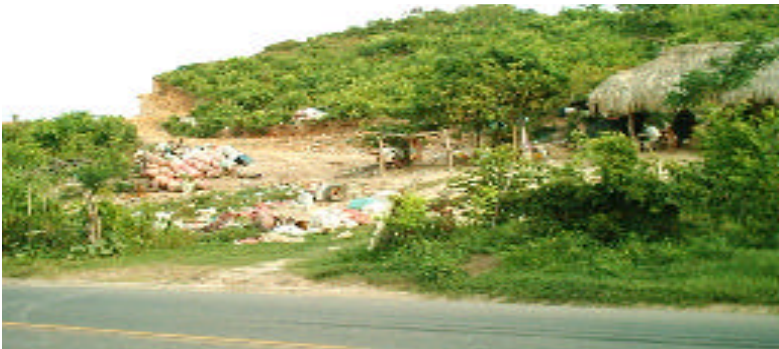
FICHA No.4					
IDENTIFICACION DE OBRAS DE INFRAESTRUCTURA PARA ACTIVIDADES PRODUCTIVAS Y DOMESTICAS EXISTENTES EN LA CUENCA HIDROGRAFICA DEL RIO SINU					
OBRA Relleno Sanitario - botadero					
	COORDENADAS		MUNICIPIO	REGION CUENCA	
	N	E			
LOCALIZACION	8° 51'43.7''	75° 35'38.5''	Ciénaga de Oro	Medio Sinú	
SECTOR	Agua potable y Saneamiento Básico				
CODIGO	RS-035				
DESCRIPCION	Disposición de los residuos sólidos de los municipios de Cereté y Ciénaga de Oro, en botadero con acción técnica, ubicado a la salida para Sahagún				
POBLACION BENEFICIARIA	20.617				
COBERTURA DE RECOLECCION	80%				
USO DE RECURSOS	AGUA	SUELO	FLORA	FAUNA	PAISAJE
		X			
MAGNITUD					
AFECCION SOBRE EL MEDIO	AGUA	SUELO	FLORA	FAUNA	PAISAJE
DESCRIPCION	Contaminación del recurso hídrico en el drenaje natural por escorrentías en época de invierno	Perdidas de las características del recurso suelo			Entorno
ESTIMACION CUALITATIVA		Los lixiviados percolados sin tratamiento y control, ocasionan la contaminación del suelo y subsuelo.

ESTIMACION CUANTITATIVA	Sin registro				
SITUACION LEGAL	CON PERMISO AMBIENTAL	SIN PERMISO AMBIENTAL	ACCION		
Licencia ambiental auto 281 (Jul8/1997) - resolución Oct/7/1995	X		Clausura y recuperación ambiental del botadero actual y Cumplir con PGRI		
REGISTRO FOTOGRAFICO

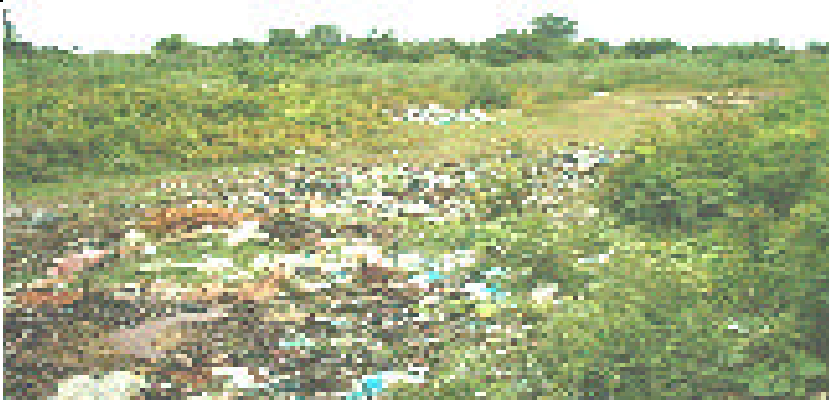
FICHA No.5					
IDENTIFICACION DE OBRAS DE INFRAESTRUCTURA PARA ACTIVIDADES PRODUCTIVAS Y DOMESTICAS EXISTENTES EN LA CUENCA HIDROGRAFICA DEL RIO SINU					
OBRA Relleno Sanitario - botadero					
	COORDENADAS		MUNICIPIO	REGION CUENCA	
	N	E			
LOCALIZACION	8° 57' 53,1''	75° 50' 6,1''	San Pelayo	Medio Sinú	
SECTOR	Agua potable y Saneamiento Básico				
CODIGO	RS-038				
DESCRIPCION	Disposición de los residuos sólidos del área urbana en botadero a cielo abierto, sin acción técnica, ubicado en el predio continuo a la laguna de estabilización y matadero municipal				
POBLACION BENEFICIARIA (Hab)	5.518				
COBERTURA DE RECOLECCION	56%				
USO DE RECURSOS	AGUA	SUELO	FLORA	FAUNA	PAISAJE
		X			
MAGNITUD					
AFECCION SOBRE EL MEDIO	AGUA	SUELO	FLORA	FAUNA	PAISAJE
DESCRIPCION	Contaminación del recurso hídrico	Perdida de las características del subsuelo			
ESTIMACION CUALITATIVA		Los lixiviados percolados sin tratamiento y control, ocasionan la contaminación del suelo y subsuelo.

ESTIMACION CUANTITATIVA	no hay registro				
SITUACION LEGAL	CON PERMISO AMBIENTAL	SIN PERMISO AMBIENTAL	ACCION		
			Clausura y recuperación ambiental del botadero actual y Cumplir con PGIRS		
REGISTRO FOTOGRAFICO

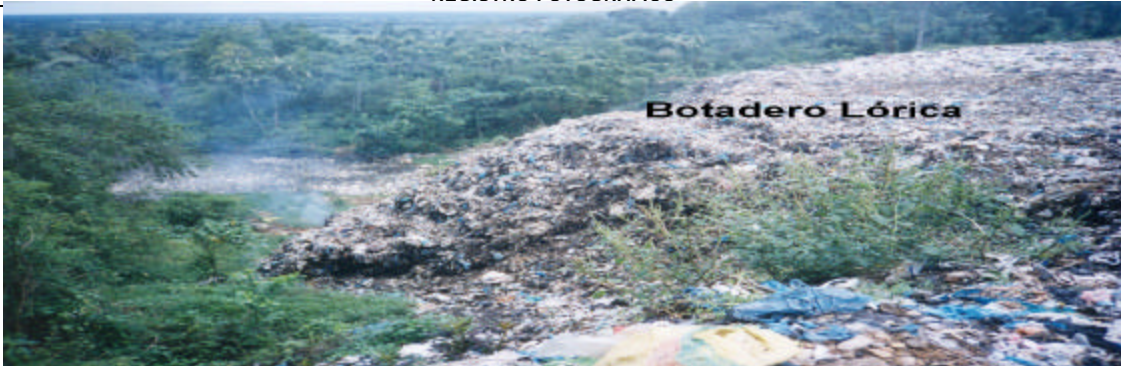
FICHA No.6					
IDENTIFICACION DE OBRAS DE INFRAESTRUCTURA PARA ACTIVIDADES PRODUCTIVAS Y DOMESTICAS EXISTENTES EN LA CUENCA HIDROGRAFICA DEL RIO SINU					
OBRA Relleno Sanitario - Botadero					
	COORDENADAS		MUNICIPIO	REGION CUENCA	
	N	E			
LOCALIZACION	9° 16'16.8"	75° 52'17.8"	Lórica	Bajo Sinú	
SECTOR	Agua potable y Saneamiento Básico				
CODIGO	RS-040				
DESCRIPCION	Disposición de los residuos sólidos del área urbana en botadero a cielo abierto, ubicado a 7 kms en la vereda San Antonio en la vía a San Bernardo del viento.				
POBLACION BENEFICIARIA (Hab)	38.929				
COBERTURA DE RECOLECCION	83%				
USO DE RECURSOS	AGUA	SUELO	FLORA	FAUNA	PAISAJE
MAGNITUD		X			
AFECTACION SOBRE EL MEDIO	AGUA	SUELO	FLORA	FAUNA	PAISAJE
		X			
DESCRIPCION	Contaminación del recurso hídrico en el drenaje natural por escorrentías en época de invierno	Perdidas de las características del recurso suelo			Entorno
ESTIMACION CUALITATIVA		Los lixiviados percolados sin tratamiento y control, ocasionan la contaminación del suelo y subsuelo.

ESTIMACION CUANTITATIVA	no hay registro				
SITUACION LEGAL	CON PERMISO AMBIENTAL	SIN PERMISO AMBIENTAL	ACCION		
			Clausura y recuperación ambiental del botadero actual y Cumplir con PGIRS		
REGISTRO FOTOGRAFICO

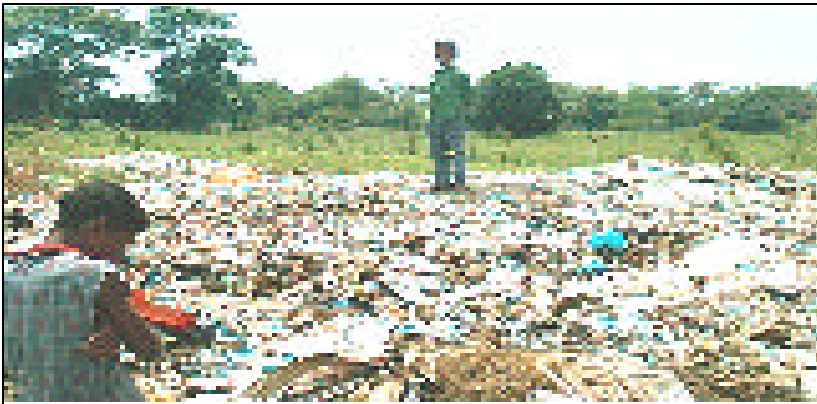
FICHA No.7					
IDENTIFICACION DE OBRAS DE INFRAESTRUCTURA PARA ACTIVIDADES PRODUCTIVAS Y DOMESTICAS EXISTENTES EN LA CUENCA HIDROGRAFICA DEL RIO SINU					
OBRA Relleno Sanitario					
	COORDENADAS		MUNICIPIO	REGION CUENCA	
	N	E			
LOCALIZACION	9° 20' 46.34''	75° 58' 09.13''	San Bernardo del Viento	Bajo Sinú	
SECTOR	Agua potable y Saneamiento Básico				
CODIGO	RS-041				
DESCRIPCION	Disposición de los residuos sólidos del área urbana en botadero a cielo abierto, sin acción técnica, ubicado a un km de la cabecera. Predio con sistema empírico de trincheras.				
POBLACION BENEFICIARIA (Hab)	5.182				
COBERTURA DE RECOLECCION	15%				
USO DE RECURSOS	AGUA	SUELO	FLORA	FAUNA	PAISAJE
MAGNITUD					
AFECTACION SOBRE EL MEDIO	AGUA	SUELO	FLORA	FAUNA	PAISAJE
DESCRIPCION	Contaminación del recurso hídrico	Perdidas de las características del recurso suelo			
ESTIMACION CUALITATIVA	Los lixiviados percolados al subsuelo presenta alta posibilidad de contaminación de agua freática.	Por evaluar impactos.

ESTIMACION CUANTITATIVA	no hay registro				
SITUACION LEGAL	CON PERMISO AMBIENTAL	SIN PERMISO AMBIENTAL	ACCION		
			Clausura y recuperación ambiental del botadero actual y Cumplir con PGIRS		
REGISTRO FOTOGRAFICO

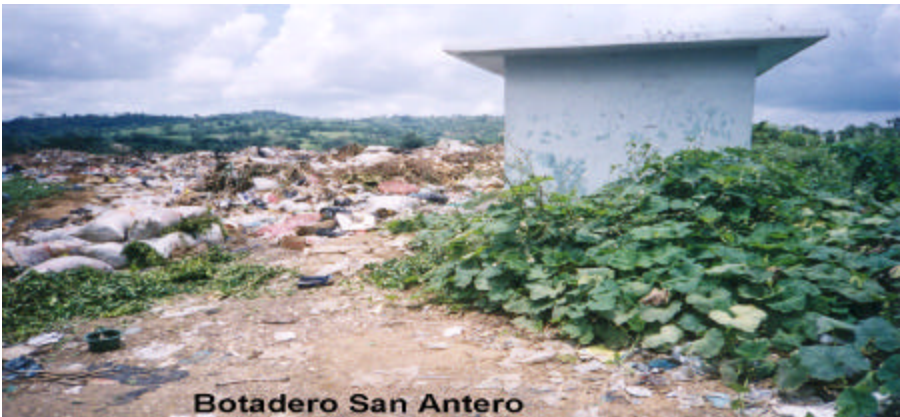
<p style="text-align: center;">Botadero San Antero</p>

FICHA No.8					
IDENTIFICACION DE OBRAS DE INFRAESTRUCTURA PARA ACTIVIDADES PRODUCTIVAS Y DOMESTICAS EXISTENTES EN LA CUENCA HIDROGRAFICA DEL RIO SINU					
OBRA Relleno Sanitario					
	COORDENADAS		MUNICIPIO	REGION CUENCA	
	N	E			
LOCALIZACION	9° 22'41,3''	75° 45'23,6''	San Antero	Bajo Sinú	
SECTOR	Agua potable y Saneamiento Básico				
CODIGO	AC-042				
DESCRIPCION	Recolección por parte del municipio y no cobra el servicio. Disposición de los residuos sólidos del área urbana en botadero a cielo abierto, sin acción técnica, ubicado en la vía a coveñas.				
POBLACION BENEFICIARIA (Hab)	11.396				
COBERTURA DE RECOLECCION	90%				
USO DE RECURSOS	AGUA	SUELO	FLORA	FAUNA	PAISAJE
		X			
MAGNITUD					
AFECTACION SOBRE EL MEDIO	AGUA	SUELO	FLORA	FAUNA	PAISAJE
DESCRIPCION		Perdidas de las características del recurso suelo			Entorno
ESTIMACION CUALITATIVA		Por evaluar impactos.			
ESTIMACION CUANTITATIVA	Sin registros

SITUACION LEGAL	CON PERMISO AMBIENTAL	SIN PERMISO AMBIENTAL	ACCION		
		x	Clausura y recuperación ambiental del botadero actual y Cumplir con PGIRS		
REGISTRO FOTOGRAFICO

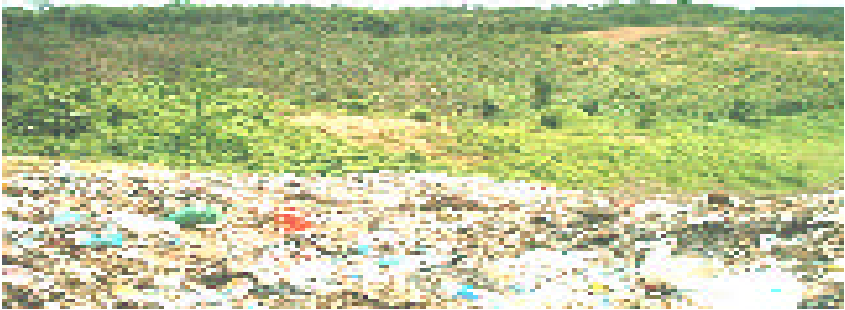
FICHA No.9					
IDENTIFICACION DE OBRAS DE INFRAESTRUCTURA PARA ACTIVIDADES PRODUCTIVAS Y DOMESTICAS EXISTENTES EN LA CUENCA HIDROGRAFICA DEL RIO SINU					
OBRA Relleno Sanitario					
	COORDENADAS		MUNICIPIO	REGION CUENCA	
	N	E			
LOCALIZACION	9° 10'16.3"	75° 32'24.7"	San Andres de Sotavento	Baja Sabanas	
SECTOR	Agua potable y Saneamiento Básico				
CODIGO	RS-045				
DESCRIPCION	Disposición de los residuos sólidos del área urbana en botadero a cielo abierto, sin acción técnica, ubicado en la vía al corregimiento de Tuchín.				
POBLACION BENEFICIARIA (Hab)	6.320				
COBERTURA DE RECOLECCION	93%				
USO DE RECURSOS	AGUA	SUELO	FLORA	FAUNA	PAISAJE
	X	X			
MAGNITUD					
AFECTACION SOBRE EL MEDIO	AGUA	SUELO	FLORA	FAUNA	PAISAJE
DESCRIPCION	Contaminación del recurso hídrico en el drenaje natural por escorrentías en época de invierno	Perdidas de las características del recurso suelo			
ESTIMACION CUALITATIVA		Los lixiviados percolados sin tratamiento y control, ocasionan la contaminación del suelo y subsuelo.

ESTIMACION CUANTITATIVA					
SITUACION LEGAL	CON PERMISO AMBIENTAL	SIN PERMISO AMBIENTAL	ACCION		
		X	Clausura y recuperación ambiental del botadero actual y Cumplir con PGIRS		
REGISTRO FOTOGRAFICO

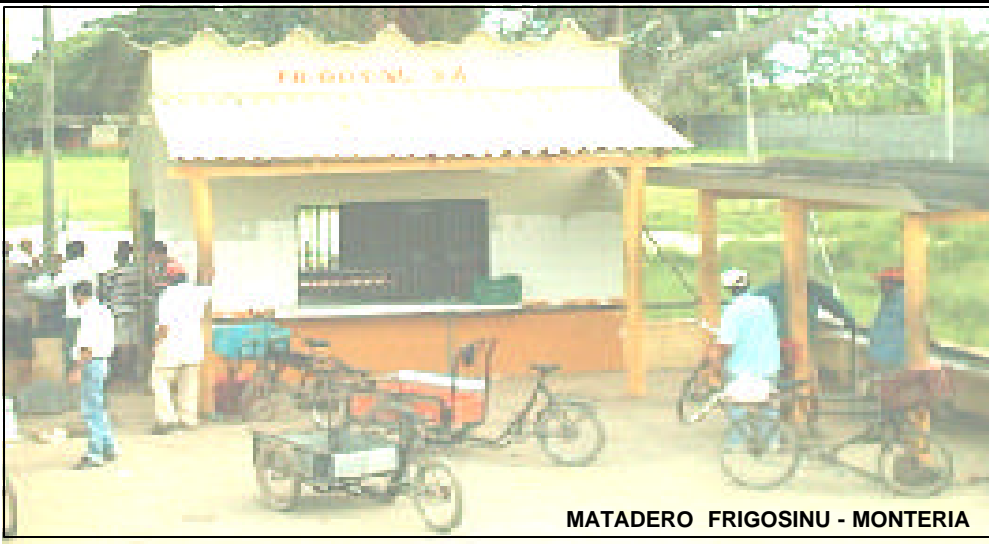
<p style="text-align: right;">MATADERO FRIGOSINU - MONTERIA</p>

FICHA No. 1					
IDENTIFICACION DE OBRAS DE INFRAESTRUCTURA PARA ACTIVIDADES PRODUCTIVAS Y DOMESTICAS EXISTENTES EN LA CUENCA HIDROGRAFICA DEL RIO SINU					
OBRA Matadero Municipal					
	COORDENADAS		MUNICIPIO	REGION CUENCA	
	N	E			
LOCALIZACION	1.458.522,82	803.958,86	Montería	Medio Sinú	
SECTOR	Agua potable y Saneamiento Básico				
CODIGO					
DESCRIPCION	Matadero - FRIGOSINU - ubicado a 2 km a la salida hacia planeta rica				
NUMERO RESES SARIFICADAS - DIA	85				
USO DE RECURSOS	AGUA	SUELO	FLORA	FAUNA	PAISAJE
		X			
MAGNITUD					
AFECTACION SOBRE EL MEDIO	AGUA	SUELO	FLORA	FAUNA	PAISAJE
DESCRIPCION					
ESTIMACION CUALITATIVA					
ESTIMACION CUANTITATIVA	sin registro				
SITUACION LEGAL	CON PERMISO AMBIENTAL	SIN PERMISO AMBIENTAL	ACCION		
		X	exigir cumplimiento de normas sobre vertimiento y salubridad pública		
REGISTRO FOTOGRAFICO

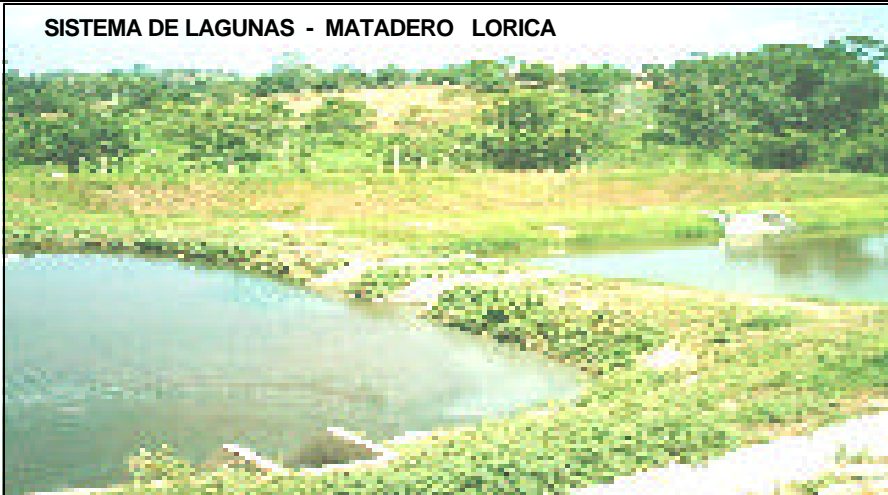
REGISTRO FOTOGRAFICO					
<p>SISTEMA DE LAGUNAS - MATADERO LORICA</p>

FICHA No. 3					
IDENTIFICACION DE OBRAS DE INFRAESTRUCTURA PARA ACTIVIDADES PRODUCTIVAS Y DOMESTICAS EXISTENTES EN LA CUENCA HIDROGRAFICA DEL RIO SINU					
OBRA Matadero Municipal					
	COORDENADAS		MUNICIPIO	REGION CUENCA	
	N	E			
LOCALIZACION	1.515.653.39	805.793.90	Lórica	Bajo Sinú	
SECTOR	Agua potable y Saneamiento Básico				
CODIGO					
DESCRIPCION	Ubicado a 4 km sobre la vía a San Bernardo del Viento con buenas instalaciones con sistema de tratamiento de las aguas residuales				
NUMERO RESES SARIFICADAS - DIA	7				
USO DE RECURSOS	AGUA	SUELO	FLORA	FAUNA	PAISAJE
		X			
MAGNITUD					
AFECTACION SOBRE EL MEDIO	AGUA	SUELO	FLORA	FAUNA	PAISAJE
		X			
DESCRIPCION		Contaminación del recurso			Entorno
ESTIMACION CUALITATIVA					
ESTIMACION CUANTITATIVA	No hay registro				
SITUACION LEGAL	CON PERMISO AMBIENTAL	SIN PERMISO AMBIENTAL	ACCION		
			exigir cumplimiento de normas sobre vertimiento y salubridad pública

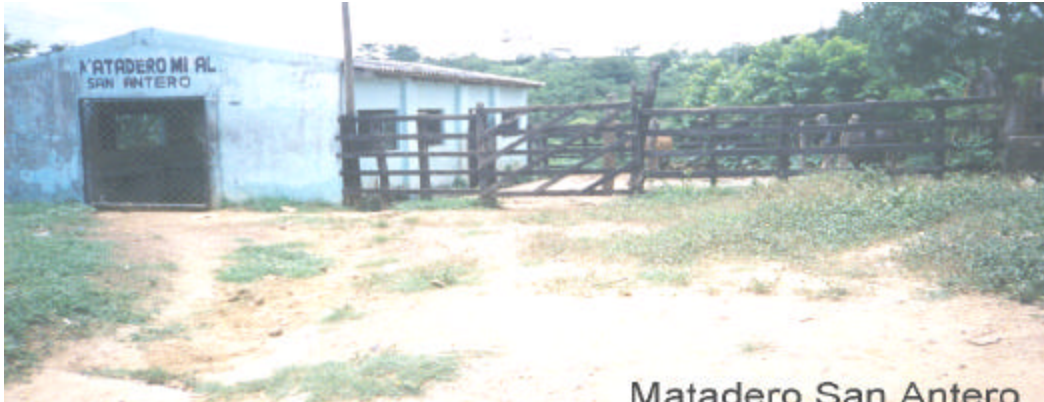
<p>Matadero San Antero</p>

FICHA No. 4					
IDENTIFICACION DE OBRAS DE INFRAESTRUCTURA PARA ACTIVIDADES PRODUCTIVAS Y DOMESTICAS EXISTENTES EN LA CUENCA HIDROGRAFICA DEL RIO SINU					
OBRA Matadero Municipal					
	COORDENADAS		MUNICIPIO	REGION CUENCA	
	N	E			
LOCALIZACION	1.528.729,88	815.807,90	San Antero	Bajo Sinú	
SECTOR	Agua potable y Saneamiento Básico				
CODIGO					
DESCRIPCION	Presenta problemas de ubicación al estar situado en la zona urbana sobre la vía a Coveñas, sin sistema de tratamiento de aguas residuales que vierten al drenaje natural por escorrentías.				
NUMERO RESES SARIFICADAS - DIA	2				
USO DE RECURSOS	AGUA	SUELO	FLORA	FAUNA	PAISAJE
		X			
MAGNITUD					
AFECTACION SOBRE EL MEDIO	AGUA	SUELO	FLORA	FAUNA	PAISAJE
DESCRIPCION		Contaminación del recurso suelo			Entorno
ESTIMACION CUALITATIVA					
ESTIMACION CUANTITATIVA					
SITUACION LEGAL	CON PERMISO AMBIENTAL	SIN PERMISO AMBIENTAL	ACCION		
			exigir cumplimiento de normas sobre vertimiento y salubridad pública

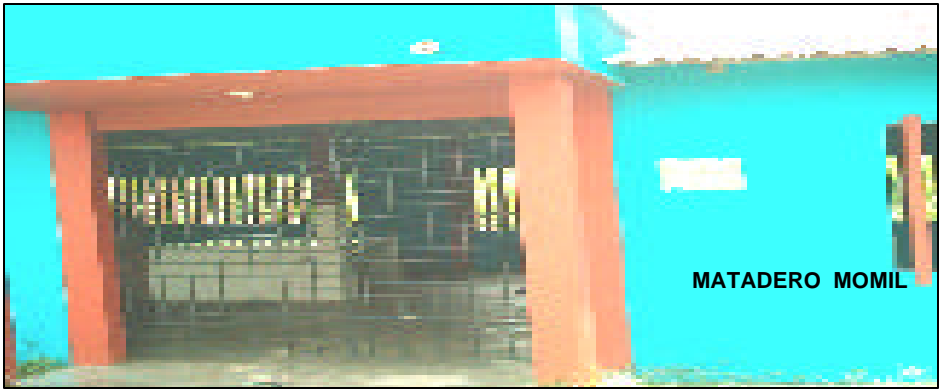
FICHA No. 5					
IDENTIFICACION DE OBRAS DE INFRAESTRUCTURA PARA ACTIVIDADES PRODUCTIVAS Y DOMESTICAS EXISTENTES EN LA CUENCA HIDROGRAFICA DEL RIO SINU					
OBRA Matadero Municipal					
	COORDENADAS		MUNICIPIO	REGION CUENCA	
	N	E			
LOCALIZACION	1514100.94	824533.56	Momil	Bajo Sinú	
SECTOR	Agua potable y Saneamiento Básico				
CODIGO					
DESCRIPCION	Ubicado en la vía a Lórica, presenta buenas instalaciones con sistema de tratamineto de aguas residuales.				
NUMERO RESES SARIFICADAS - DIA	2				
USO DE RECURSOS	AGUA	SUELO	FLORA	FAUNA	PAISAJE
MAGNITUD					
	AGUA	SUELO	FLORA	FAUNA	PAISAJE
AFECTACION SOBRE EL MEDIO	x				
DESCRIPCION		Contaminación del recurso suelo			
ESTIMACION CUALITATIVA					
ESTIMACION CUANTITATIVA					
SITUACION LEGAL	CON PERMISO AMBIENTAL	SIN PERMISO AMBIENTAL	ACCION		
			exigir cumplimiento de normas sobre vertimiento y salubridad pública		
REGISTRO FOTOGRAFICO

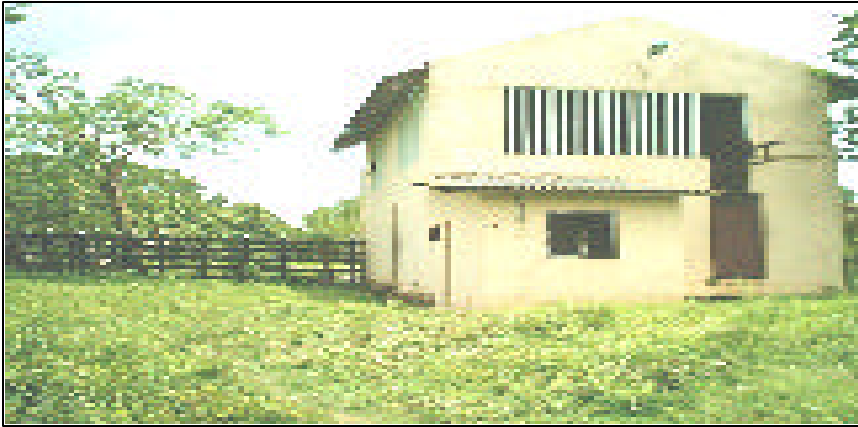
<p>MATADERO - SAN ANDRES DE SOTAVENTO</p>

FICHA No. 6					
IDENTIFICACION DE OBRAS DE INFRAESTRUCTURA PARA ACTIVIDADES PRODUCTIVAS Y DOMESTICAS EXISTENTES EN LA CUENCA HIDROGRAFICA DEL RIO SINU					
OBRA Matadero Municipal					
	COORDENADAS		MUNICIPIO	REGION CUENCA	
	N	E			
LOCALIZACION	1503615.2	843313.63	San Andres de Sotavento	Baja Sabanas	
SECTOR	Agua potable y Saneamiento Básico				
CODIGO					
DESCRIPCION	Actualmente tiene más de 5 años que no se presta los servicios de sacrificio, en el municipio se hace el sacrificio en fincas o sitios habilitados sin tener en cuneta ninguna de las medidas de salubridad y control.				
NUMERO RESES SARIFICADAS - DIA	NO FUNCIONA				
USO DE RECURSOS	AGUA	SUELO	FLORA	FAUNA	PAISAJE
	X	X			
MAGNITUD					
AFECTACION SOBRE EL MEDIO	AGUA	SUELO	FLORA	FAUNA	PAISAJE
DESCRIPCION					
ESTIMACION CUALITATIVA					
ESTIMACION CUANTITATIVA					
SITUACION LEGAL	CON PERMISO AMBIENTAL	SIN PERMISO AMBIENTAL	ACCION		
REGISTRO FOTOGRAFICO

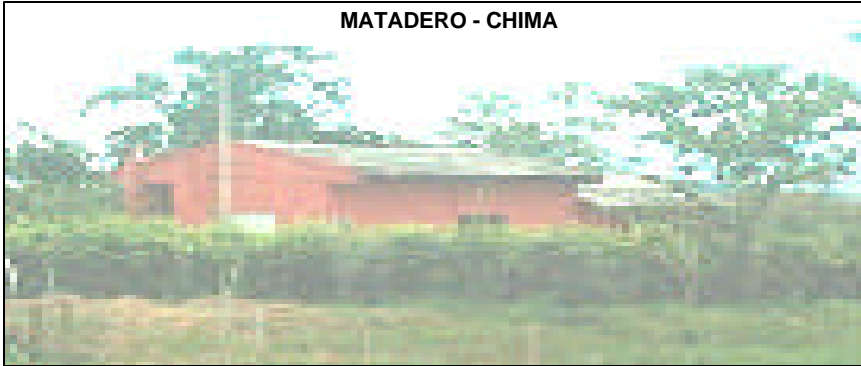
FICHA No. 7					
IDENTIFICACION DE OBRAS DE INFRAESTRUCTURA PARA ACTIVIDADES PRODUCTIVAS Y DOMESTICAS EXISTENTES EN LA CUENCA HIDROGRAFICA DEL RIO SINU					
OBRA Matadero Municipal					
	COORDENADAS		MUNICIPIO	REGION CUENCA	
	N	E			
LOCALIZACION	1.504.163,91	830.240,02	Chimá		
SECTOR	Agua potable y Saneamiento Básico				
CODIGO					
DESCRIPCION	Ubicado a 1000 metros del sector urbano a la salida hacia tuchín, cuenta con buenas instalaciones y sistema de tratamiento de aguas residuales				
NUMERO RESES SARIFICADAS - DIA	2				
USO DE RECURSOS	AGUA	SUELO	FLORA	FAUNA	PAISAJE
MAGNITUD					
AFECTACION SOBRE EL MEDIO	AGUA	SUELO	FLORA	FAUNA	PAISAJE
DESCRIPCION					
ESTIMACION CUALITATIVA					
ESTIMACION CUANTITATIVA					
SITUACION LEGAL	CON PERMISO AMBIENTAL	SIN PERMISO AMBIENTAL	ACCION		
			exigir cumplimiento de normas sobre vertimiento y salubridad pública		
REGISTRO FOTOGRAFICO					
<p style="text-align: center;">MATADERO - CHIMA</p>

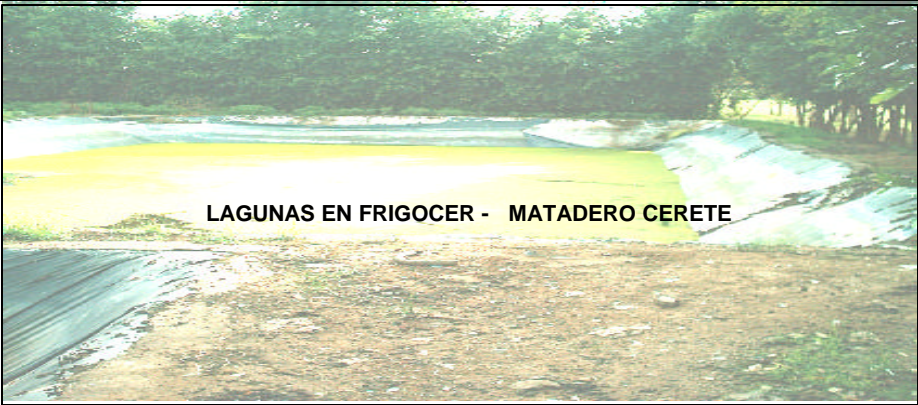
<p style="text-align: center;">LAGUNAS EN FRIGOCER - MATADERO CERETE</p>

FICHA No. 8					
IDENTIFICACION DE OBRAS DE INFRAESTRUCTURA PARA ACTIVIDADES PRODUCTIVAS Y DOMESTICAS EXISTENTES EN LA CUENCA HIDROGRAFICA DEL RIO SINU					
OBRA Matadero Municipal					
	COORDENADAS		MUNICIPIO	REGION CUENCA	
	N	E			
LOCALIZACION	1.476.467,18	810.238,78	Cereté		
SECTOR	Agua potable y Saneamiento Básico				
CODIGO	RS-046				
DESCRIPCION	Ubicado a 2 km del sector urbano en la vía a Lorica, cuenta con buenas instalaciones y sistema de tratamiento de las aguas residuales				
NUMERO RESES SARIFICADAS - DIA	8				
USO DE RECURSOS	AGUA	SUELO	FLORA	FAUNA	PAISAJE
MAGNITUD					
AFECCION SOBRE EL MEDIO	AGUA	SUELO	FLORA	FAUNA	PAISAJE
DESCRIPCION					
ESTIMACION CUALITATIVA					
ESTIMACION CUANTITATIVA					
SITUACION LEGAL	CON PERMISO AMBIENTAL	SIN PERMISO AMBIENTAL	ACCION		
			exigir cumplimiento de normas sobre vertimiento y salubridad pública		
REGISTRO FOTOGRAFICO

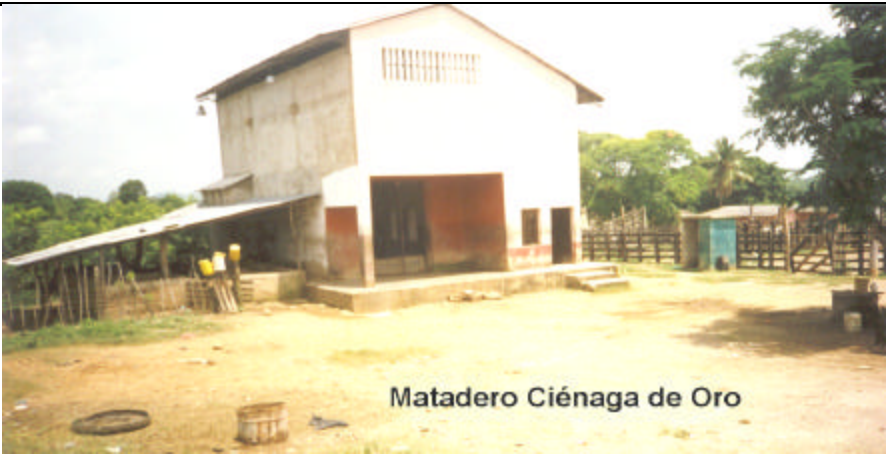
<p>Matadero Ciénaga de Oro</p>

FICHA No. 9					
IDENTIFICACION DE OBRAS DE INFRAESTRUCTURA PARA ACTIVIDADES PRODUCTIVAS Y DOMESTICAS EXISTENTES EN LA CUENCA HIDROGRAFICA DEL RIO SINU					
OBRA Matadero Municipal					
	COORDENADAS		MUNICIPIO	REGION CUENCA	
	N	E			
LOCALIZACION	1.472.690,69	870.148,65	Ciénaga de Oro	Medio Sinú	
SECTOR	Agua potable y Saneamiento Básico				
CODIGO					
DESCRIPCION	El matadero público se encuentra cerrado, el sacrificio se hace en instalaciones de una finca que muestra la foto, sin ninguna de las medidas de control como tampoco el tratamiento de las aguas residuales				
NUMERO RESES SARIFICADAS - DIA	5				
USO DE RECURSOS	AGUA	SUELO	FLORA	FAUNA	PAISAJE
		X			
MAGNITUD					
AFECTACION SOBRE EL MEDIO	AGUA	SUELO	FLORA	FAUNA	PAISAJE
DESCRIPCION					
ESTIMACION CUALITATIVA					
ESTIMACION CUANTITATIVA	sin registro				
SITUACION LEGAL	CON PERMISO AMBIENTAL	SIN PERMISO AMBIENTAL	ACCION		
		X	exigir cumplimiento de normas sobre vertimiento y salubridad pública
