CORPORACION AUTONOMA REGIONAL DE LOS VALLES DEL SINU Y DEL SAN JORGE – CVS

AUTO N. **Nº - 10877**

FECHA: **04 JUN. 2019**

“POR EL CUAL SE ABRE UNA INVESTIGACIÓN ADMINISTRATIVA AMBIENTAL, SE FORMULA PLIEGO DE CARGOS Y SE HACEN UNOS REQUERIMIENTOS”

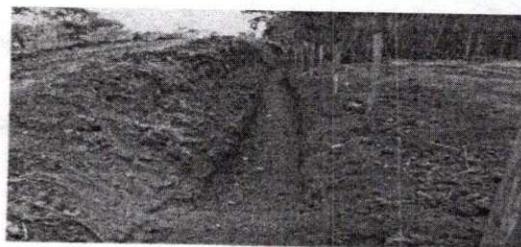
De igual forma, se pudo constatar la presencia de un canal antrópica con unas dimensiones de 7 metros de ancho y 2 metros de alto (Ver registro fotográfico).

Fotografía 2. Canal lateral al terraplén

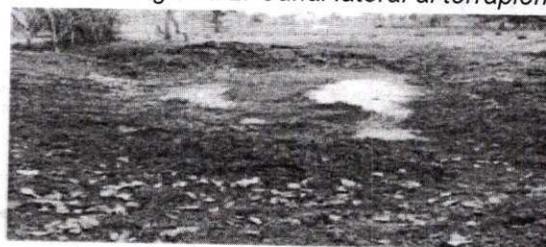
Fotografía 4. Arroyo Caracolí.

Que en la finca la Gloria de Dios, vereda Bocas del Monte, se están realizando obras de profundización del cauce denominado arroyo Caracolí.

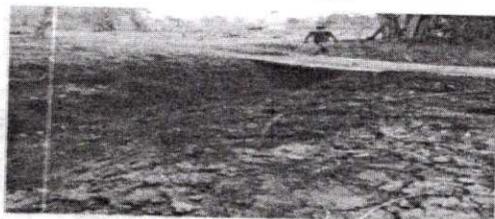
Fotografía 7. Ocupación de cauce.

Que el Señor Iván Daza propietario de la Finca, no ha realizado ninguna una obra de destrucción del taponamiento y Ocupación de cauce, de acuerdo a lo estipulado en la resolución No. 2-5008 del 04 de septiembre de 2018.

Que el Señor Iván Daza propietario de la Finca, deberá tramitar ante esta Corporación el respectivo permiso de Ocupación de cauce.

-De manera inmediata proceda a la destrucción del taponamiento y ocupación del cauce del Arroyo Caracolí.

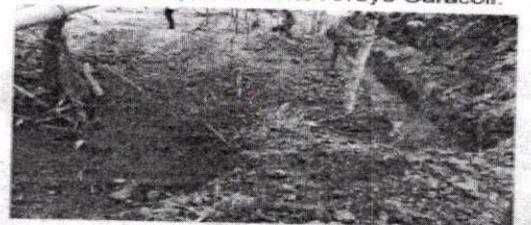
Fotografía 8. Taponamiento del cauce.
