CORPORACION AUTONOMA REGIONAL DE LOS VALLES DEL SINU Y DEL SAN
JORGE – CVS

AUTO N. **10893**

**“POR EL CUAL SE ABRE INVESTIGACION ADMINISTRATIVA AMBIENTAL, SE
FORMULAN CARGOS Y SE HACEN UNOS REQUERIMIENTOS”**

Que profesionales adscritos a la Subdirección de Gestión Ambiental – Grupo Gestión del Riesgo, de la Corporación Autónoma Regional de los Valles del Sinú y del San Jorge – CVS, dentro de las funciones de control y seguimiento ambiental, efectuaron visita de técnica de inspección el día 01 de Agosto de 2018, en la cual se realiza un levantamiento de campo y se hace una verificación por la presunta construcción de obras antropicas consistentes en terraplenes, ubicados en la finca Tierra Grata, jurisdicción del Municipio de Purísima - Córdoba, presuntamente de propiedad del señor Henri Villarroya Garcés, generando así el informe de visita GGR N° 2018 - 219 , de fecha 16 de Agosto de 2019, el cual manifiesta lo siguiente:

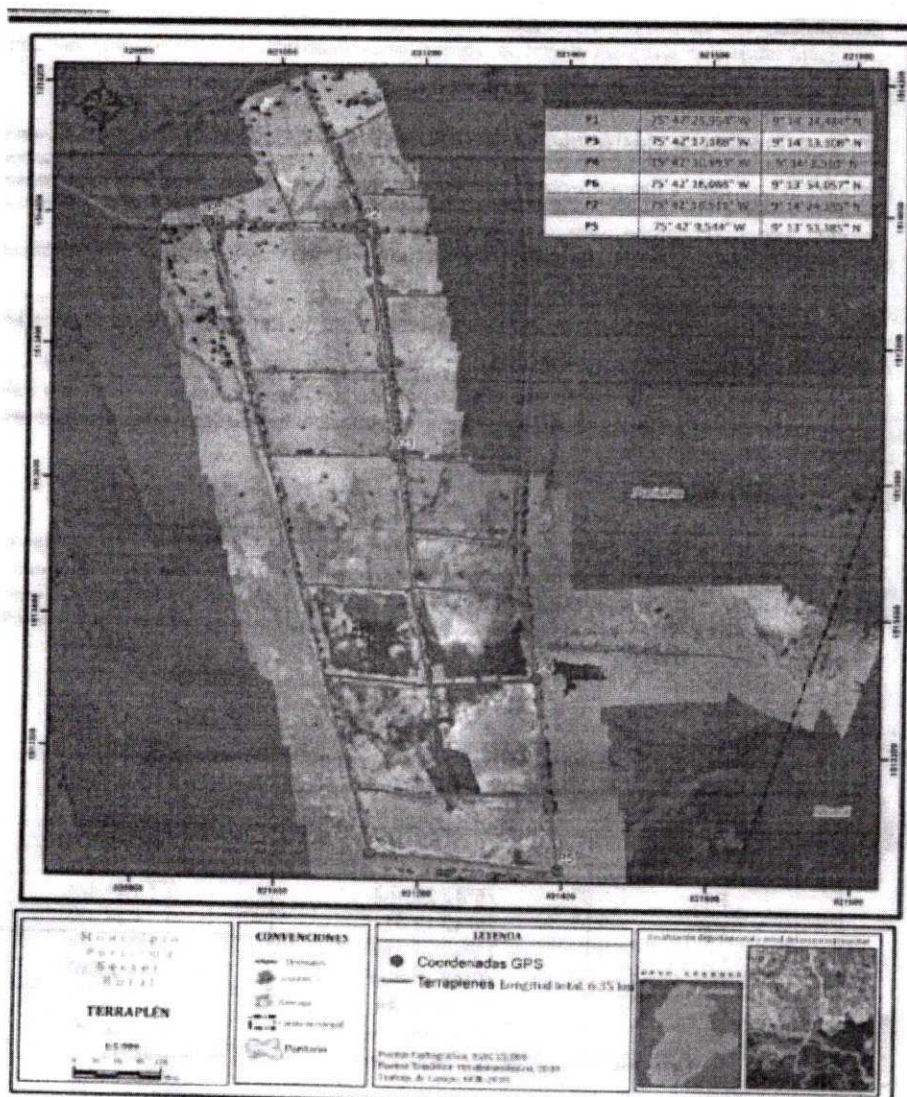
Imagen No.1 Mapa de localización de terraplenes.

El sitio visitado se encuentra localizado en municipio de Purísima, departamento de Córdoba, georreferenciado con las siguientes coordenadas, tabla 1, imagen 1.

- *Que hay construidas obras antrópicas tipo terraplén en la finca San Antonio, con dimensiones aproximadas de 2 metros de alto por 7 metros de ancho y una longitud total de 6,35 km, las cuales están en zona de influencia a la Ciénaga Grande del Complejo Cenagoso del Bajo Sinú, ubicada en el municipio de Purísima entre otras municipalidades.*

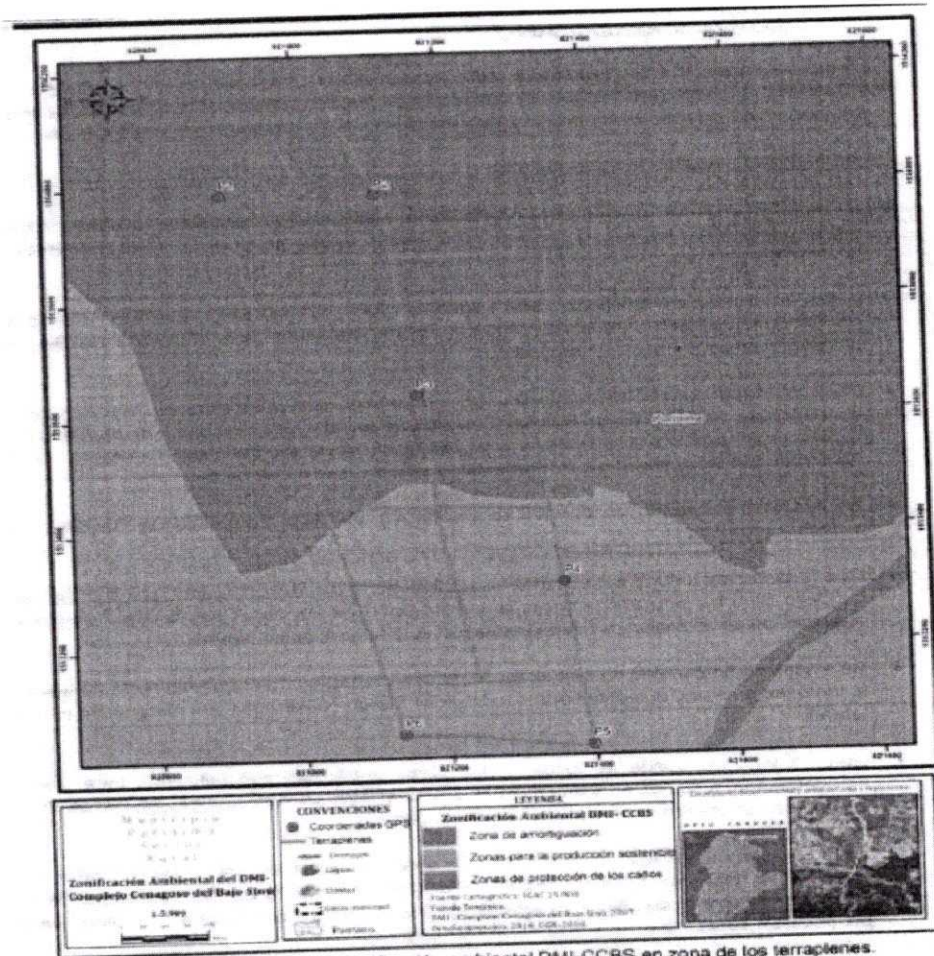
Imagen No.2 Mapa de Zonificación ambiental DMI-CCBS en zona de los terrapienes.

- *Según el Plan de Manejo Ambiental del Complejo Cenagoso del bajo Sinú la zona a la cual se realizó la vista técnica de inspección se encuentra según la zonificación ambiental en la categoría de Zona de Amortiguación: 61,6% (3,91 km de longitud) y Zona para la producción sostenible: 38,4% (2,44 km de longitud),*
