CORPORACIÓN AUTONOMA REGIONAL DE LOS VALLES DEL SINU Y DEL
SAN JORGE- CVS

AUTO N° - 10979

**“POR EL CUAL SE ABRE UNA INVESTIGACION AMBIENTAL Y SE HACEN
UNOS REQUERIMIENTOS”**

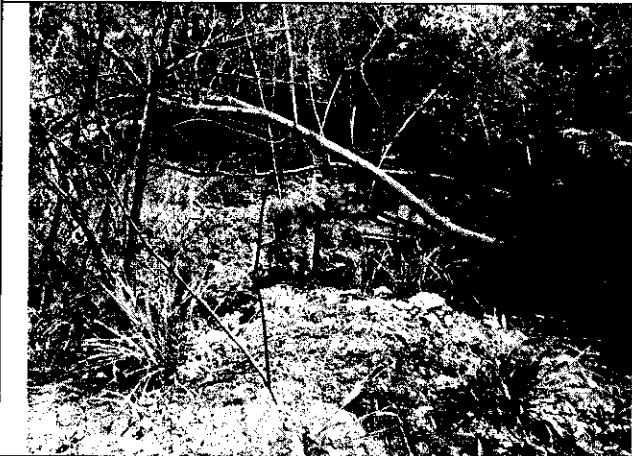
- *Al costado izquierdo del botadero, se pudo observar un pequeño cuerpo de agua, el cual está siendo afectado por el antiguo botadero debido a que, de este, se están aflorando por un costado de la ladera del mismo, residuos y se están depositando en este cuerpo de agua; se pudo observar afloramiento de residuos como: colchones, llantas, RCD, entre otros. Se pudo observar que por el costado derecho del antiguo botadero hay exposición de residuos.*

Fig. N° 3 Pequeño cuerpo de agua con residuos sólidos provenientes del antiguo botadero

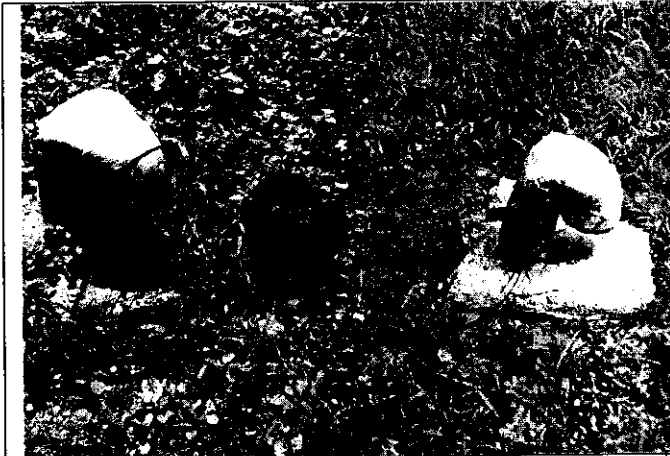
- *Se observaron tres (3) chimeneas de desfogue las cuales se encontraban quemadas, lo que podría impedir la liberación de gases; además se observó un piezómetro en muy mal estado debido a que este se encontraba cortado casi al nivel de la superficie de cemento y sin tapa para protegerlo. Los canales perimetrales se evidenciaron obstruidos debido a gran cantidad de maleza y tierra con rocas.*

Fig. N° 5 Chimeneas de desfogue quemadas.
