CORPORACIÓN AUTÓNOMA REGIONAL DE LOS VALLES DEL SINÚ Y DEL
SAN JORGE- CVS

AUTO N° **P - 11011**

**“POR EL CUAL SE ABRE UNA INVESTIGACION AMBIENTAL Y SE HACEN
UNOS REQUERIMIENTOS”**

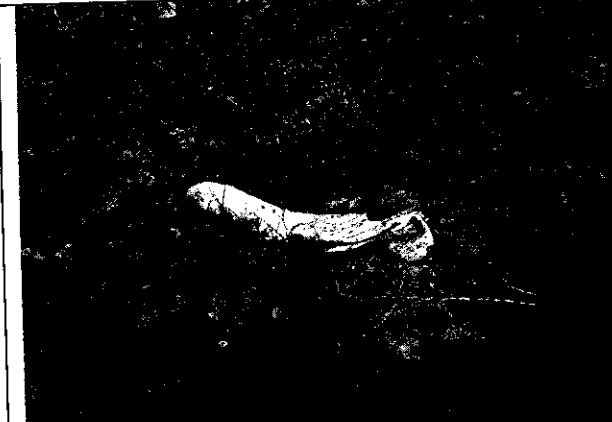
- Se pudo apreciar en varios sectores del predio, deslizamiento material de cobertura y erosión del suelo, en donde se aprecia la exposición de residuos allí dispuestos por la falta de mantenimiento y actividades de mantenimiento de la cobertura.

<p>Fig. N° 3 Exposición de residuos en los costados del predio.</p>	<p>Fig. N° 4 Exposición de residuos en los costados del predio.</p>

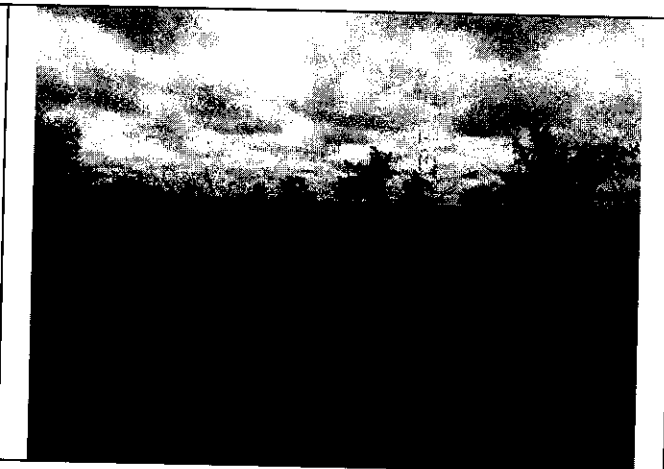
- Al ingresar al predio del antiguo botadero se pudo observar que la capa de cobertura con recubrimiento vegetal se encuentra en regular estado, se observó gran cantidad de árboles talados, muchas ramas secas acumuladas en varios sectores del lugar e incineración de los mismos y del propio terreno.

Fig. N° 7 Incineración de residuos dentro del predio.
