CORPORACIÓN AUTÓNOMA REGIONAL DE LOS VALLES DEL SINÚ Y DEL
SAN JORGE- CVS

AUTO N° N° - 1 1 1 3 8

**“POR EL CUAL SE ABRE UNA INVESTIGACION AMBIENTAL Y SE HACEN
UNOS REQUERIMIENTOS”**

En el ejercicio de las actividades de control ambiental, el día 19 de junio de 2019, funcionarios adscritos al Área de Seguimiento Ambiental y el Área de Licencias y Permisos de la Corporación, realizaron visita de inspección ocular a los puntos críticos (montículos de basuras), en jurisdicción del municipio de Canalete, específicamente en los siguientes puntos:

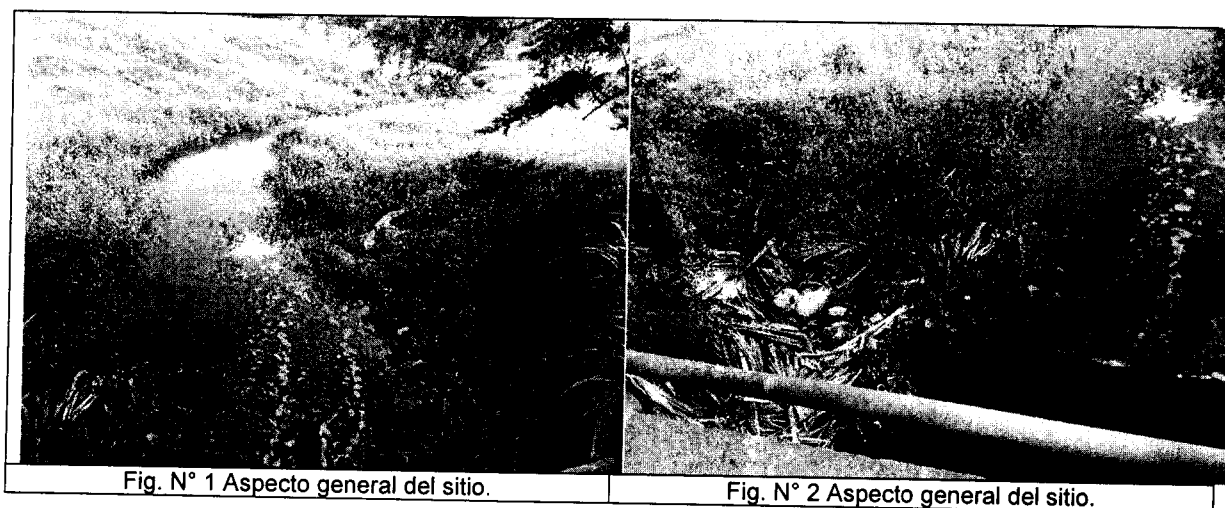
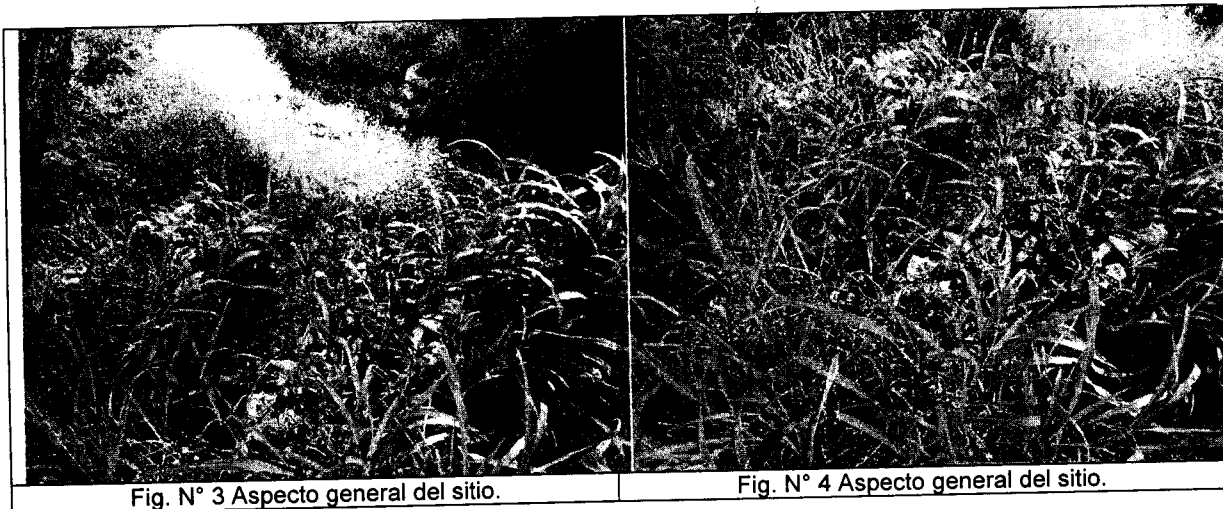
REGISTRO FOTOGRÁFICO PUNTO CRÍTICO N°. 1

Punto Crítico No. 1: Botadero a cielo abierto ubicado en la margen derecha de la vía que conduce del municipio de Canalete al corregimiento de San Pedro. Coordenadas: 08° 46' 49,0" de latitud Norte y 76° 14' 55,3" de longitud Oeste.

Se evidenció disposición de residuos sólidos en el lugar y a orillas de un cuerpo de agua que pasa por el sitio, generándole posible contaminación. Se observaron residuos como palmas y ramas secas a un costado del canal, costales y bolsas plásticas llenas de basura, bolsas de agua, pañales desechables, entre otros. Esto indica que posiblemente se ha seguido presentando disposición reciente de residuos en el lugar en cuestión.

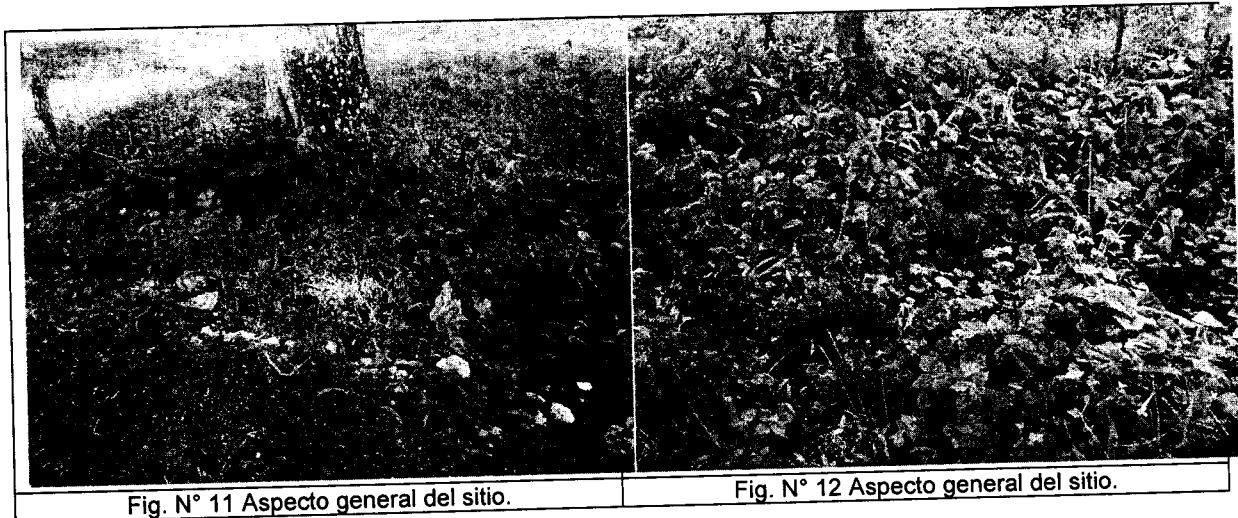
REGISTRO FOTOGRÁFICO PUNTO CRÍTICO N°. 3

Punto Crítico No. 3: Botadero a cielo abierto localizado en la margen derecha de la vía que conduce del municipio de Canalete al Corregimiento de San Pedro. Coordenadas: 08° 47' 37,2" de latitud Norte y 76° 14' 27,6" de longitud Oeste.
