AUTO N.º - 1 1 2 7 4

**“POR LA CUAL SE ABRE UNA INVESTIGACIÓN ADMINISTRATIVA
AMBIENTAL Y SE HACEN UNOS REQUERIMIENTOS”**

Como resultado de la mencionada visita atendida se rindió el informe de visita N° IV 2019 – 605 de 14 de Agosto de 2019, el cual manifiesta lo siguiente:

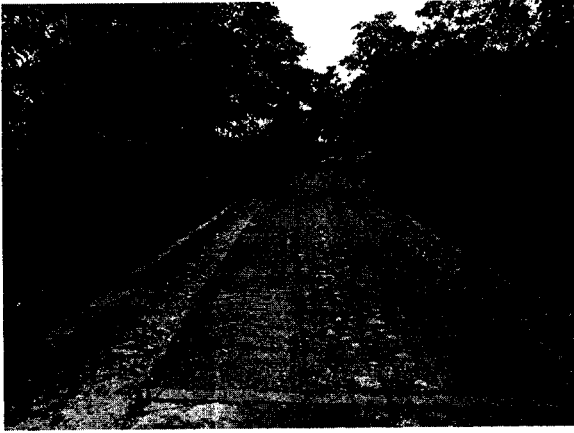
Foto N°1. Placa huella con menos de dos años de construcción con agrietamiento y hundimiento.

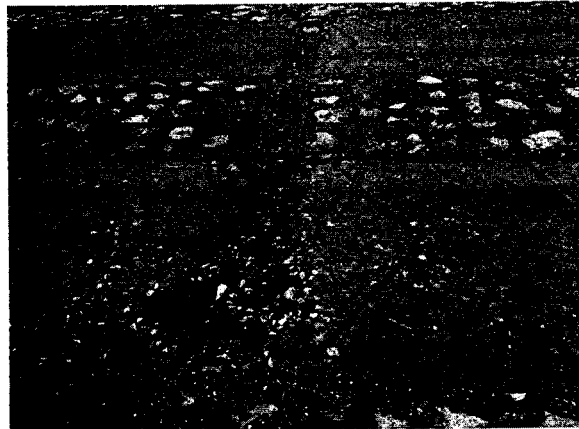
Foto N°2. Placa huella debilitada.

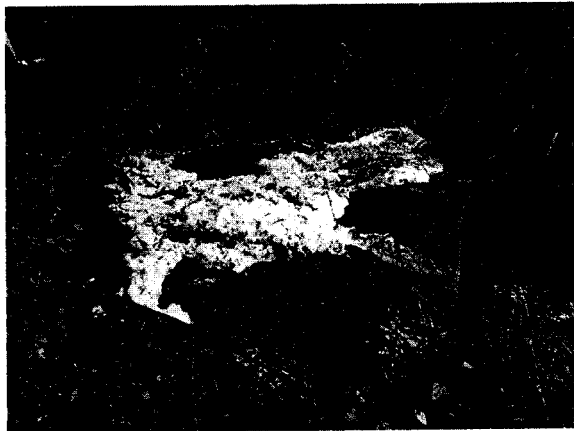
- *Obstrucción de una alcantarilla circular tipo "Husillo" que genera socavación en las cabeceras de la estructura hidráulica debido a la caída de agua a presión.*

Foto N°3. Alcantarilla circular tipo husillo obstruida por drenaje insuficiente.

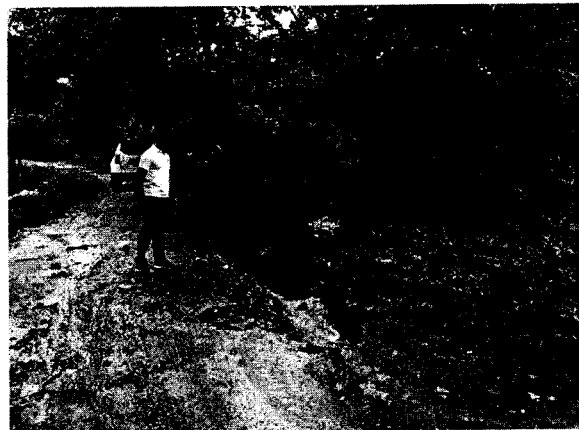
Foto N°4. Fuerte erosión en cabeceras de alcantarilla circular tipo husillo, por aguas de escorrentías.

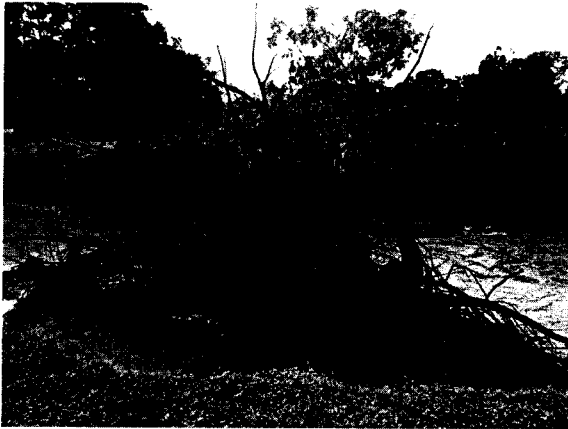
- *En el lugar se observó presencia de cobertura vegetal, sin embargo, los efectos de la erosión en la margen derecha del arroyo han afectado los árboles, generando levantamiento de las raíces, volcamiento y la pérdida directa de plantas, y a su vez, la alteración de la estructura de soporte del suelo.*

- *Se observaron árboles volcados y material vegetal en el cacuce del arroyo San Francisco ocasionando obstrucción del flujo del agua.*
- *Al momento de la visita, las actividades de extracción, se encontraban suspendidas.*

Foto N°9 y Foto N°10. Árboles volcados en la ribera del arroyo

- *Para evitar el continuo proceso erosivo se recomienda adelantar procesos de reforestación en la franja protectora del cuerpo de agua, mitigando de este modo la erosión.*

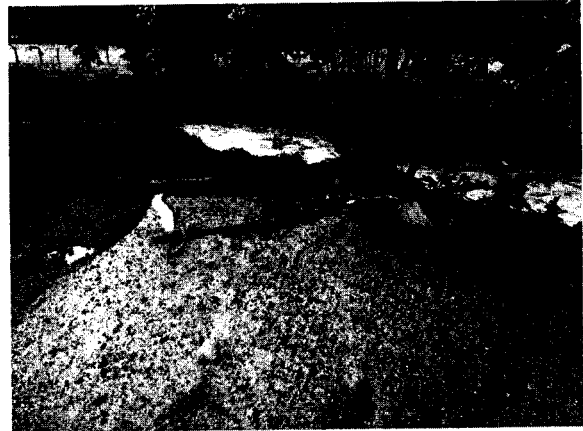
Foto N°14. Herramientas utilizadas para la extracción y transporte de material de arrastre.

- *La explotación del material se realiza manual, sin embargo, el cargue de las volquetas se realiza dentro del lecho del arroyo Arroyo.*
- *Actualmente no se han adelantado medidas técnicas adecuadas para la mitigación de dichos problemas, por consiguiente, la comunidad a través de la junta de acción comunal, prevé buscar una pronta solución.*
