CORPORACION AUTONOMA REGIONAL DE LOS VALLES DEL SINU Y DEL SAN JORGE – CVS

AUTO N. ^{NO} 1 1 3 4 0

“POR EL CUAL SE ABRE UNA INVESTIGACION ADMINSITRATIVA AMBIENTAL”

Como resultado de la mencionada visita atendida se rindió el Informe De Visita ALP No. 2019 – 106 de 24 de ABRIL de 2019, el cual expresa lo siguiente:

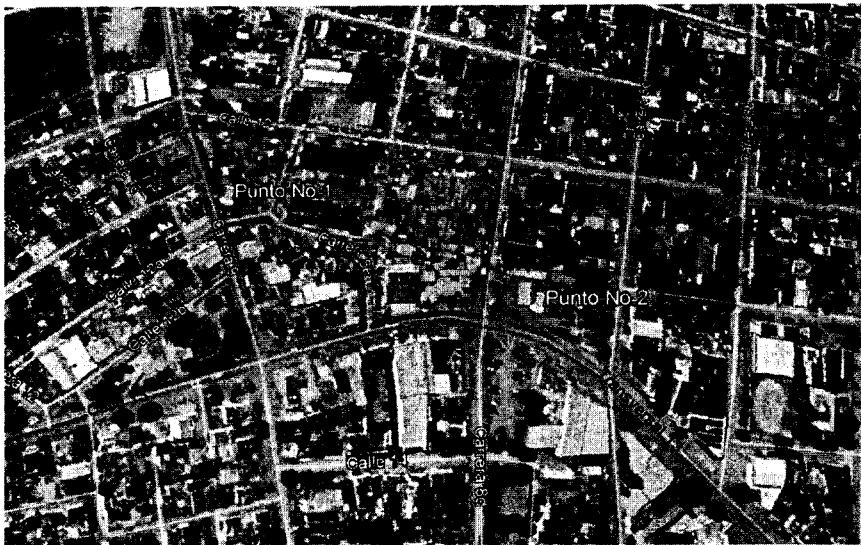
Imagen No. 1 Localización del "Mercadito del Sur" y punto donde se evidencio taponamiento, ubicado en la estación de servicio.

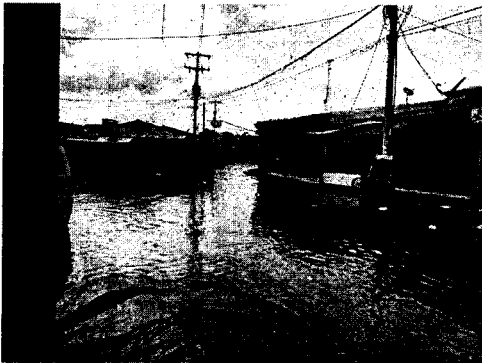
Imagen N° 1. Se evidencia inundación en acceso al Mercadito del Sur.

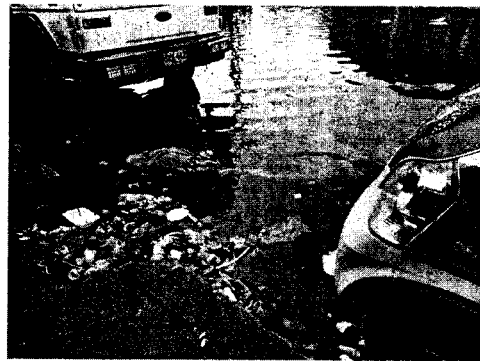
Imagen N° 2. Se evidencia disposición inadecuada de desechos arrojados por los usuarios y trabajadores de la central de abasto.

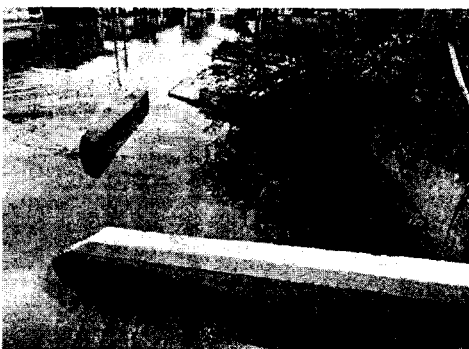
Imagen N° 3. Evidenciamos inundación ocasionada por obstrucción del canal de desagüe.

- Que el canal de drenaje que atraviesa el área donde se localiza la central minoritaria de abasto presenta residuos sólidos sedimento, por falta de mantenimiento.

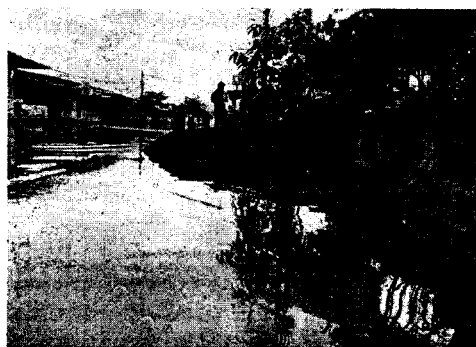
Imagen N°4. Evidenciamos inundación ocasionada por aguas lluvias en el canal.

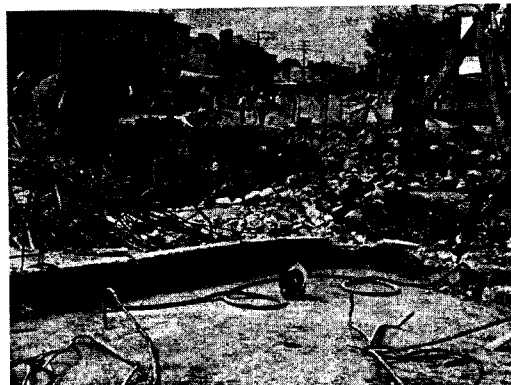
Imagen N° 5 – N° 6. Se evidencia que los trabajos realizados ocasionan taponamiento del canal.

Que la problemática de represamiento presentada al momento de la visita no depende exclusivamente de los canales de drenaje, sino de los trabajos realizados por la Alcaldía de Montería, debido a que se ejecuta mejoramiento de malla vial urbana, ya que se está realizando una inadecuada disposición del material sobrante. (...)"

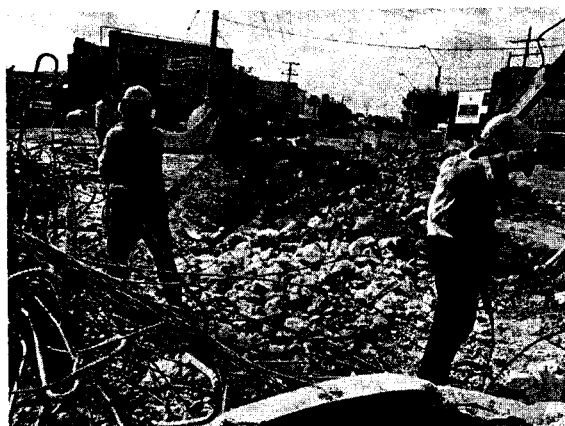
y diferentes obras de mejoramiento de la malla vial urbana, esto ha afectado los sistemas de desagüe por la inadecuada disposición de material sobrante generados por la obra al interior de los ductos.

Imagen N° 7. Nótese taponamiento del canal por la inadecuada disposición de material sobrante

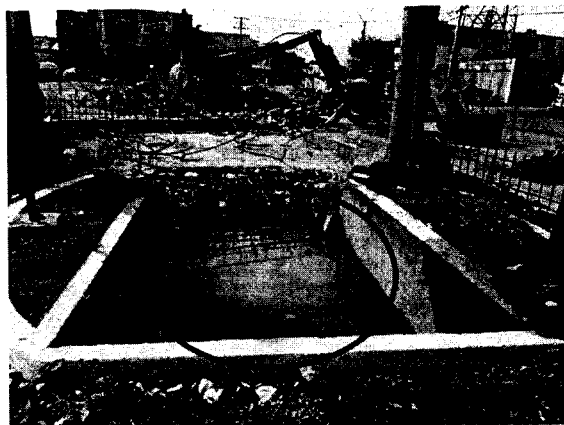
Imagen N° 8. Se observa claramente el estancamiento de aguas por taponamiento del canal.
