CORPORACION AUTONOMA REGIONAL DE LOS VALLES DEL SINU Y DEL SAN  
JORGE – CVS

AUTO N. **Nº - 1 1 3 5 8**

**“POR EL CUAL SE ABRE UNA INVESTIGACIÓN ADMINISTRATIVA AMBIENTAL Y SE  
HACEN UNOS REQUERIMIENTOS”**

Que la Subdirección de Gestión Ambiental de la CAR CVS, remite informe de visita ASA N° 2019 - 348, en la cual se realiza la visita técnica de seguimiento al sistema de tratamiento de aguas residuales domésticas – ARD.

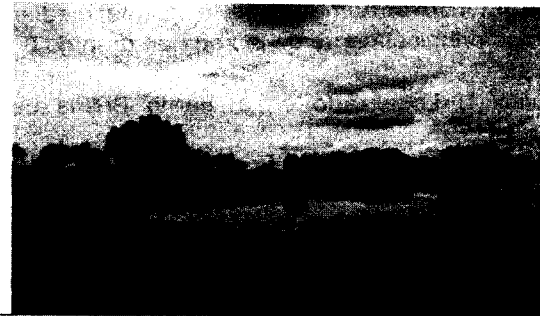
*El tratamiento consta de dos (2) lagunas facultativas primarias rectangulares de profundidad constante de 2.50 metros, dos (2) lagunas facultativas secundarias rectangulares de profundidad constante de 2.00 metros y una laguna de pulimento con filtros (arena gruesa), las cuales presentan vegetación en los taludes, debido a que la geomembrada fue hurtada en su gran mayoría, lo que a su vez ha propiciado también la formación de bolsas de aire en el interior de las lagunas. Igualmente, se presenta nata sobrenadante, vegetación y árboles de gran tamaño en los espejos de agua.*

*Lo anteriormente descrito se observa en las siguientes fotografías:*

Sistema lagunar
