# CORPORACIÓN AUTÓNOMA REGIONAL DE LOS VALLES DEL SINÚ Y DEL SAN JORGE- CVS

AUTO N° № - 11483

# "POR EL CUAL SE ABRE UNA INVESTIGACION ADMINISTRATIVA ANBIENTAL Y SE HACEN UNOS REQUERIMIENTOS"

# 4. REGISTRO FOTOGRAFICO

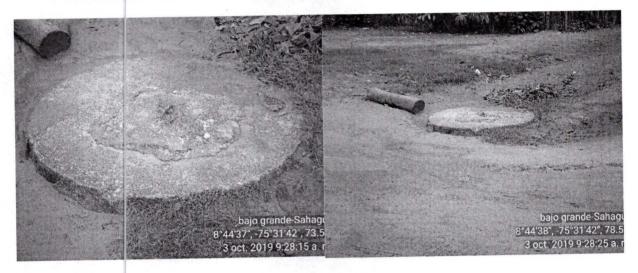
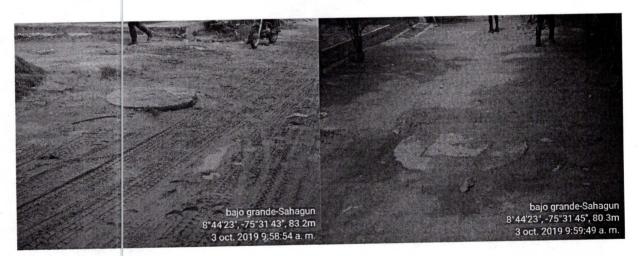
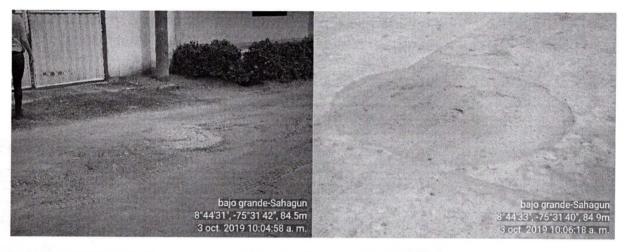
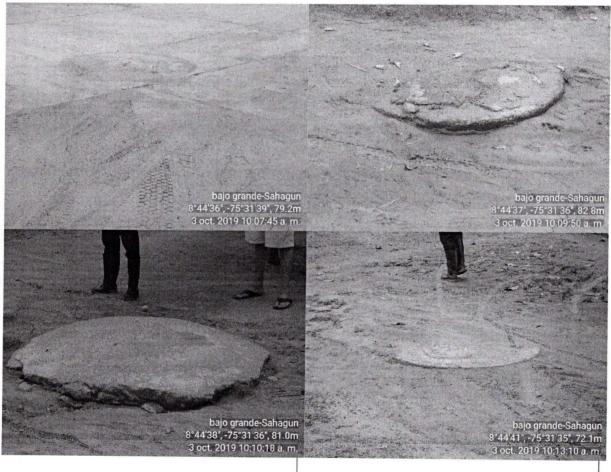
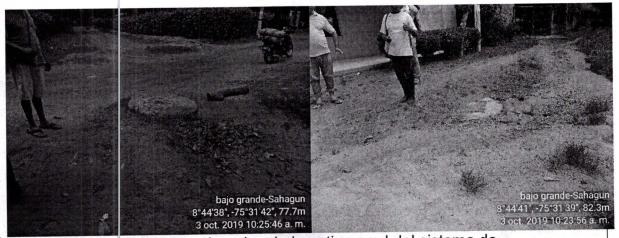
En lo que respecta al sistema de alcantarillado se pudo evidenciar la existencia de algunos manjoles que hacían parte de este sistema de alcantarillado y cuyas tapas fueron selladas con mortero, sin embargo, según la comunidad lo manifiesta, este funciona deficientemente y solo se encuentran conectadas aproximadamente 30 casas. En el recorrido, se observaron algunos vertimientos de aguas residuales en las calles provenientes de los baños de las viviendas.

Manjoles existentes inspeccionados de la antigua red del sistema de alcantarillado. Notese todas las tapas se encuentran selladas con mortero.

- Que existen manjoles que conformaban una antigua red de a cantarillado.
- Que todos los manjoles inspeccionados tenían las tapas selladas con mortero.

Deberá ejecutar las obras necesarias para rehabilitar los sistemas de acueducto y alcantarillado que requiere la población del corregimiento Bajo Grande del municipio de Sahagún.

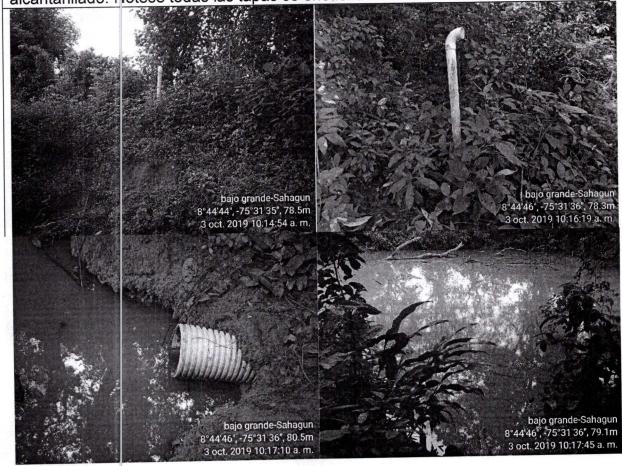
Las viviendas se encuentran conectadas a estas antiguas redes y se pudo evidenciar un tubo de llegada de 8 pulgadas a un sistema de tratamiento que consiste en una laguna de estabilización, en esta se presenta un mínimo afluente de aguas negras, se perciben olores nauseabundos y se encuentra enmontada, esta laguna esta prevista a realizar el vertimiento final y hacia una corriente natural llamada Arroyo Los Venados a través de una tubería de 8 pulgadas, pero según comenta la comunidad, actualmente no se hace ningún tipo de descarga y teniendo en cuenta que la tubería se tapó debido a la sedimentación por falta del mantenimiento respectivo.

Tubo en 6 pulgadas de llegada a la laguna de oxidación del alcantarillado existente. Notese escaso flujo.

- Que existe una tubería de 8 pulgadas que es el efluente final de la red de alcantarillado existente.
- Que existe una laguna de estabilización que presuntamente recibe las aguas residuales de aproximadamente 30 casas de la comunidad.

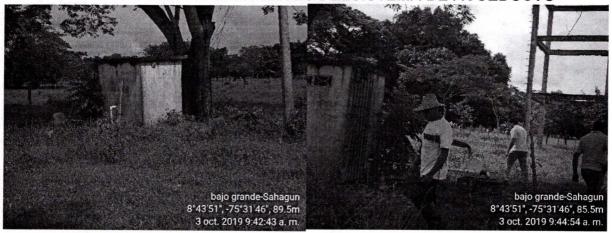
Caseta de bombeo del antiguo sistema Caseta de bombeo y tanque elevado. de acueducto.

- Que existe un tanque elevado en desuso que hacia parte del antiguo sistema de acueducto.
- Que existe una caseta de bombeo que hacia parte del antiguo sistema de acueducto.

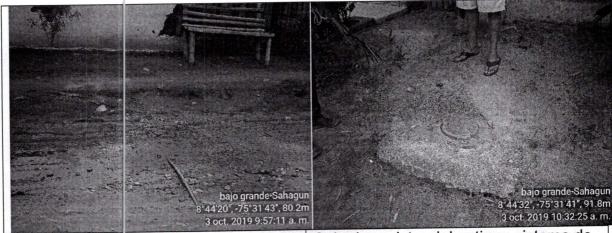
Restos de acometida en tubería de media pulgada del antiguo sistema de acueducto

Caja de registro del antiguo sistema de acueducto

- Que se encontraron restos de tubería semienterrada para acometida (le acueducto con diámetro de media pulgada.
- Que se evidencio una caja de registro del antiguo sistema de acueducto.

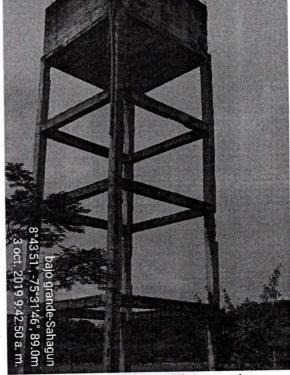
Tanque elevado del antiguo sistema de acueducto
