CORPORACIÓN AUTÓNOMA REGIONAL DE LOS VALLES DEL SINÚ Y DEL
SAN JORGE- CVS

AUTO N° ~~10~~ - 10825

**“POR EL CUAL SE ABRE UNA INVESTIGACION ADMINISTRATIVA
AMBIENTAL Y SE HACEN UNOS REQUERIMIENTOS”**

Que el día 08 de mayo del 2019 profesionales de la Subdirección de Gestión Ambiental de esta Corporación, realizaron visita técnica de seguimiento al sistema de tratamiento de aguas residuales del municipio de Pueblo Nuevo y producto de ello, se emitió el **INFORME DE VISITA ASA N° 2019- 148 de fecha 08 de mayo del 2019**, en el cual se estipula lo siguiente:

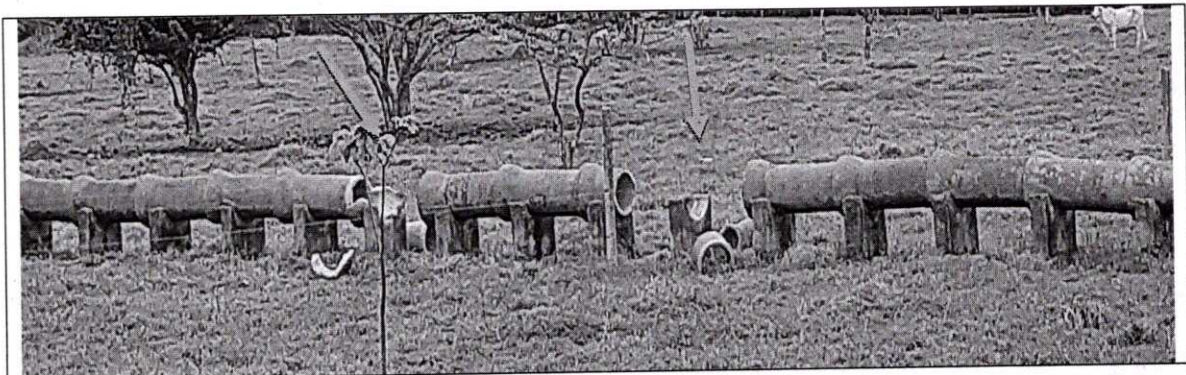
Primeramente, se encontró un sistema de tratamiento de aguas residuales con coordenadas geográficas N8°29'12.42888”, W75°30'11.44728; en estado de abandono por sus condiciones estructurales y funcionales; el sistema en mención cuenta con una tubería en concreto con rupturas en toda su estructura en la entrada al sistema lagunar.

El sistema contiene gran cantidad de residuos arbóreo-vegetal, como también se evidenció el crecimiento vegetal activo, por requerimientos mínimos de suelo. Por otra parte, no se evidenciaron residuos líquidos. Lo anteriormente expresado se muestra en las siguientes evidencias fotográficas:
