CORPORACION AUTONOMA REGIONAL DE LOS VALLES DEL SINU Y DEL SAN JORGE – CVS

AUTO N. **10666**

“POR EL CUAL SE ABRE UNA INVESTIGACIÓN ADMINISTRATIVA AMBIENTAL Y SE HACEN UNOS REQUERIMIENTOS”

Que mediante nota interna con fecha 21 de marzo de 2019, la Subdirección de Gestión Ambiental de la CAR CVS, remite concepto técnico ASA N° 2019- 064, en la cual se realiza una visita de inspección ocular a las lagunas de oxidación del municipio de Chinú-Córdoba.

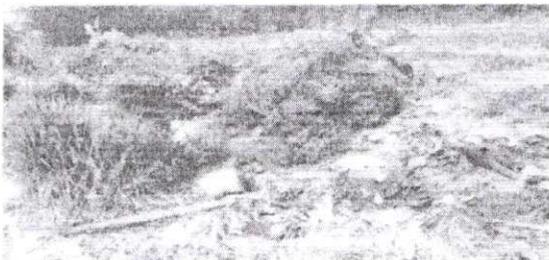
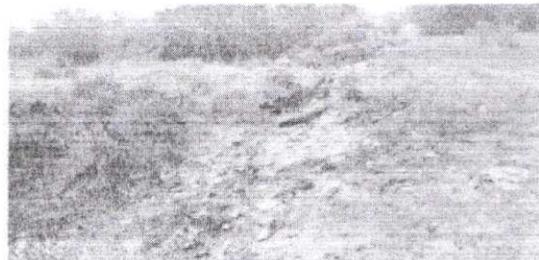
3.1 ANTIGUA LAGUNA DE OXIDACION -BARRIO 31 DE OCTUBRE. Al llegara los terrenos donde funcionaba el antiguo matadero municipal y un sistema de tratamiento de aguas residuales del municipio y del matadero, se evidencio que el sitio está lleno de residuos sólidos, los cuales son quemados por la comunidad. Así mismo, se observo que los moradores del sector tienen cultivos de yuca, maíz y plátano, los cuales son colectados para su consumo, según informaron los veedores presentes.

Disposición de Residuos sólidos en el antiguo sistema de tratamiento

- *Dar cumplimiento a lo dispuesto por la normatividad vigente, para la restauración, recuperación, compensación y abandono definitivo, del sistema de lagunas abandonado y que no está en funcionamiento, ubicado en el barrio 31 de octubre del municipio de Chinú Córdoba.*

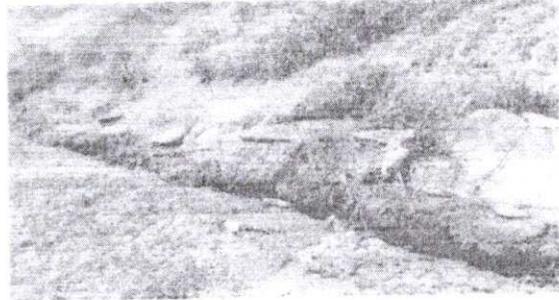
Sistema de tratamiento antiguo sistema de tratamiento

- ✓ El Sistema de tratamiento abandonado y que no está en funcionamiento, ubicado en el barrio 31 de octubre del municipio de Chinú, no se le ha dado el manejo adecuado para su restauración, recuperación, compensación y abandono definitivo, incumpliendo con la normatividad vigente para este tipo de procesos.

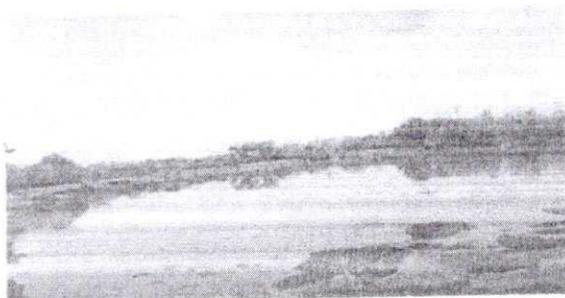
Al llegar a la laguna de oxidación, se evidenció que las áreas aledañas están libre de malezas y presenta pared perimetral. Así mismo, se observó que el sedimentador no está en funcionamiento y las aguas residuales pasan directamente hacia la laguna de oxidación, por medio de una tubería; las cámaras de entradas y de salida de la laguna de oxidación están llenas de residuos sólidos, la geomembrana fue retirada en su totalidad y hay presencia de nata sobrenadante al interior de la laguna de oxidación.

Las situaciones anteriores, podrían estar afectando la eficiencia del sistema de tratamiento (laguna de oxidación). Además, la falta de la geomembrana, puede estar generando infiltraciones al subsuelo, produciendo contaminación del agua subterránea de la zona.

Laguna de oxidación con material flotante

- *Optimizar el sistema de tratamiento occidental (tuberías, sedimentador, lagunas, cámaras de entrada y salida de la laguna de oxidación, entre otros), que garantice su adecuado funcionamiento. todos los lodos generados en estas actividades deberán ser dispuestos de acuerdo a lo establecido en el RAS 2000.*

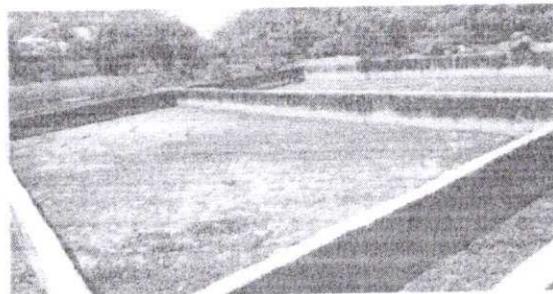
Sedimentador entrada P TAR colmatado

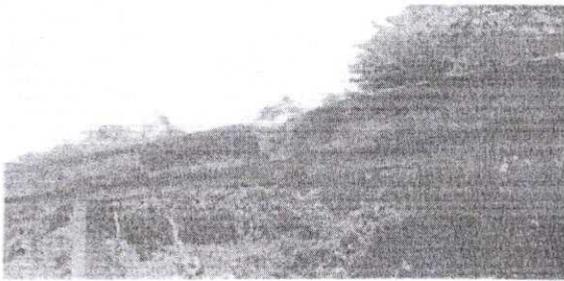
De igual manera se observó que la tubería que conduce las aguas residuales a la laguna de oxidación, cuando pasa por el barrio 31 de octubre es aérea soportada por pilotes y después descende al suelo y va de forma superficial hasta unos metros antes de llegar al sedimentador. Esta tubería en la sección área, presenta algunas rupturas puntuales que permiten el vertimiento

de las aguas residuales directamente al suelo, las cuales, llegan a un cuerpo de agua superficial cercano.

Así mismo, se pudo observar que tubería aérea pasa bastante cerca de las viviendas del barrio 31 de octubre, posiblemente afectando su calidad de vida.

Tubería de entrada PTRA deteriorada

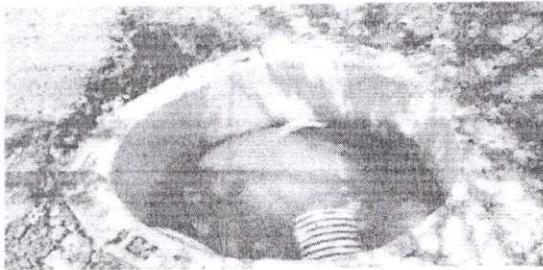
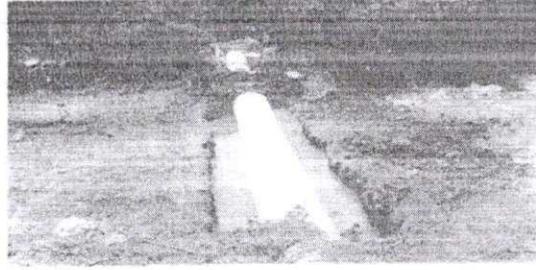
Por otro lado, se evidencio una construcción nueva, en la tubería superficial que lleva las aguas residuales al sedimentador de la laguna de oxidación.

Construcción Bypass tubería de entrada a sedimentador PTRA

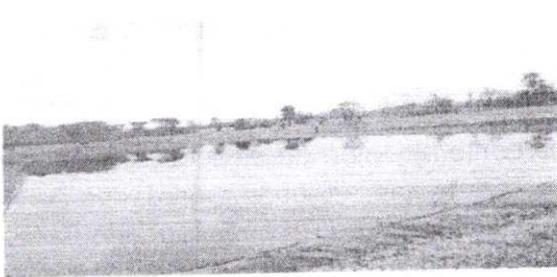
3.3 LAGUNA DE OXIDACION - SECTOR ORIENTAL: Este sistema de tratamiento es nuevo, el cual está conformado por dos lagunas oxidación las cuales se encuentra en funcionamiento, presenta una pequeña cantidad de nata sobrenadante y bolsas de aire en la geomembrana. Las zonas aledañas a la laguna se encuentra limpias de malezas y el vertimiento final va directamente a una finca vecina

Laguna de oxidación Oriental

- ✓ Las lagunas de oxidación del sector oriental (lagunas nuevas), está en funcionamiento, presenta nata sobrenadante y levantamiento de la geomembrana, lo que puede estar ocasionado disminución en la eficiencia del sistema de tratamiento, debido a que el sobrenadante impide que los rayos solares penetren en las aguas residuales, disminuyendo los procesos biológicos que ocurren en éste proceso y el levantamiento de la geomembrana genera zonas muertas, disminuyendo el volumen útil, el tiempo de retención y alterando las condiciones hidráulicas del sistema".

- *Recolectar la nata sobrenadante existente en las lagunas de oxidación oriental y hacer mantenimiento a los filtros de evacuación de gases de la geomembrana, para evitar levantamiento de la misma.*
